Fahrzeugbeschreibung

Fahrzeug: FORD Fiesta 1,0 EcoBoost 74kW Trend Schräghecklimousine 3-türig 999 ccm 100 PS / 74 KW bleifrei 6-Gang Manuell

Zustandsbericht

Vehicle details

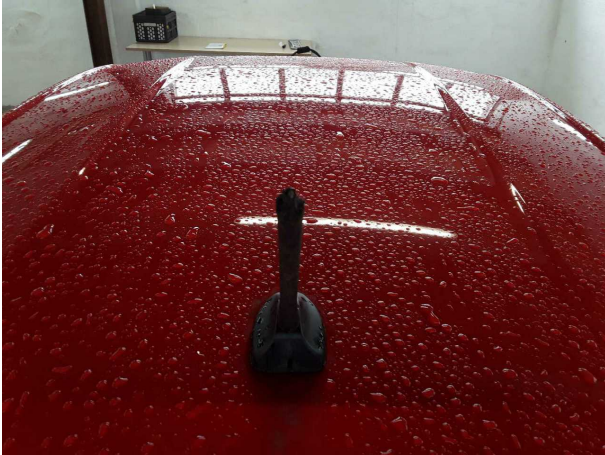
Nr.	Bauteilgruppe	Beschreibung
1	Unterlagen	Serviceheft (Wartungsnachweise fehlen) - kein Abzug
2	Fahrzeugdach	Antennenstab - Marderschaden - erneuern

Beschädigung #2: Fahrzeugdach: Antennenstab - Marderschaden
- erneuern

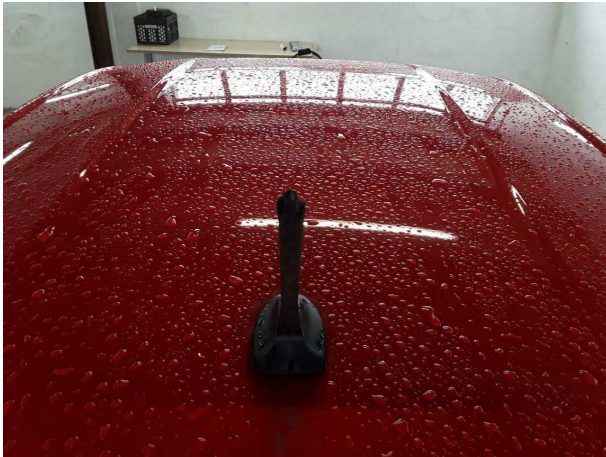
No.	Component group	Description
1	Documents	Service book (Wartungsnachweise fehlen) - No deduction
2	Roof	Stub aerial - Damage caused by marten / rodent - Replace

Damage #2: Roof: Stub aerial - Damage caused by marten / rode...
- Replace
