**Fahrzeugbeschreibung**

**Fahrzeug:** MERCEDES C-Klasse C 200 d Limousine 4-türig 1597 ccm 160 PS / 118 KW Diesel 6-Gang Manuell

## Zustandsbericht

| <b>Kennzeichen</b> | <b>H-VH 856</b> | <b>Fzg.-Ident.-Nummer</b> | <b>W1K2050011R623008</b> |

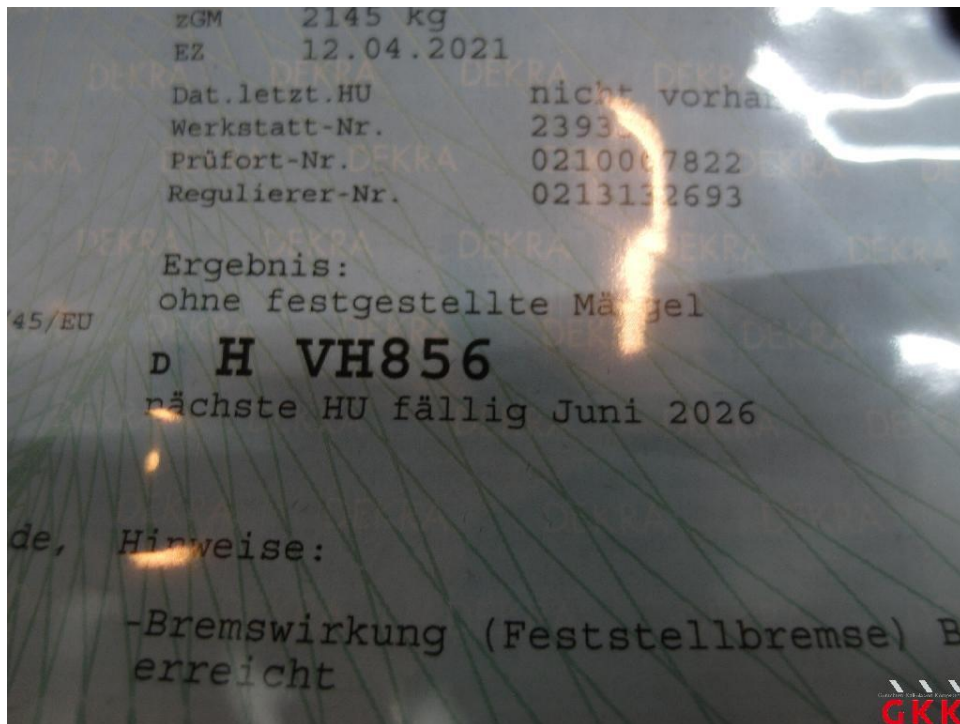
HU (Hauptunters.) Verbrennerfzg. (Allane), fällig (Bild 13)

Bild 13. HU (Hauptunters.), Verbrennerfzg. (Allane), fällig, durchführen

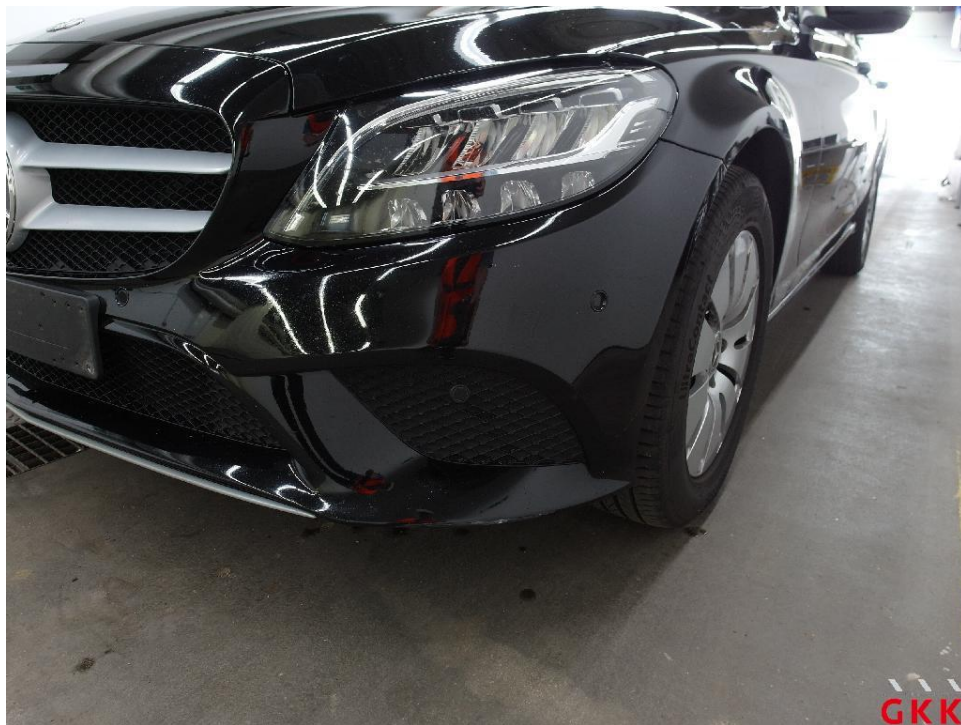
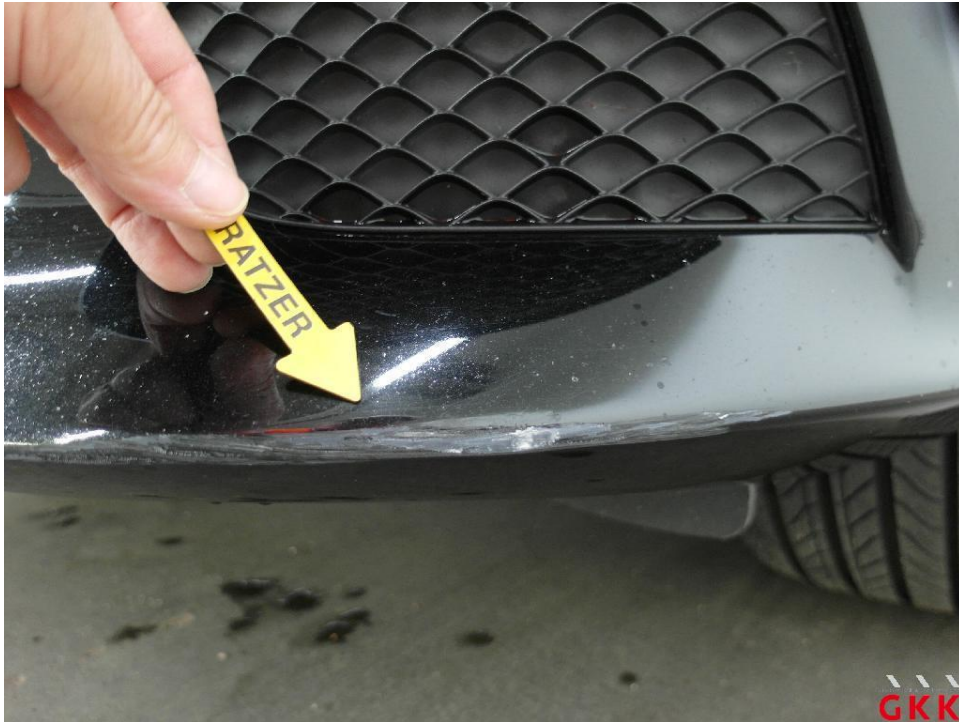
Stoßfänger vorne Verkleidung -lackiert-, beschädigt (Bild 14, Bild 15)

Bild 14. Stoßfänger vorne, Verkleidung -lackiert-, beschädigt, Smartrepair

Bild 15. Stoßfänger vorne, Verkleidung -lackiert-, beschädigt, Smartrepair

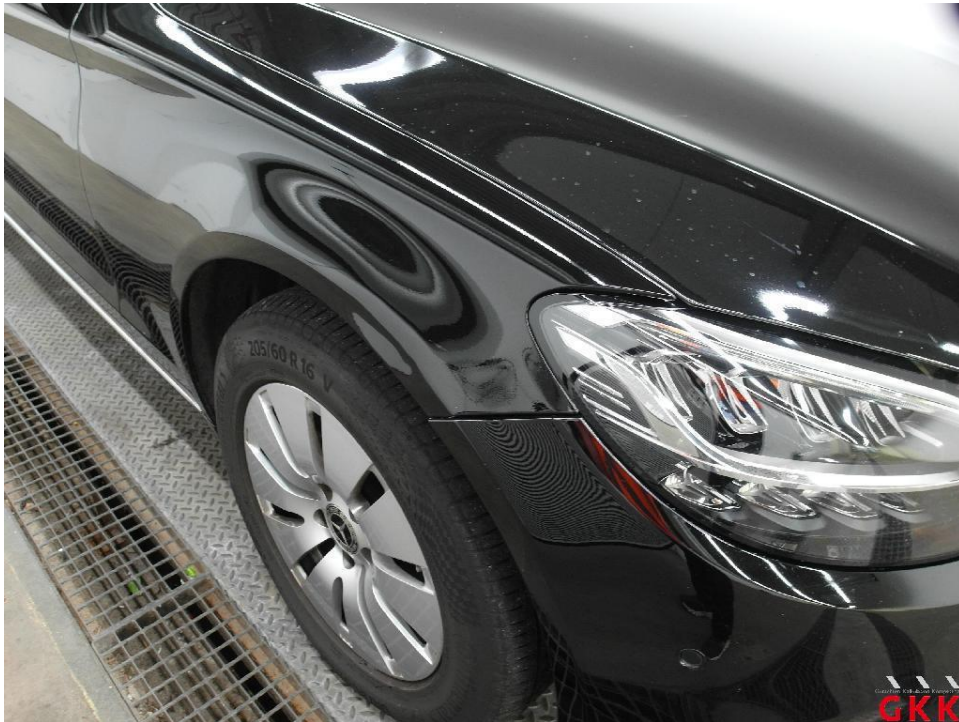
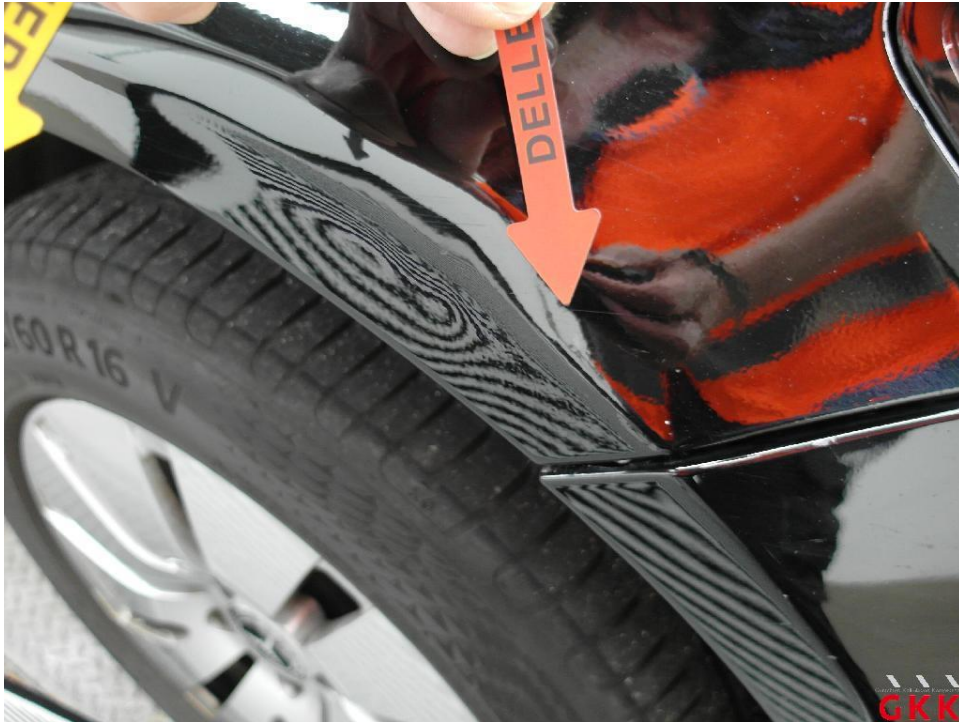
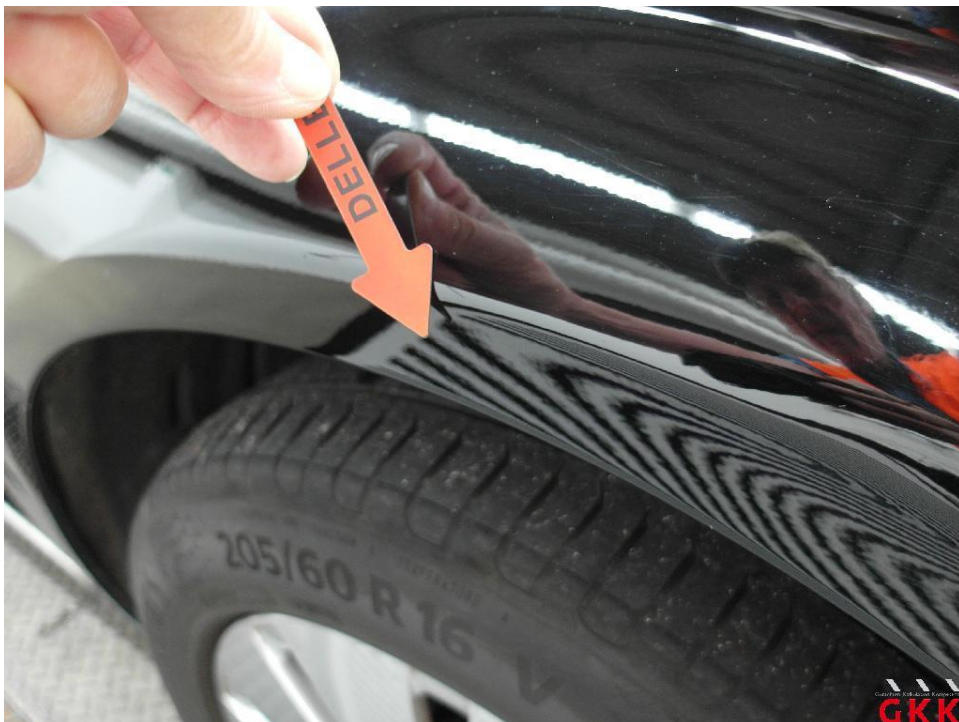
Kotflügel vorne rechts, beschädigt (Bild 16, Bild 17, Bild 18)

Bild 16. Kotflügel vorne rechts, beschädigt, ersetzen

Bild 17. Kotflügel vorne rechts, beschädigt, ersetzen

Bild 18. Kotflügel vorne rechts, beschädigt, ersetzen

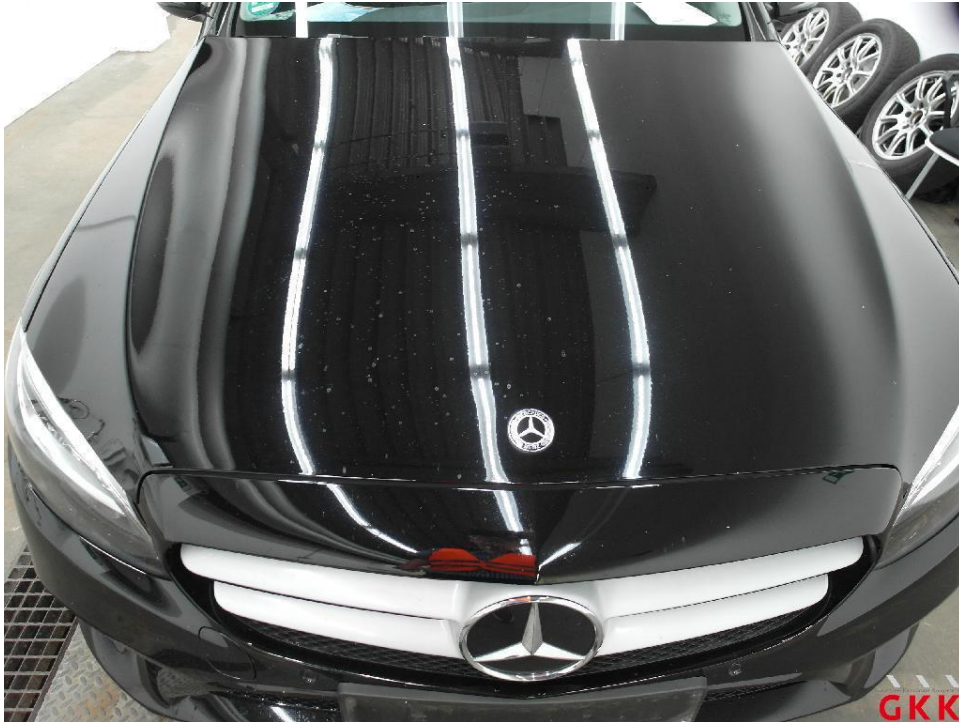
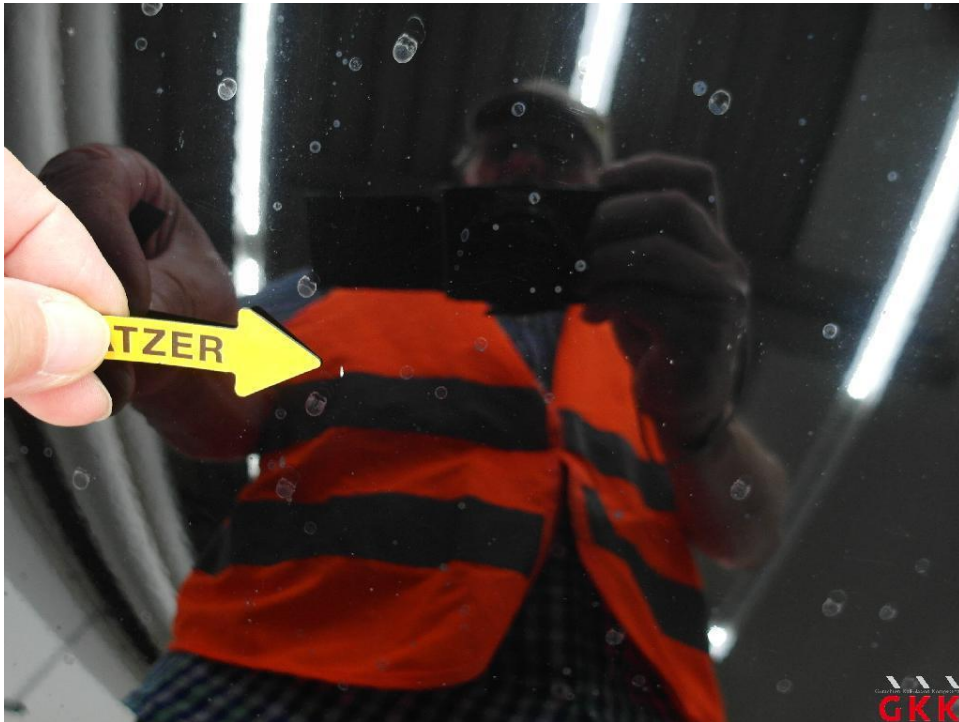
Motorhaube, Steinschlag (Bild 19, Bild 20)

Bild 19. Motorhaube, Steinschlag, auslegen, schleifen, polieren

Bild 20. Motorhaube, Steinschlag, auslegen, schleifen, polieren

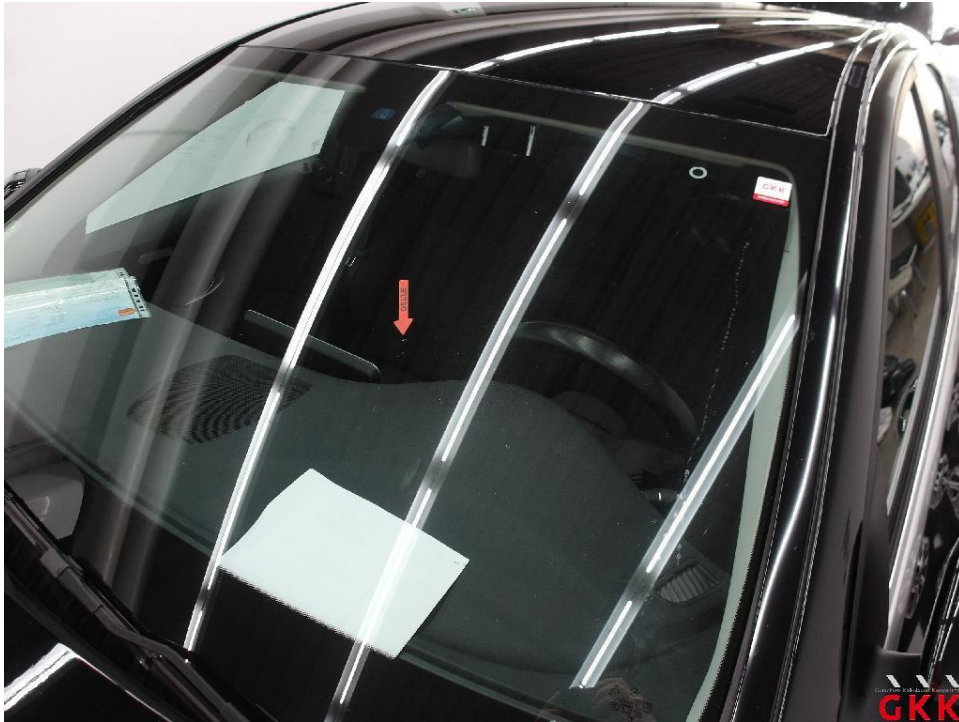
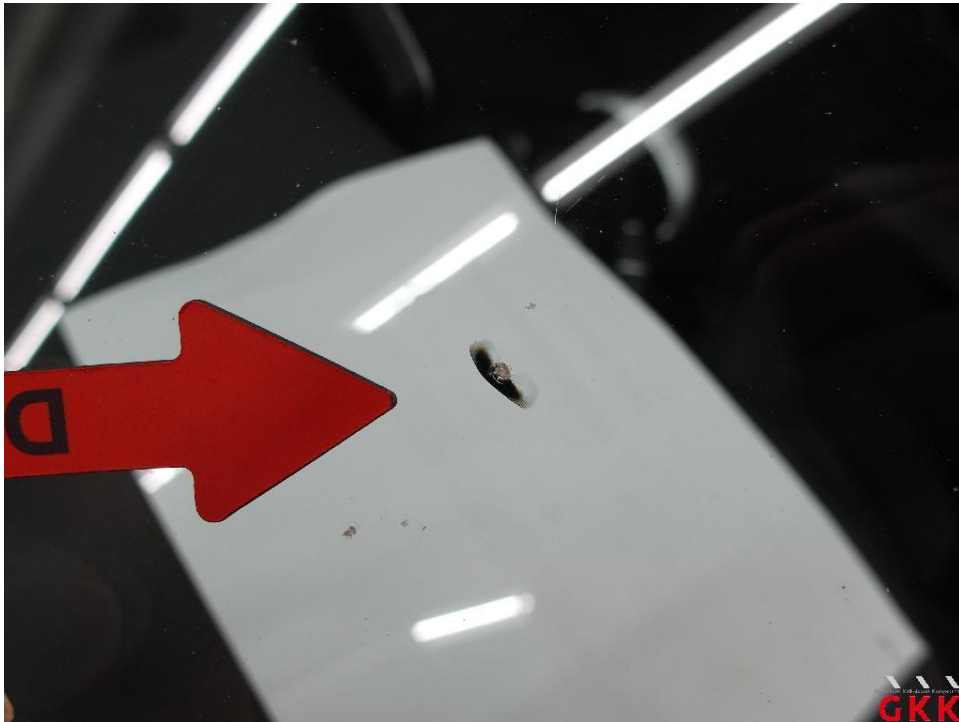
Frontscheibe mit Regensensor und Frontkamera, Steinschlag mit Rissbildung (Bild 21, Bild 22)

Bild 21. Frontscheibe, mit Regensensor und Frontkamera, Steinschlag mit Rissbildung, ersetzen

Bild 22. Frontscheibe, mit Regensensor und Frontkamera, Steinschlag mit Rissbildung, ersetzen

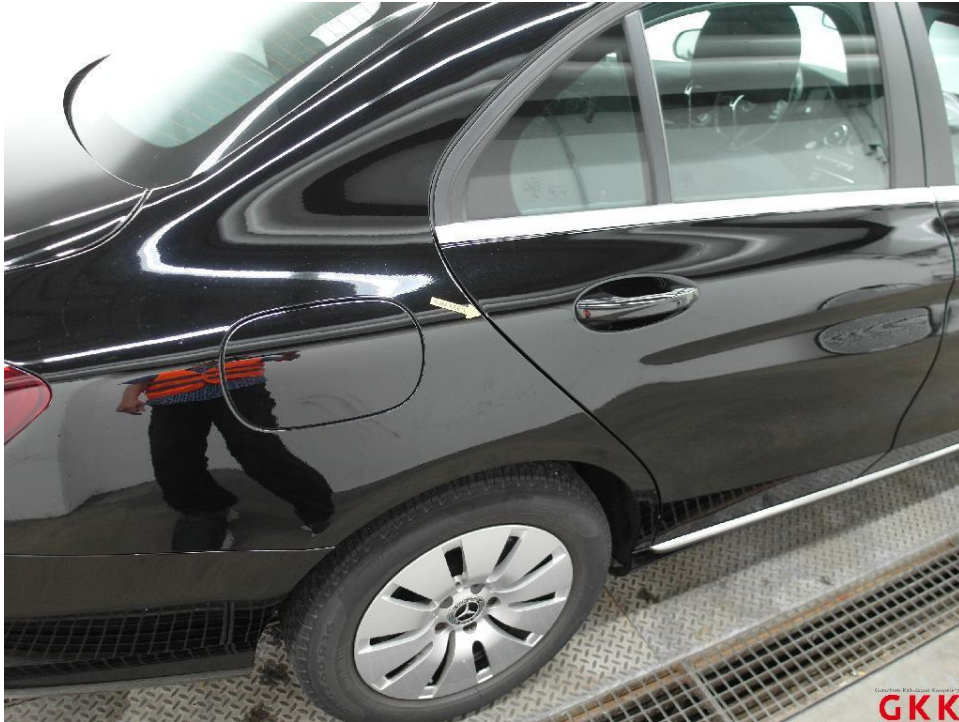
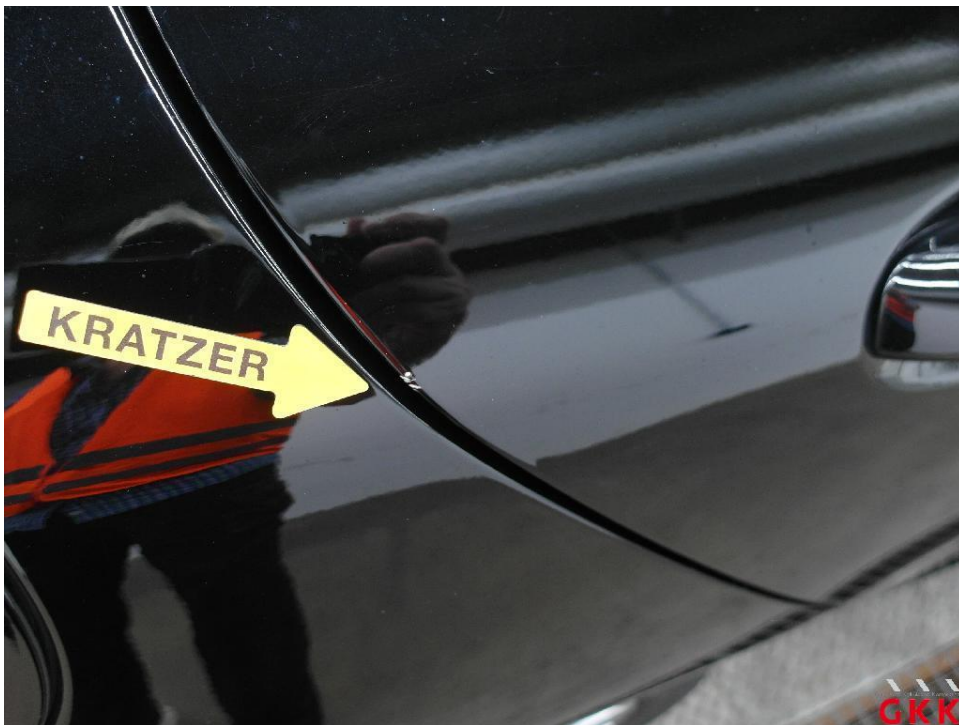
Tür hinten rechts Kante, verkratzt (Bild 23, Bild 24)

Bild 23. Tür hinten rechts, Kante, verkratzt, auslegen, schleifen, polieren

Bild 24. Tür hinten rechts, Kante, verkratzt, auslegen, schleifen, polieren

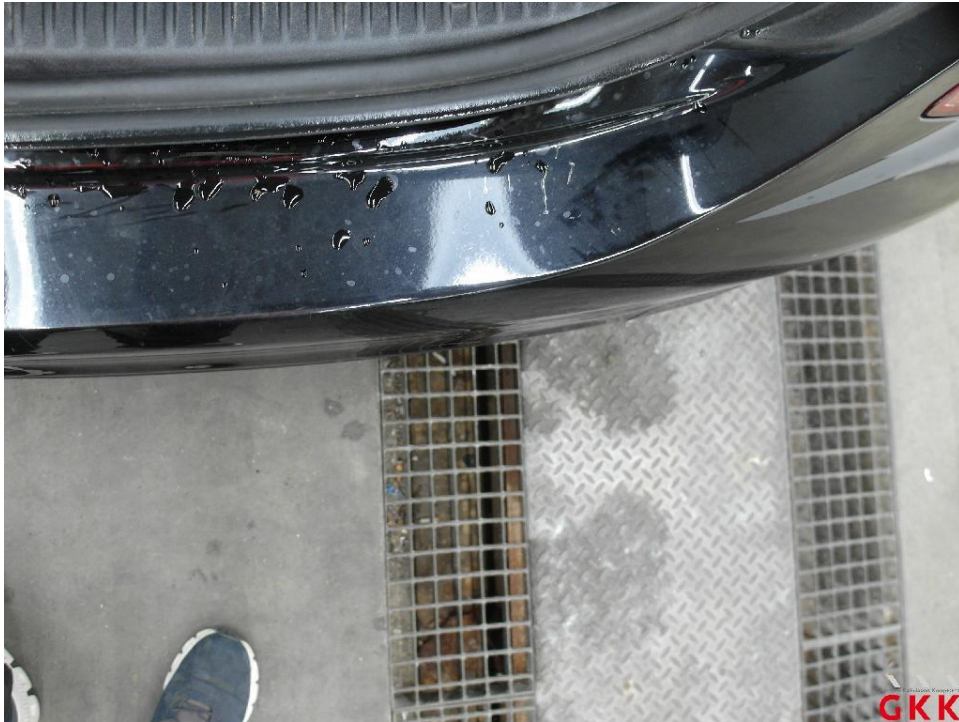
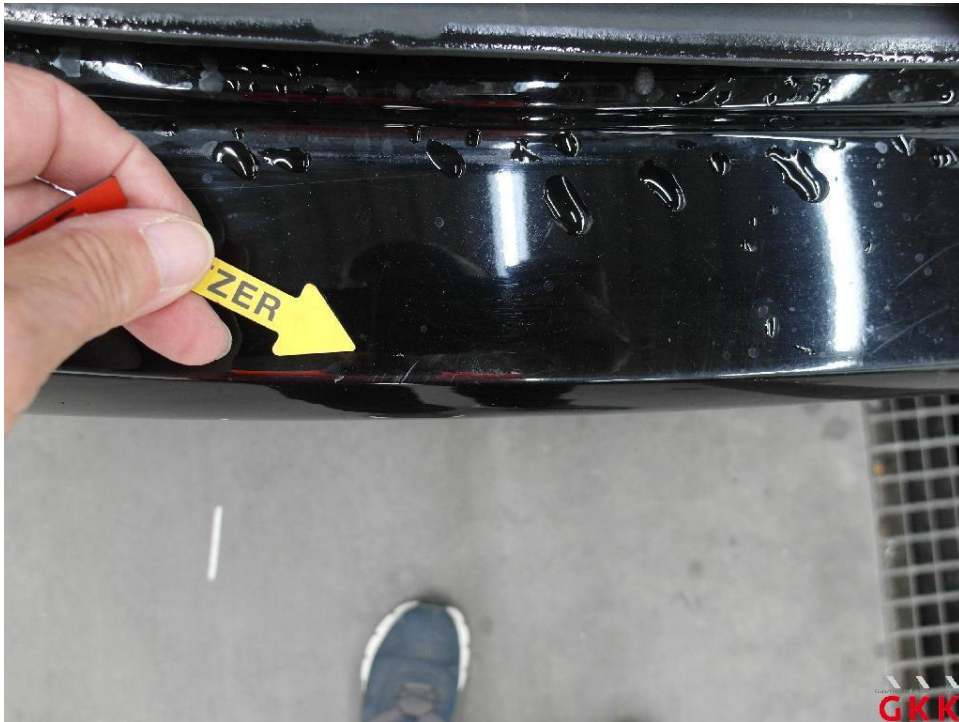
Stoßfänger hinten Verkleidung oberhalb -lackiert-, verkratzt (Bild 25, Bild 26)

Bild 25. Stoßfänger hinten, Verkleidung oberhalb -lackiert-, verkratzt, auslegen, schleifen, polieren

Bild 26. Stoßfänger hinten, Verkleidung oberhalb -lackiert-, verkratzt, auslegen, schleifen, polieren

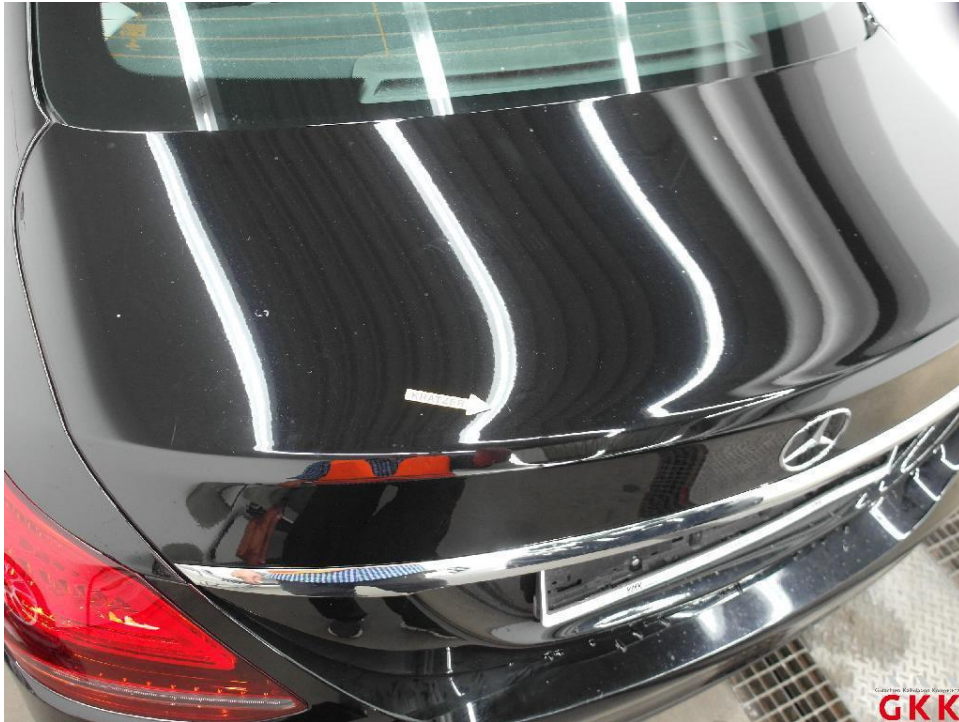
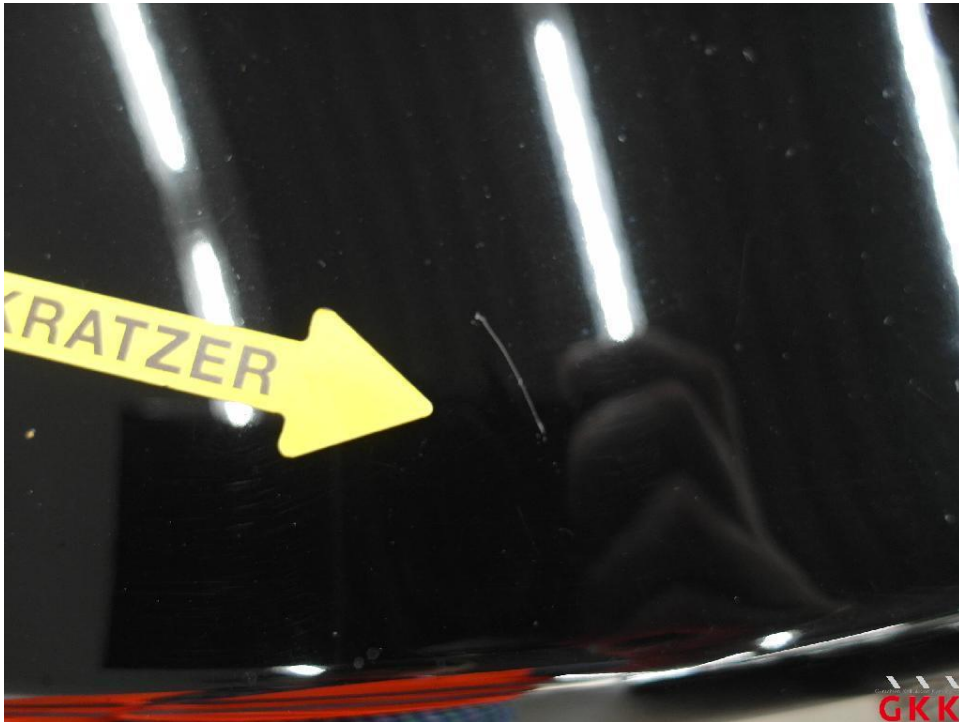
Heckklappe, verkratzt (Bild 27, Bild 28)

Bild 27. Heckklappe, verkratzt, auslegen, schleifen, polieren

Bild 28. Heckklappe, verkratzt, auslegen, schleifen, polieren

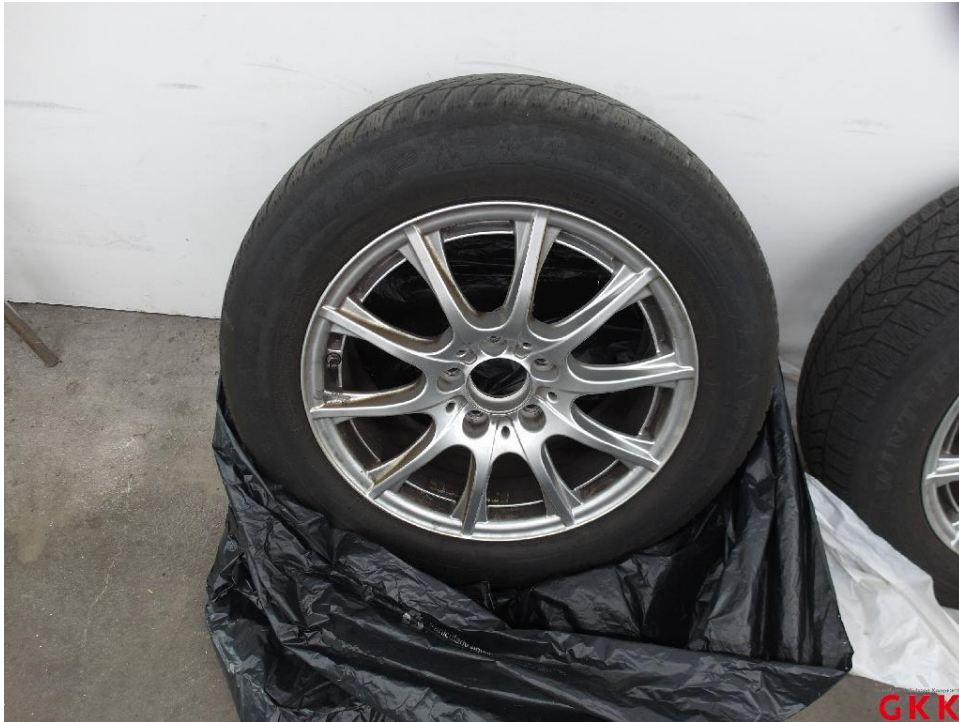
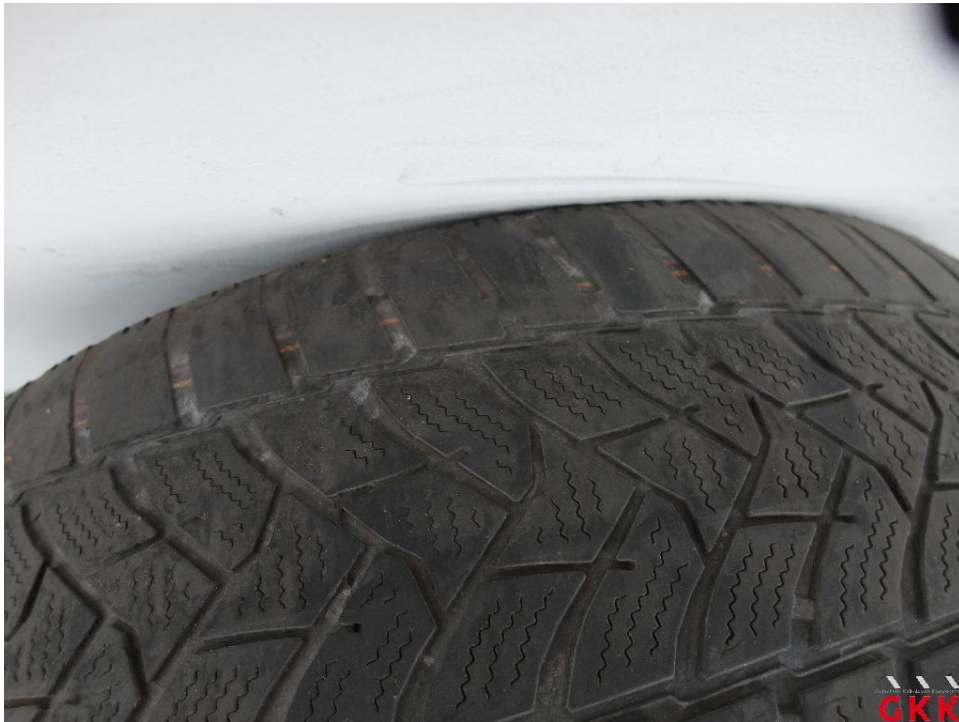
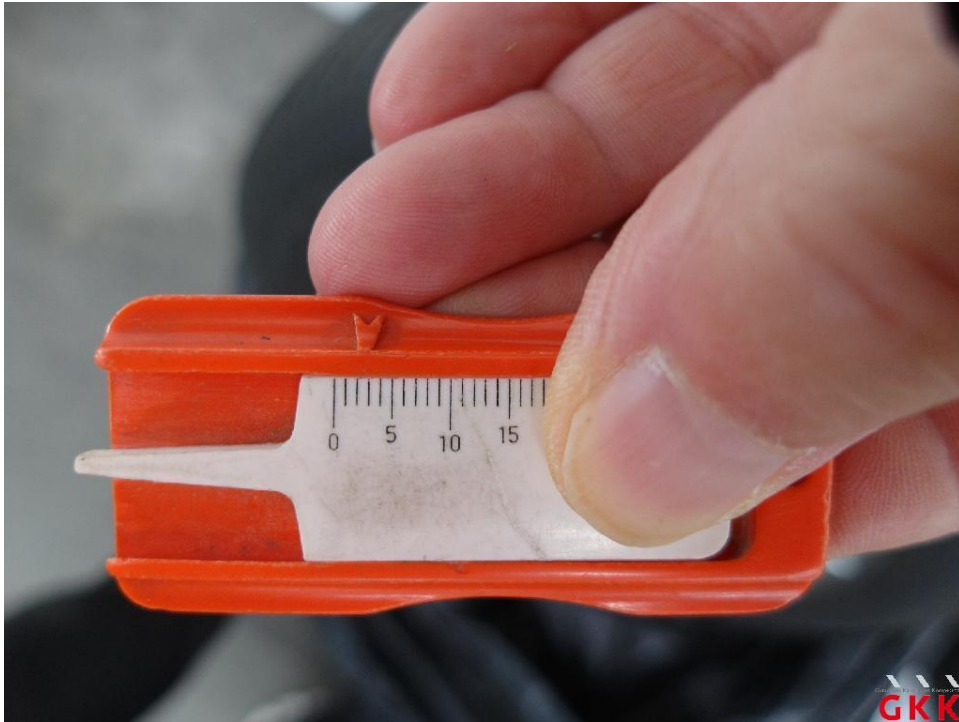
Reifen 1 x beiliegend, Untermaß (Bild 29, Bild 30, Bild 31)

Bild 29. Reifen, 1 x beiliegend, Untermaß, ersetzen

Bild 30. Reifen, 1 x beiliegend, Untermaß, ersetzen

Bild 31. Reifen, 1 x beiliegend, Untermaß, ersetzen

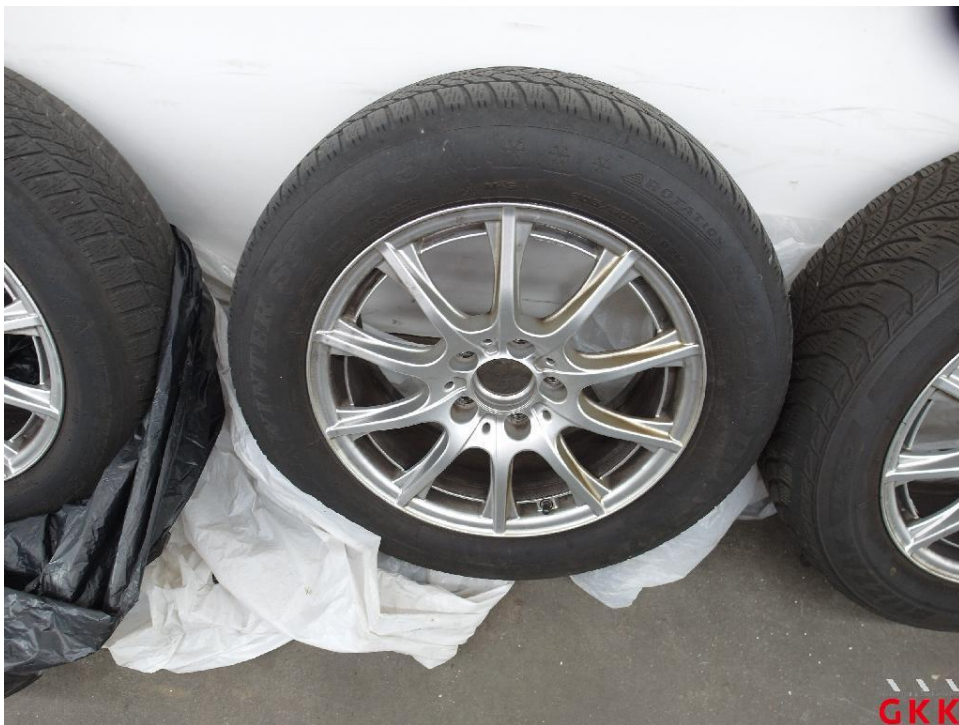
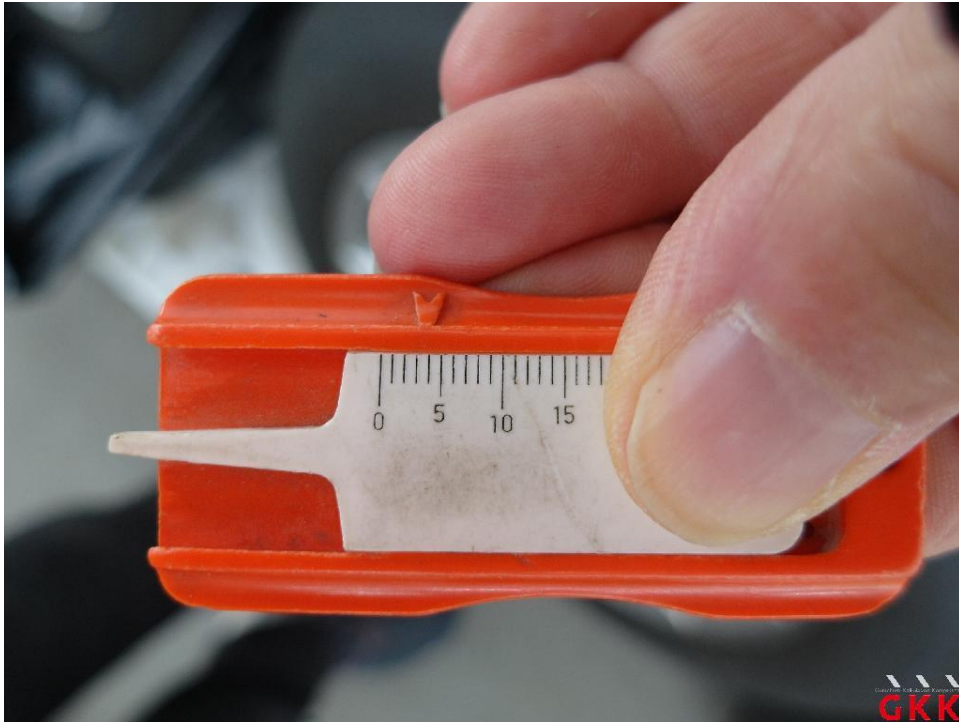
Reifen 1 x beiliegend, Untermaß (Bild 32, Bild 33)

Bild 32. Reifen, 1 x beiliegend, Untermaß, ersetzen

Bild 33. Reifen, 1 x beiliegend, Untermaß, ersetzen

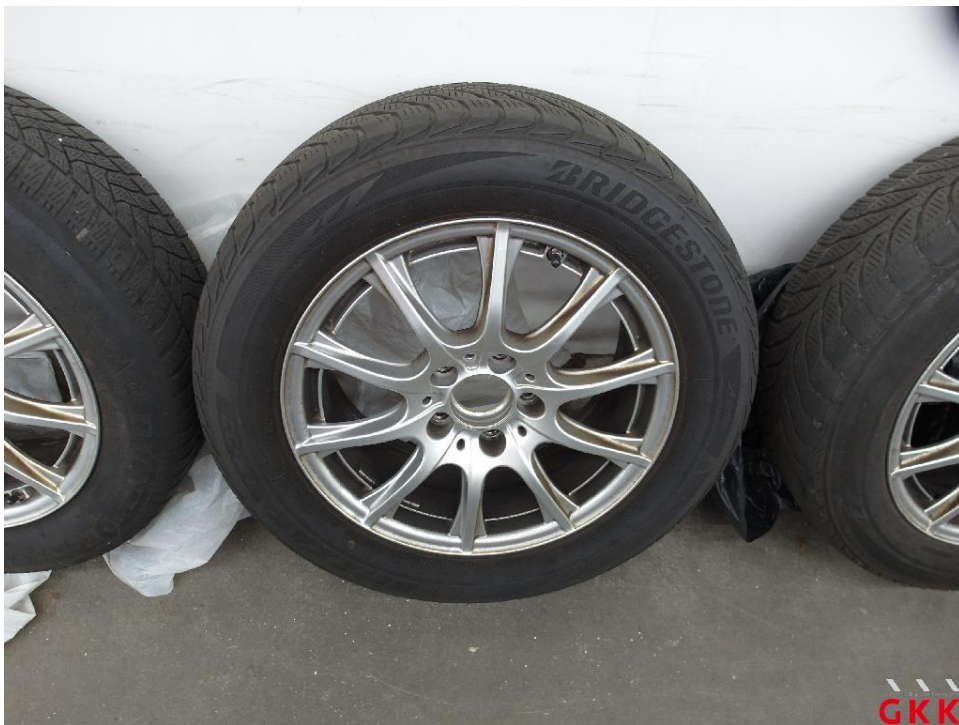
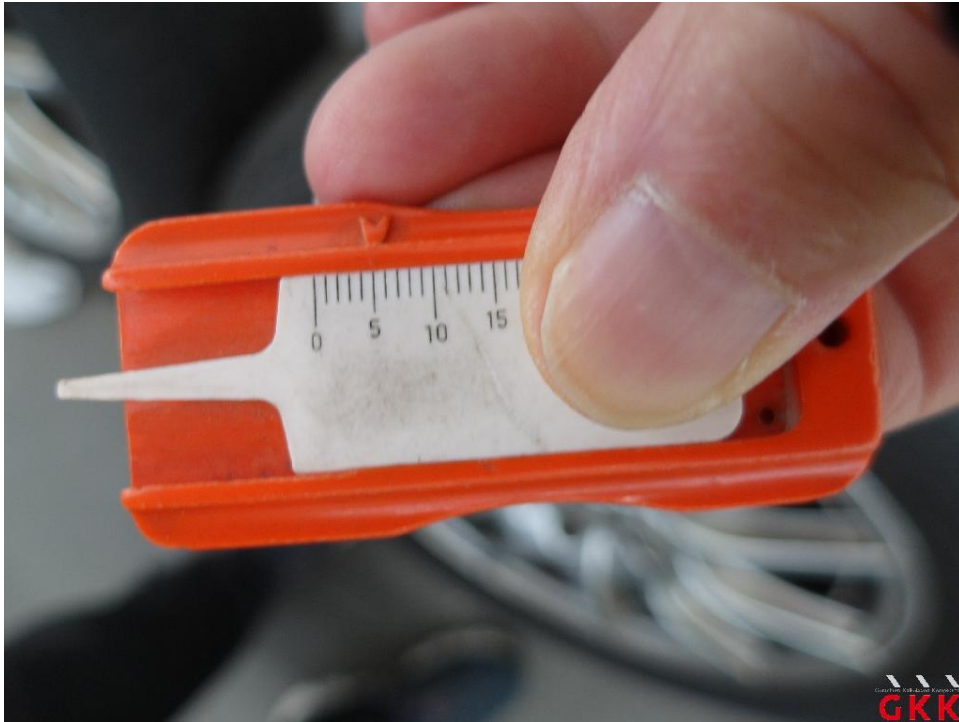
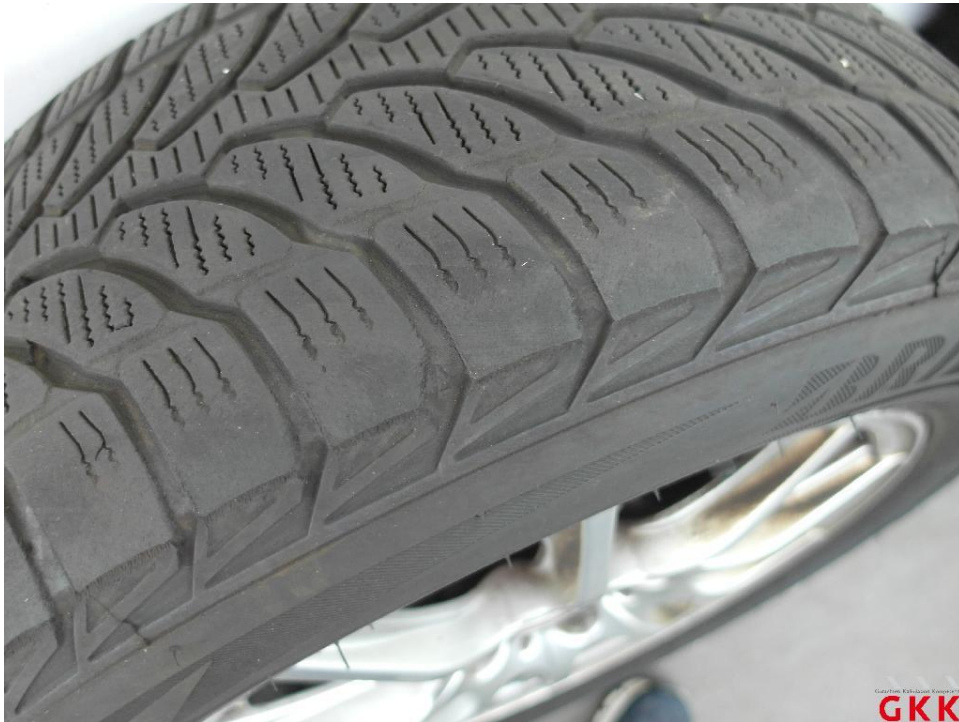
Reifen 1 x beiliegend, einseitig abgefahren (Bild 34, Bild 35, Bild 36)

Bild 34. Reifen, 1 x beiliegend, einseitig abgefahren, ersetzen

Bild 35. Reifen, 1 x beiliegend, einseitig abgefahren, ersetzen

Bild 36. Reifen, 1 x beiliegend, einseitig abgefahren, ersetzen

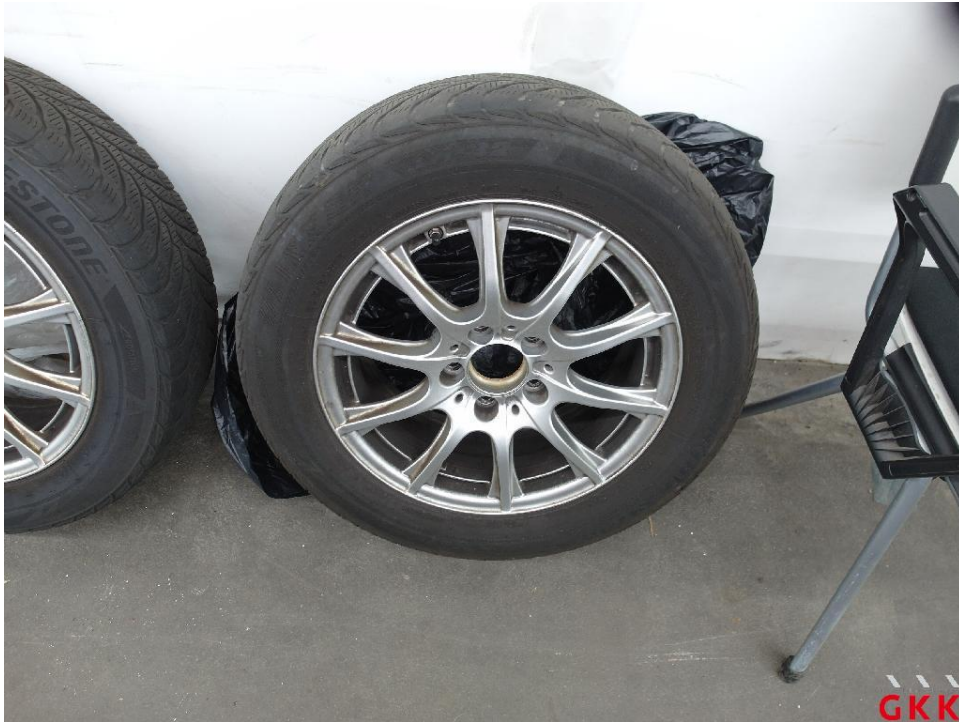
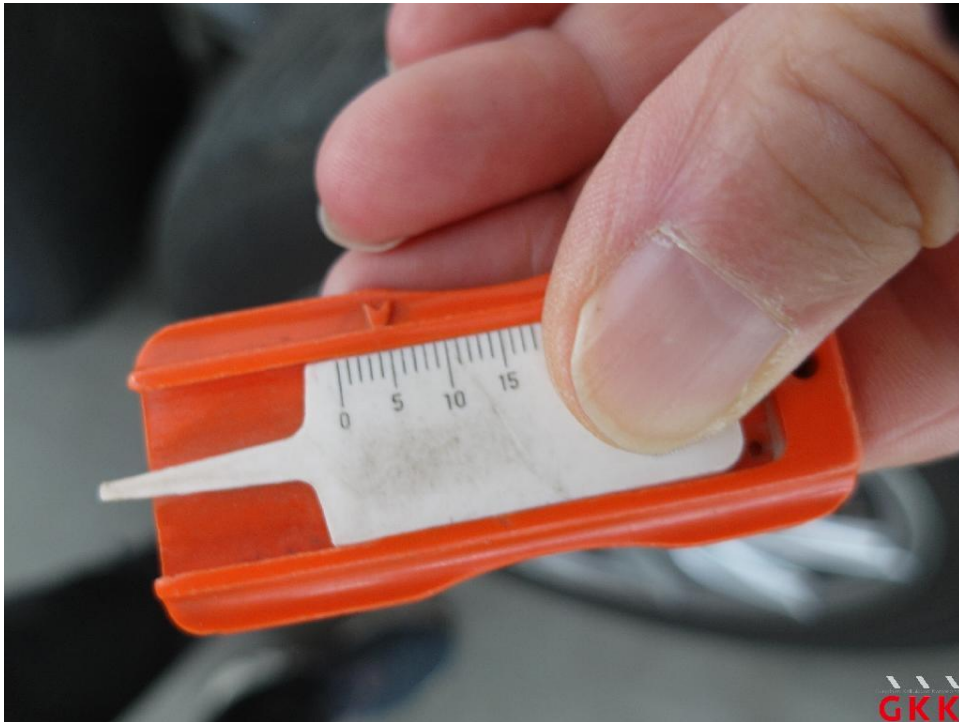
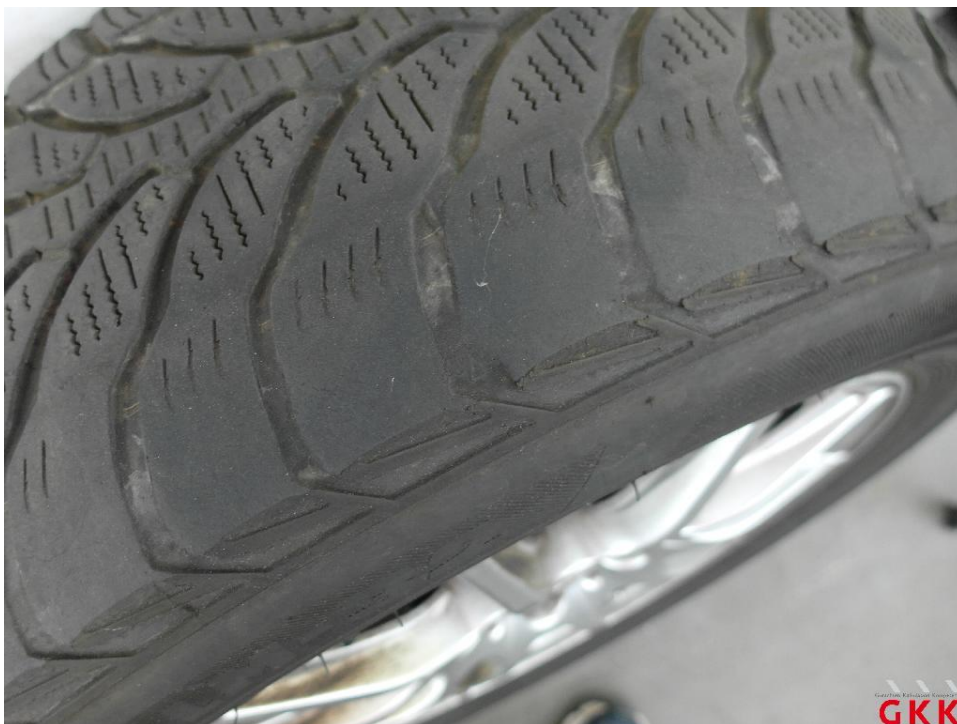
Reifen 1 x beiliegend, einseitig abgefahren (Bild 37, Bild 38, Bild 39)

Bild 37. Reifen, 1 x beiliegend, einseitig abgefahren, ersetzen

Bild 38. Reifen, 1 x beiliegend, einseitig abgefahren, ersetzen

Bild 39. Reifen, 1 x beiliegend, einseitig abgefahren, ersetzen
