Zustandsbericht II

| Vorgang | | | |
|---|---|---|---|
| Hersteller | VW | Nächste HU | 02/2026 |
| Typ / Verkaufsbez. | T-Roc Cabriolet R-Line | Laufleistung abgelesen | 26.810 km |

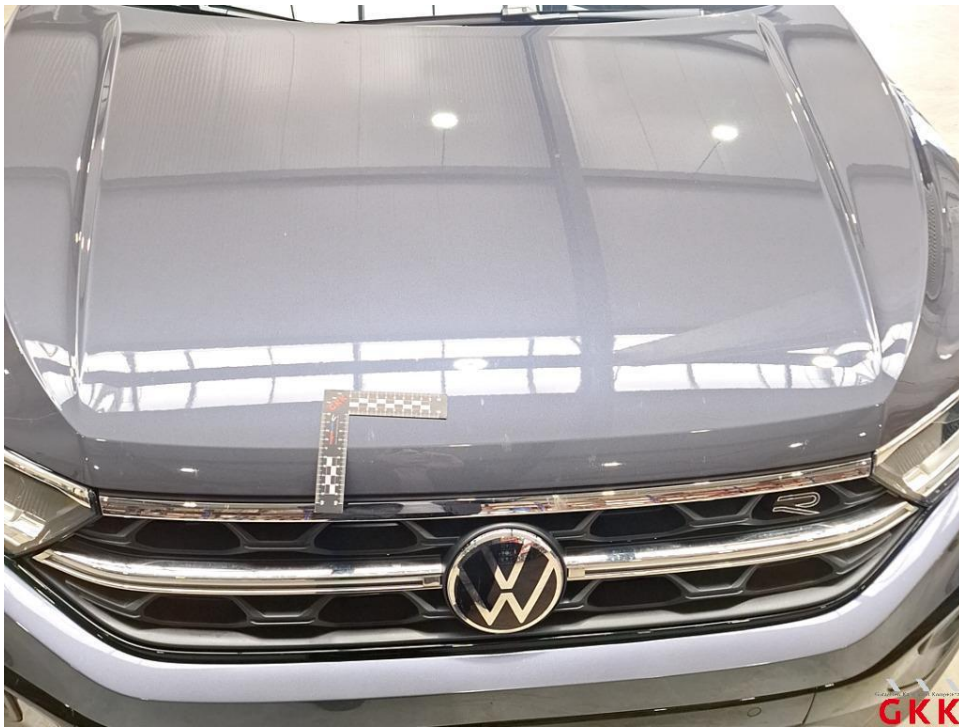
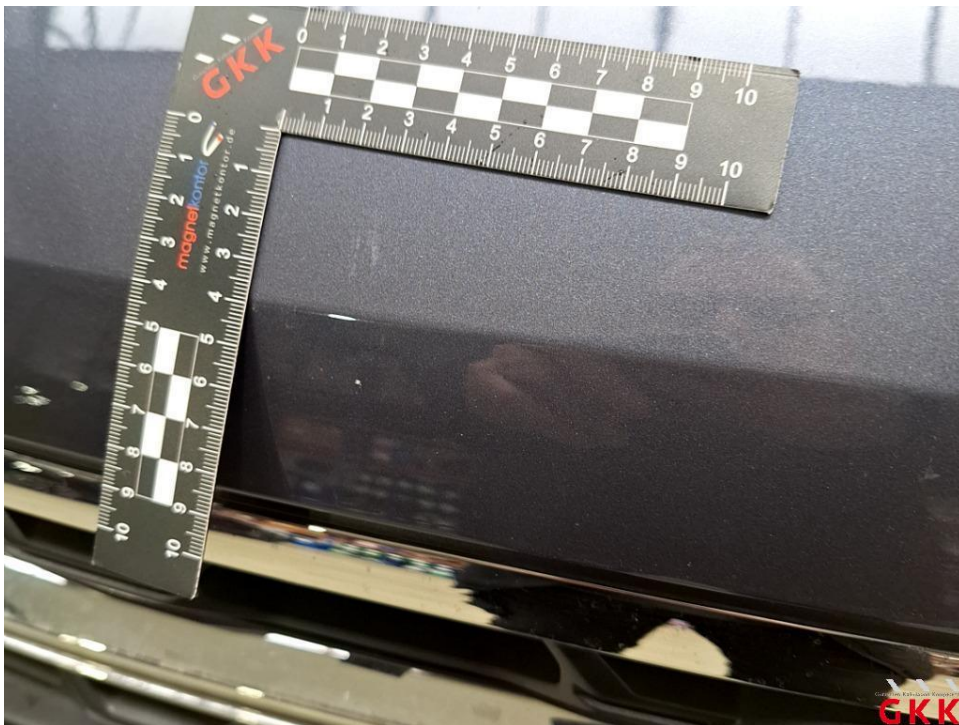
Motorhaube, Steinschlag, auslegen, schleifen, polieren (Bild 17, Bild 18)

Bild 17 Motorhaube, Steinschlag, auslegen, schleifen, polieren

Bild 18 Motorhaube, Steinschlag, auslegen, schleifen, polieren

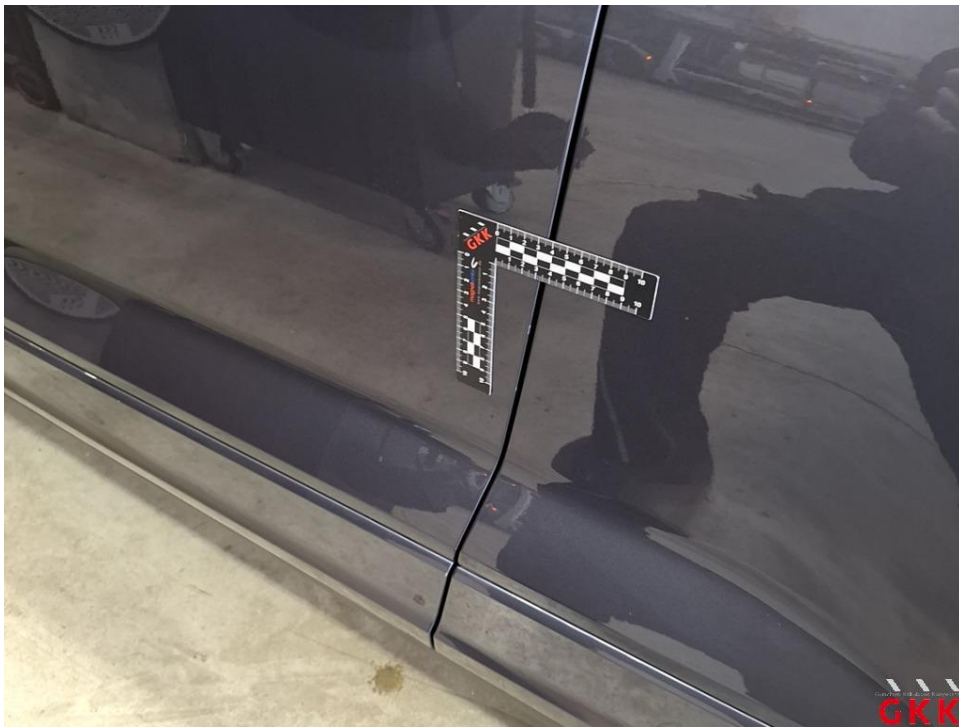
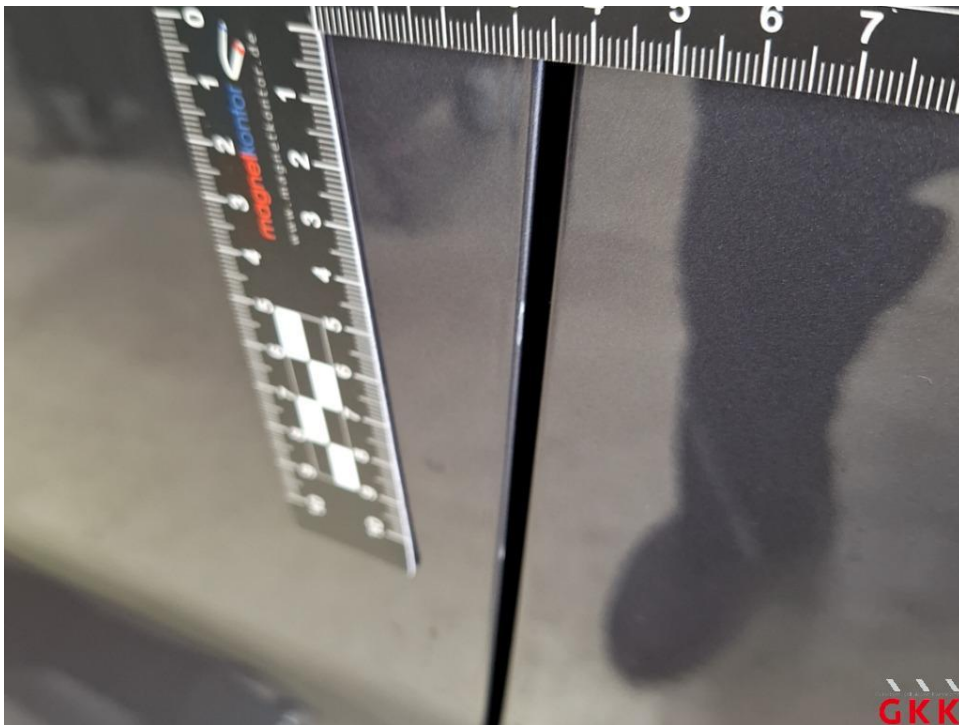
Tür vorne links Kante, verkratzt, auslegen, schleifen, polieren (Bild 19, Bild 20)

Bild 19 Tür vorne links, Kante, verkratzt, auslegen, schleifen, polieren

Bild 20 Tür vorne links, Kante, verkratzt, auslegen, schleifen, polieren

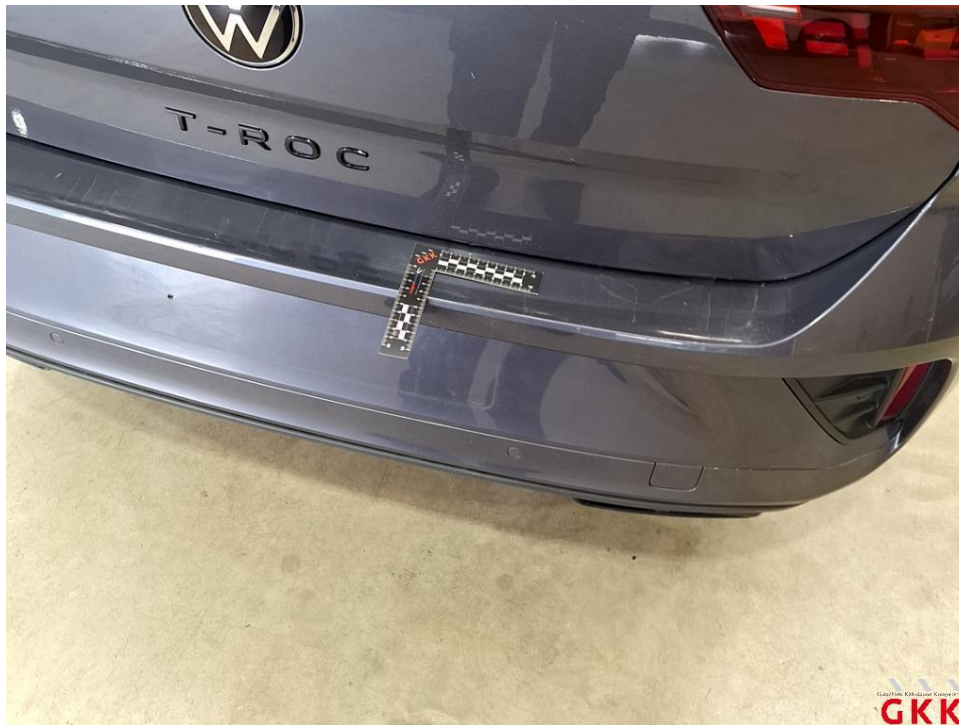
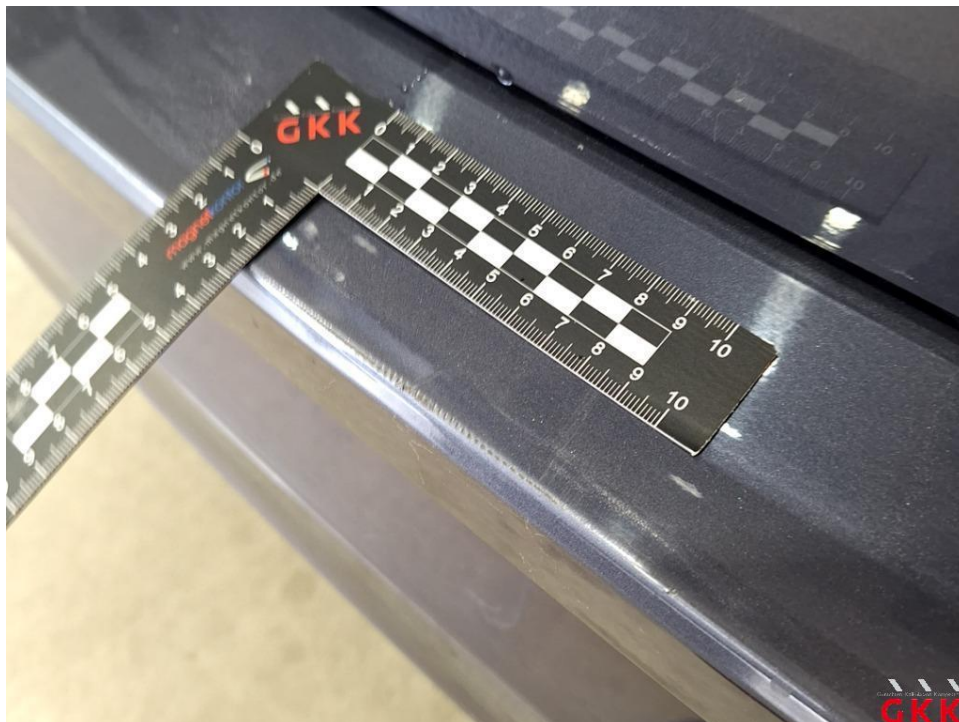
Stoßfänger hinten Verkleidung -lackiert-, verkratzt, lackieren (Bild 21, Bild 22)

Bild 21 Stoßfänger hinten, Verkleidung -lackiert-, verkratzt, lackieren

Bild 22 Stoßfänger hinten, Verkleidung -lackiert-, verkratzt, lackieren
