LVV Nr 396861  
Hersteller Mercedes-Benz  
Model Vito  
Variante Pro 114 CDI  
Listenpreis 42.684,00  
VIN W1V44760314105179  
Erstzulassungsdatum 1.5.2022  
Kennzeichen BL E415

# Zustandsbericht / Minderwertgutachten

| Typ / Verkaufsbez. | Vito 114 CDI Lang HA Aut. PRO | Aufbauart | Van |

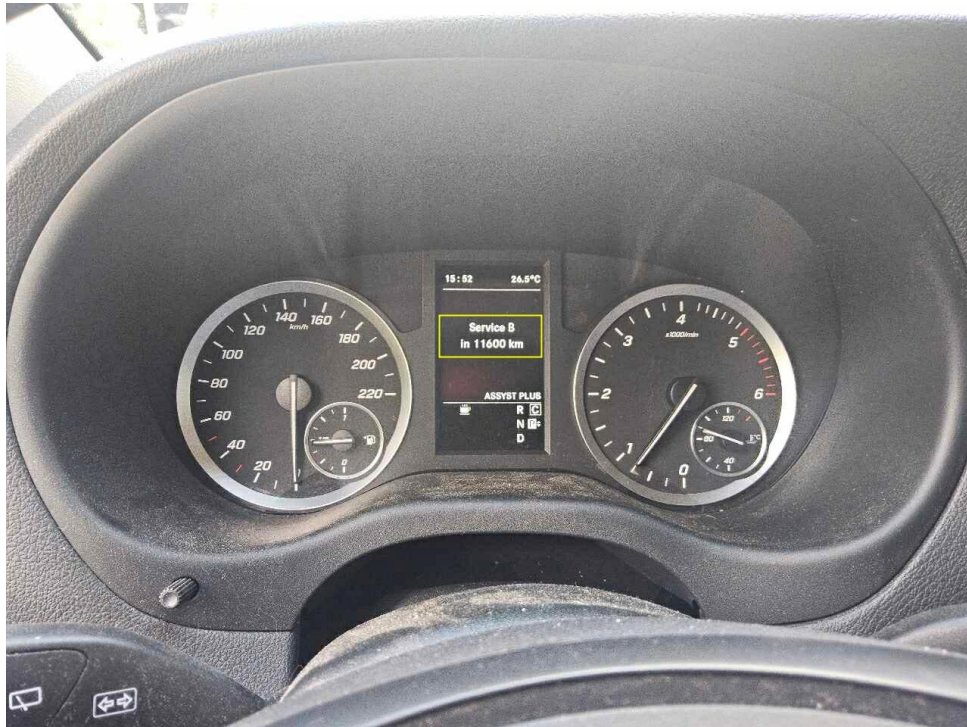
Bild 7 : Serviceintervallanzeige

Wartungsnachweis: digital  
letzte Wartung: am 20.11.2025 bei Kilometerstand 120.736  
bis Wartung verbleiben: 11.600 km (zum Besichtigungszeitpunkt)

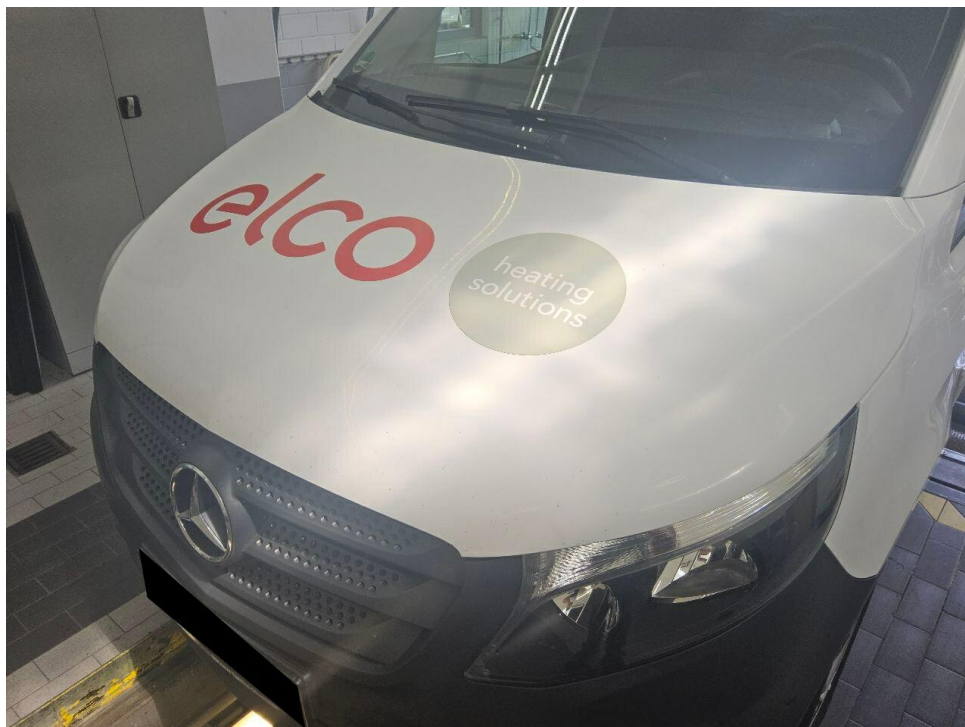
Bild 14 : Motorhaube, Steinschlag

Bild 15 : Motorhaube, Steinschlag

Motorhaube, Steinschlag, (Bild 14, 15)  
Stoßfänger hinten, zerkratzt, (Bild 19, 20)

Folgende Schäden sind in Anbetracht des Alters, der Laufleistung und dem Einsatzzweck als Gebrauchsspur einzustufen.

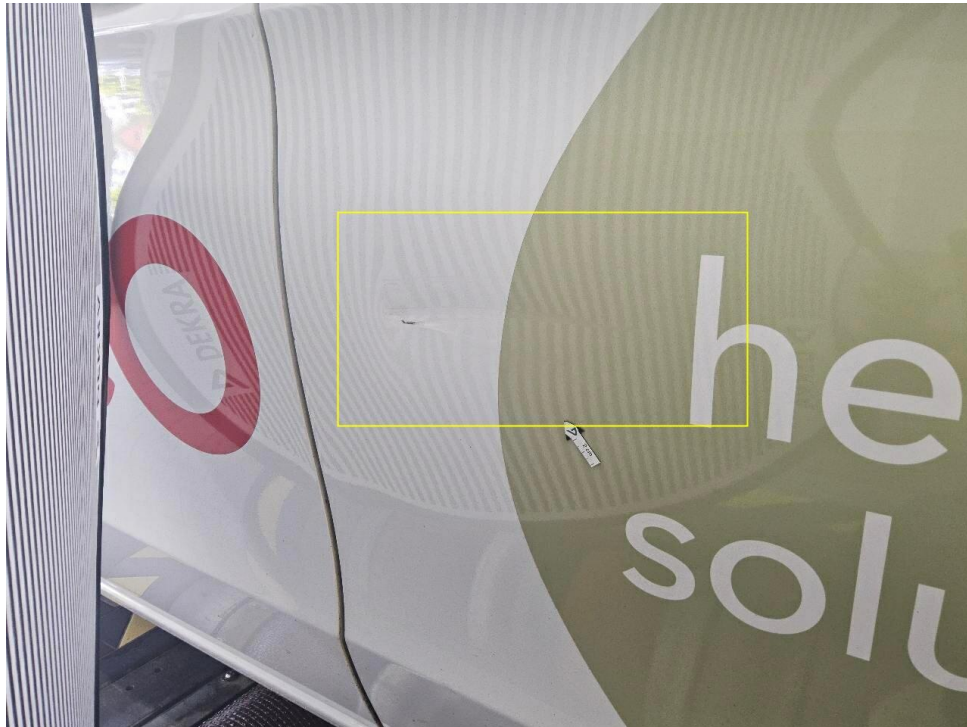
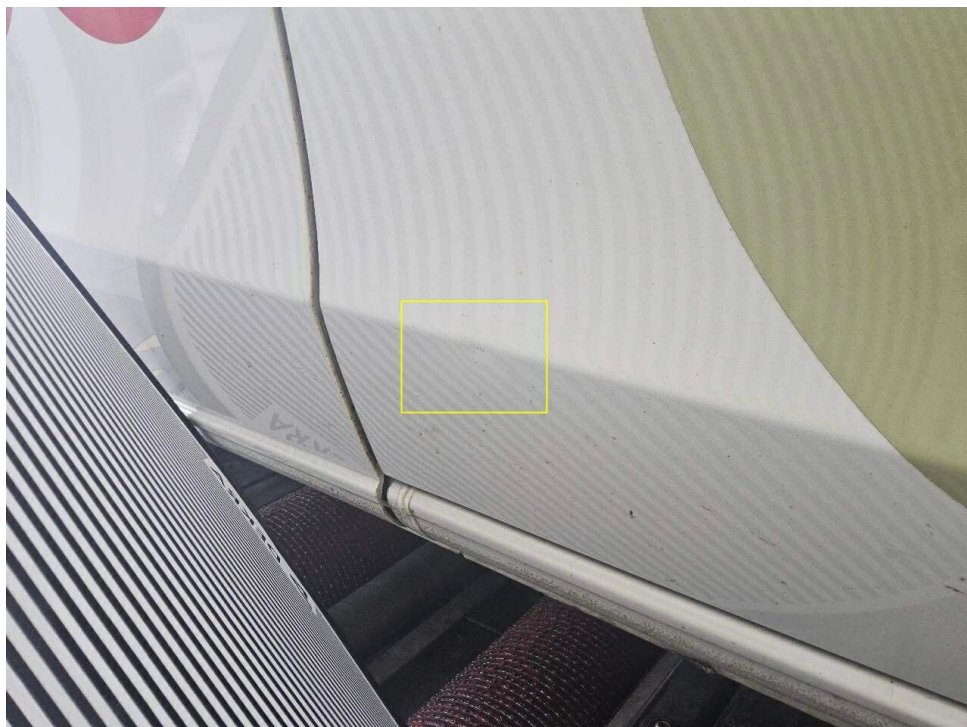
Bild 16 : Tür vorne rechts, eingedellt

Bild 17 : Tür vorne rechts, eingedellt

Bild 18 : Tür vorne rechts, eingedellt

1. Schiebetür rechts Verkleidung, gerissen, erneuern (Bild 21, 22)
2. Werbefolie, entfernen,
3. HU, fällig, erneuern
4. Tür vorne rechts, eingedellt, instandsetzen (Bild 16, 17, 18)
