Fahrzeugbeschreibung

Fahrzeug: RENAULT Talisman BLUE dCi 190 EDC Intens Grandtour Kombi 5-türig 1997 ccm 189 PS / 139 KW Diesel 6-Gang Automatik

Zustandsbericht

Inspection date: 8 Apr 2026
Protocol number: 44977718

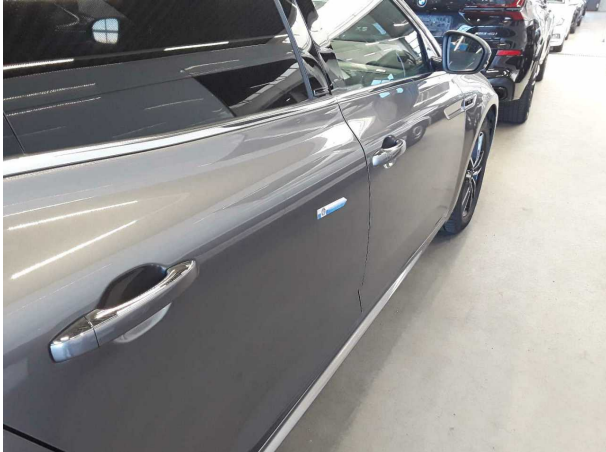
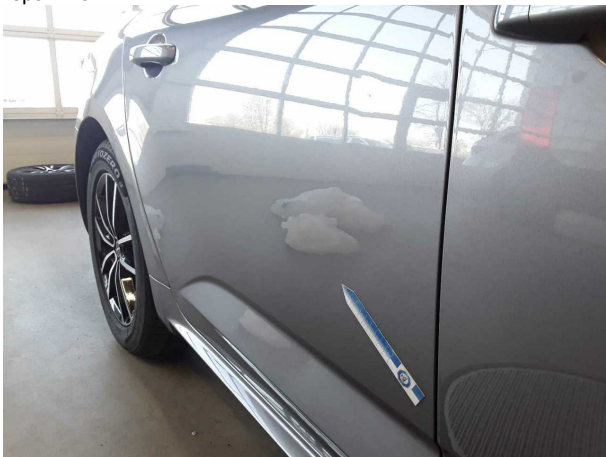
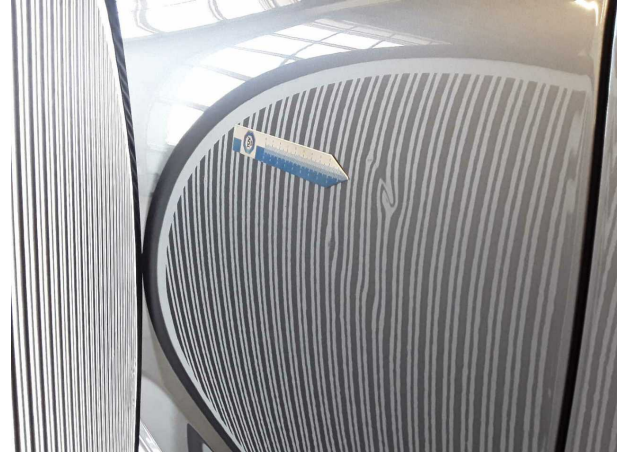
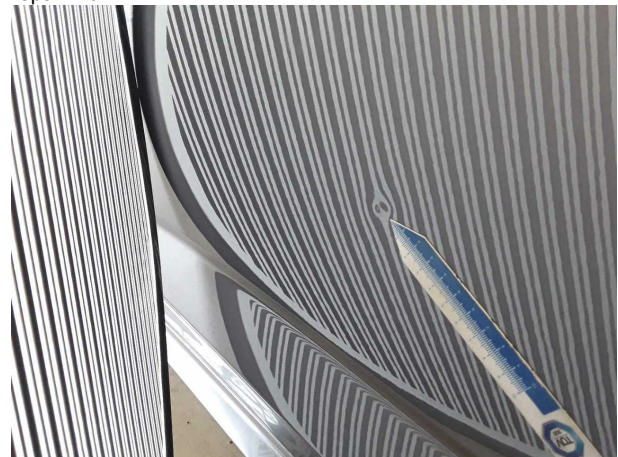
No.	Component group	Description
1	Door - rear right side	Door (4x) - dent(s) - Smooth repair work
2	2nd wheel set	1 alloy rim - Scratched - Loss in value
3	Misc.	Inspection / maintenance - Due - Replace

Damage #1: Door - rear right side: Door (4x) - dent(s) - Smooth repair work

Damage #1: Door - rear right side: Door (4x) - dent(s) - Smoo... repair work

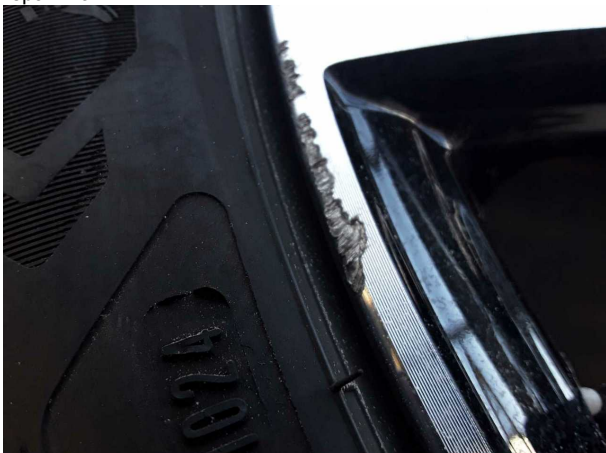
Damage #2: 2nd wheel set: 1 alloy rim - Scratched - Loss in value

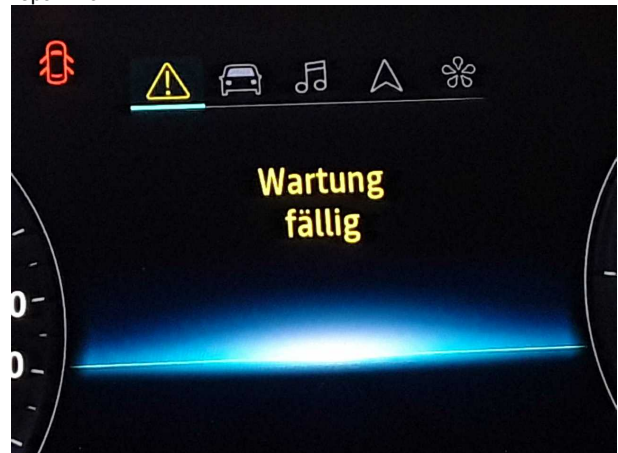
Damage #3: Misc.: Inspection / maintenance - Due - Replace

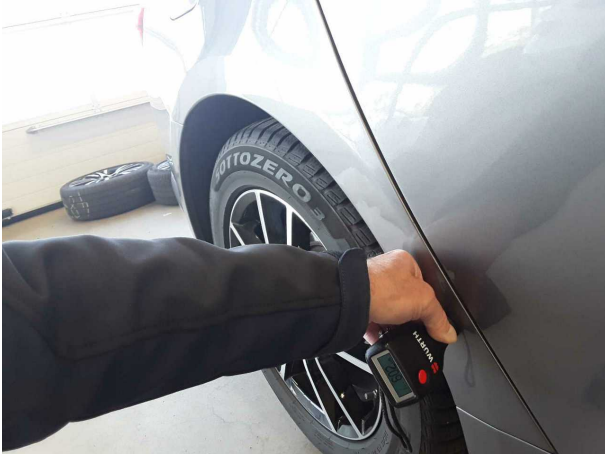
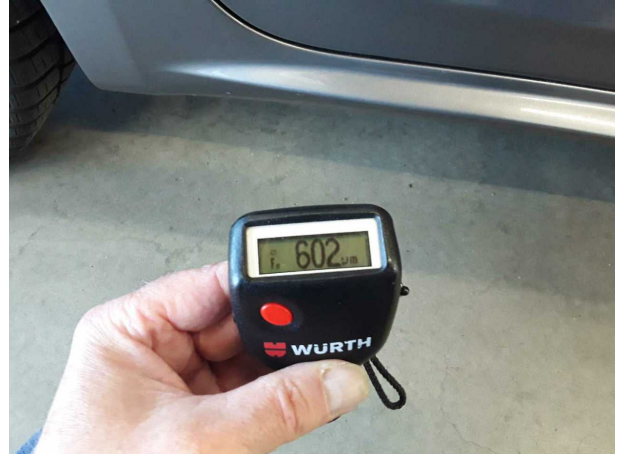
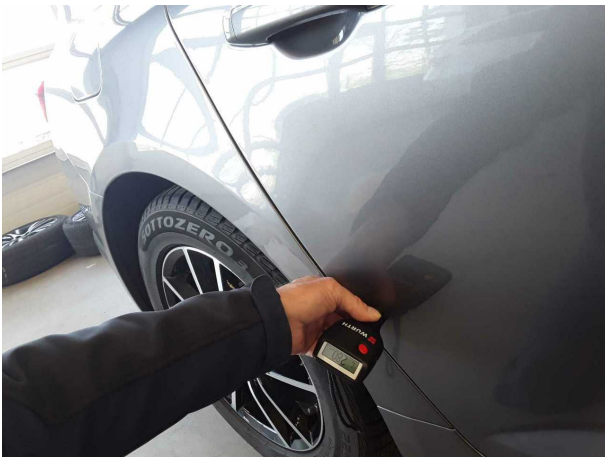
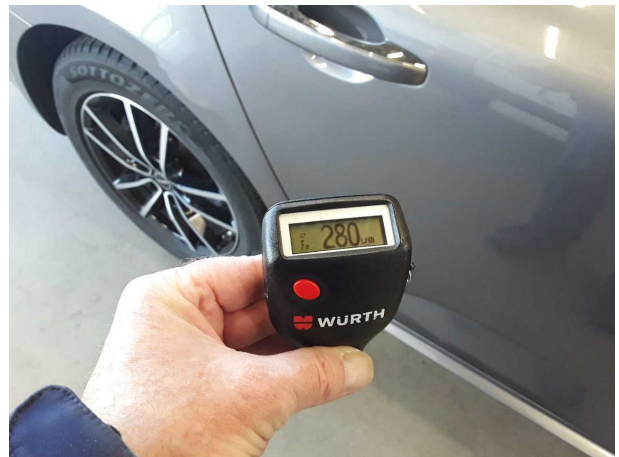
No.	Location
1	Side panel - rear right side, Door - rear right side, Professionally carried out, Invoice of repair done Non-existent

Repainting 1: Side panel - rear right side, Door - rear right side

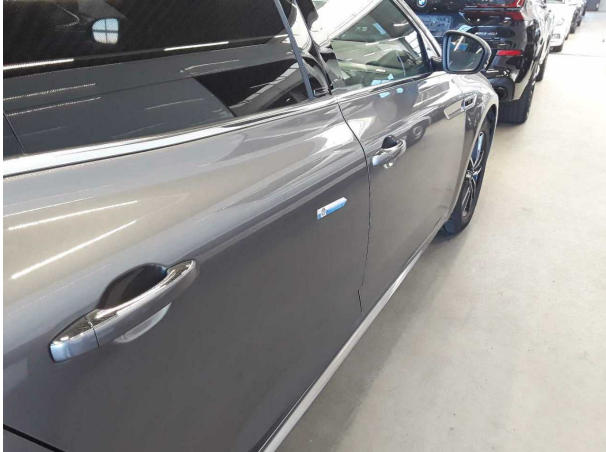
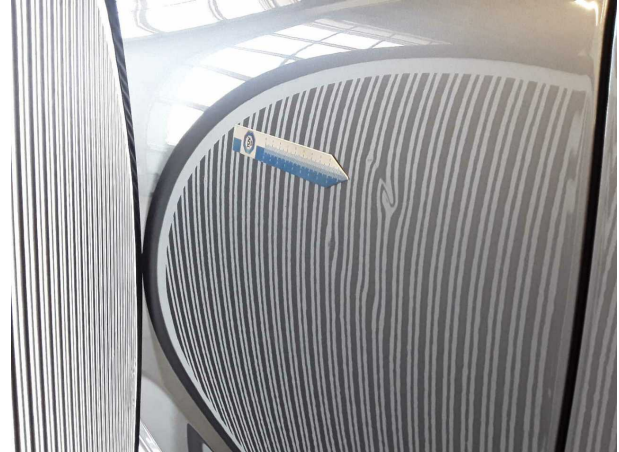
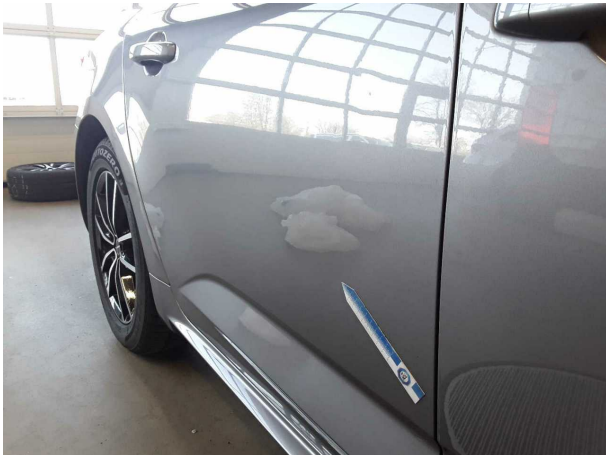
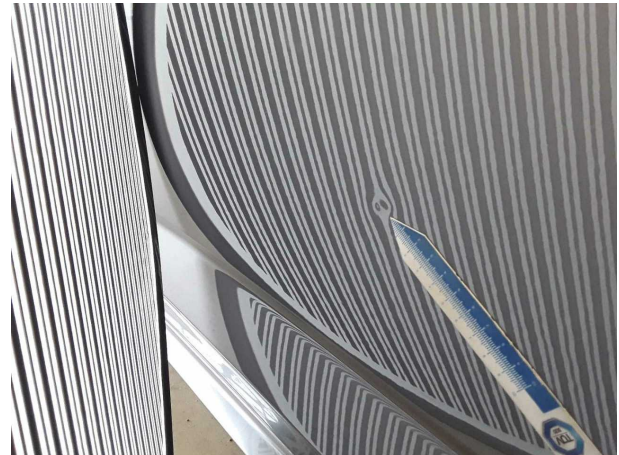
Nr.	Bauteilgruppe	Beschreibung
1	Tür hinten rechts	Tür (4x) - Delle(n) - sanft instandsetzen
2	2.Radsatz	1 Leichtmetallfelge - verkratzt / verschürft - Wertminderung
3	Sonstiges	Inspektion/Wartung - fällig - erneuern

Beschädigung #1: Tür hinten rechts: Tür (4x) - Delle(n) - sanft instandsetzen

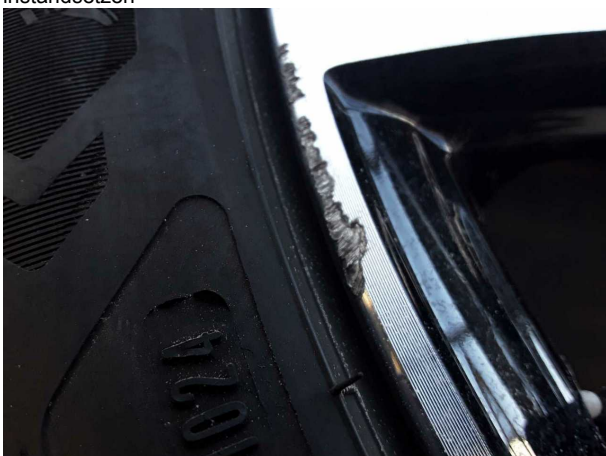
Beschädigung #2: 2.Radsatz: 1 Leichtmetallfelge - verkratzt / verschürft - Wertminderung

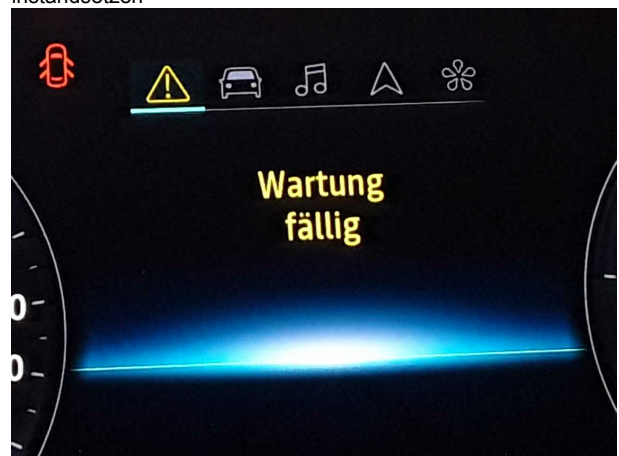
Beschädigung #3: Sonstiges: Inspektion/Wartung - fällig - erneuern

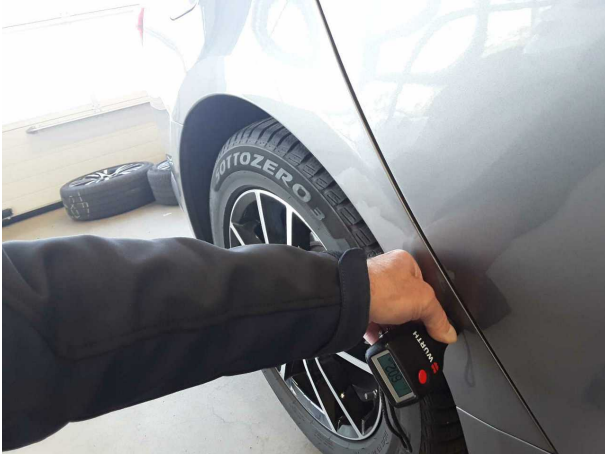
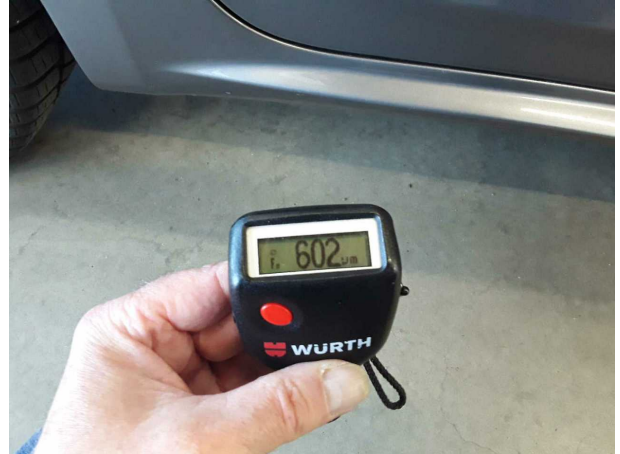
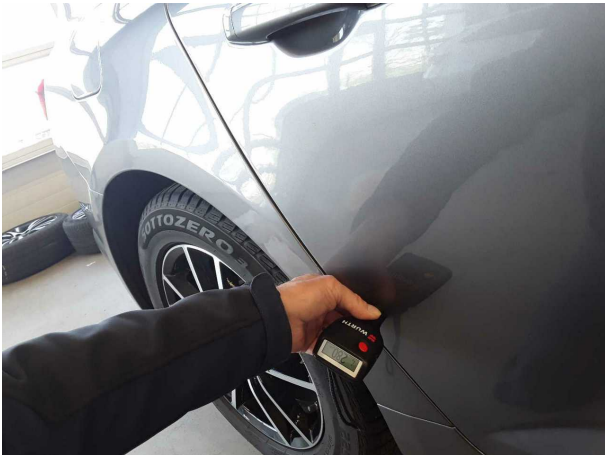
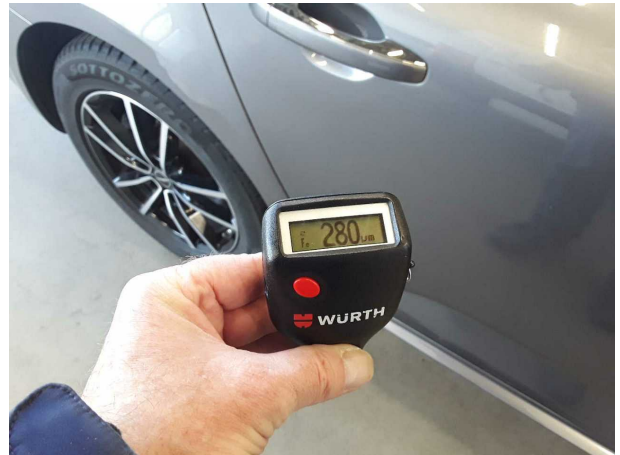
Nr.	Ort
1	Seitenwand rechts, Tür hinten rechts, fachgerecht ausgeführt, Reparaturrechnung nicht vorhanden

Nachlackierung 1: Seitenwand rechts, Tür hinten rechts
