WAUZZZF3XN1123239

## Zustandsbericht

**TÜV SÜD Auto Service GmbH**  
Römeräcker 1  
76351 Linkenheim - Hochstetten

Besichtigungsdatum: 01.07.2026  
**Protokollnummer: 46300708**  
Anlieferungsdatum: 01.07.2026

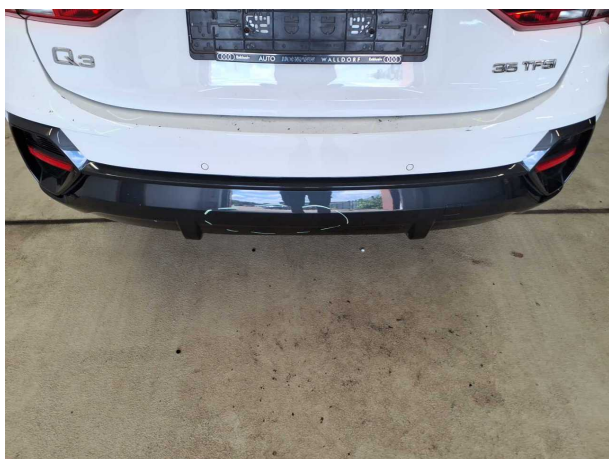
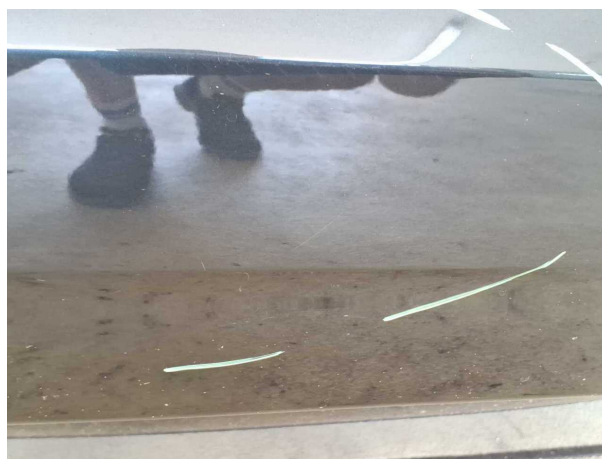
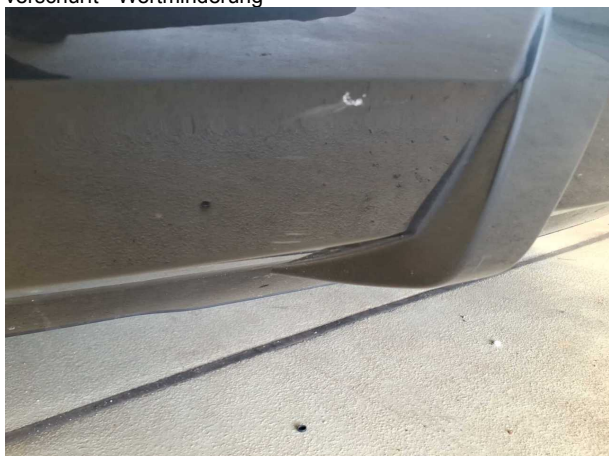
| Nr. | Bauteilgruppe | Beschreibung |
|---|---|---|
| 4 | Stoßfänger hinten | Spoiler - verkratzt / verschürft - Wertminderung |

**Beschädigung #4:** Stossfänger hinten: Spoiler - verkratzt / verschürft - Wertminderung

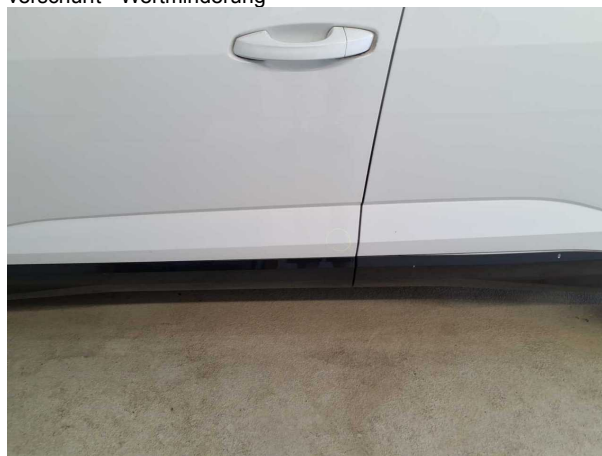
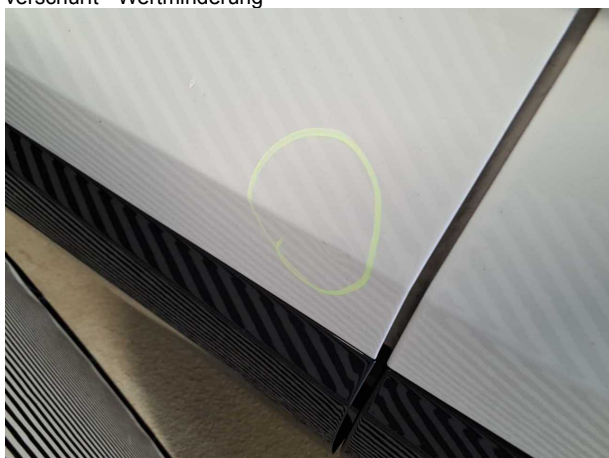
| Nr. | Bauteilgruppe | Beschreibung |
|---|---|---|
| 5 | Tür vorn links | Tür - Delle(n) - Smart Repair |

**Beschädigung #5:** Tür vorn links: Tür - Delle(n) - Smart Repair

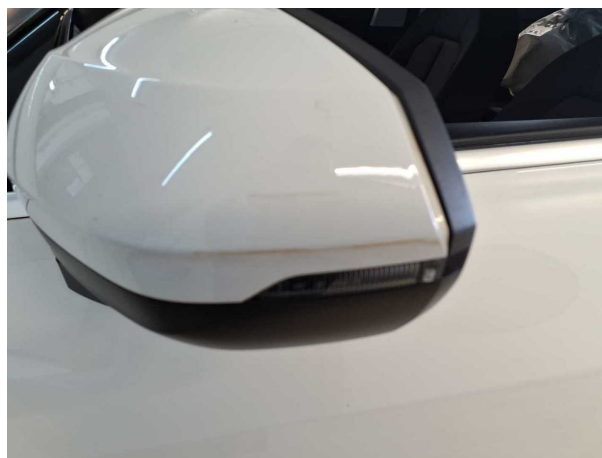
| Nr. | Bauteilgruppe | Beschreibung |
|---|---|---|
| 6 | Außenspiegel links | Abdeckkappe - verkratzt / verschürft - Smart Repair |

**Beschädigung #6:** Außenspiegel links: Abdeckkappe - verkratzt / verschürft - Smart Repair

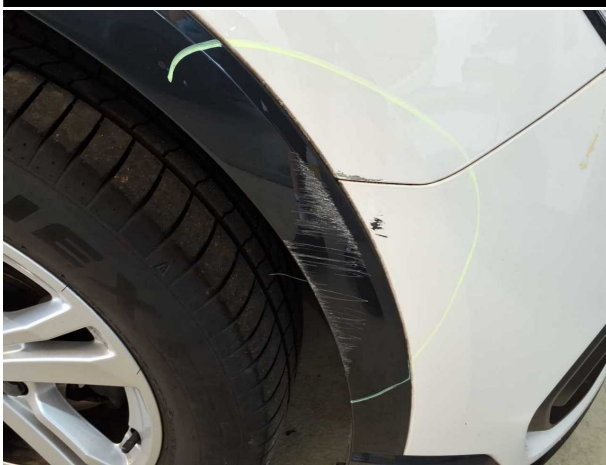
| Nr. | Bauteilgruppe | Beschreibung |
|---|---|---|
| 7 | Kotflügel rechts | Radhausverbreiterung - verkratzt / verschürft - erneuern |

**Beschädigung #7:** Kotflügel rechts: Radhausverbreiterung - verkratzt / verschürft - erneuern

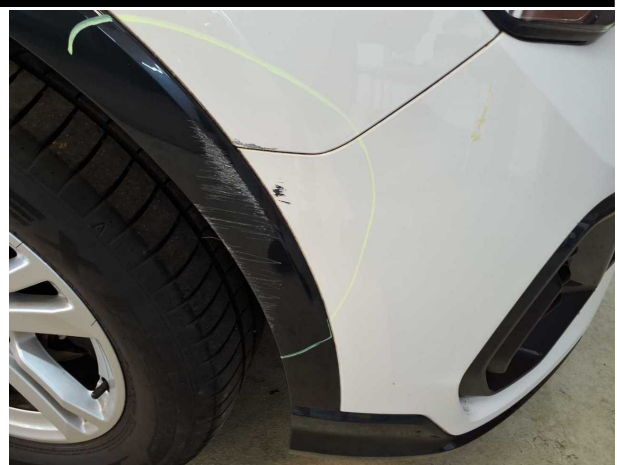
| Nr. | Bauteilgruppe | Beschreibung |
|---|---|---|
| 8 | Stoßfänger vorn | Stoßfänger vorn - verkratzt / verschürft - Smart Repair |

**Beschädigung #8:** Stossfänger vorn: Stossfänger vorn - verkratzt / verschürft - Smart Repair

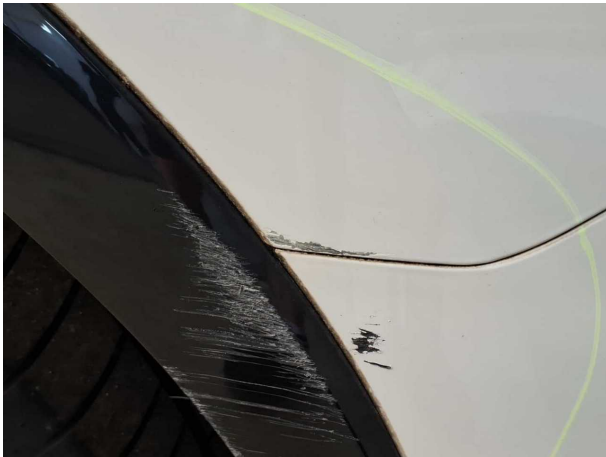
| Nr. | Bauteilgruppe | Beschreibung |
|---|---|---|
| 9 | Kotflügel rechts | Kotflügel rechts - verkratzt / verschürft - Smart Repair |

**Beschädigung #9:** Kotflügel rechts: Kotflügel rechts - verkratzt / verschürft - Smart Repair

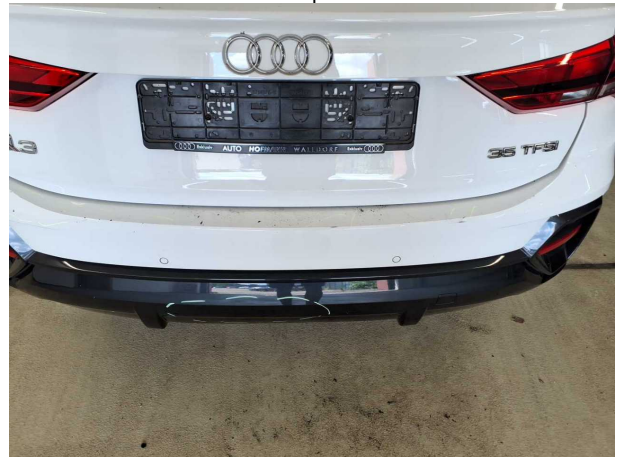
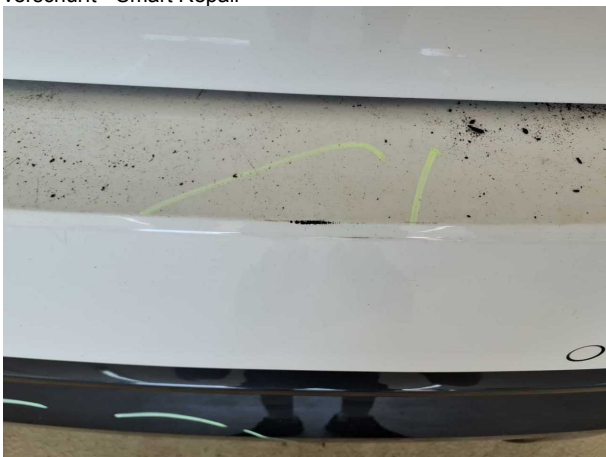
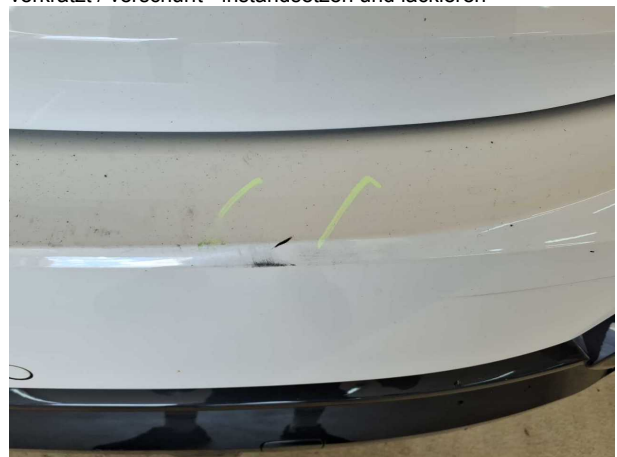
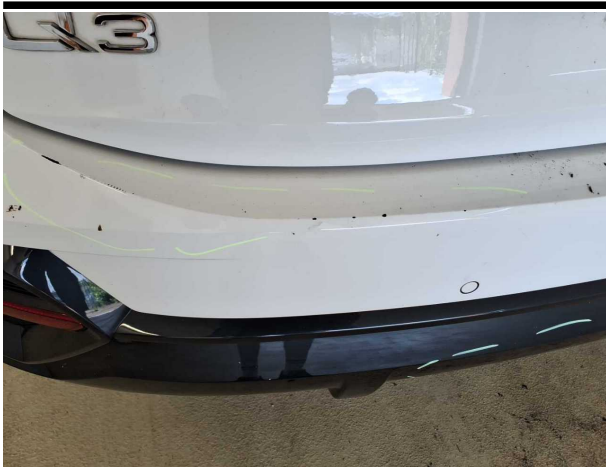
| Nr. | Bauteilgruppe | Beschreibung |
|---|---|---|
| 12 | Stoßfänger hinten | Stoßfänger hinten - verkratzt / verschürft - instandsetzen und lackieren |

**Beschädigung #12:** Stossfänger hinten: Stossfänger hinten - verkratzt / verschürft - instandsetzen und lackieren

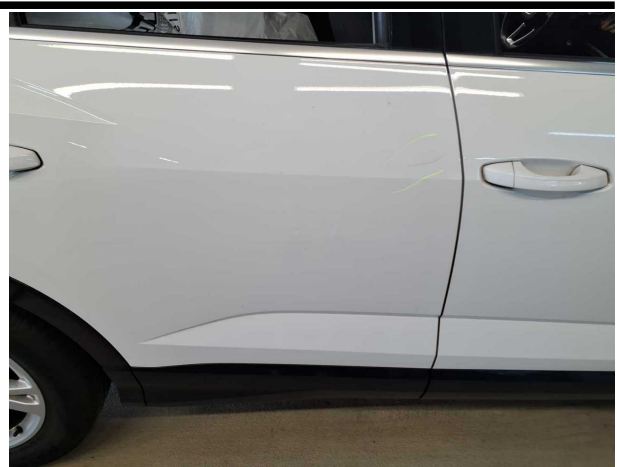
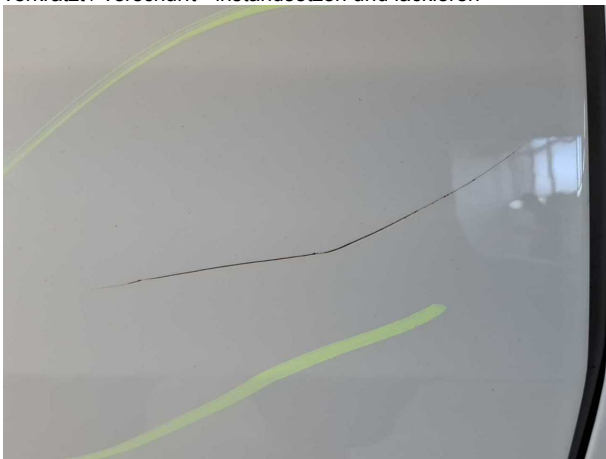
| Nr. | Bauteilgruppe | Beschreibung |
|---|---|---|
| 13 | Tür hinten rechts | Tür - verkratzt / verschürft - instandsetzen und lackieren |

**Beschädigung #13:** Tür hinten rechts: Tür - verkratzt / verschürft - instandsetzen und lackieren

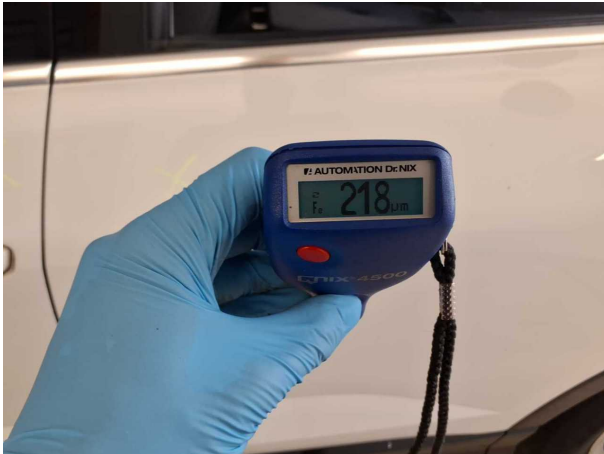
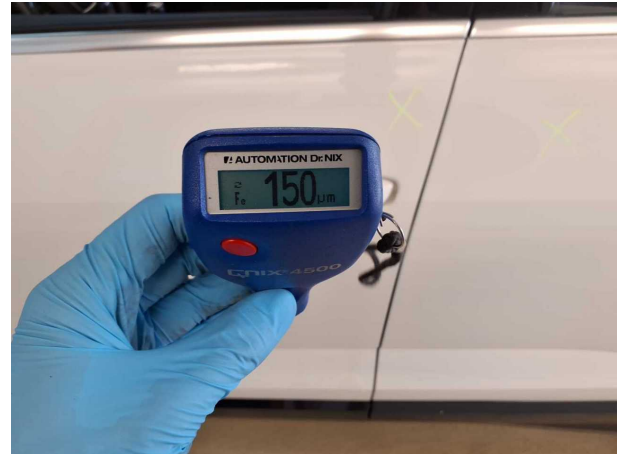
| Nr. | Ort |
|---|---|
| 1 | Tür hinten links, Tür vorne links |

Lackwerte geprüft, n. i. O.

**Nachlackierung 1:** Tür hinten links, Tür vorne links

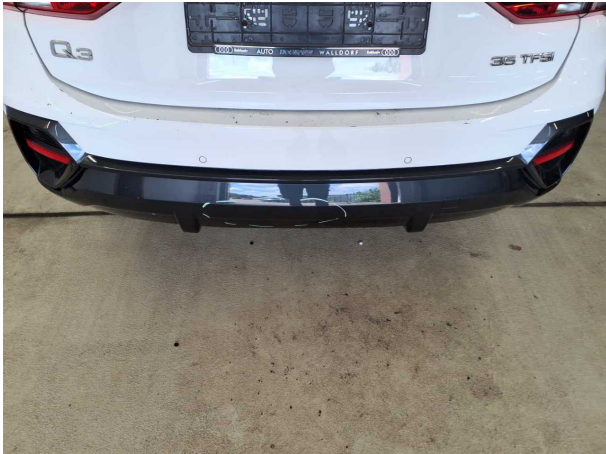
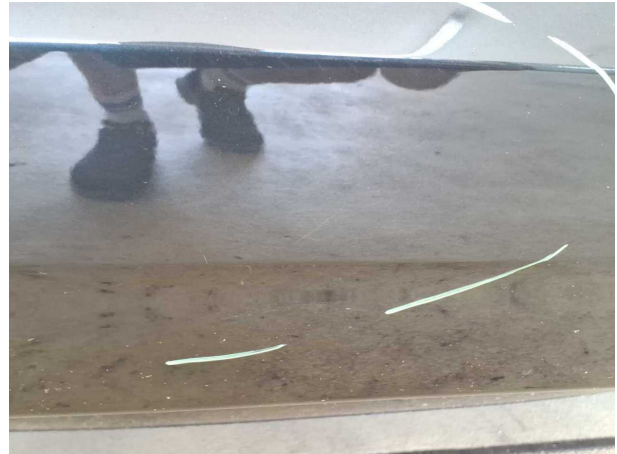
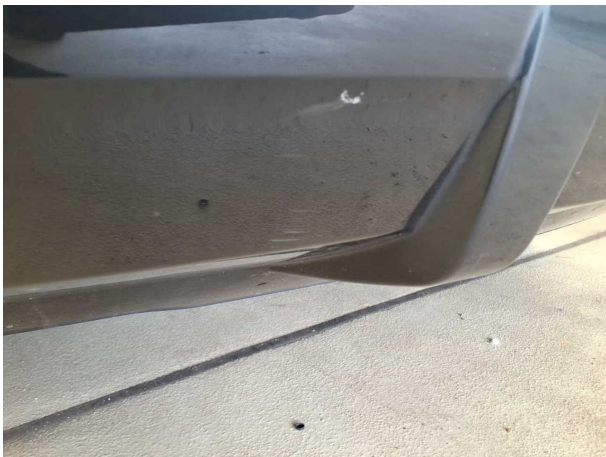
| No. | Component group | Description |
|---|---|---|
| 4 | Rear bumper | Spoiler - Scratched - Loss in value |

**Damage #4:** Rear bumper: Spoiler - Scratched - Loss in value

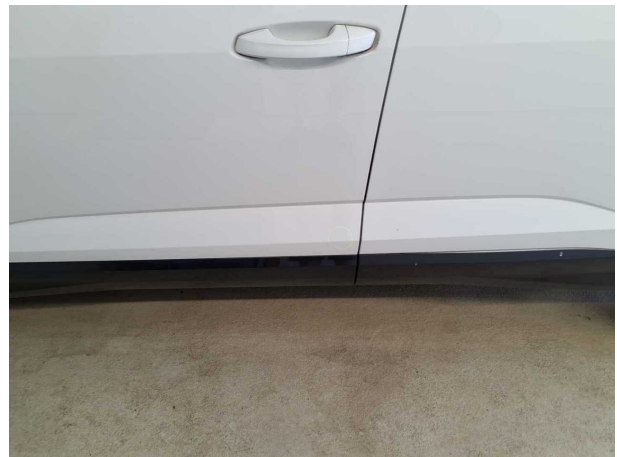
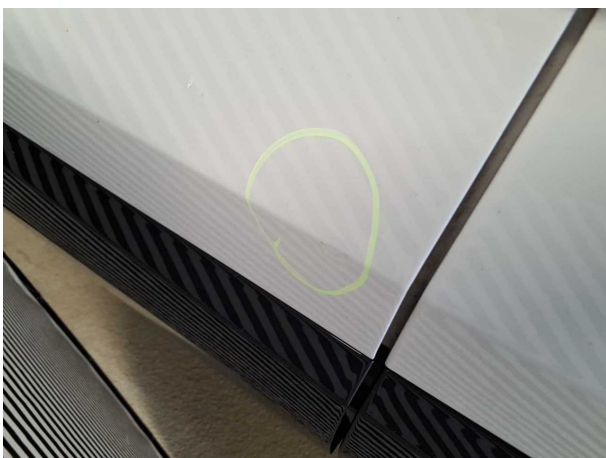
| No. | Component group | Description |
|---|---|---|
| 5 | Door - front left side | Door - dent(s) - Smart repair |

**Damage #5:** Door - front left side: Door - dent(s) - Smart repair

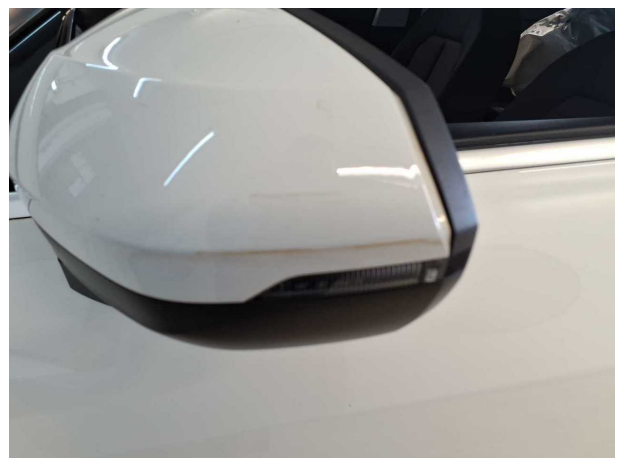
| No. | Component group | Description |
|---|---|---|
| 6 | Wing mirror - left side | Cap - Scratched - Smart repair |

**Damage #6:** Wing mirror - left side: Cap - Scratched - Smart repair

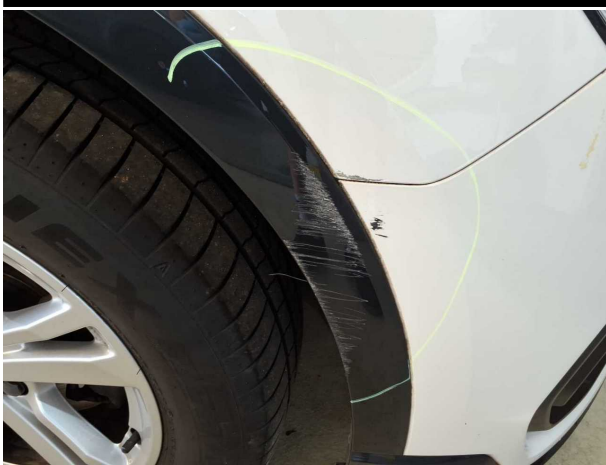
| No. | Component group | Description |
|---|---|---|
| 7 | Mudguard - right side | Wheel well extension - Scratched - Replace |

**Damage #7:** Mudguard - right side: Wheel well extension - Scratched - Replace

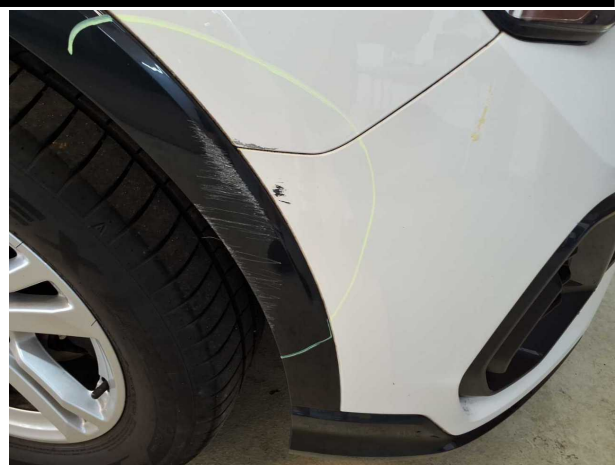
| No. | Component group | Description |
|---|---|---|
| 8 | Front bumper | Front bumper - Scratched - Smart repair |

**Damage #8:** Front bumper: Front bumper - Scratched - Smart repair

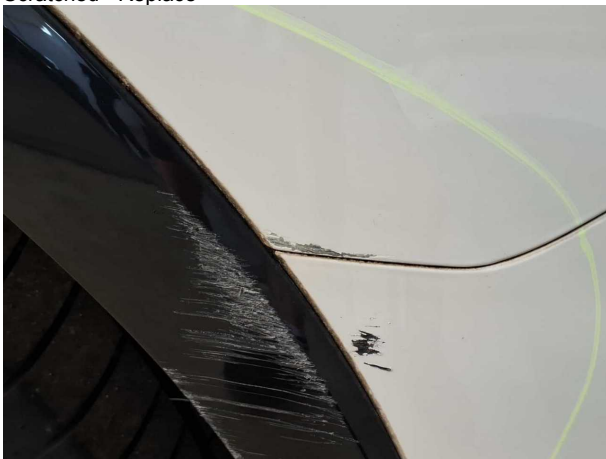
| No. | Component group | Description |
|---|---|---|
| 9 | Mudguard - right side | Mudguard - right side - Scratched - Smart repair |

**Damage #9:** Mudguard - right side: Mudguard - right side - Scratched - Smart repair

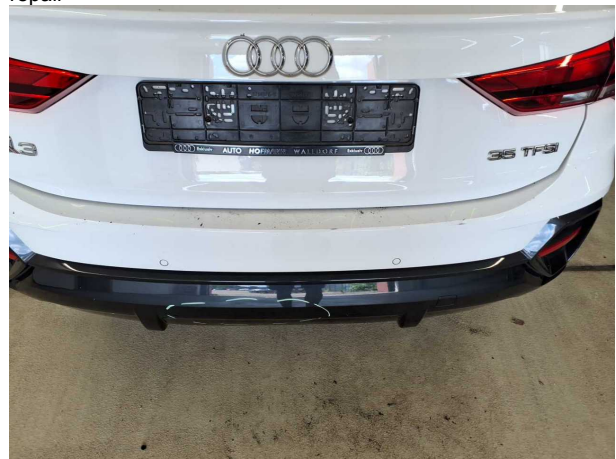
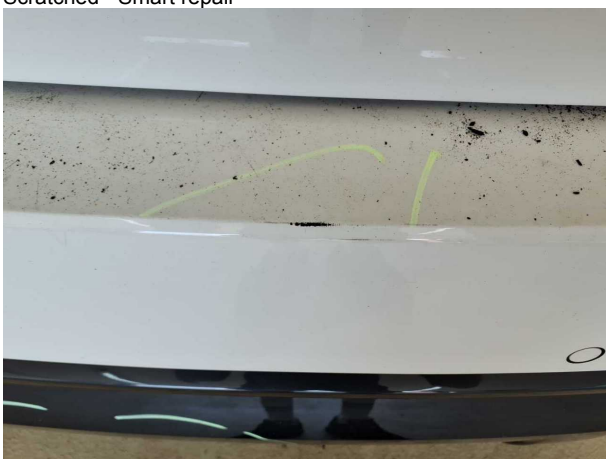
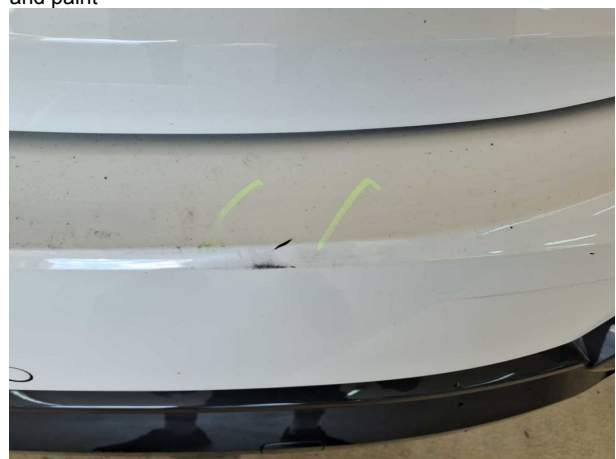
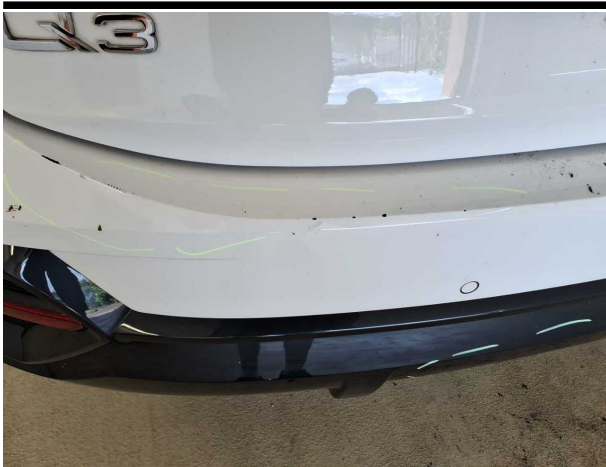
| No. | Component group | Description |
|---|---|---|
| 12 | Rear bumper | Rear bumper - Scratched - Repair and paint |

**Damage #12:** Rear bumper: Rear bumper - Scratched - Repair and paint

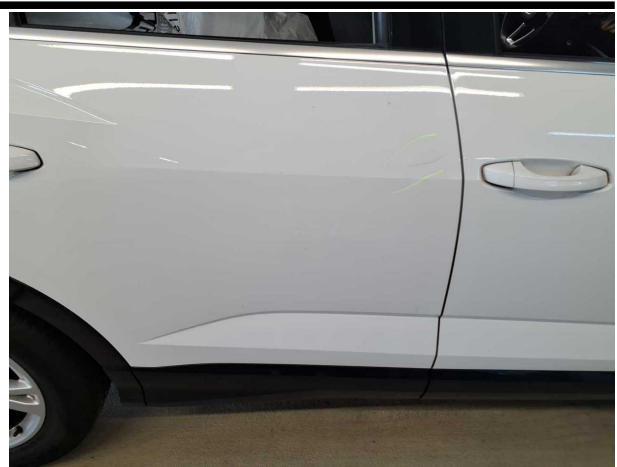
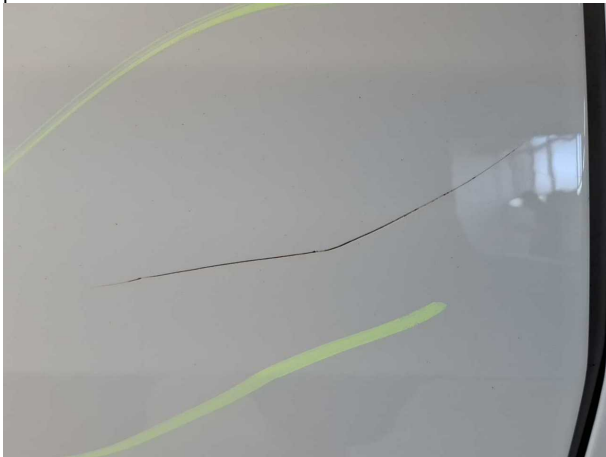
| No. | Component group | Description |
|---|---|---|
| 13 | Door - rear right side | Door - Scratched - Repair and paint |

**Damage #13:** Door - rear right side: Door - Scratched - Repair and paint

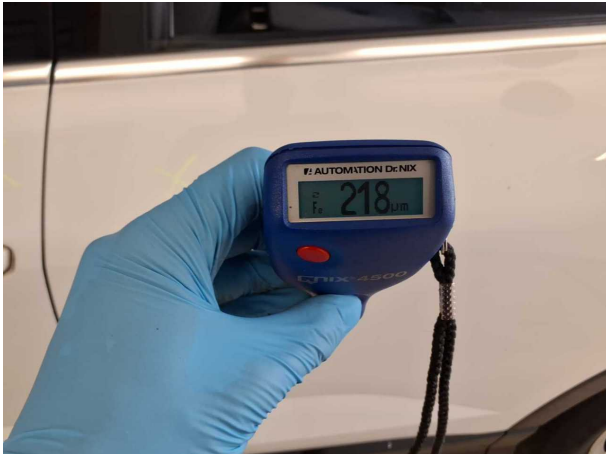
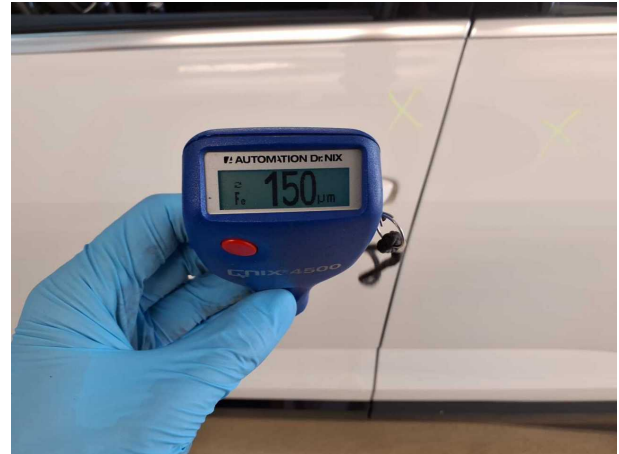
| No. | Location |
|---|---|
| 1 | Door - rear left side, Door - front left side |

Lackwerte geprüft, n. i. O.

**Repainting 1:** Door - rear left side, Door - front left side
