## Fahrzeugbeschreibung

**Fahrzeug:** VOLVO XC40 T3 Sports Utility Vehicle 5-türig 1477 ccm 163 PS / 120 KW bleifrei 6-Gang Manuell

## Zustandsbericht

Inspection date: 26 Jun 2026  
**Protocol number: 46434392**

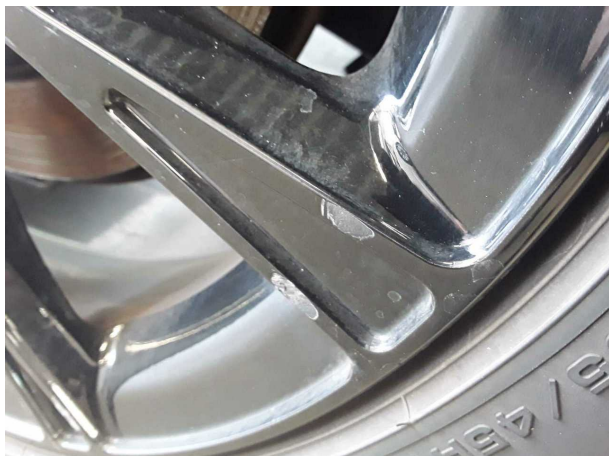
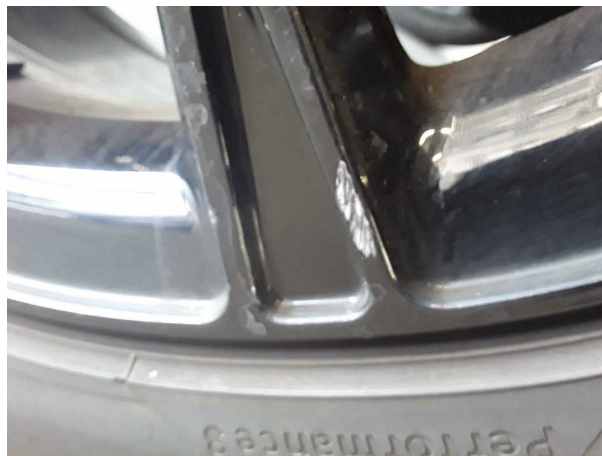
| No. | Component group | Description |
|---|---|---|
| 1 | Wheel / tyres | Alloy rim - rear right side - Scratched - No deduction |

**Damage #1:** Wheel / tyres: Alloy rim - rear right side - Scratched - No deduction

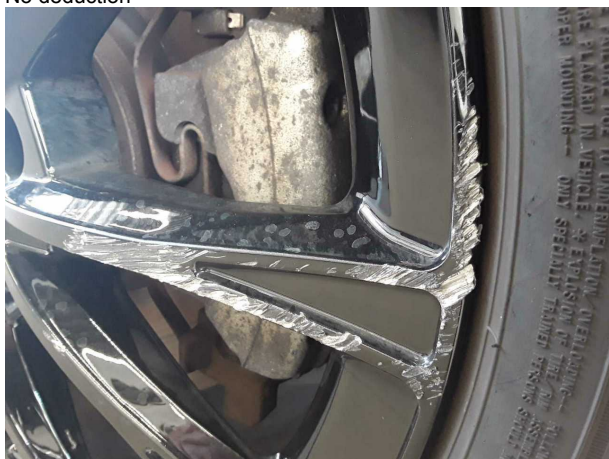
| No. | Component group | Description |
|---|---|---|
| 2 | Wheel / tyres | Alloy rim - front right side (Sicherheitsrelevante Beschädigung) - Scratched - No deduction |

**Damage #2:** Wheel / tyres: Alloy rim - front right side (Sicherheitsrelevante Beschädigung) - Scratched - No deduction

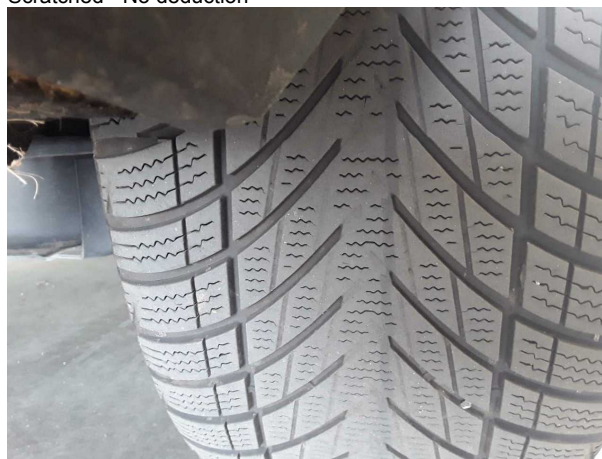
| No. | Component group | Description |
|---|---|---|
| 3 | Wheel / tyres | Tyre - right - Worn - No deduction |

| Axle | Tyre size | Manufacturer | Type of tyre | Tread depth | Roadworthy | Permissibility |
|---|---|---|---|---|---|---|
| 2 | 255/45 R19 104V | Goodyear | Winter tyres | 3mm - 3mm | Not o.k. | Not o.k. |

**Damage #3:** Wheel / tyres: Tyre - right - Worn - No deduction

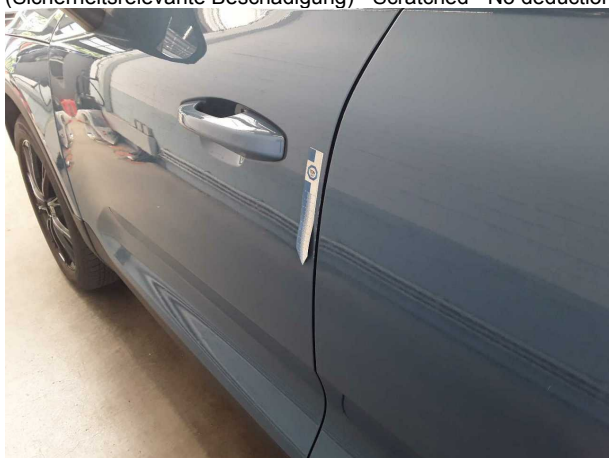
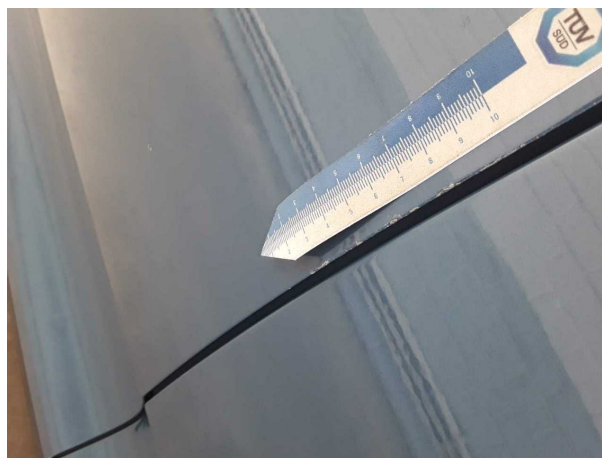
| No. | Component group | Description |
|---|---|---|
| 4 | Door - front left side | Door edge - Scratched - Smart repair |

**Damage #4:** Door - front left side: Door edge - Scratched - Smart repair

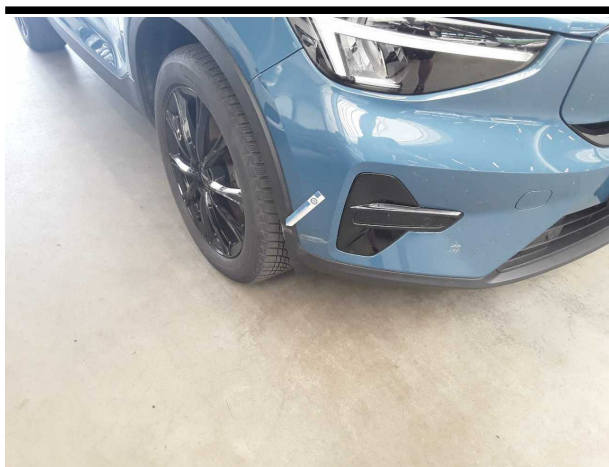
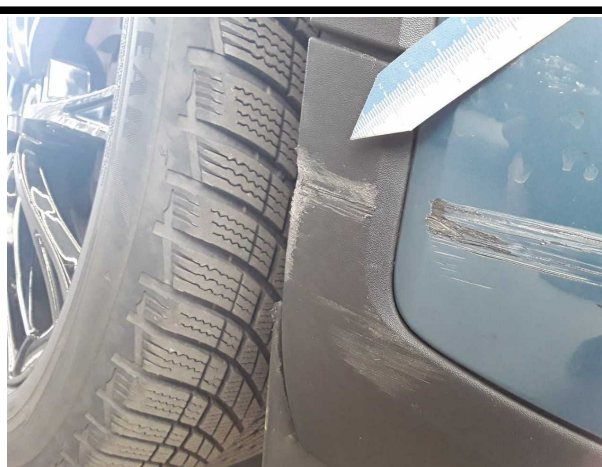
| No. | Component group | Description |
|---|---|---|
| 5 | Front bumper | Spoiler - Deformed - Replace |

**Damage #5:** Front bumper: Spoiler - Deformed - Replace

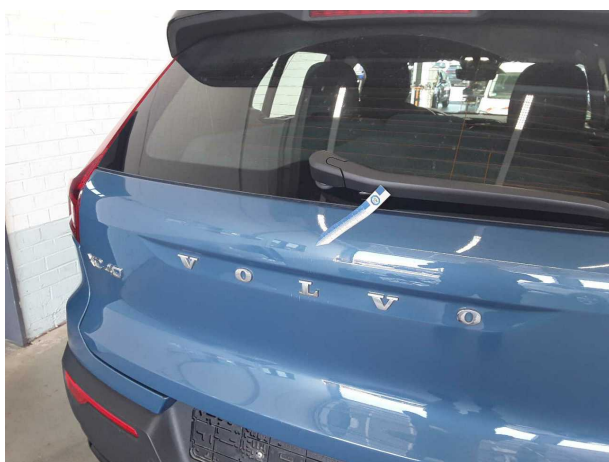
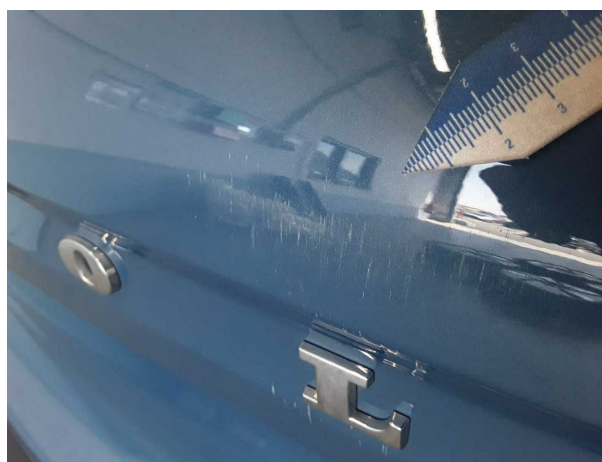
| No. | Component group | Description |
|---|---|---|
| 6 | Boot lid / rear door | Boot lid - Scratched - Paint |

**Damage #6:** Boot lid / rear door: Boot lid - Scratched - Paint

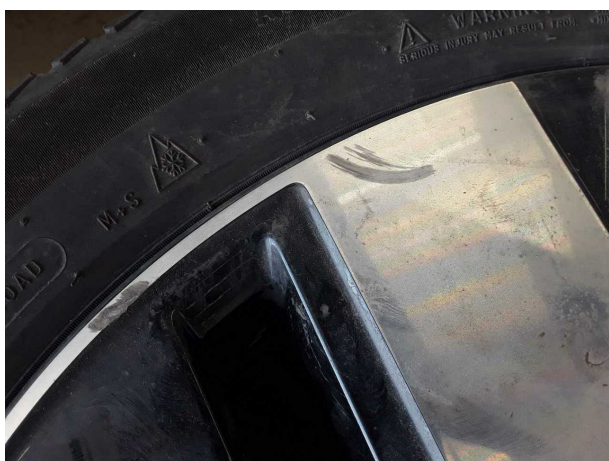
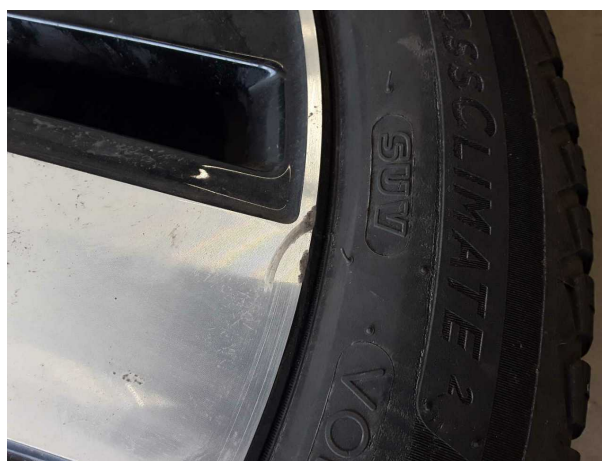
| No. | Component group | Description |
|---|---|---|
| 7 | 2nd wheel set | 1 alloy rim - Scratched - Loss in value |

**Damage #7:** 2nd wheel set: 1 alloy rim - Scratched - Loss in value

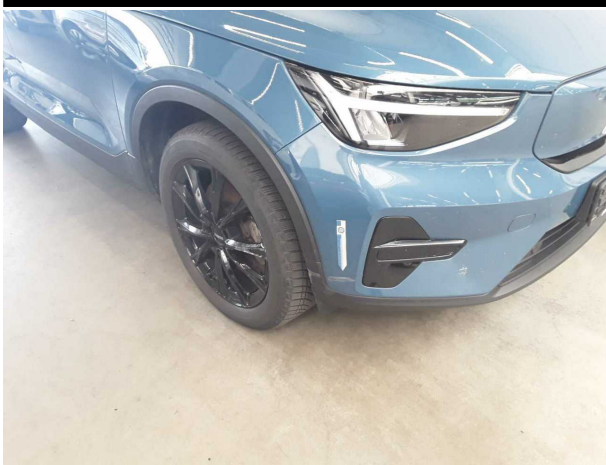
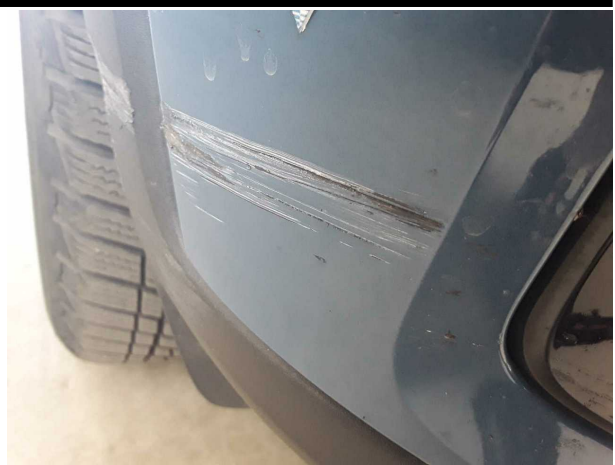
| No. | Component group | Description |
|---|---|---|
| 8 | Front bumper | Front bumper - Scratched - Repair and paint |

**Damage #8:** Front bumper: Front bumper - Scratched - Repair and paint

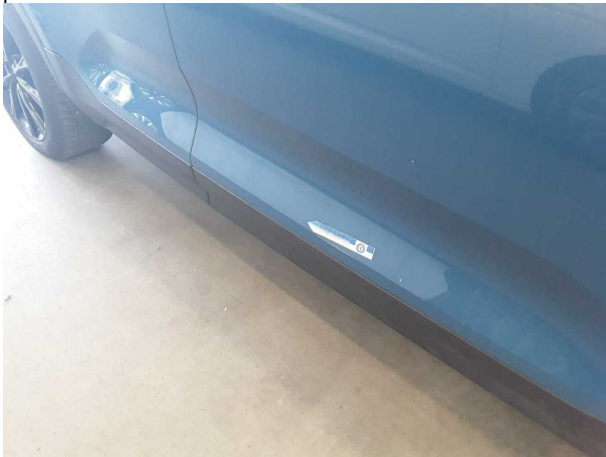
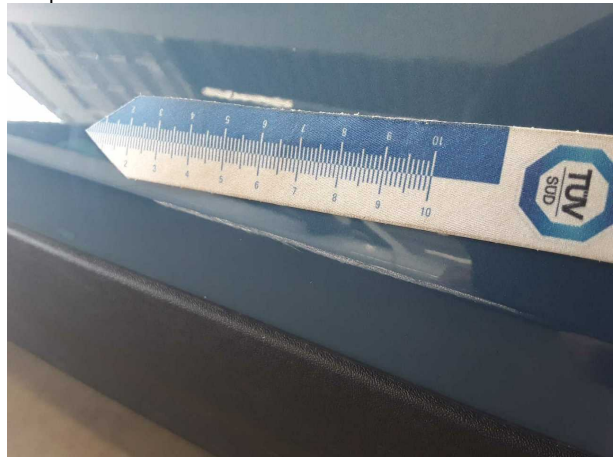
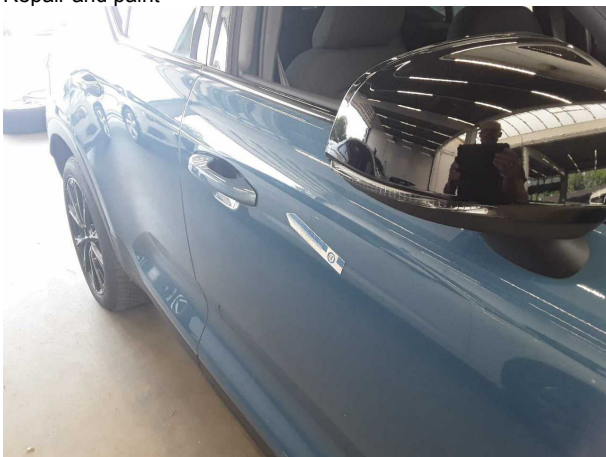
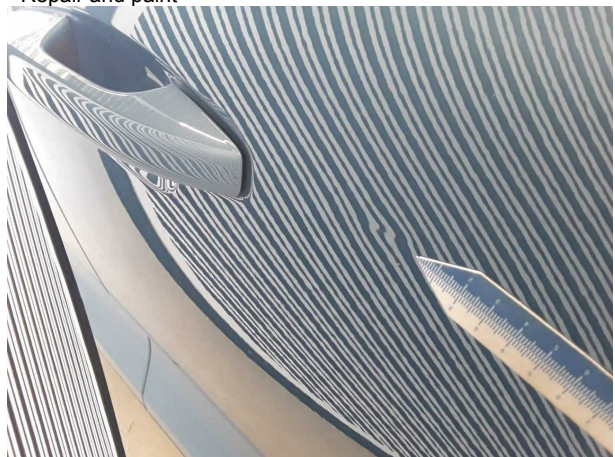
| No. | Component group | Description |
|---|---|---|
| 9 | Door - front right side | Door (+Delle) - Scratch(es) - Repair and paint |

**Damage #9:** Door - front right side: Door (+Delle) - Scratch(es) - Repair and paint

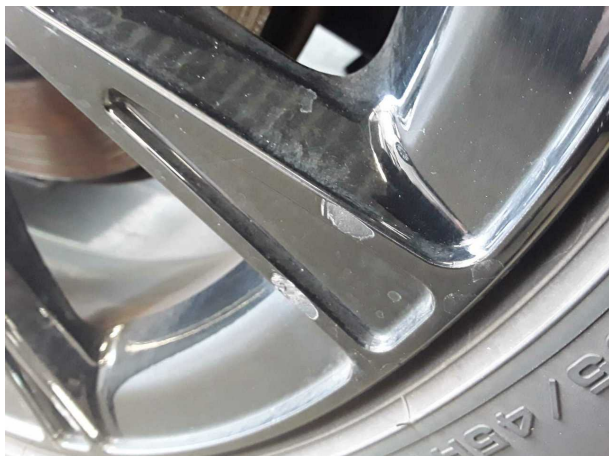
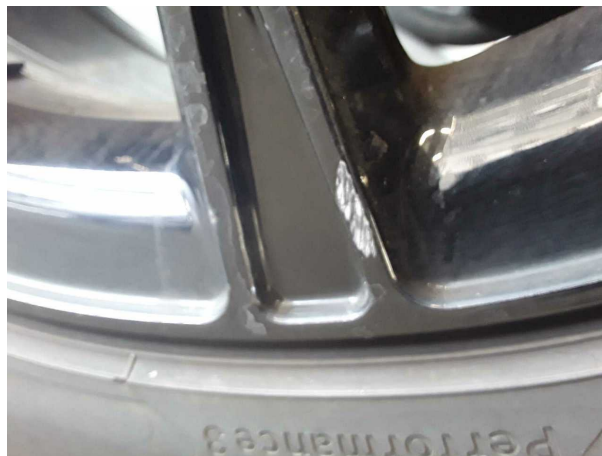
| Nr. | Bauteilgruppe | Beschreibung |
|---|---|---|
| 1 | Rad/Reifen | Leichtmetallfelge hinten rechts - verkratzt / verschürft - kein Abzug |

**Beschädigung #1:** Rad/Reifen: Leichtmetallfelge hinten rechts - verkratzt / verschürft - kein Abzug

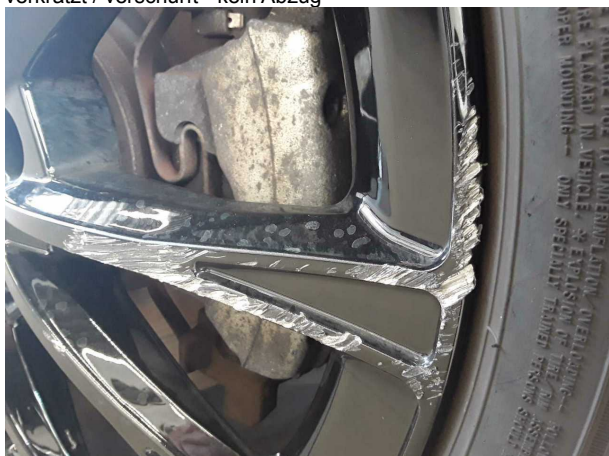
| Nr. | Bauteilgruppe | Beschreibung |
|---|---|---|
| 2 | Rad/Reifen | Leichtmetallfelge vorn rechts (Sicherheitsrelevante Beschädigung) - verkratzt / verschürft - kein Abzug |

**Beschädigung #2:** Rad/Reifen: Leichtmetallfelge vorn rechts (Sicherheitsrelevante Beschädigung) - verkratzt / verschürft - kein

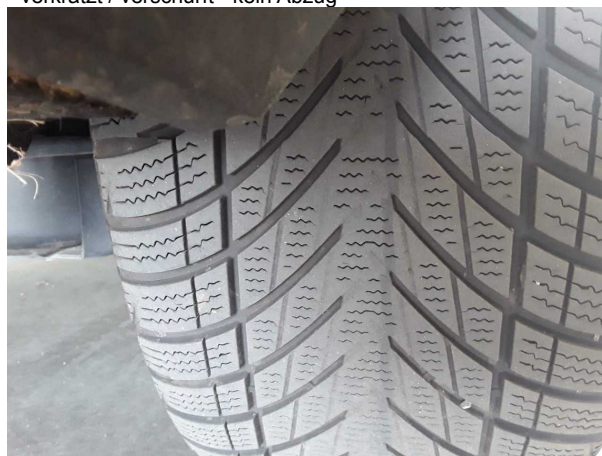
| Nr. | Bauteilgruppe | Beschreibung |
|---|---|---|
| 3 | Rad/Reifen | Reifen hinten - verschlissen - kein Abzug |

| Achse | Reifengröße | Hersteller | Reifentyp | Profiltiefe | Verktgl. | Zul. |
|---|---|---|---|---|---|---|
| 2 | 255/45 R19 104V | Goodyear | Winterreifen | 3mm - 3mm | n.i.O. | n.i.O. |

**Beschädigung #3:** Rad/Reifen: Reifen hinten - verschlissen - kein Abzug

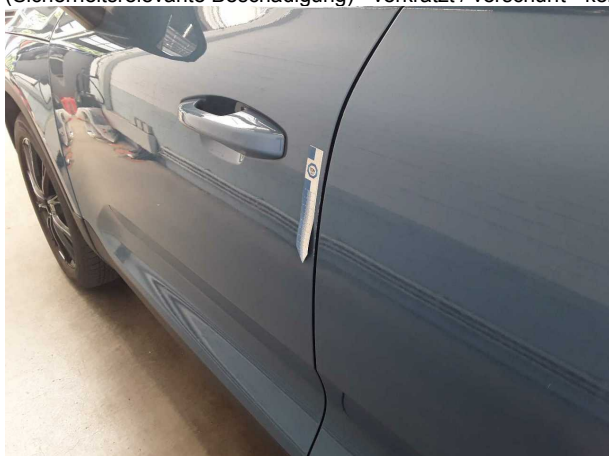
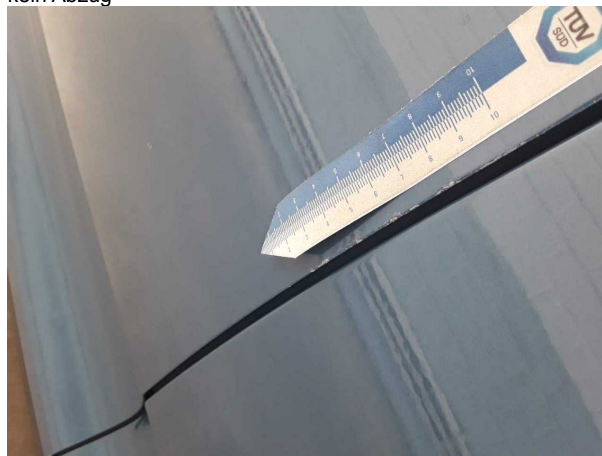
| Nr. | Bauteilgruppe | Beschreibung |
|---|---|---|
| 4 | Tür vorn links | Türkante - verkratzt / verschürft - Smart Repair |

**Beschädigung #4:** Tür vorn links: Türkante - verkratzt / verschürft... Smart Repair

**Beschädigung #4:** Tür vorn links: Türkante - verkratzt / verschürft - Smart Repair

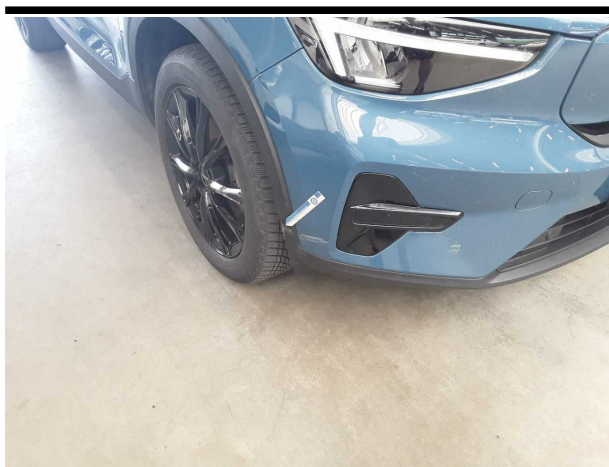
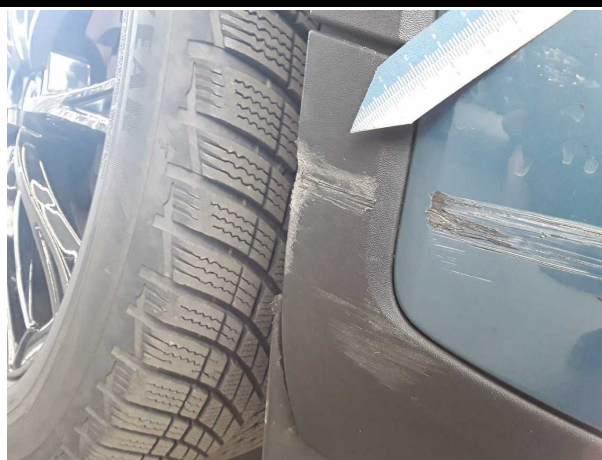
| Nr. | Bauteilgruppe | Beschreibung |
|---|---|---|
| 5 | Stoßfänger vorn | Spoiler - verformt - erneuern |

**Beschädigung #5:** Stossfänger vorn: Spoiler - verformt - erneuern

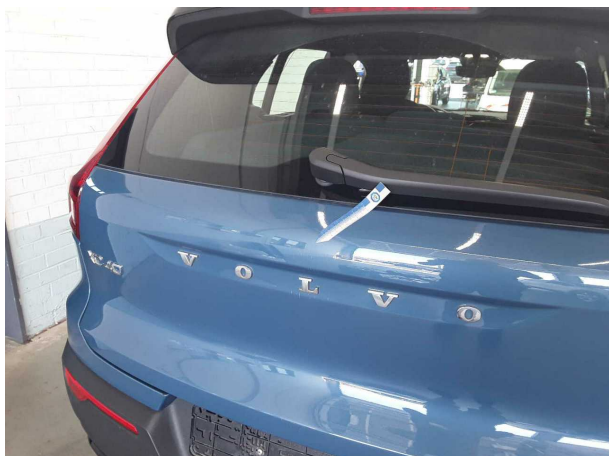
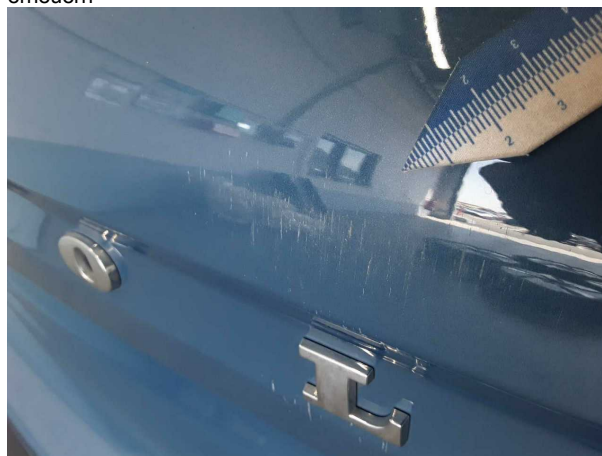
| Nr. | Bauteilgruppe | Beschreibung |
|---|---|---|
| 6 | Heckklappe/-tür | Heckklappe - verkratzt / verschürft - lackieren |

**Beschädigung #6:** Heckklappe/-tür: Heckklappe - verkratzt / verschürft - lackieren

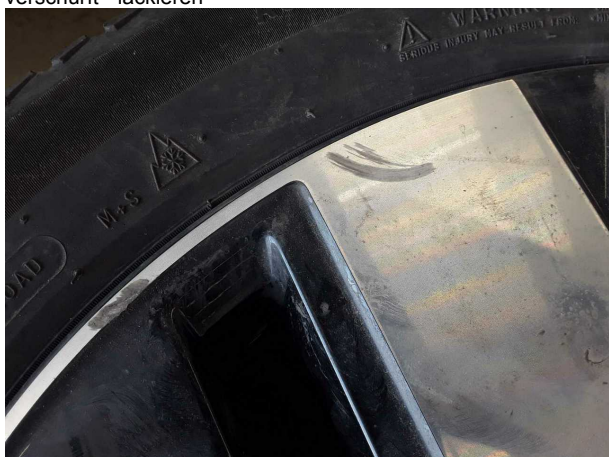
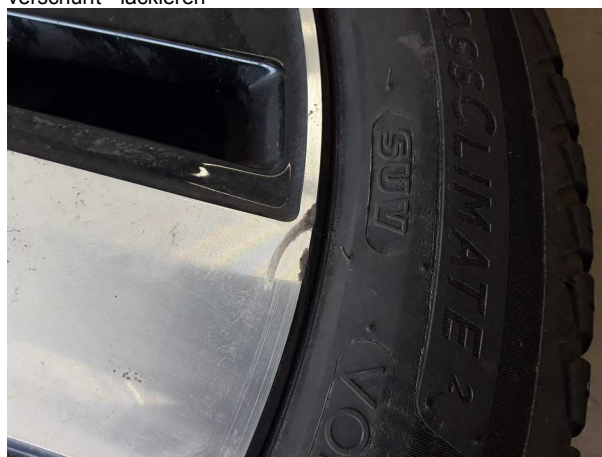
| Nr. | Bauteilgruppe | Beschreibung |
|---|---|---|
| 7 | 2.Radsatz | 1 Leichtmetallfelge - verkratzt / verschürft - Wertminderung |

**Beschädigung #7:** 2.Radsatz: 1 Leichtmetallfelge - verkratzt / verschürft - Wertminderung

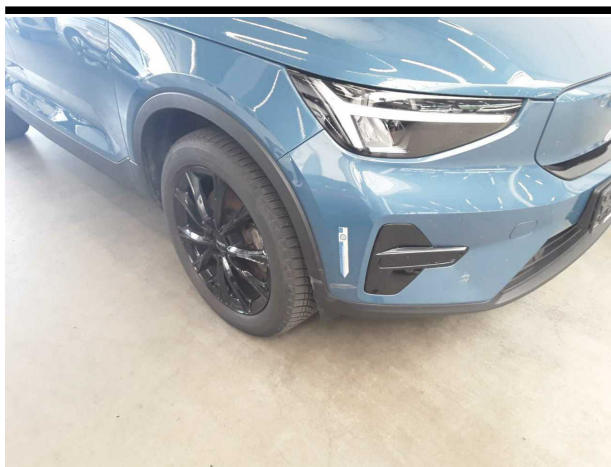
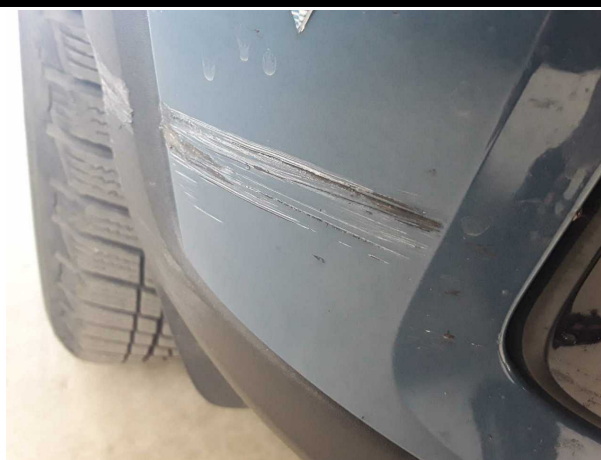
| Nr. | Bauteilgruppe | Beschreibung |
|---|---|---|
| 8 | Stoßfänger vorn | Stoßfänger vorn - verkratzt / verschürft - instandsetzen und lackieren |

**Beschädigung #8:** Stossfänger vorn: Stossfänger vorn - verkratzt / verschürft - instandsetzen und lackieren

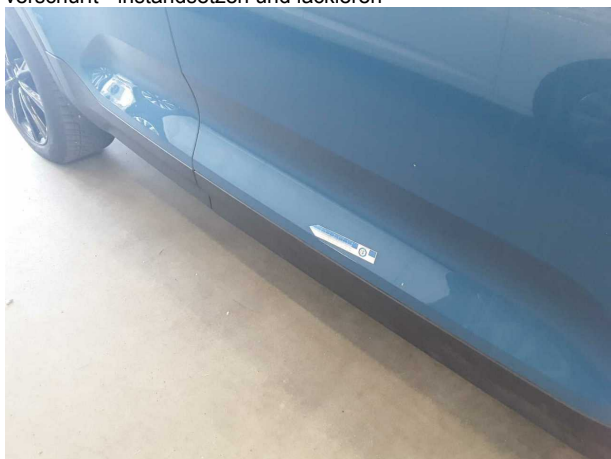
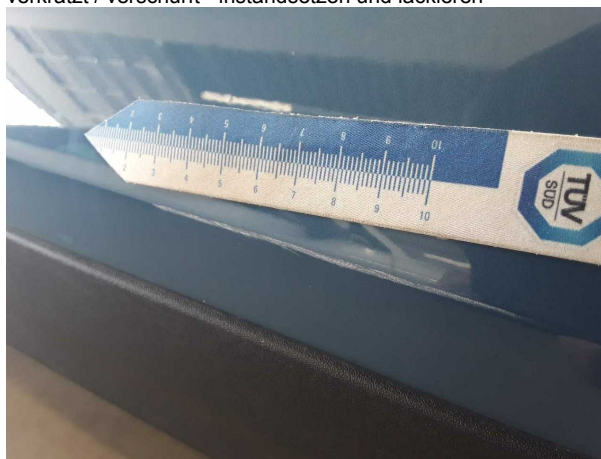
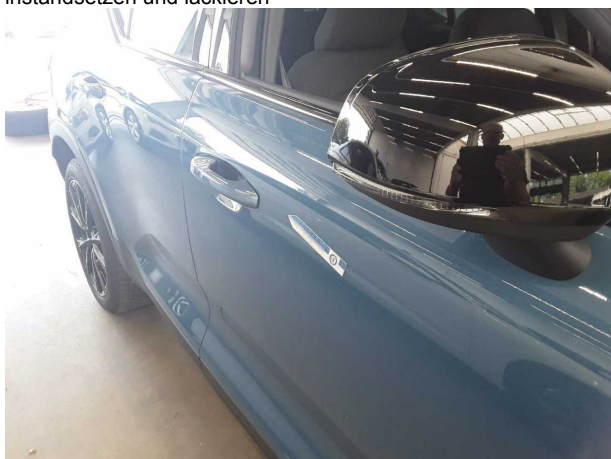
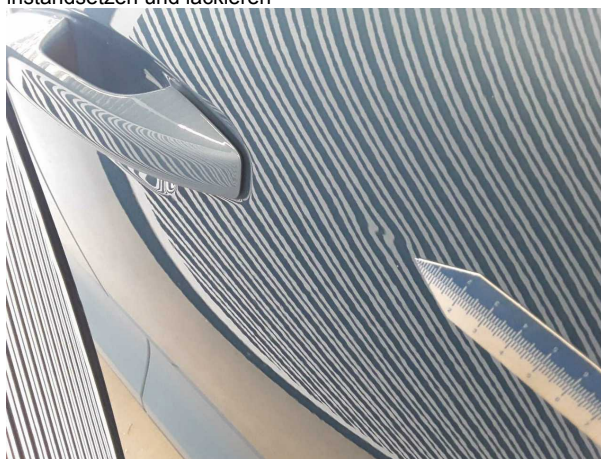
| Nr. | Bauteilgruppe | Beschreibung |
|---|---|---|
| 9 | Tür vorn rechts | Tür (+Delle) - Kratzer - instandsetzen und lackieren |

**Beschädigung #9:** Tür vorn rechts: Tür (+Delle) - Kratzer - instandsetzen und lackieren
