EG-Übereinstimmungsbescheinigung

0.2.1. Handelsbezeichnung: C 300 de

LVV Nr 317686  
Hersteller Mercedes-Benz  
Model C-Class  
Variante AMG Line C 300 de PHEV  
Listenpreis 51.215,00  
VIN W1K2050131R611901  
Erstzulassungsdatum 1.12.2020  
Kennzeichen HH FC864E

# Zustandsbericht/Minderwertgutachten-Leasing

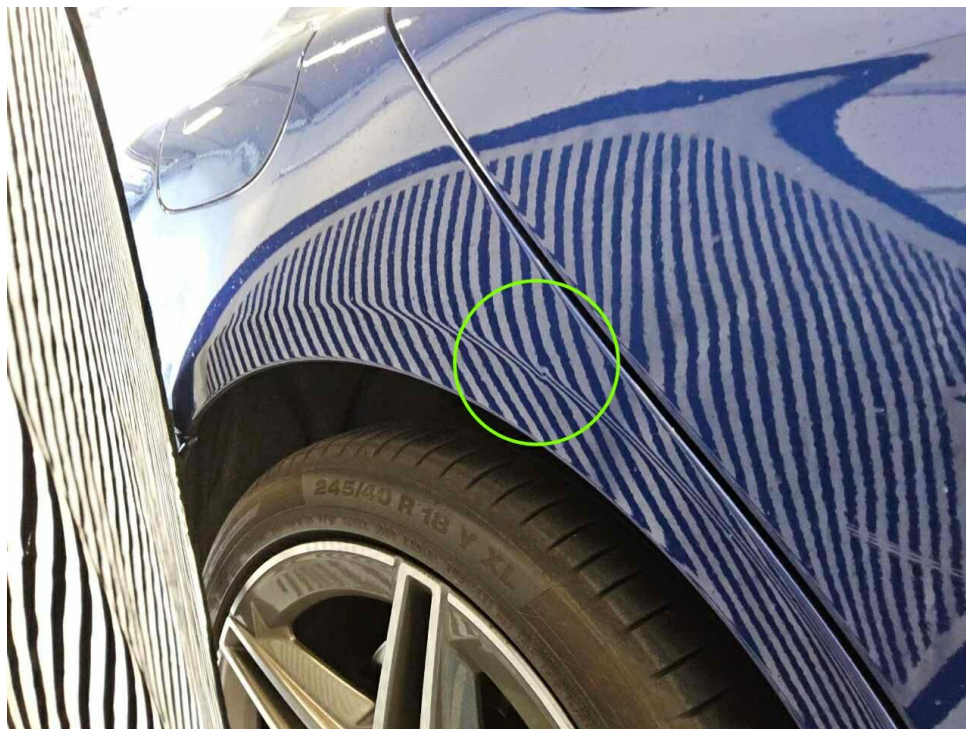
Bild 15 : Seitenteil hinten rechts, eingedellt, drücken

4. Felge vorne rechts, verschrammt (Winter, Glanzgedreht), erneuern (Bild 27, 28)
5. Seitenteil hinten links Kniestück, eingedellt, instandsetzen und lackieren mit Lackaufbau (Bild 19, 20)
6. Stoßfänger hinten, deformiert, instandsetzen und lackieren mit Lackaufbau (Bild 16, 17, 18)
7. Seitenteil hinten rechts, eingedellt, drücken (Bild 15)

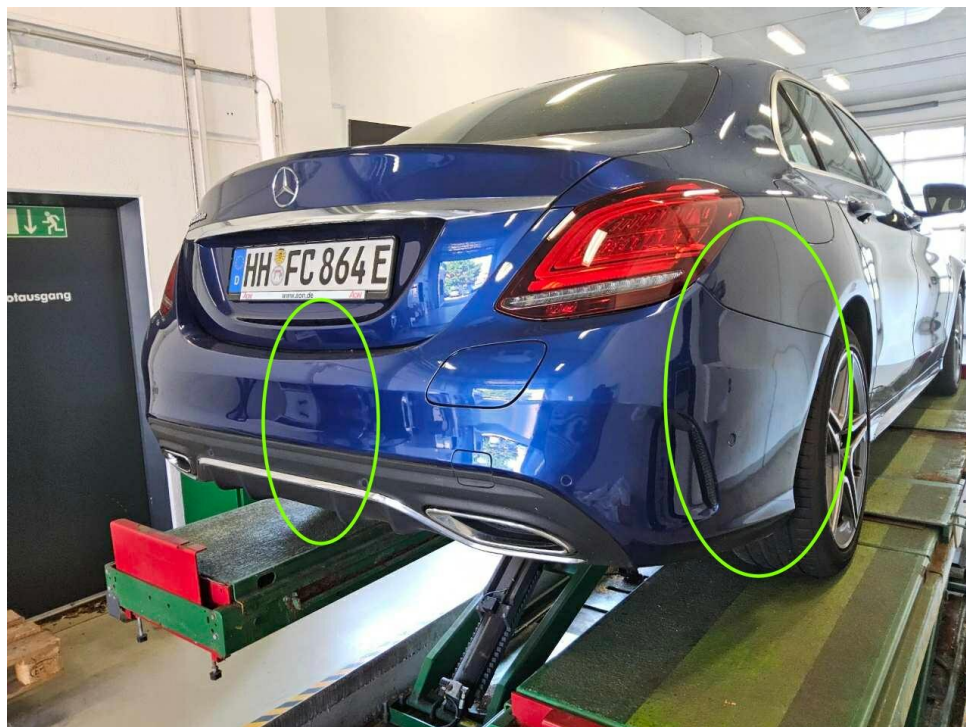
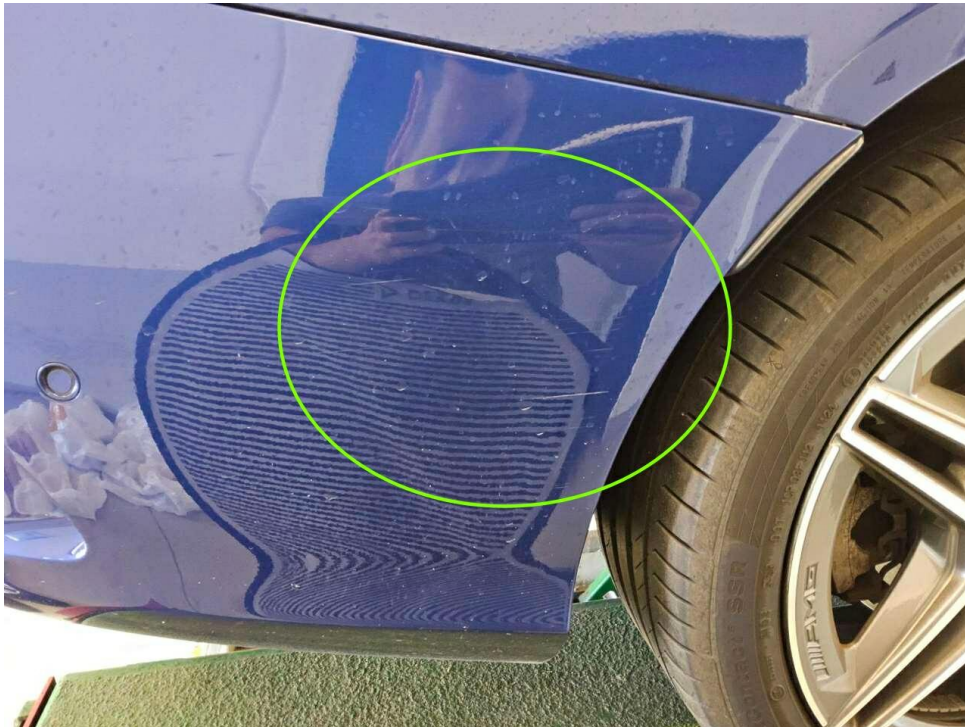
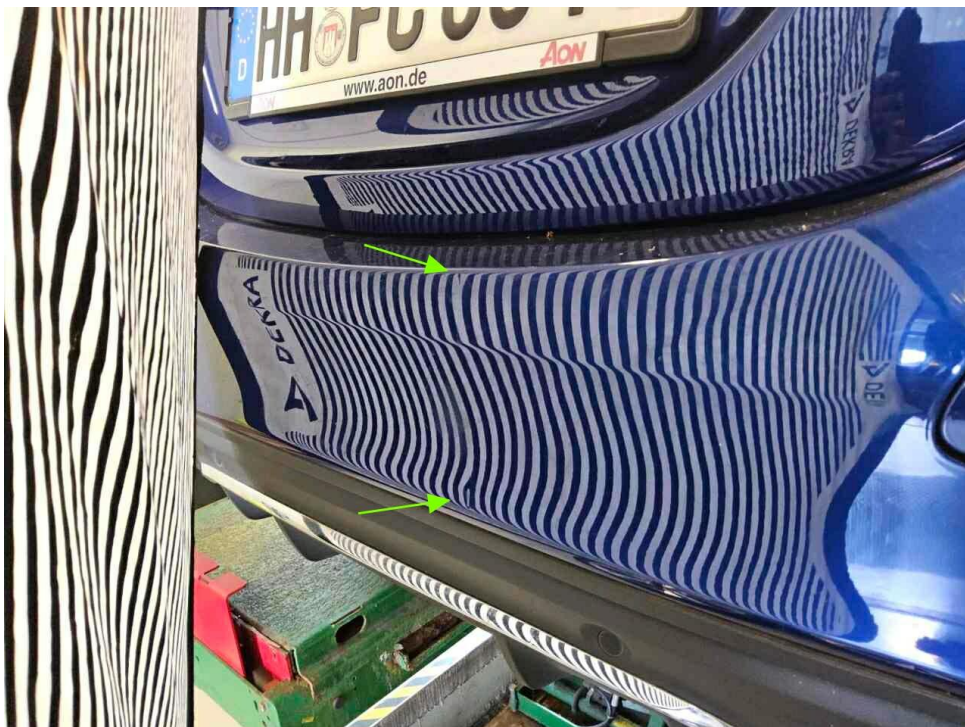
Bild 16 : Stoßfänger hinten, deformiert, instandsetzen und lackieren mit Lackaufbau

Bild 17 : Stoßfänger hinten, deformiert, instandsetzen und lackieren mit Lackaufbau

Bild 18 : Stoßfänger hinten, deformiert, instandsetzen und lackieren mit Lackaufbau

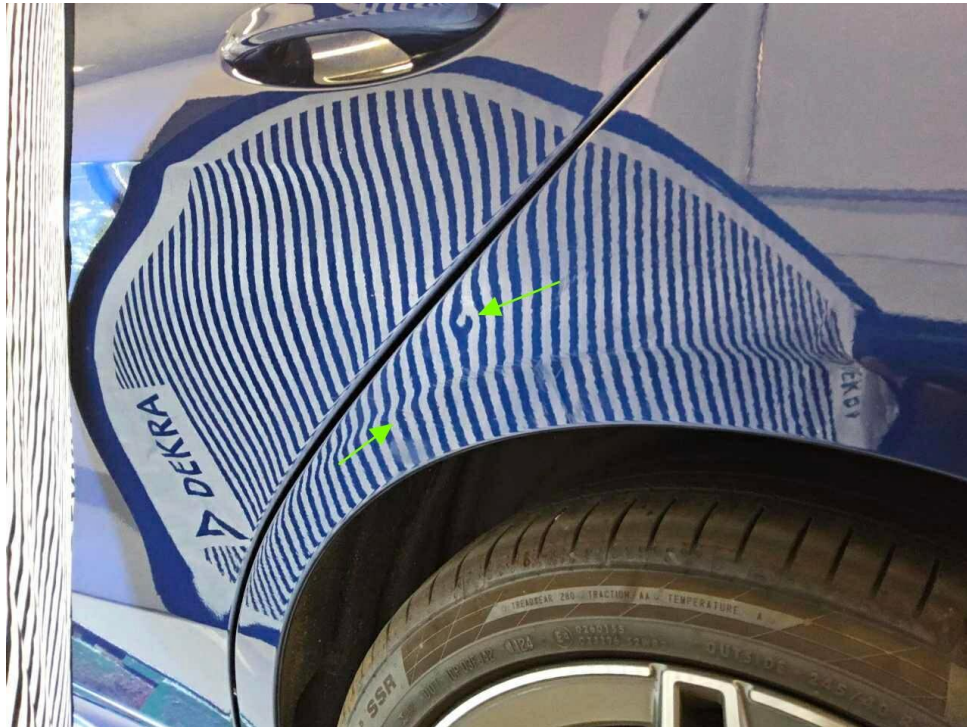
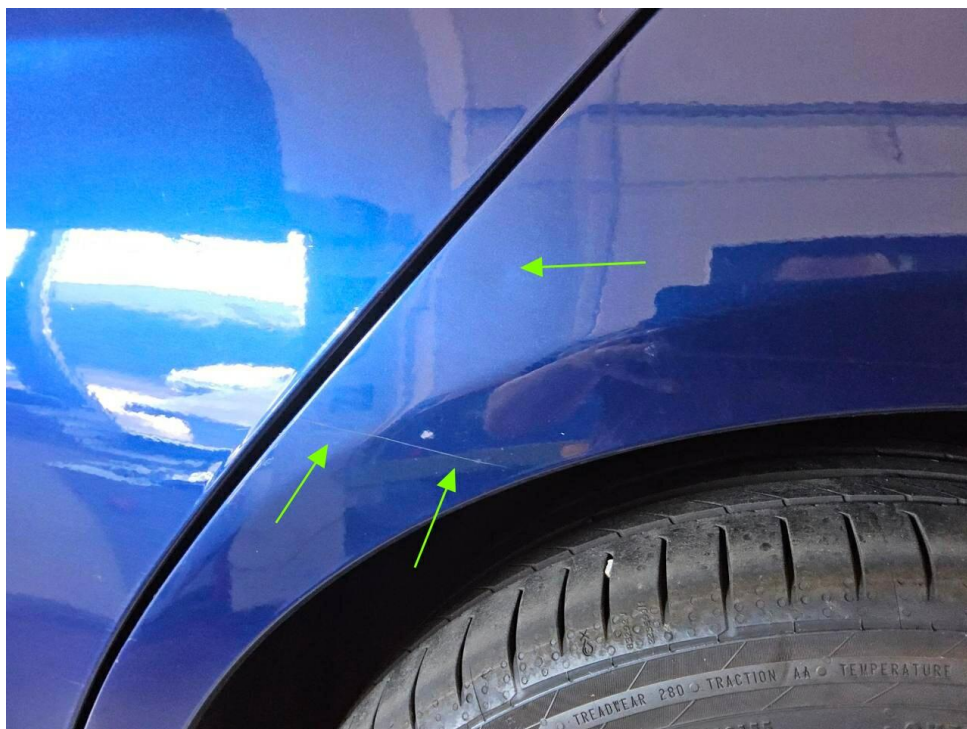
Bild 19 : Seitenteil hinten links Kniestück, eingedellt, instandsetzen und lackieren mit Lackaufbau

Bild 20 : Seitenteil hinten links Kniestück, eingedellt, instandsetzen und lackieren mit Lackaufbau

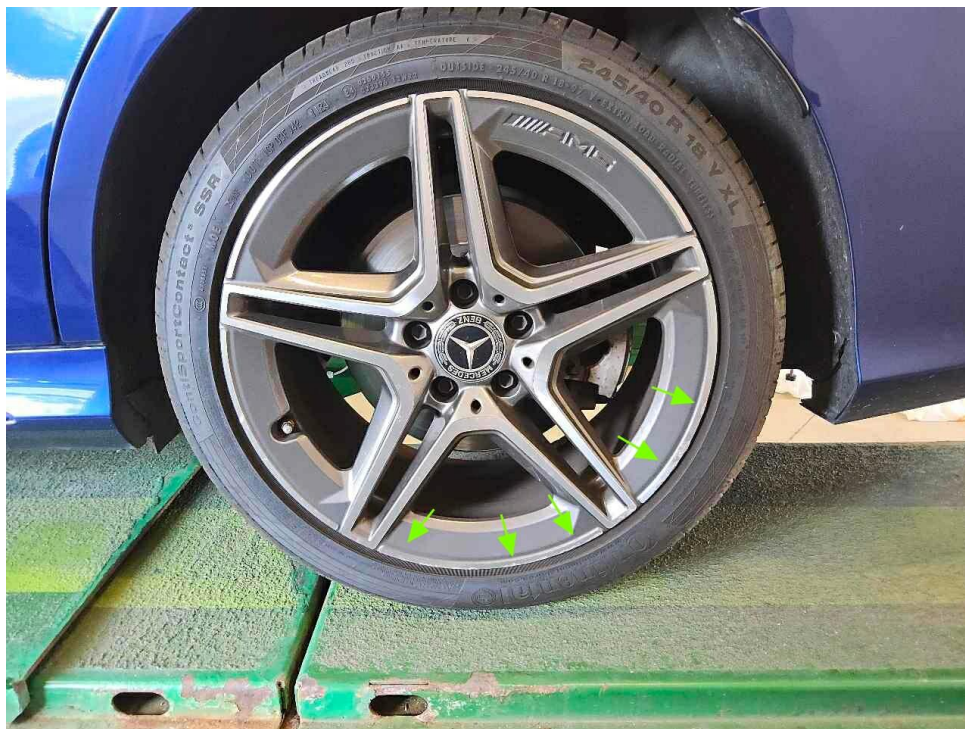
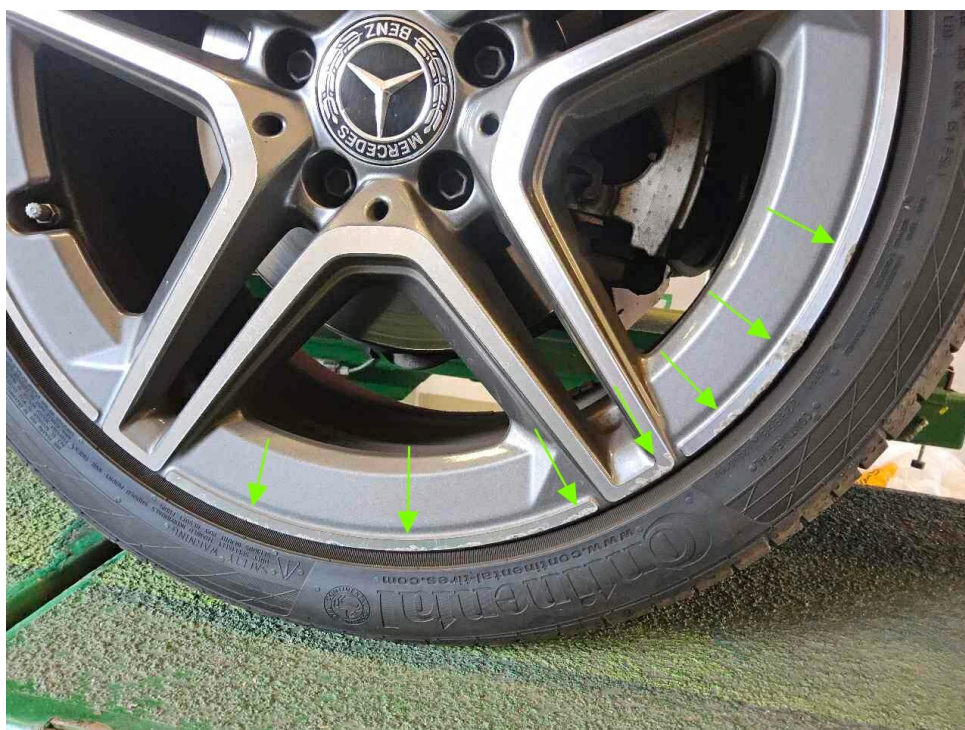
Bild 21 : Felge hinten links (Glanzgedreht), verschrammt

Bild 22 : Felge hinten links (Glanzgedreht), verschrammt

1. Felge hinten links (Glanzgedreht), verschrammt, erneuern (Bild 21, 22)
2. Felge vorne links (Glanzgedreht), verschrammt, erneuern (Bild 23, 24, 25)
3. Stoßfänger hinten, Zierleiste deformiert, erneuern (Bild 26)

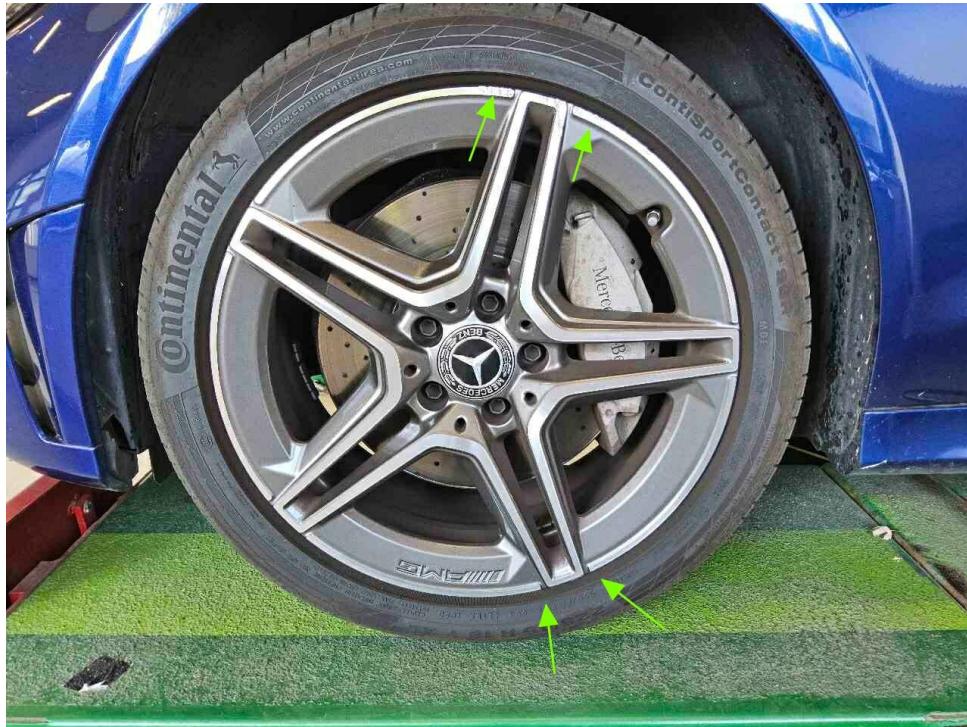
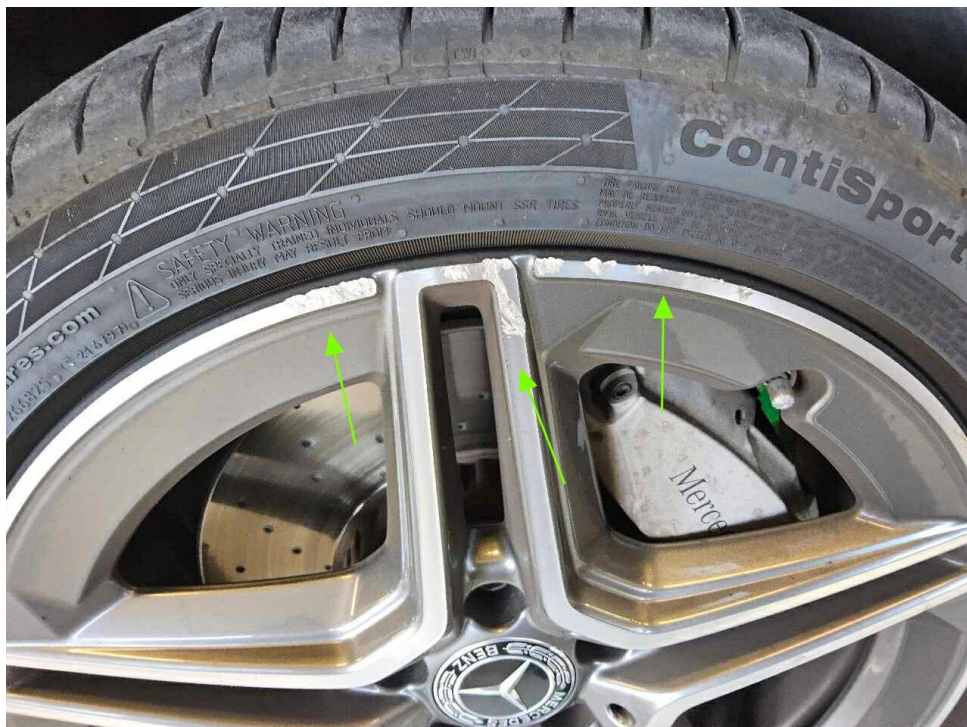
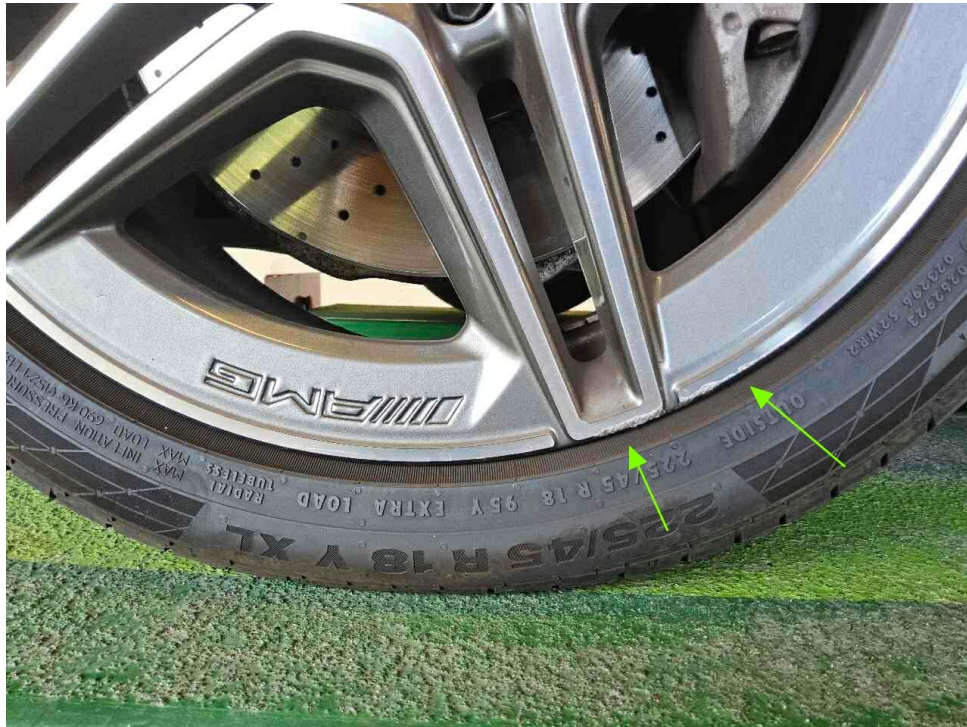
Bild 23 : Felge vorne links (Glanzgedreht), verschrammt

Bild 24 : Felge vorne links (Glanzgedreht), verschrammt

Bild 25 : Felge vorne links (Glanzgedreht), verschrammt

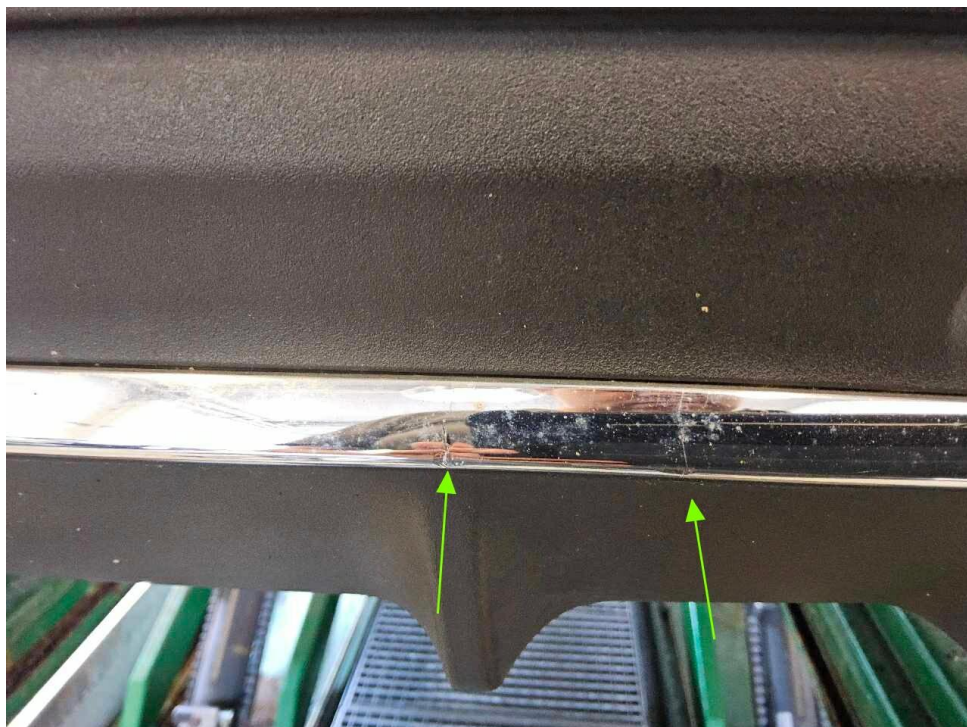
Bild 26 : Stoßfänger hinten, Zierleiste deformiert

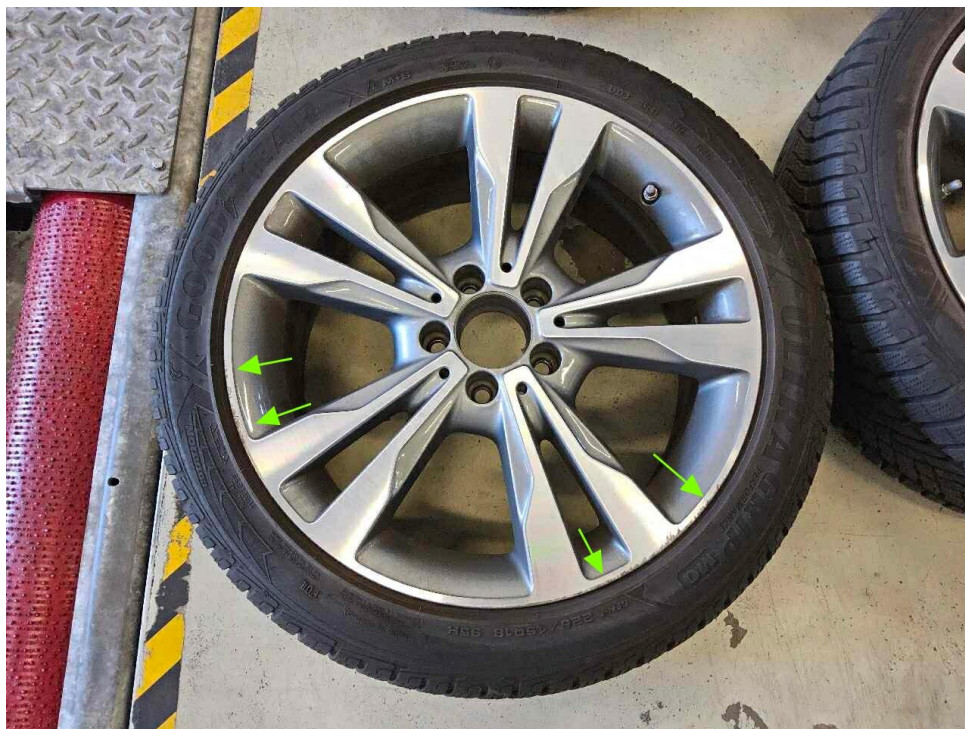
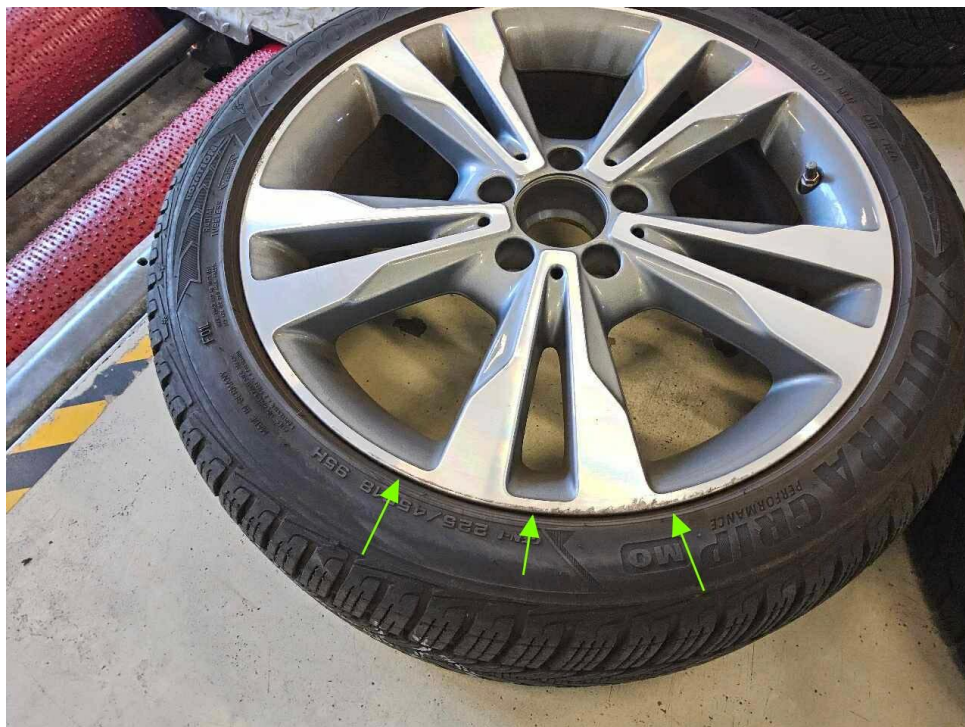
Bild 27 : Felge vorne rechts, verschrammt (Winter, Glanzgedreht)

Bild 28 : Felge vorne rechts, verschrammt (Winter, Glanzgedreht)
