**Fahrzeug:** **MERCEDES C-Klasse C 300 e T Autom. Kombi 5-türig 1999 ccm 313 PS / 230 KW Elektrisch Automatik**

## Zustandsbericht

**TÜV SÜD Auto Service GmbH**  
Römeräcker 1  
76351 Linkenheim - Hochstetten

Inspection date: 20 Jul 2026  
**Protocol number:** 46622542  
Delivery date: 20 Jul 2026

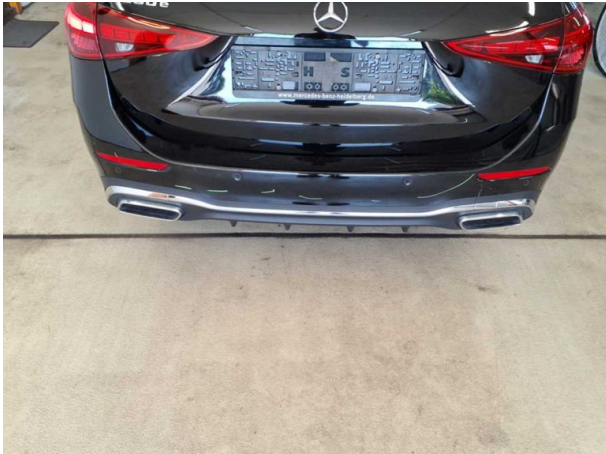
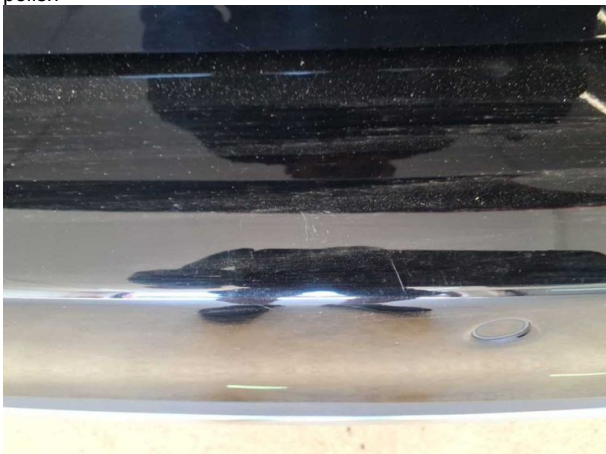
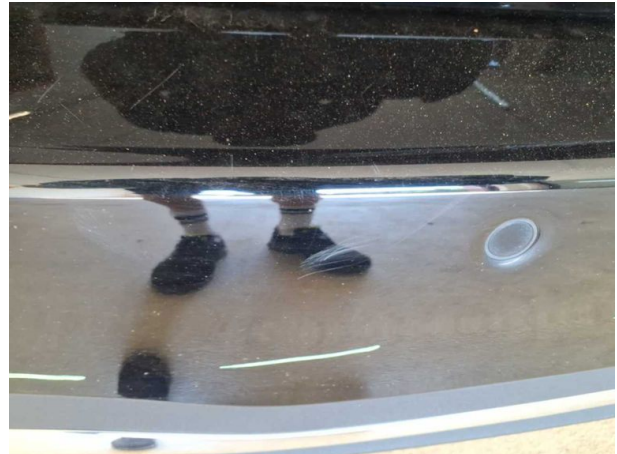
| No. | Component group | Description |
|---|---|---|
| 1 | Rear bumper | Rear bumper - Scratched - Cover / polish |

**Damage #1:** Rear bumper: Rear bumper - Scratched - Cover / polish

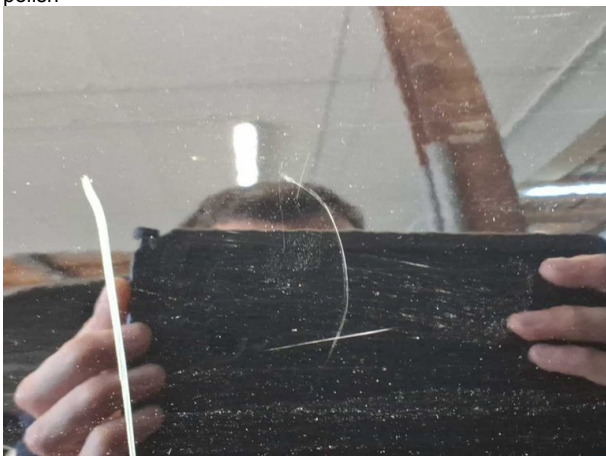
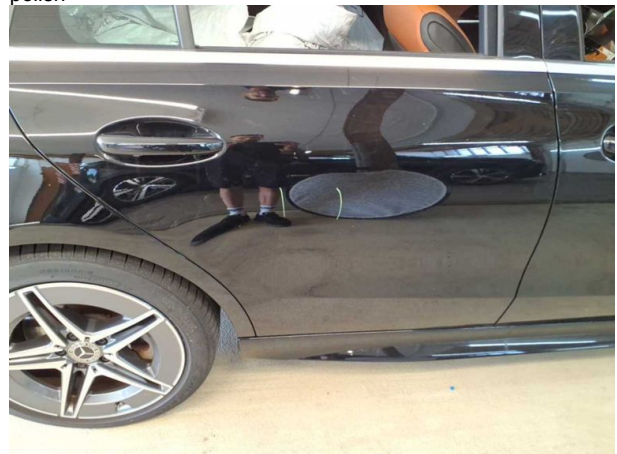
| No. | Component group | Description |
|---|---|---|
| 2 | Door - rear right side | Door - Scratch(es) - Cover / polish |

**Damage #2:** Door - rear right side: Door - Scratch(es) - Cover / polish

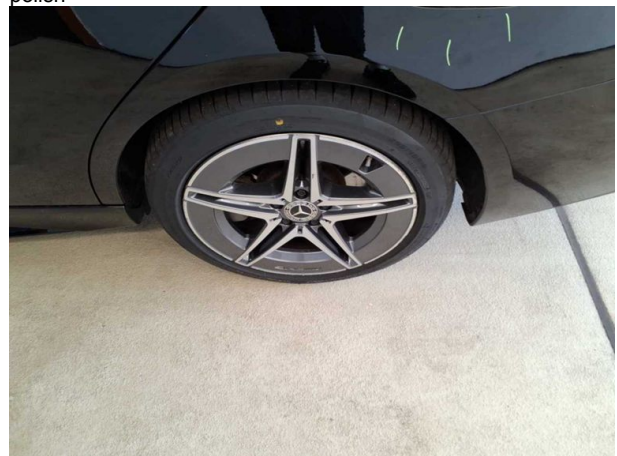
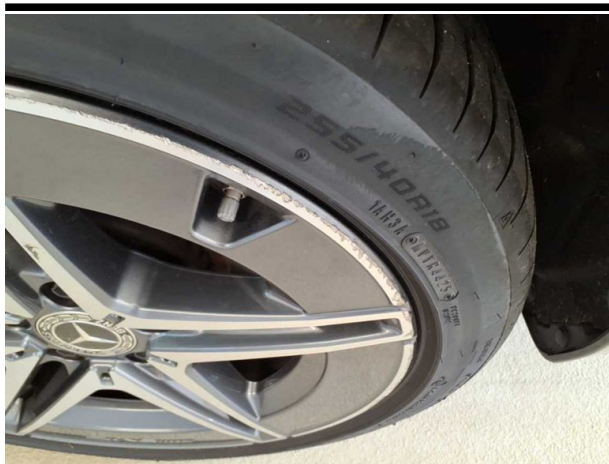
| No. | Component group | Description |
|---|---|---|
| 3 | Wheel / tyres | Alloy rim - rear left side - Scratched - Loss in value |

**Damage #3:** Wheel / tyres: Alloy rim - rear left side - Scratched - Loss in value

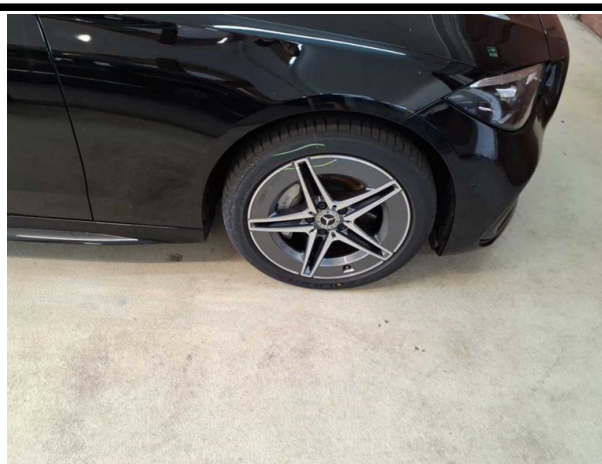
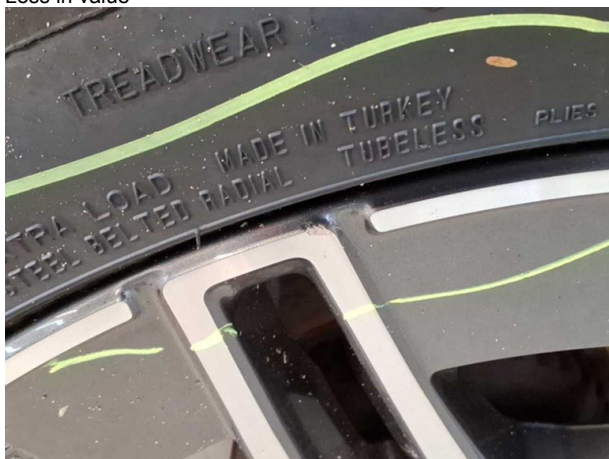
| No. | Component group | Description |
|---|---|---|
| 4 | Wheel / tyres | Alloy rim - front right side - Scratched - Loss in value |

**Damage #4:** Wheel / tyres: Alloy rim - front right side - Scratched - Loss in value

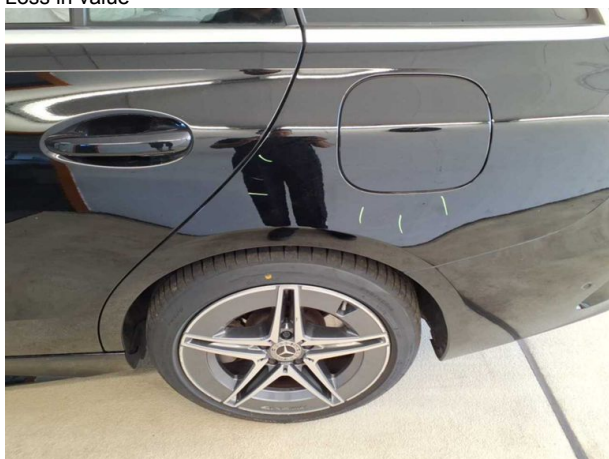
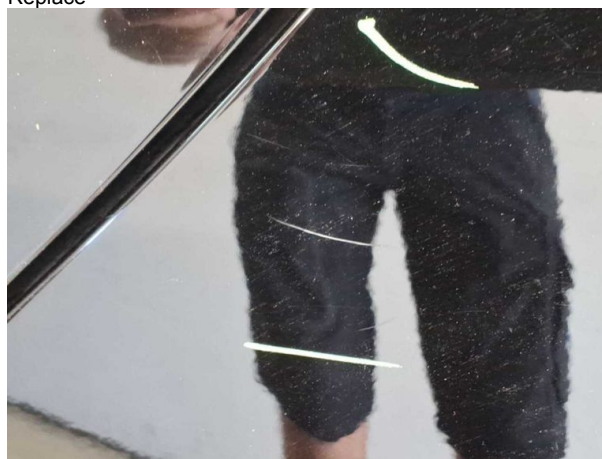
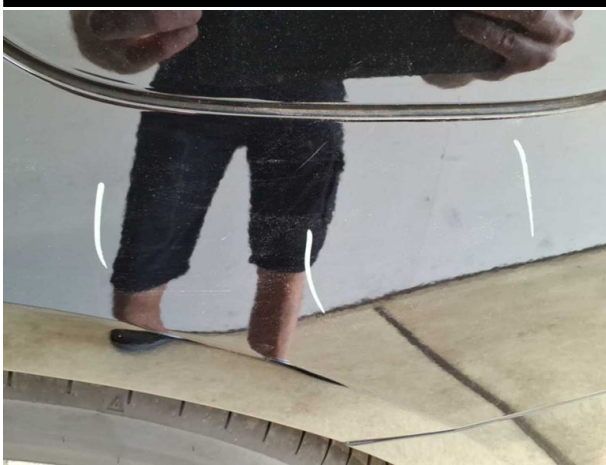
| No. | Component group | Description |
|---|---|---|
| 7 | Side panel - rear left side | Side panel - Scratched - Repair and paint |

**Damage #7:** Side panel - rear left side: Side panel - Scratched - Repair and paint

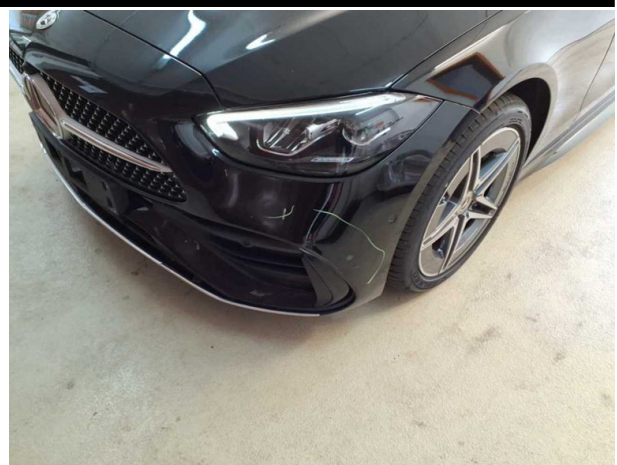
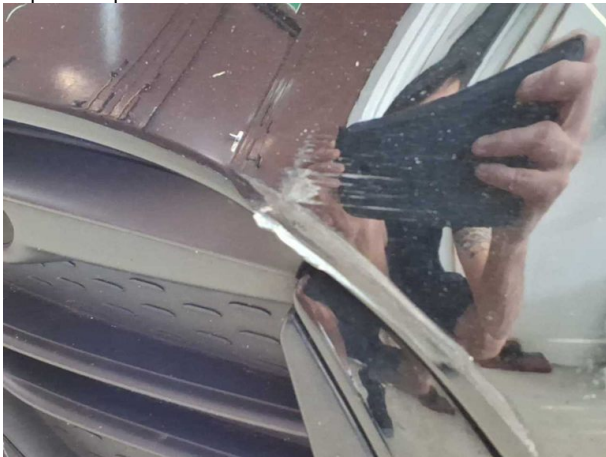
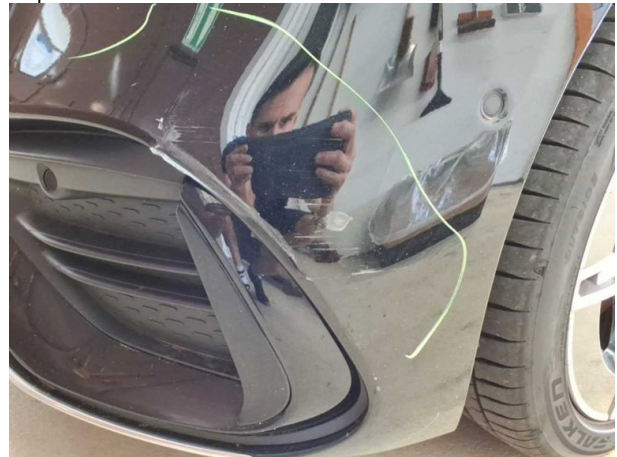
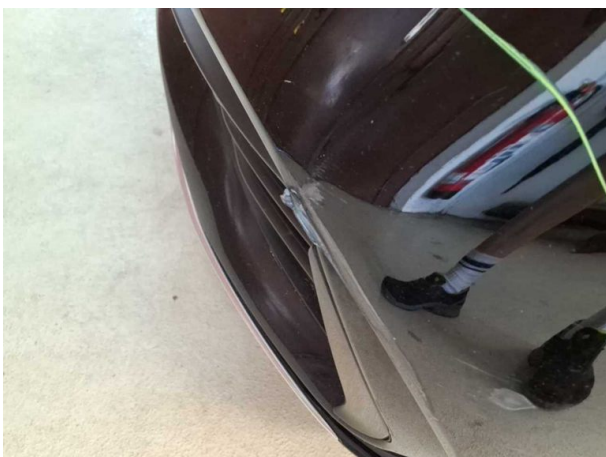
| No. | Component group | Description |
|---|---|---|
| 8 | Front bumper | Front bumper - Scratched - Replace |

**Damage #8:** Front bumper: Front bumper - Scratched - Replace

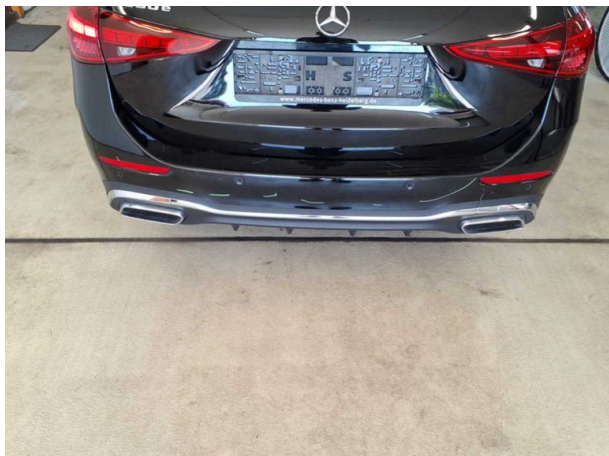
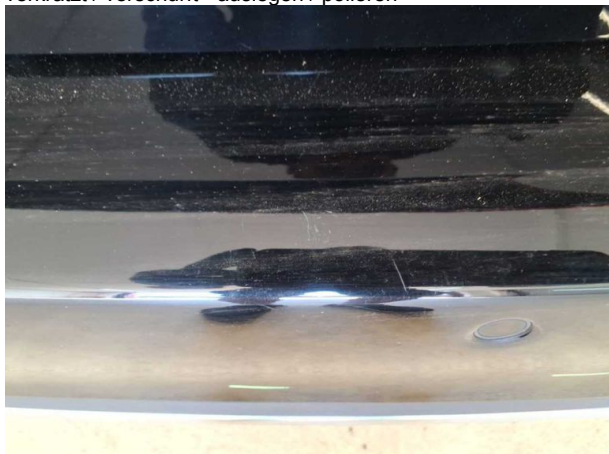
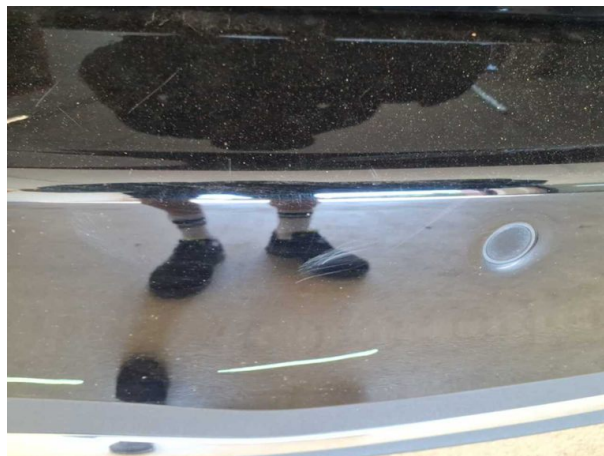
| Nr. | Bauteilgruppe | Beschreibung |
|---|---|---|
| 1 | Stoßfänger hinten | Stoßfänger hinten - verkratzt / verschürft - auslegen / polieren |

**Beschädigung #1:** Stossfänger hinten: Stossfänger hinten - verkratzt / verschürft - auslegen / polieren

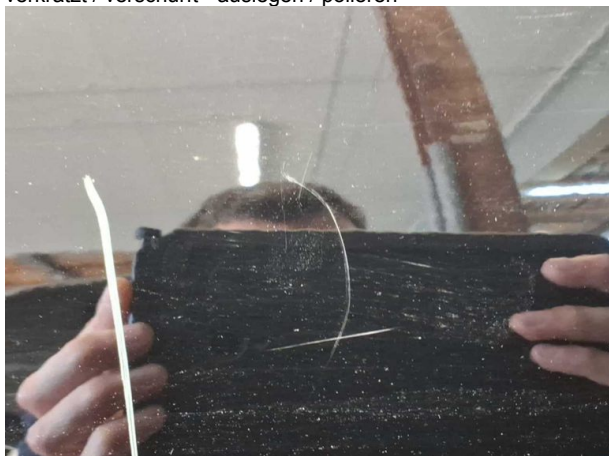
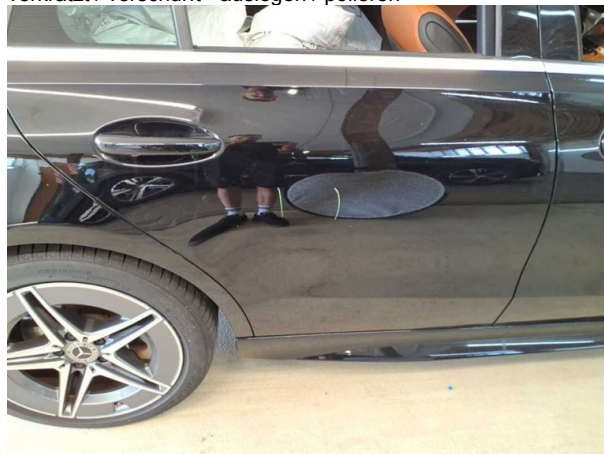
| Nr. | Bauteilgruppe | Beschreibung |
|---|---|---|
| 2 | Tür hinten rechts | Tür - Kratzer - auslegen / polieren |

**Beschädigung #2:** Tür hinten rechts: Tür - Kratzer - auslegen / polieren

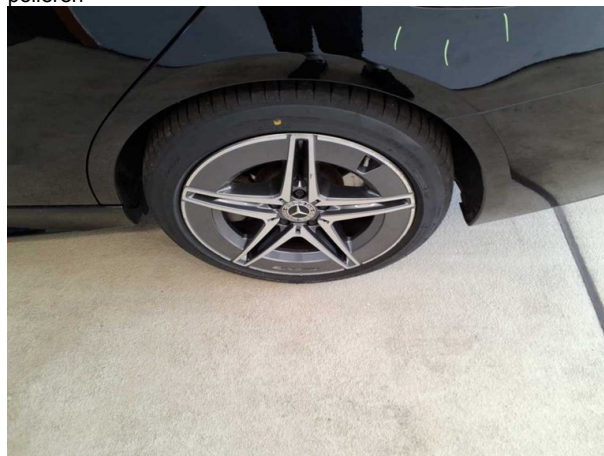
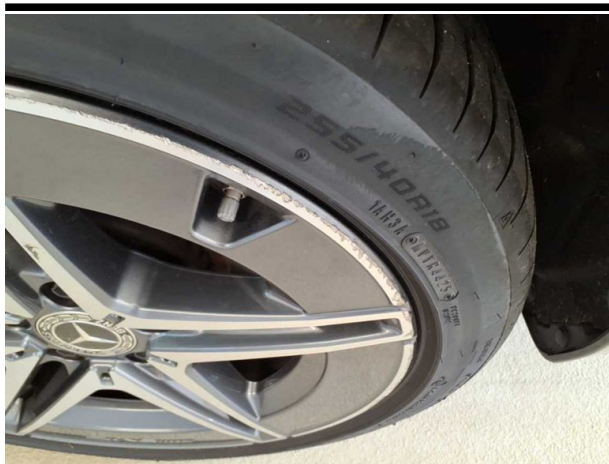
| Nr. | Bauteilgruppe | Beschreibung |
|---|---|---|
| 3 | Rad/Reifen | Leichtmetallfelge hinten links - verkratzt / verschürft - Wertminderung |

**Beschädigung #3:** Rad/Reifen: Leichtmetallfelge hinten links - verkratzt / verschürft - Wertminderung

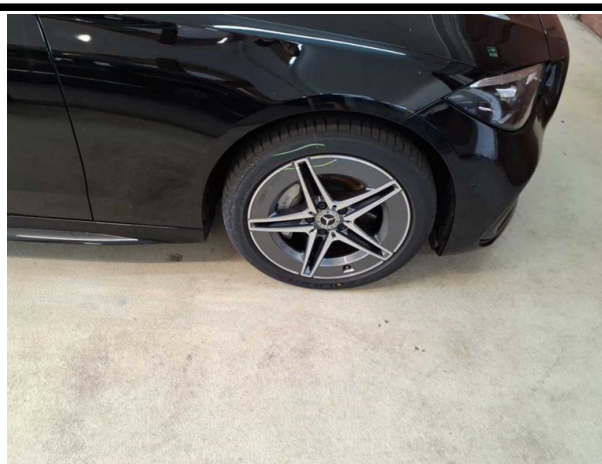
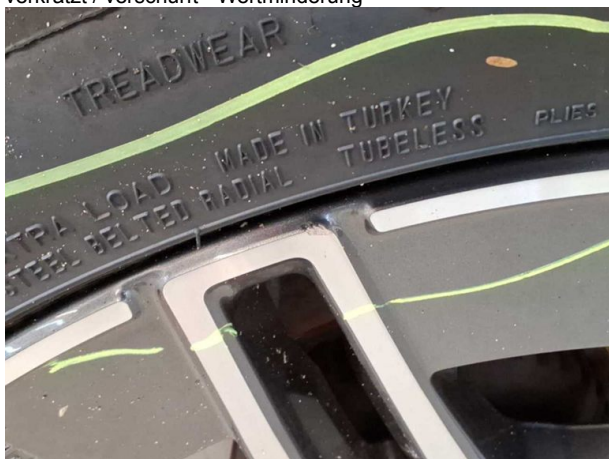
| Nr. | Bauteilgruppe | Beschreibung |
|---|---|---|
| 4 | Rad/Reifen | Leichtmetallfelge vorn rechts - verkratzt / verschürft - Wertminderung |

**Beschädigung #4:** Rad/Reifen: Leichtmetallfelge vorn rechts - verkratzt / verschürft - Wertminderung

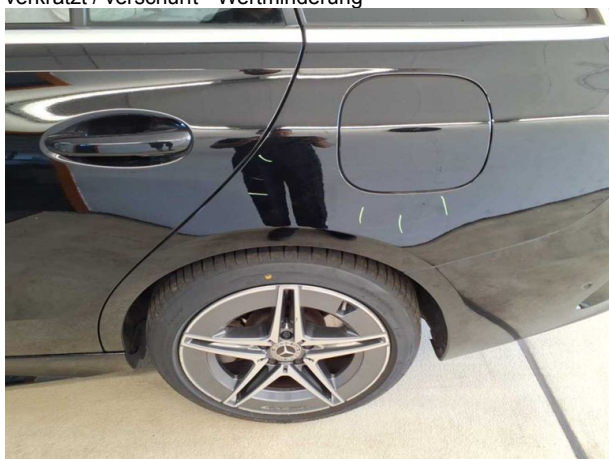
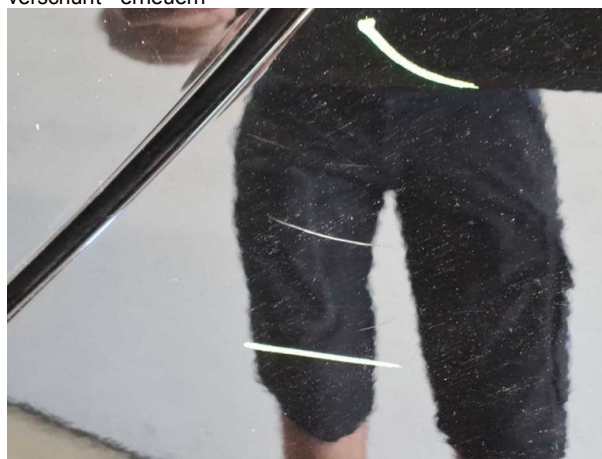
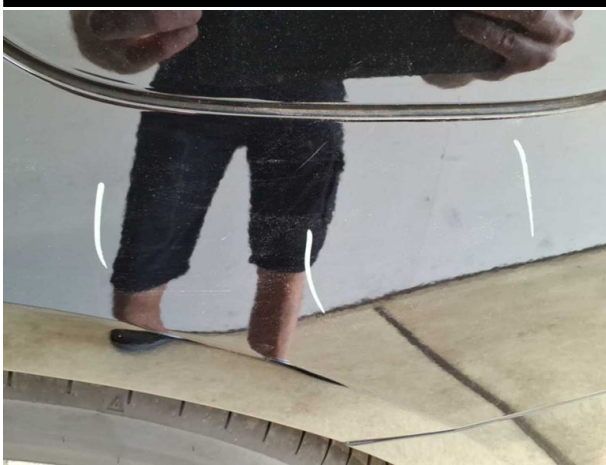
| Nr. | Bauteilgruppe | Beschreibung |
|---|---|---|
| 7 | Seitenwand links | Seitenwand - verkratzt / verschürft - instandsetzen und lackieren |

**Beschädigung #7:** Seitenwand links: Seitenwand - verkratzt / verschürft - instandsetzen und lackieren

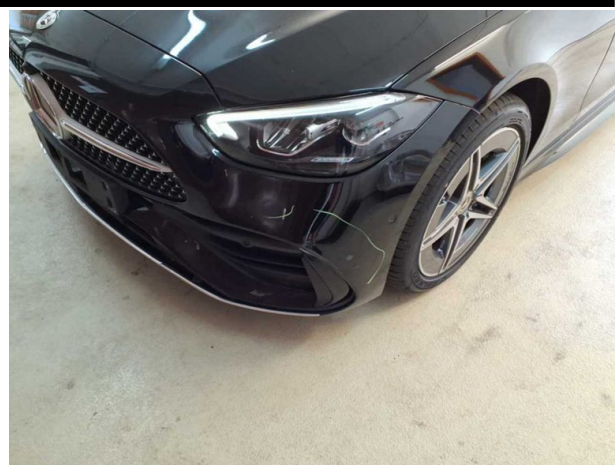
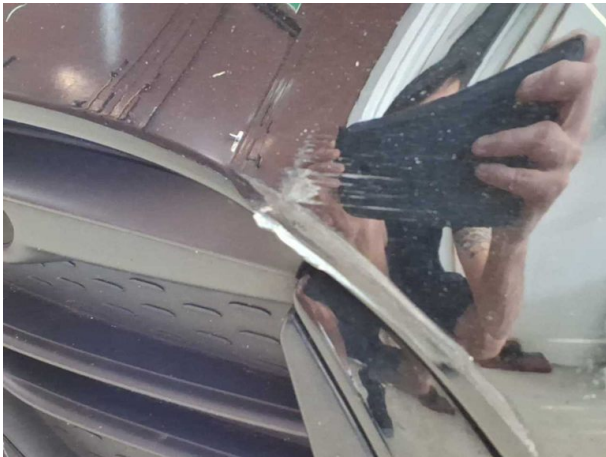
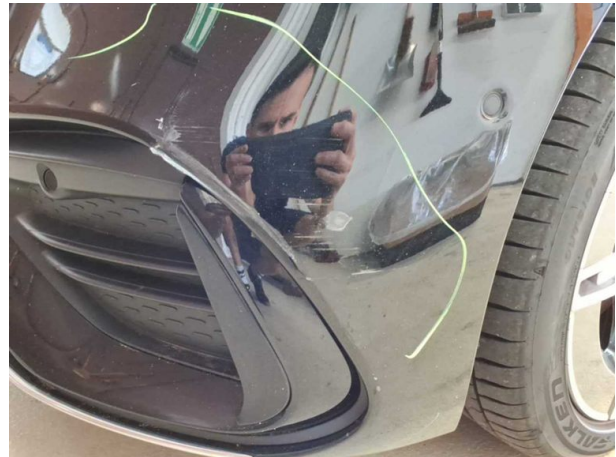
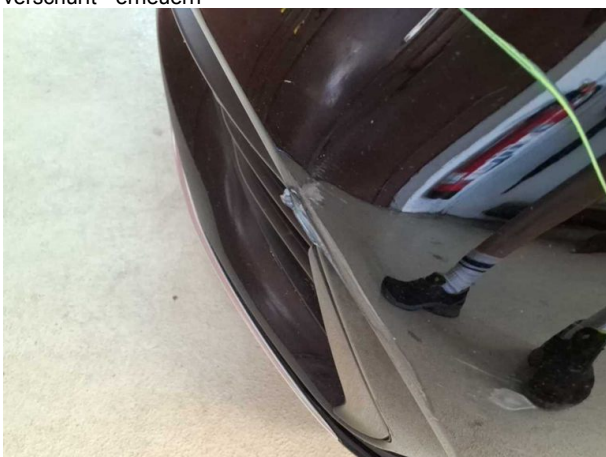
| Nr. | Bauteilgruppe | Beschreibung |
|---|---|---|
| 8 | Stoßfänger vorn | Stoßfänger vorn - verkratzt / verschürft - erneuern |

**Beschädigung #8:** Stossfänger vorn: Stossfänger vorn - verkratzt / verschürft - erneuern
