# Zustandsbericht/Minderwertgutachten-Leasing

| Hersteller | VW | Typ / Verkaufsbez. | T-Roc 1.5 TSI ACT OPF Style |
| Sitzplätze | 5 | Fahrzeug-Ident.-Nr. | WVGZZZA1ZNV163258 |

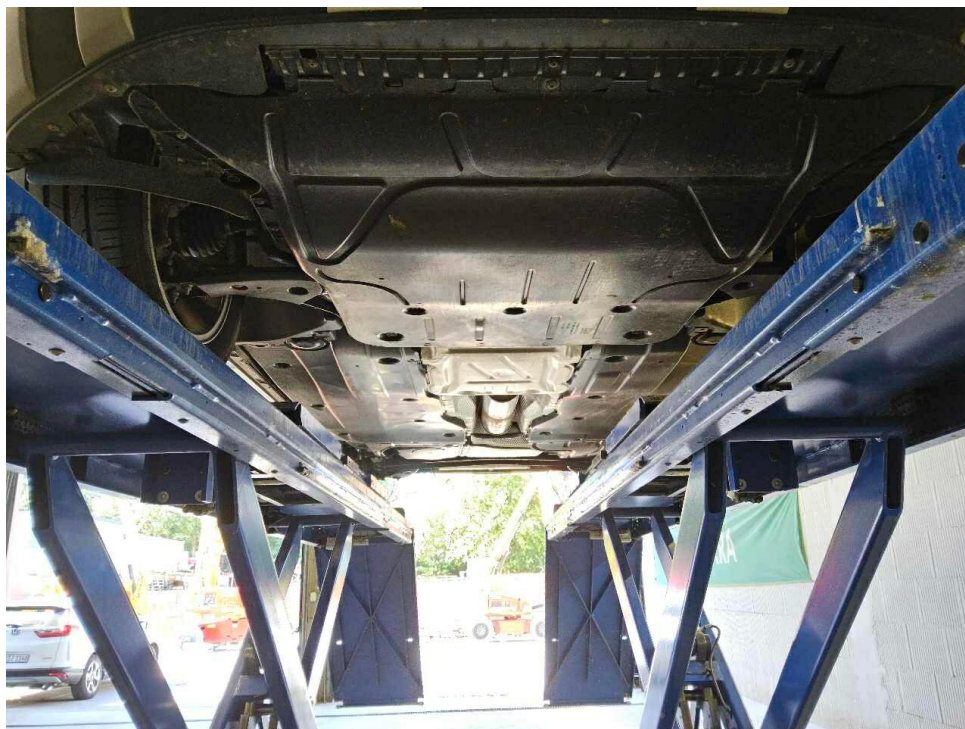
Bild 5 : Fahrzeugunterseite

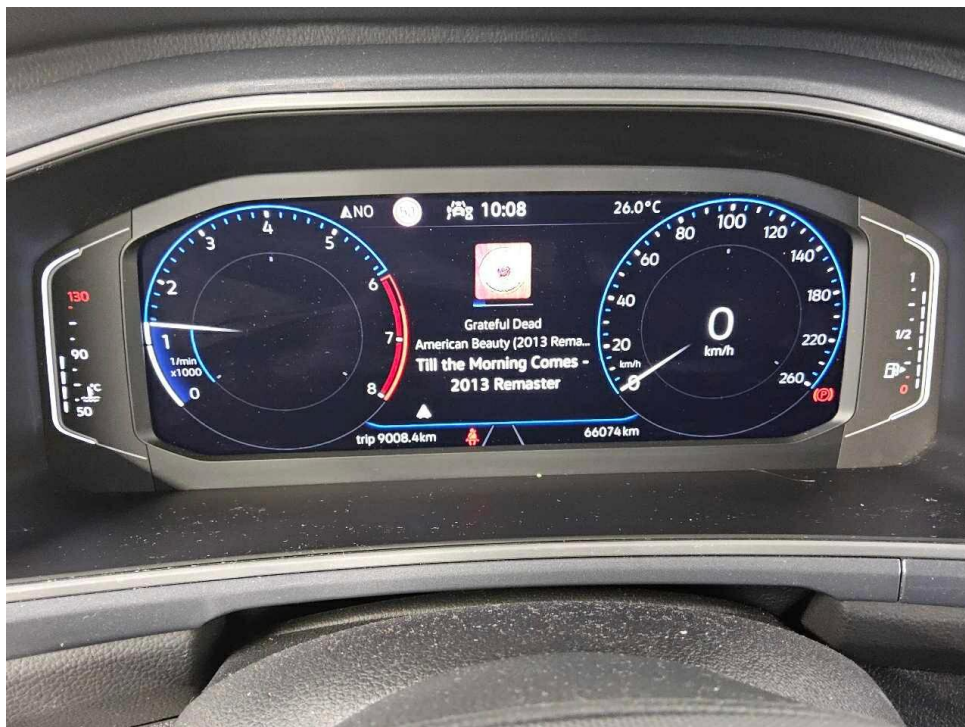
Bild 6 : Kombiinstrument (betriebsbereit) mit Km-Stand

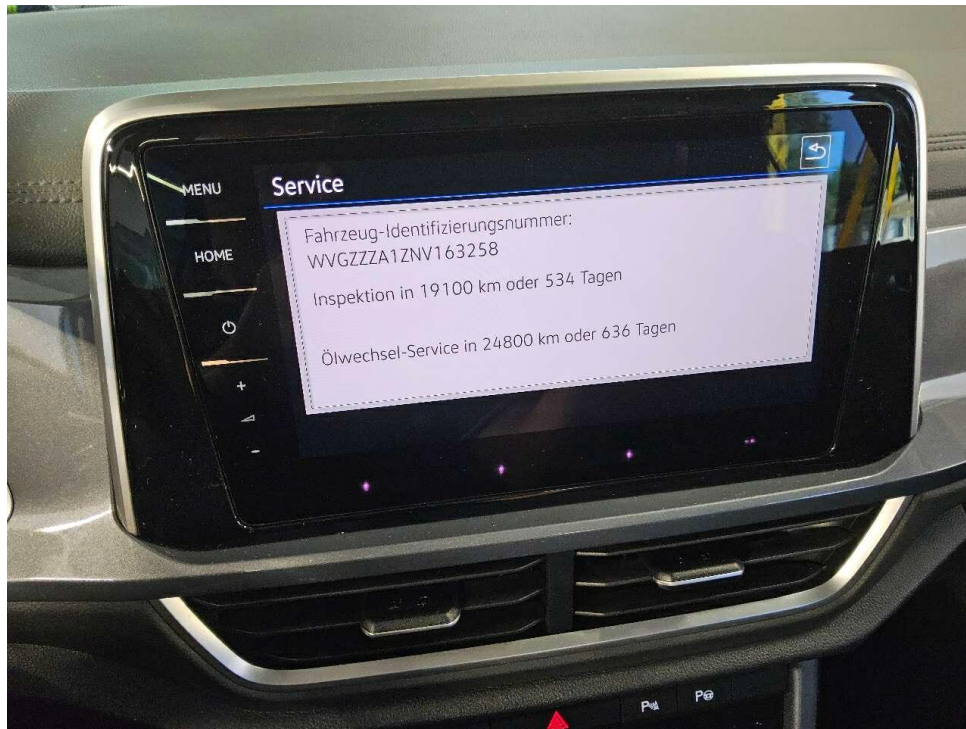
Bild 7 : Serviceintervallanzeige

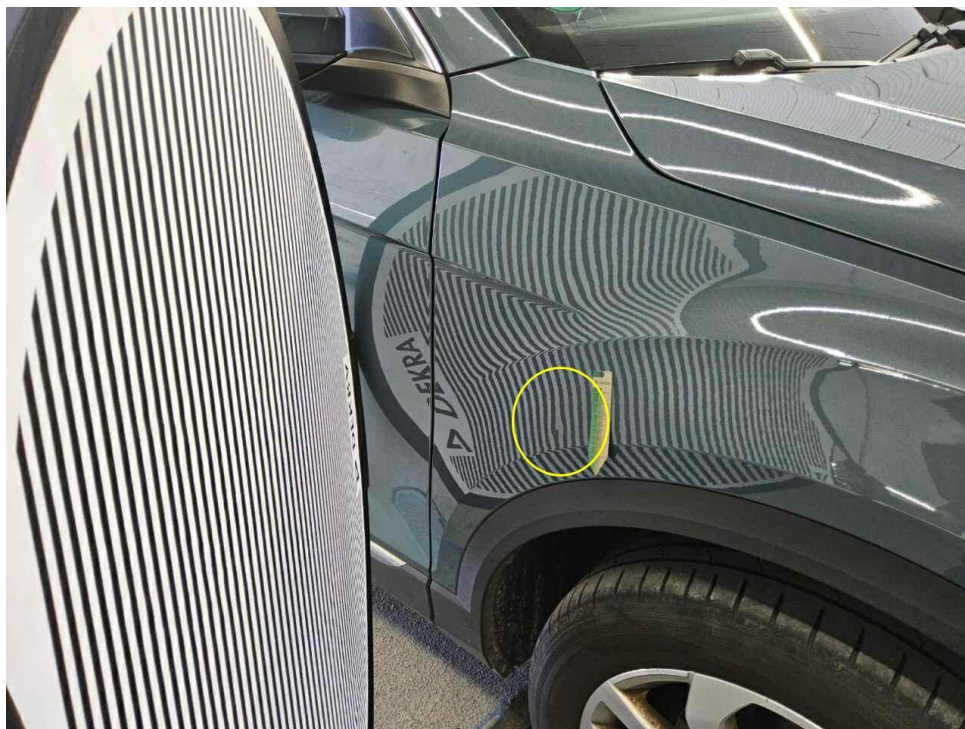
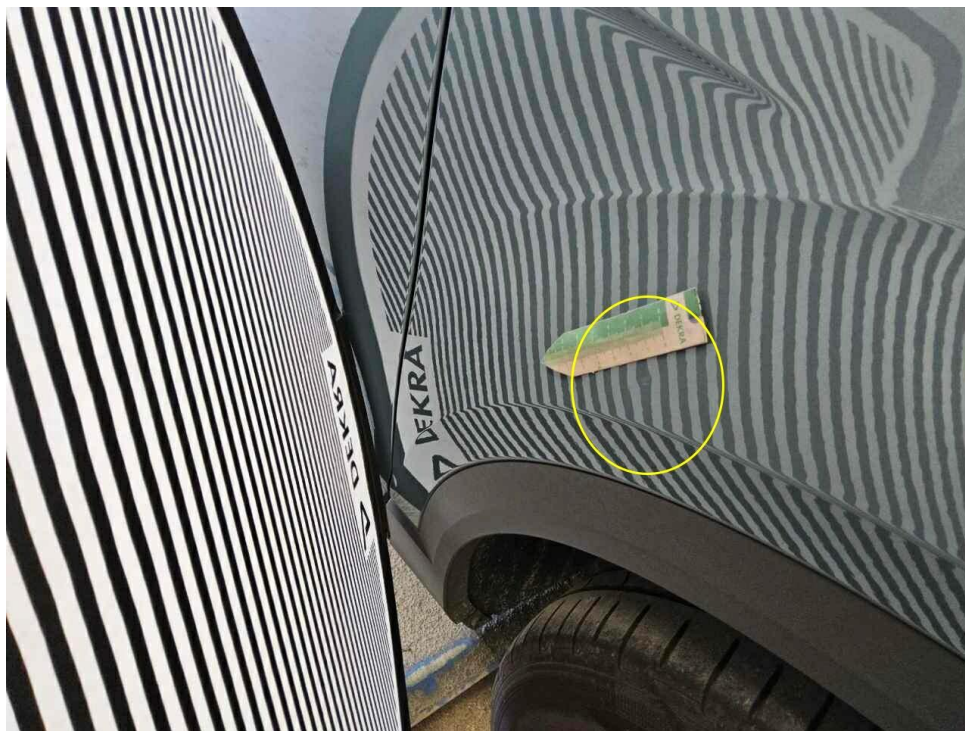
Bild 15 : Kotflügel vorne rechts, eingedellt, drücken

Bild 16 : Kotflügel vorne rechts, eingedellt, drücken

1. Kofferraumabdeckung, Führung fehlt, erneuern (Bild 29, 30, 31)
2. Frontscheibe zerkratzt, erneuern (Bild 32, 33)
3. Kotflügel vorne rechts, eingedellt, drücken (Bild 15, 16)
4. Außenspiegel links Lackierung, zerkratzt, smart repair (Bild 27, 28)

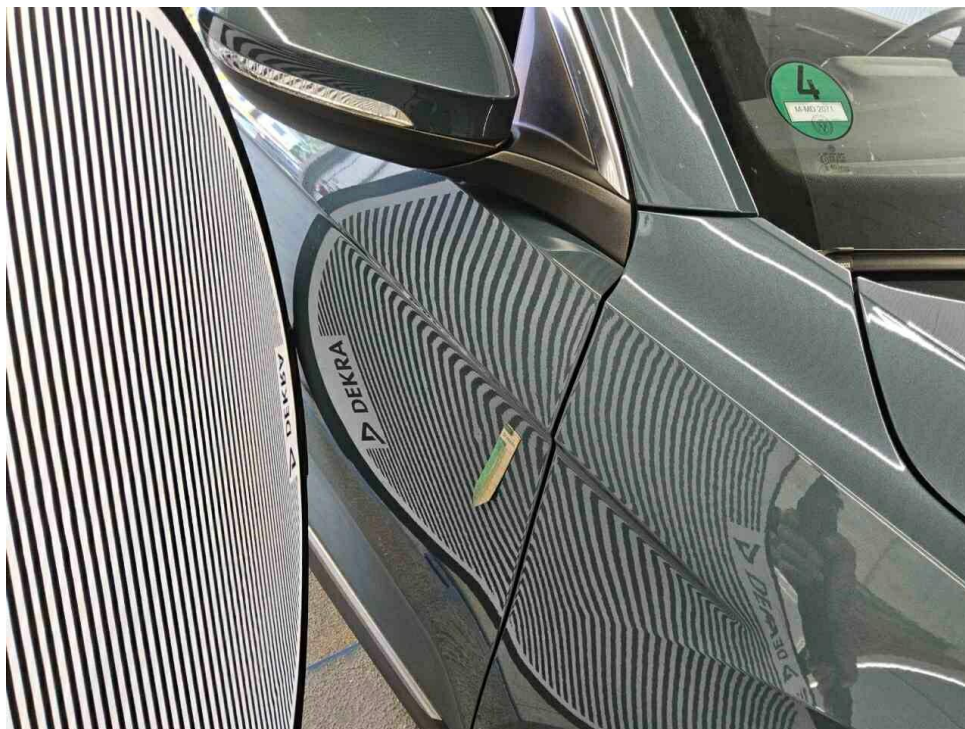
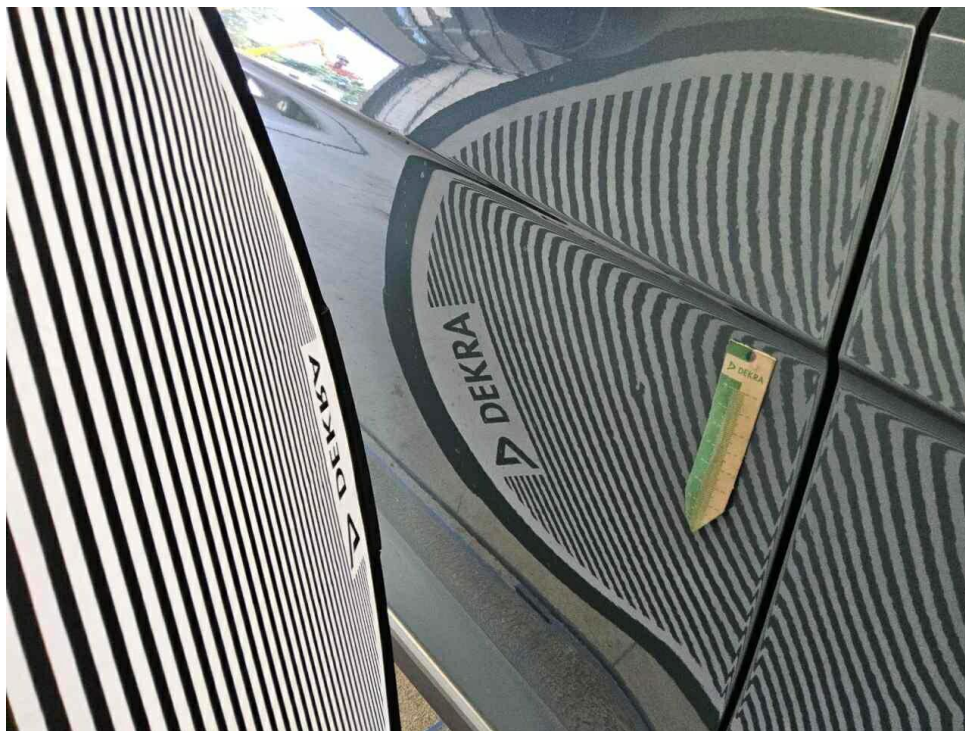
Bild 17 : Tür vorne rechts, eingedellt, Gebrauchsspur

Bild 18 : Tür vorne rechts, eingedellt, Gebrauchsspur

Folgende Schäden sind in Anbetracht des Alters, der Laufleistung und dem Einsatzzweck als Gebrauchsspur einzustufen.

Tür vorne rechts, eingedellt, Gebrauchsspur (Bild 17, 18)  
 Seitenteil hinten rechts, eingedellt, Gebrauchsspur (Bild 25, 26)

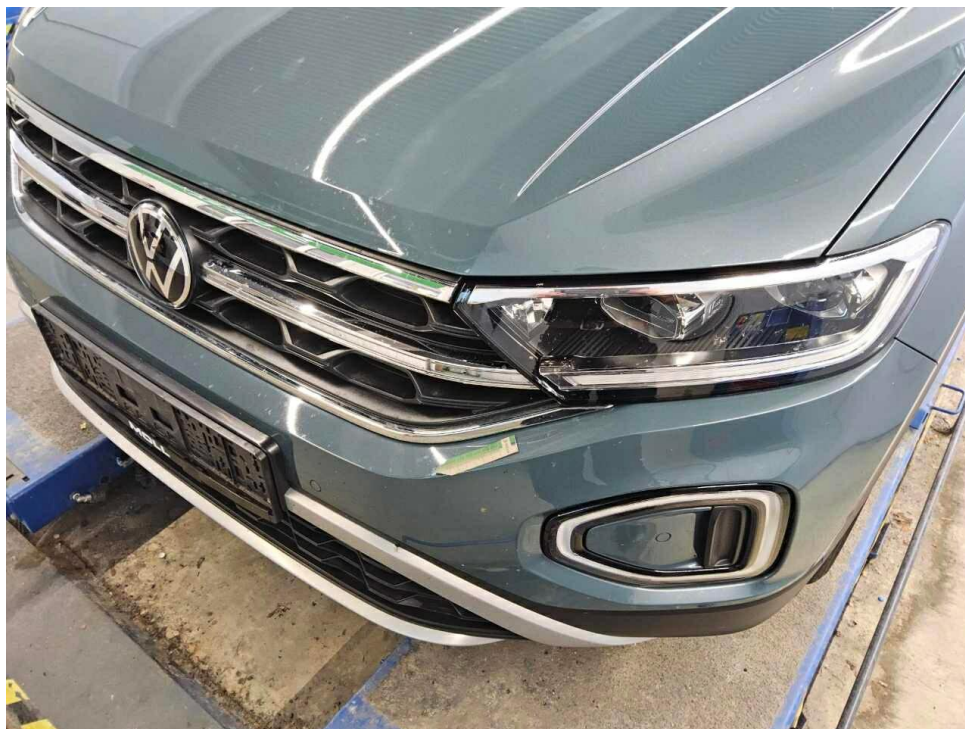
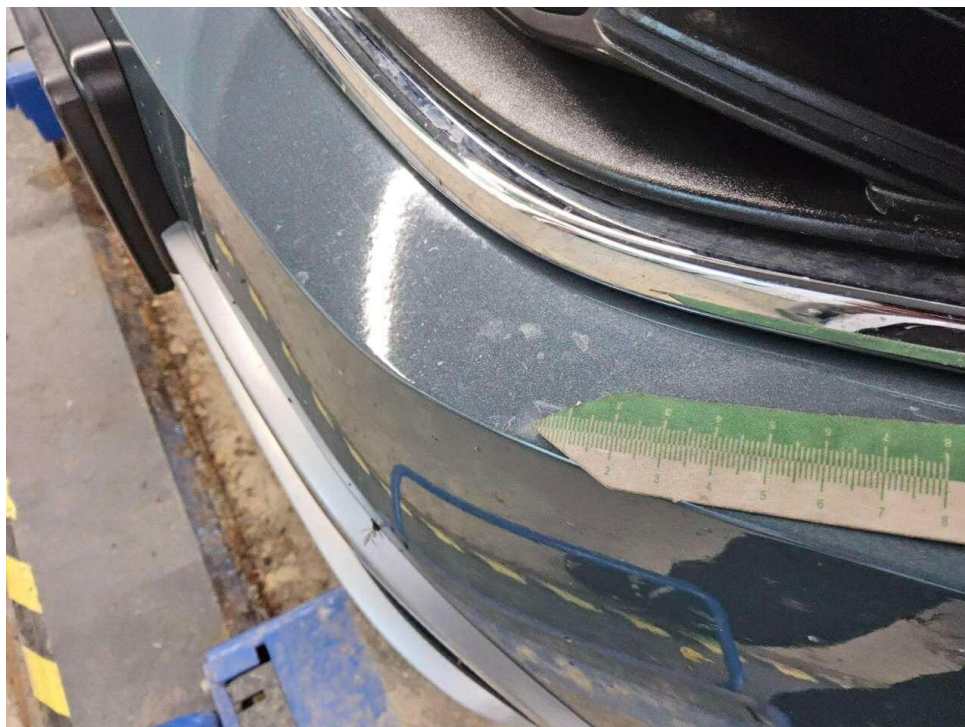
Bild 19 : Stoßfänger vorne Lackierung, Steinschlag, Gebrauchsspur

Bild 20 : Stoßfänger vorne Lackierung, Steinschlag, Gebrauchsspur

Tür hinten rechts, eingedellt, Gebrauchsspur  
(Bild 23, 24)  
Motorhaube Lackierung, Steinschlag,  
Gebrauchsspur (Bild 21, 22)  
Stoßfänger vorne Lackierung, Steinschlag,  
Gebrauchsspur (Bild 19, 20)

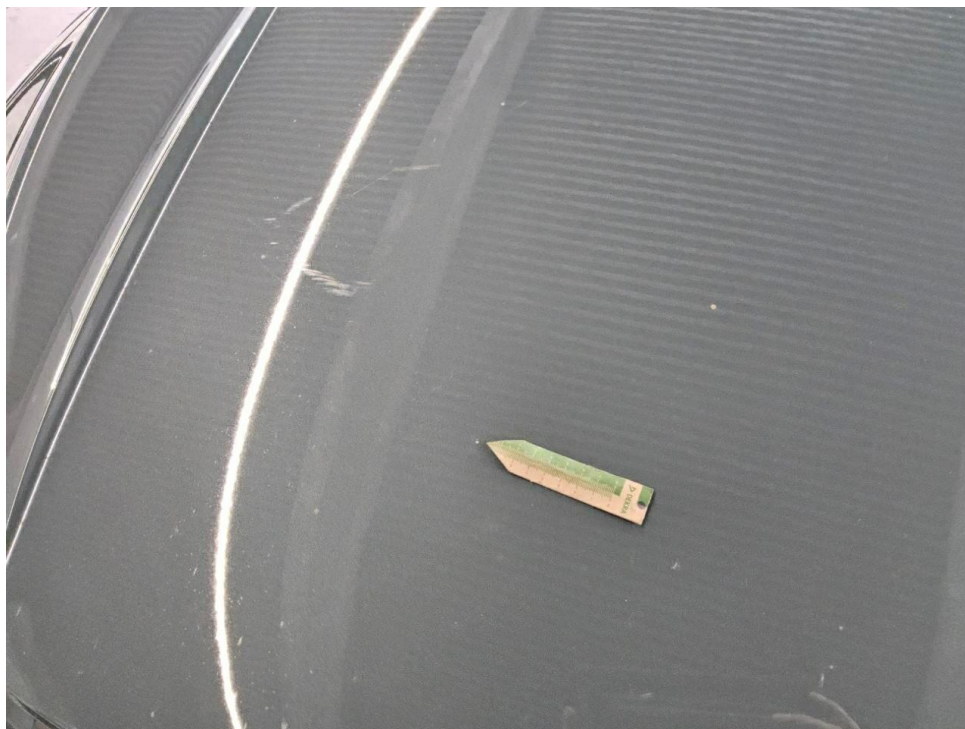
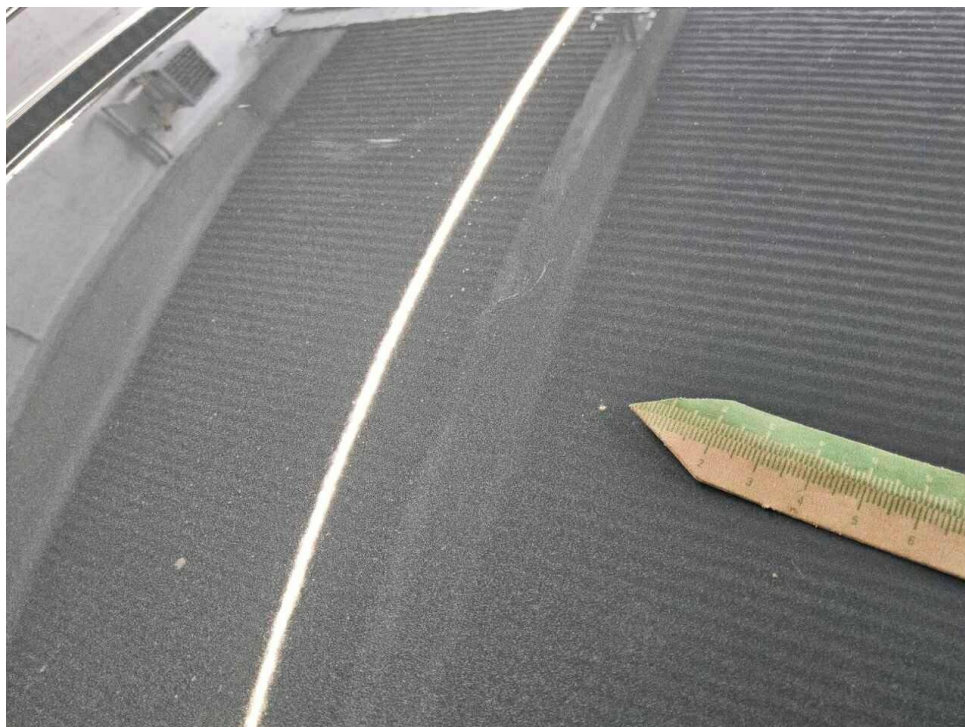
Bild 21 : Motorhaube Lackierung, Steinschlag, Gebrauchsspur

Bild 22 : Motorhaube Lackierung, Steinschlag, Gebrauchsspur

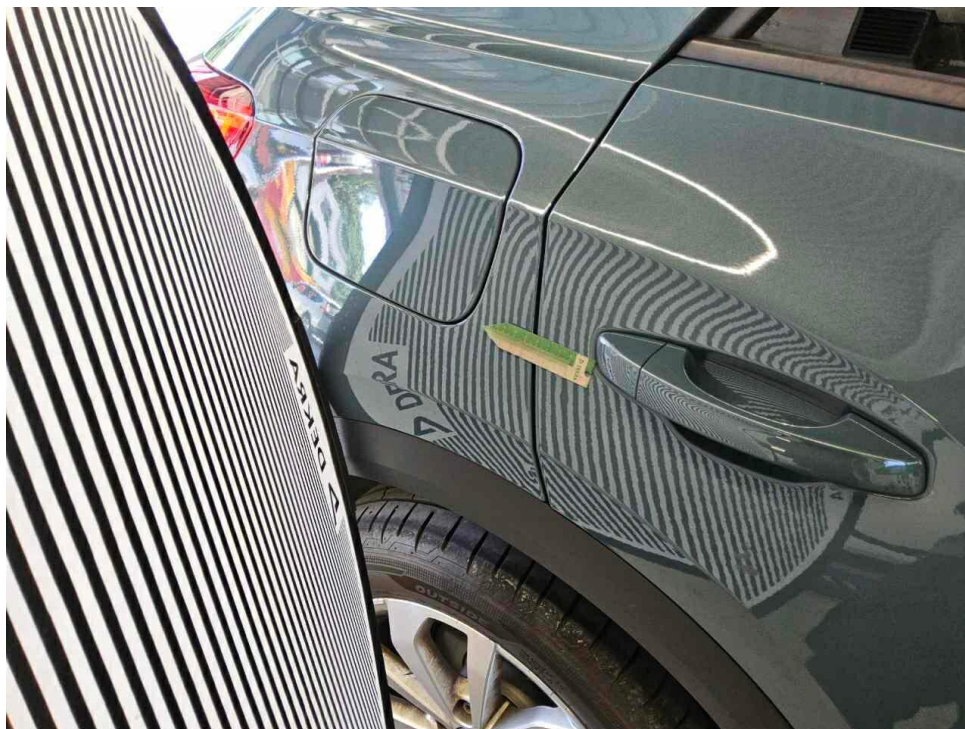
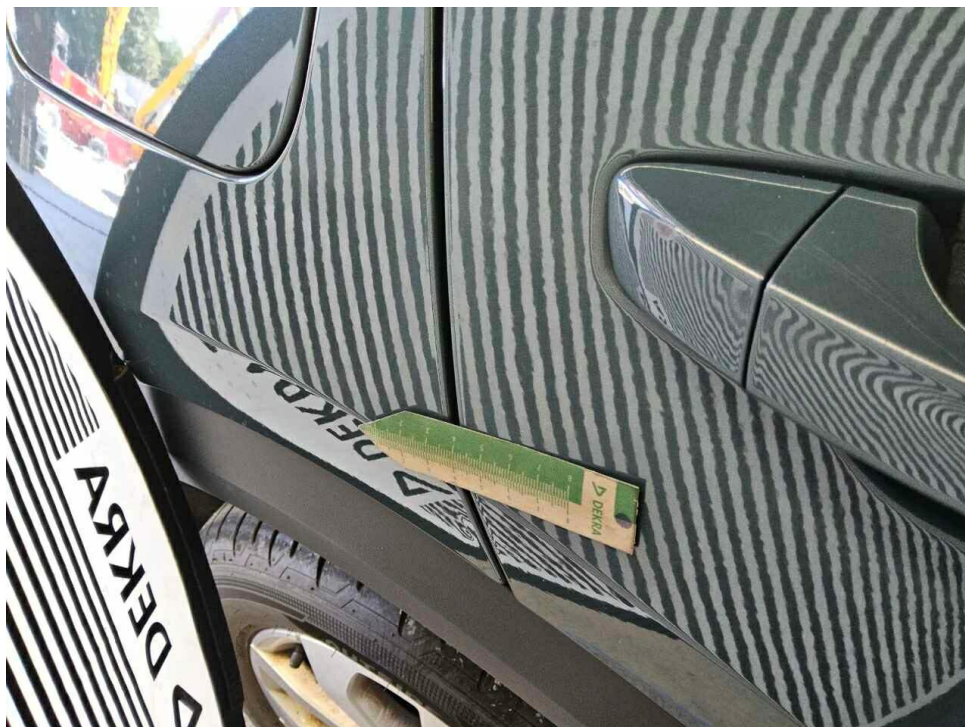
Bild 23 : Tür hinten rechts, eingedellt, Gebrauchsspur

Bild 24 : Tür hinten rechts, eingedellt, Gebrauchsspur

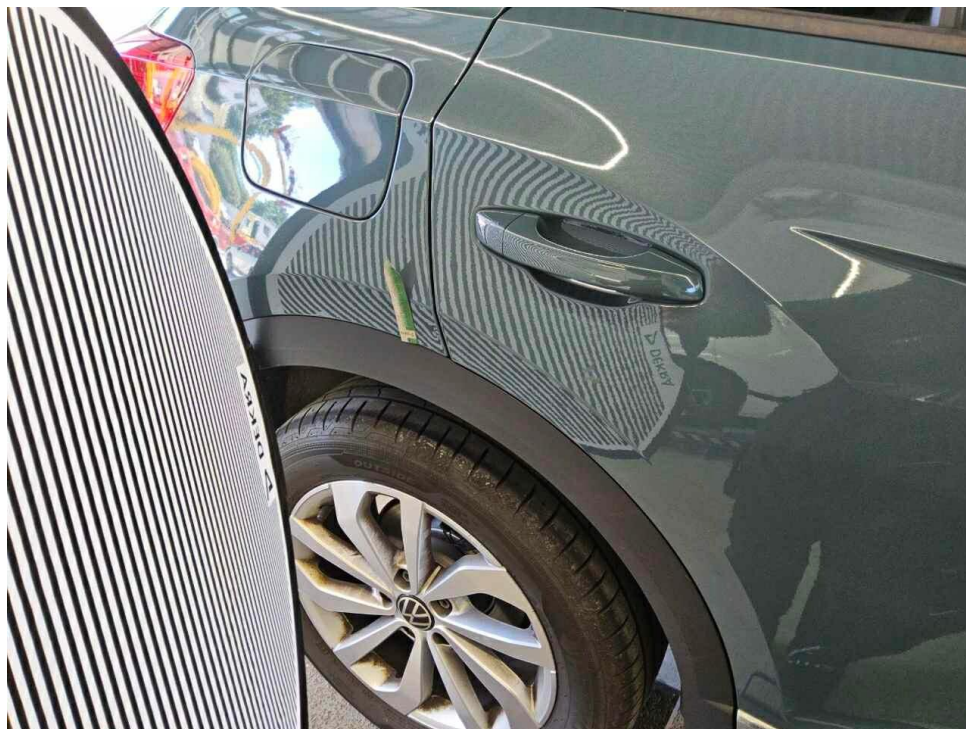
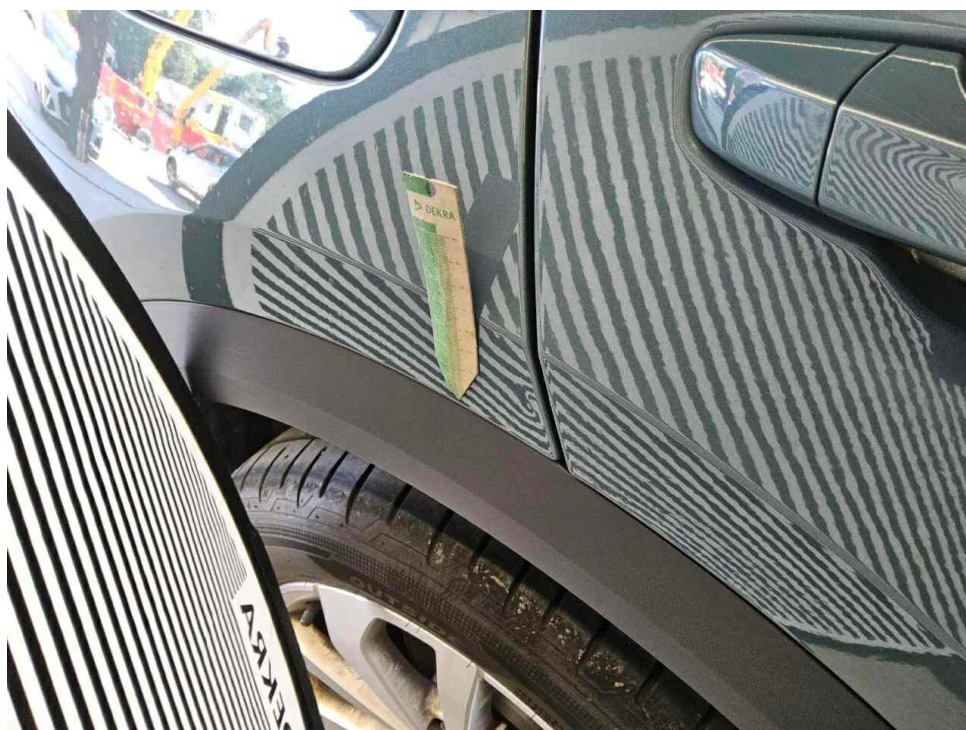
Bild 25 : Seitenteil hinten rechts, eingedellt, Gebrauchsspur

Bild 26 : Seitenteil hinten rechts, eingedellt, Gebrauchsspur

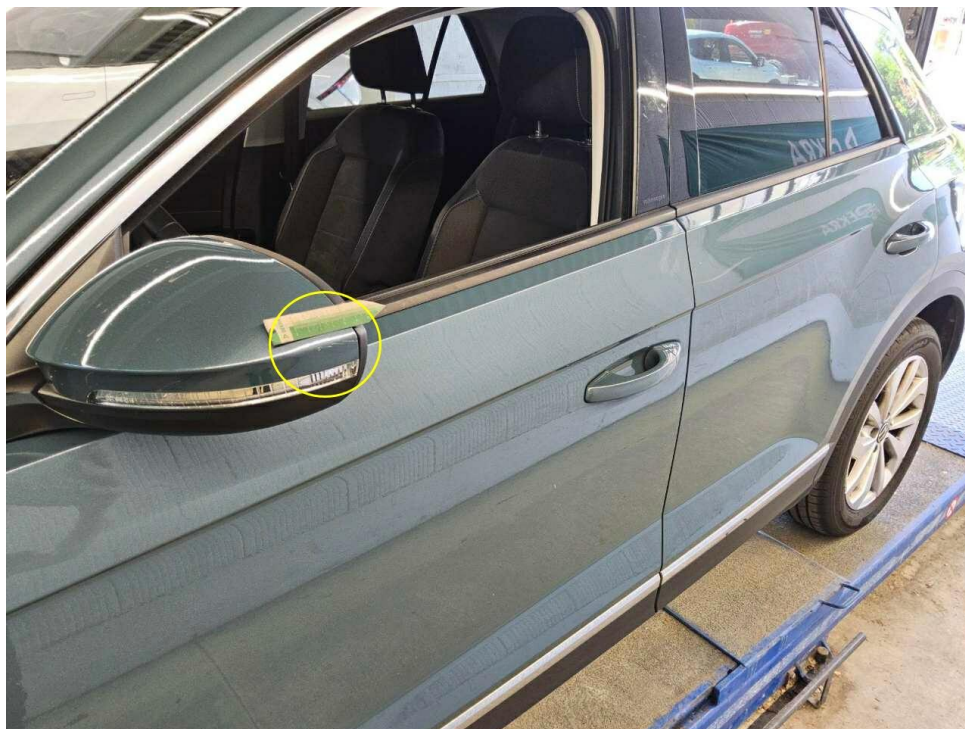
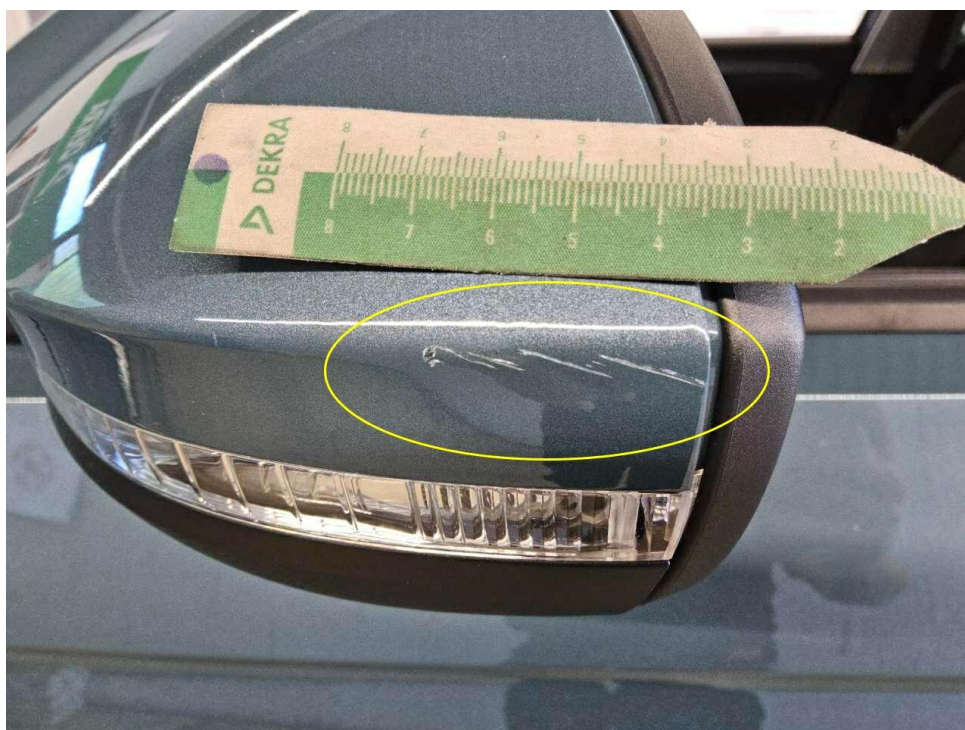
Bild 27 : Außenspiegel links Lackierung, zerkratzt, smart repair

Bild 28 : Außenspiegel links Lackierung, zerkratzt, smart repair

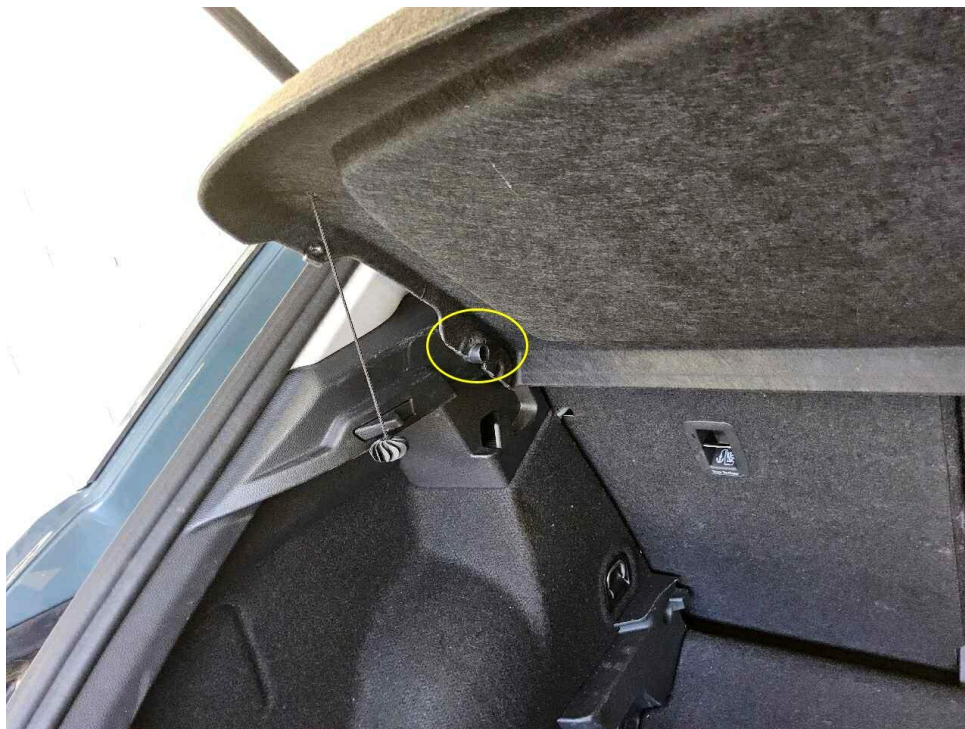
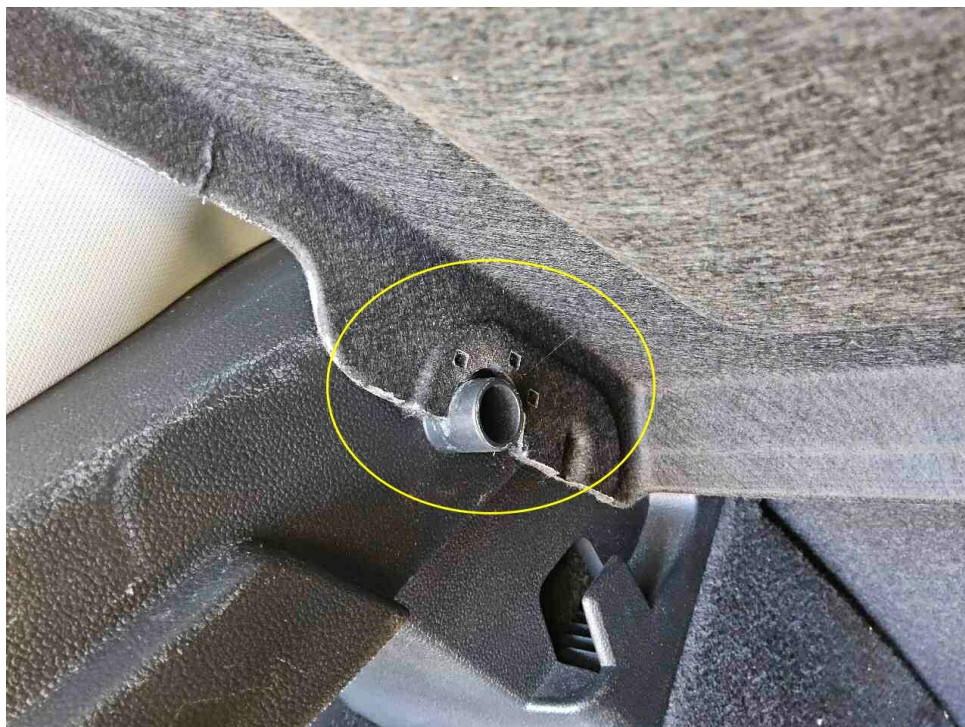
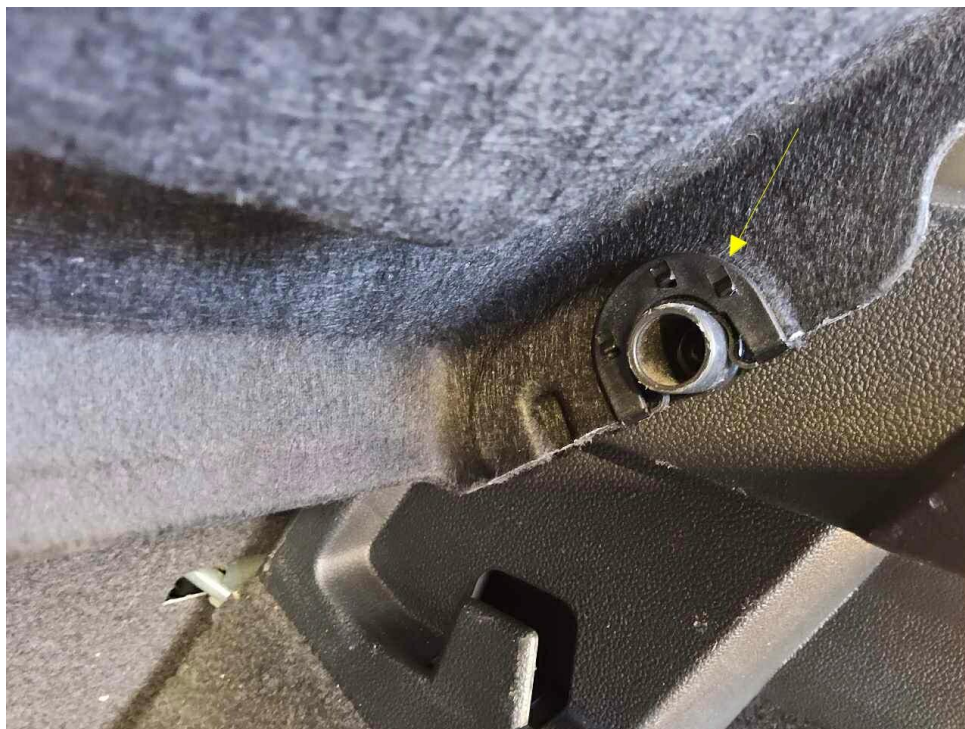
Bild 29 : Kofferraumabdeckung, Führung fehlt

Bild 30 : Kofferraumabdeckung, Führung fehlt

Bild 31 : Kofferraumabdeckung, Führung fehlt

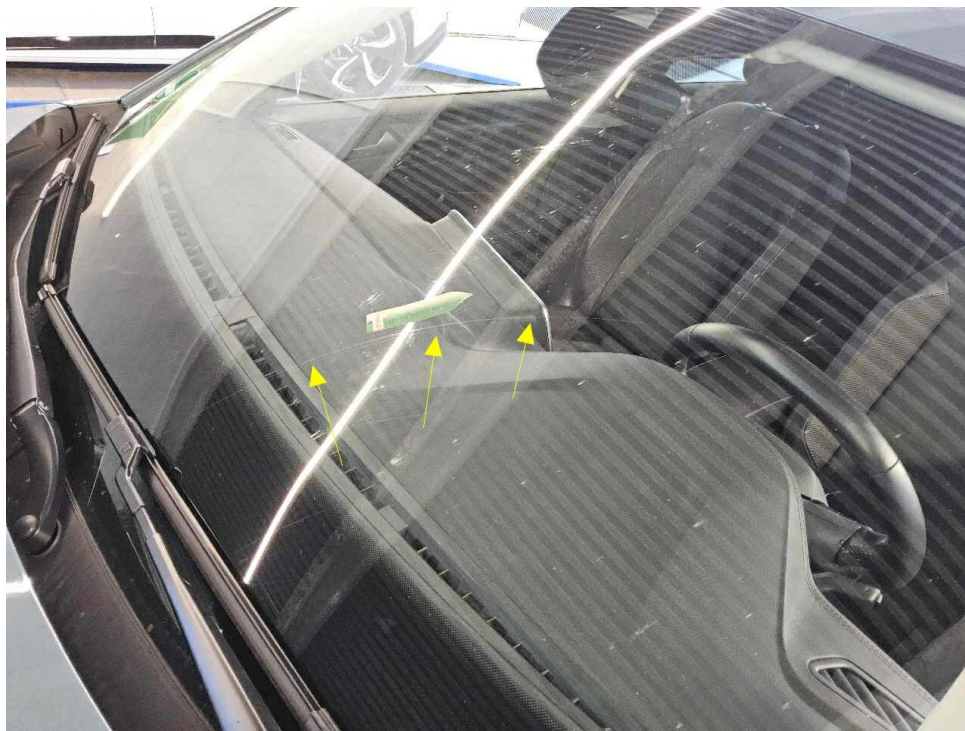
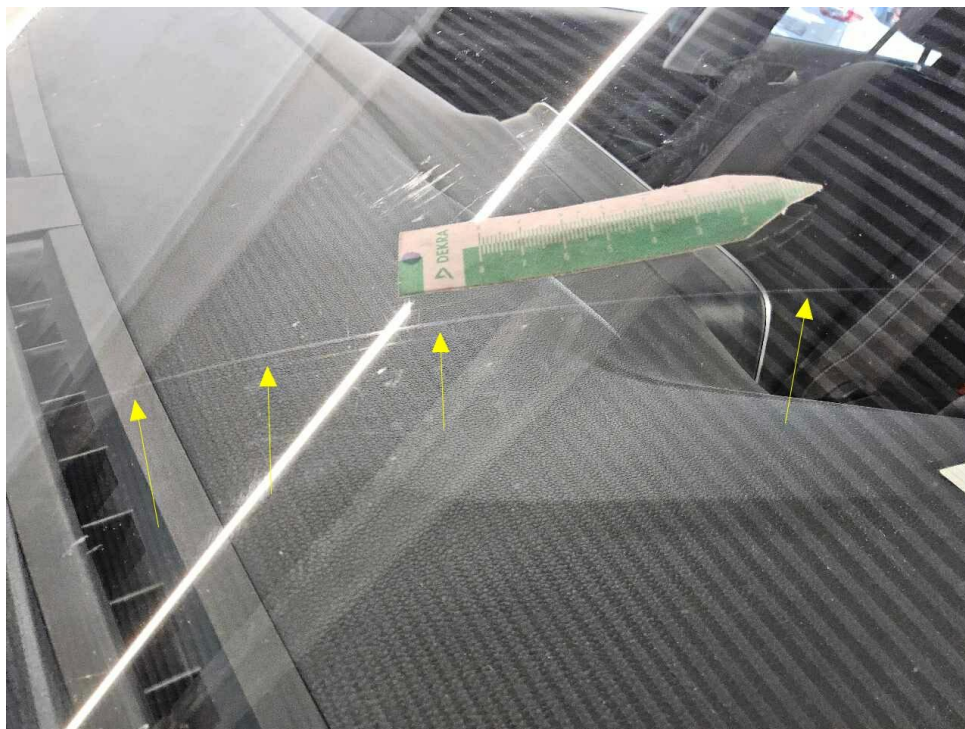
Bild 32 : Frontscheibe zerkratzt

Bild 33 : Frontscheibe zerkratzt
