Fahrzeug: VOLVO XC40 T5 Recharge Inscription Expression Sports Utility Vehicle 5-türig 1477 ccm 261 PS / 192 KW Elektrisch 7-Gang Automatik

Unfall-/Schadenspiegel

Zustandsbericht

Besichtigungsdatum: 31.03.2026
Protokollnummer: 44723376

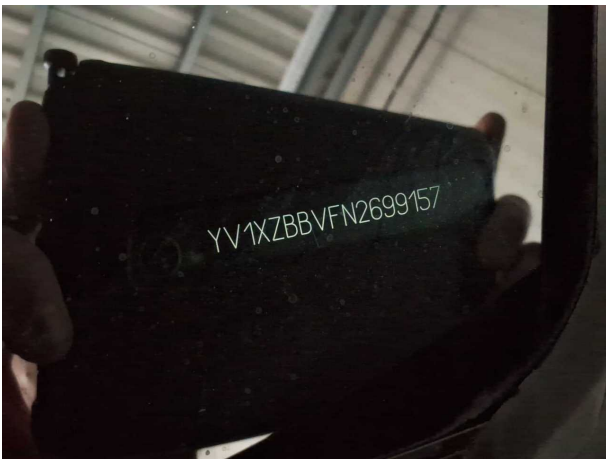
Abbildung 9: FIN

Die Fahrzeug-Identifizierungsnummer (FIN) wurde am Fahrzeug abgelesen und die Übereinstimmung im Verlauf der Besichtigung durch den Unterzeichner mit den vorgelegten Unterlagen festgestellt.

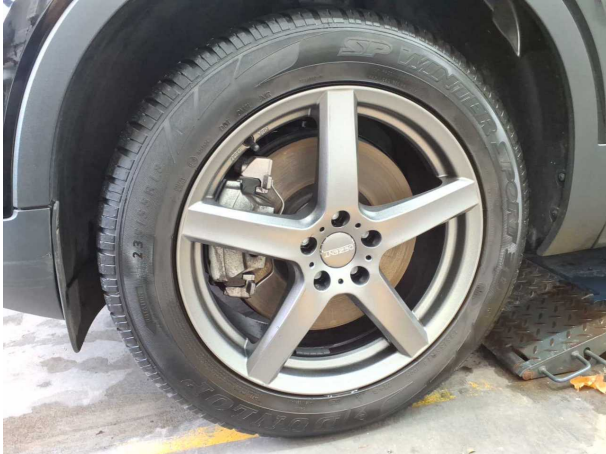
Abbildung 13: Montierte Bereifung

Achse	Reifengröße	Hersteller	Reifentyp	Profiltiefe	Verktgl.	Zul.
1	235/55 R18 100H	Dunlop	Winterreifen	6mm - 6mm	i.O.	i.O.
2	235/55 R18 100H	Dunlop	Winterreifen	6mm - 6mm	i.O.	i.O.

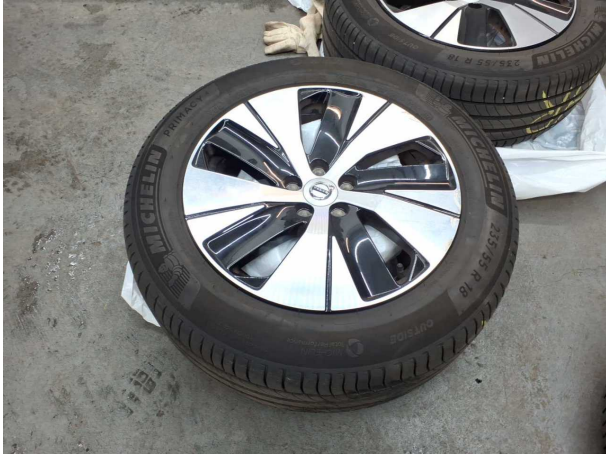
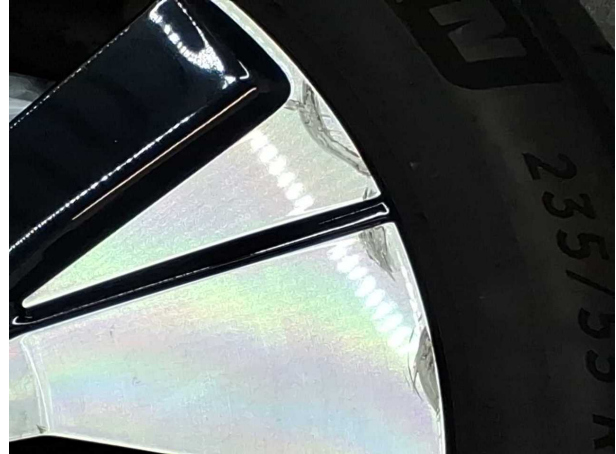
Nr.	Bauteilgruppe	Beschreibung
1	2.Radsatz	1 Leichtmetallfelge - verkratzt / verschürft - Wertminderung
2	Ausrüstung	Tirefit komplett (fehlt) - erneuern

Beschädigung #1: 2.Radsatz: 1 Leichtmetallfelge - verkratzt /
verschürft - Wertminderung
