## Bewertungsgutachten

**UN ZA333E**

**U5YPV81HDNL021877**

| Typ / Verkaufsbezeichnung | Sportage (NQ5)(2021->) / Sportage 1.6 T-GDI Plug-in Hybrid (EURO 6d) |

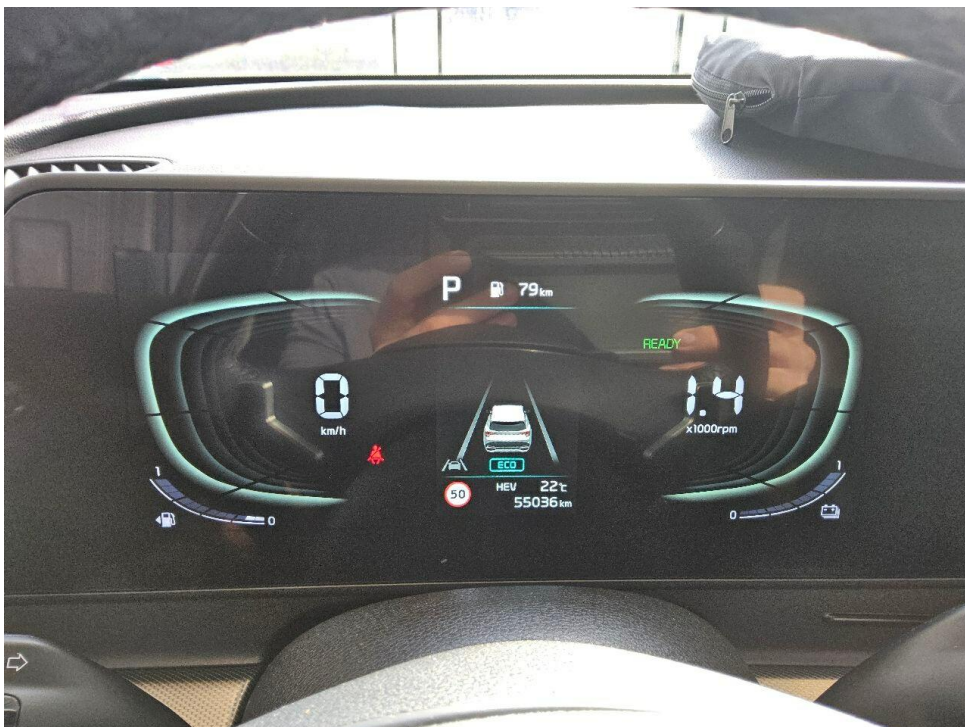
| Km-Stand abgelesen | 55.036 |

Bild 4 : Kombiinstrument (betriebsbereit) mit Km-Stand

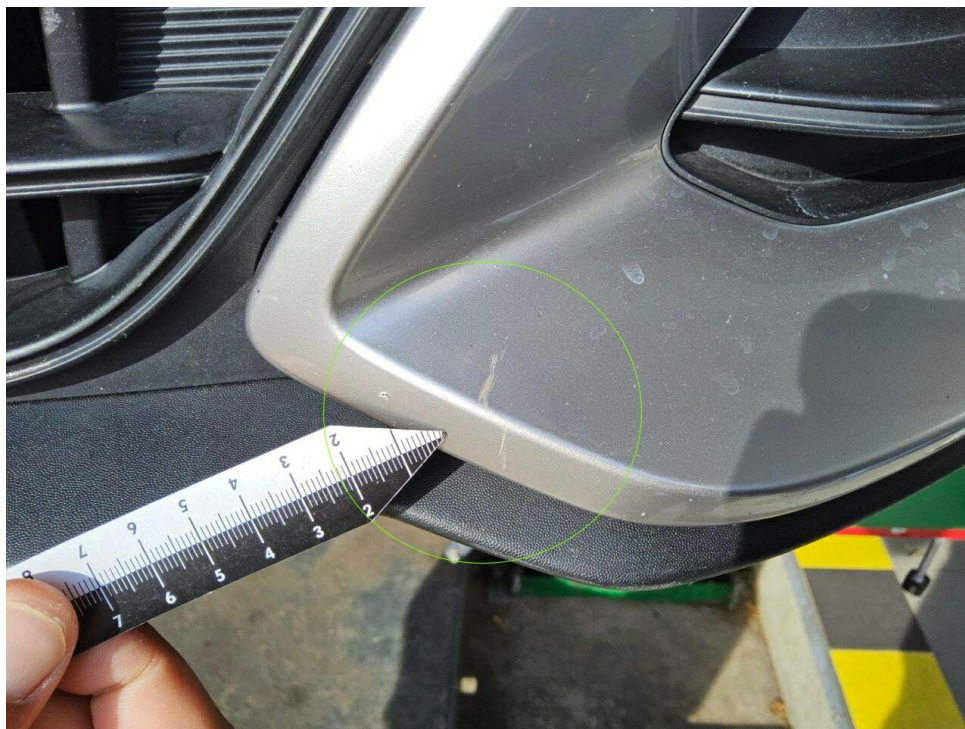
Bild 7 : Stoßfänger vorne Rammschutzleiste links, zerkratzt, Gebrauchsspur

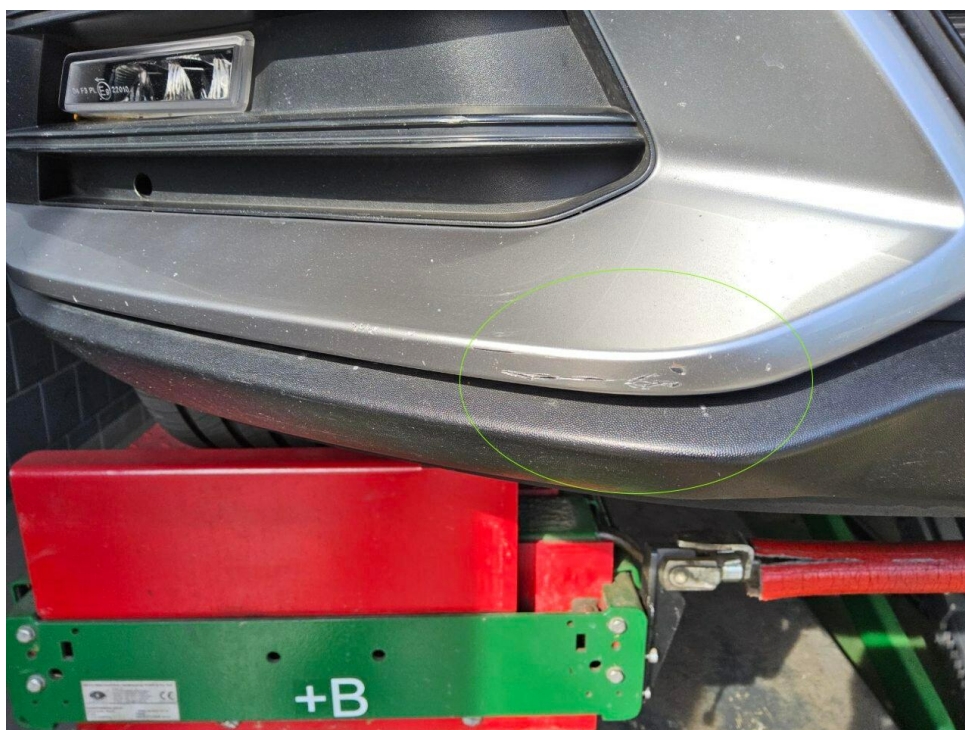
| Bezeichnung des Schadens / Rep.-Weg | Rep.Kost<br>brutto | Anrechn. | Minderwert<br>brutto |
|---|---|---|---|
| 5. Stoßfänger vorne Rammschutzleiste rechts, zerkratzt, smart repair (Bild 8) | 62 | 100 | -62,00 |

Bild 8 : Stoßfänger vorne Rammschutzleiste rechts, zerkratzt, smart repair

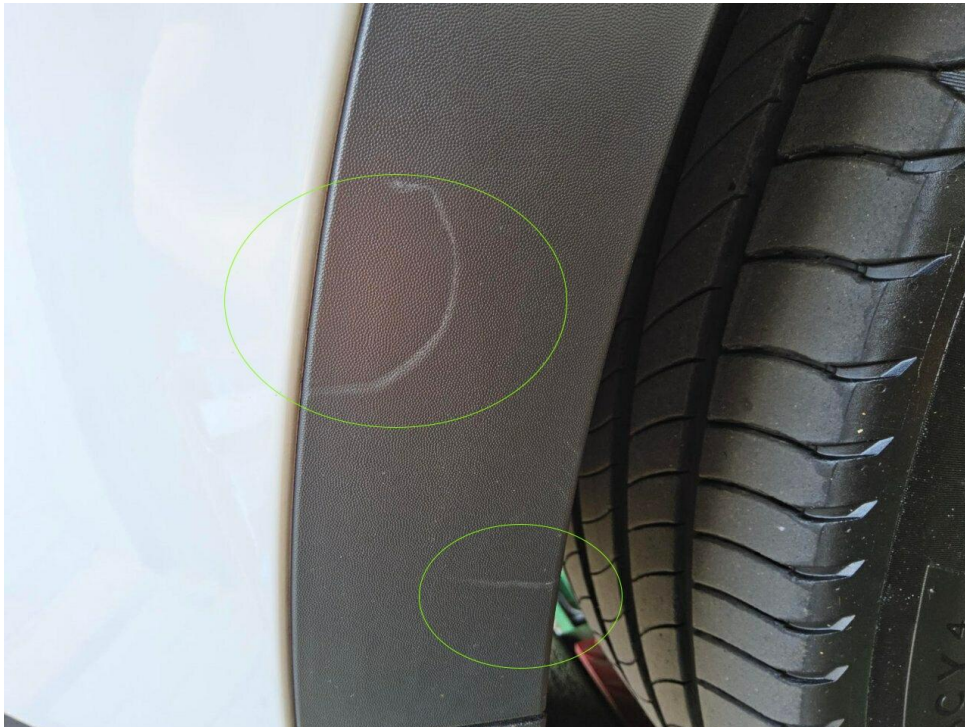
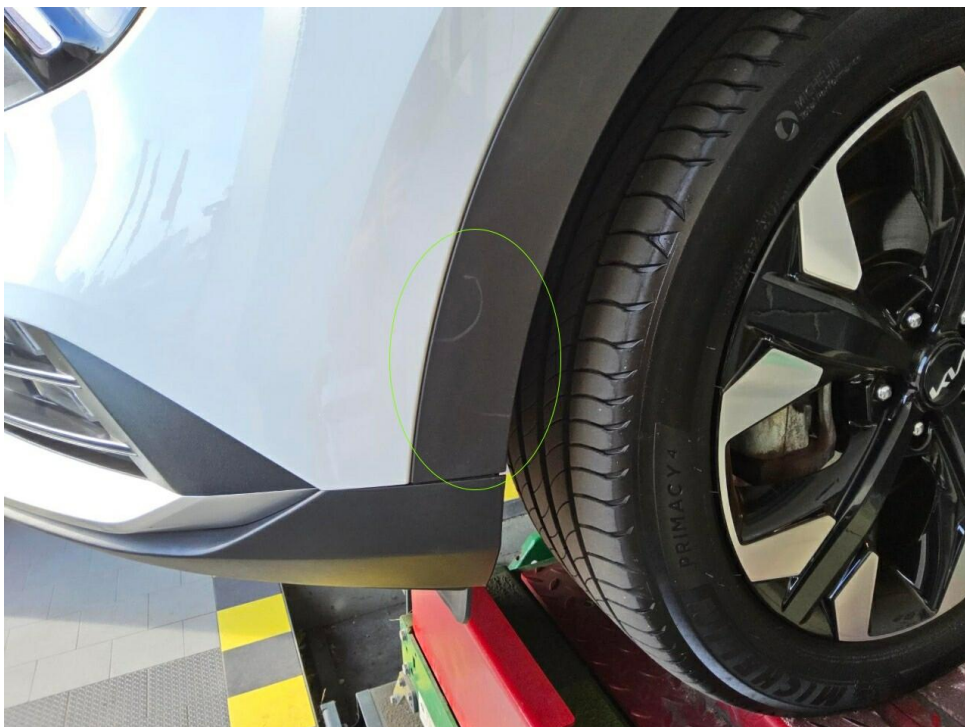
Bild 9 : Kotflügel vorne links Zierleiste, verschrammt, Gebrauchsspur

Bild 10 : Kotflügel vorne links Zierleiste, verschrammt, Gebrauchsspur

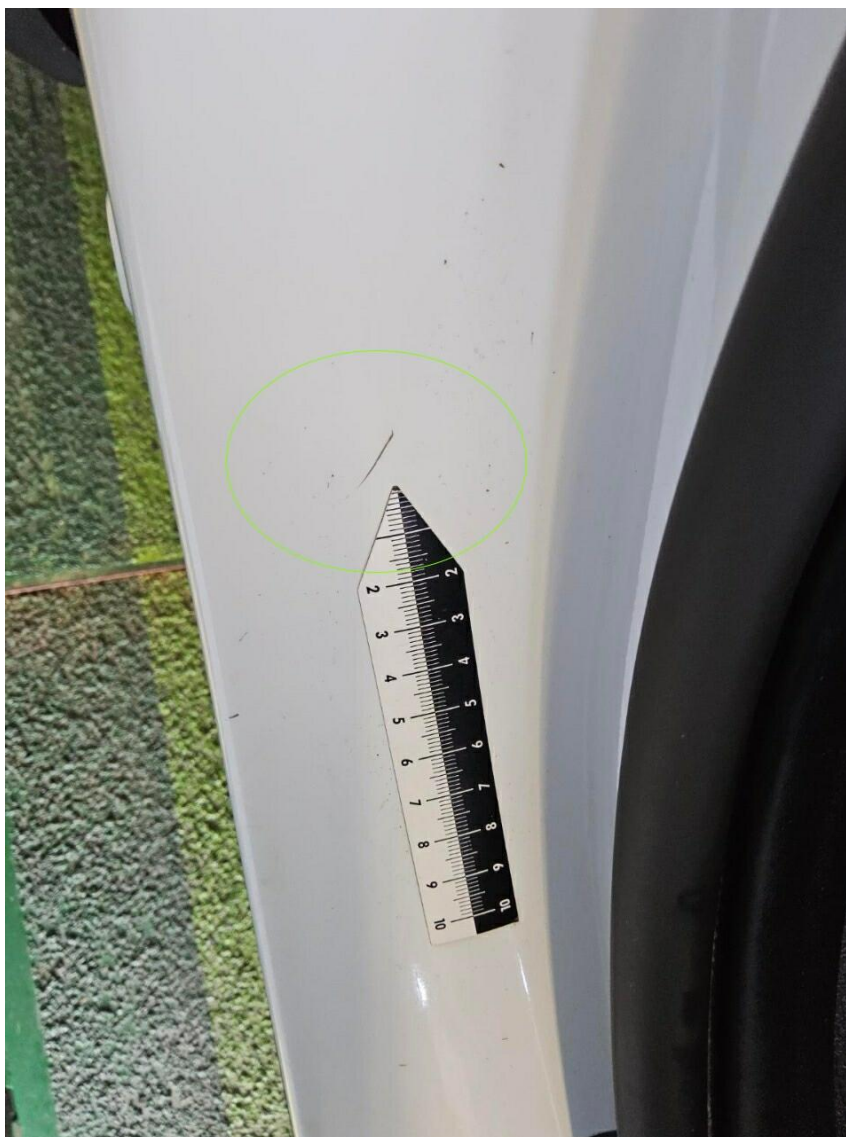
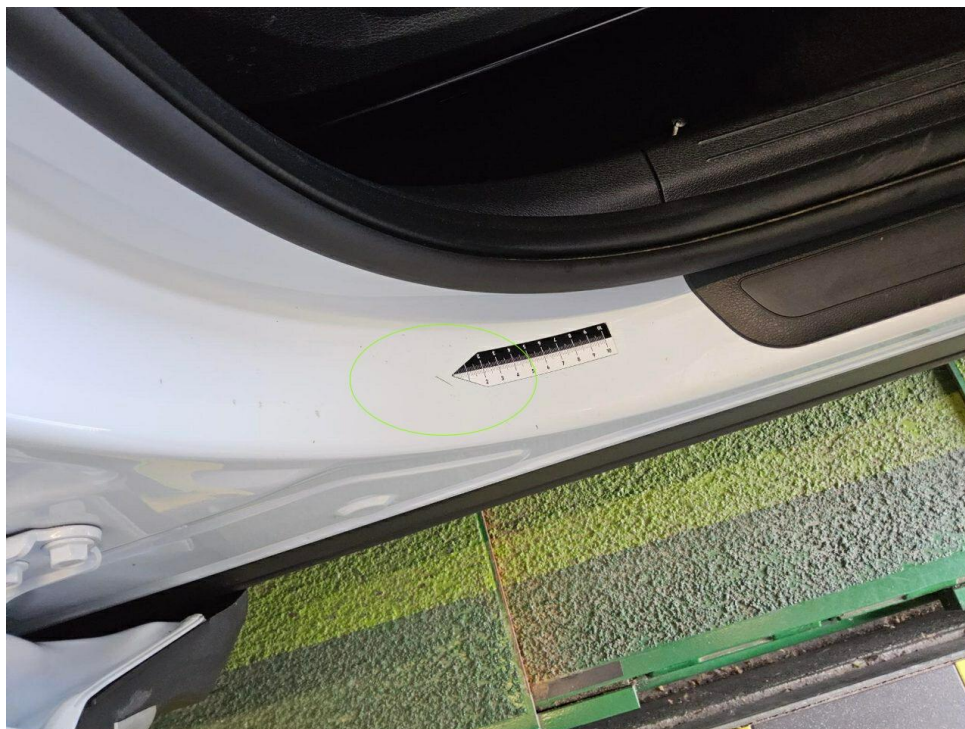
Frontscheibe, Steinschlag, Gebrauchsspur; Verkleidung Heckklappe, zerkratzt, Gebrauchsspur; Tür vorne links Einstieg Lackierung, zerkratzt, Gebrauchsspur; Tür hinten rechts Einstieg Lackierung, zerkratzt, Gebrauchsspur (Bild 15, 16); Tür vorne rechts Einstieg Lackierung, zerkratzt, Gebrauchsspur (Bild 13, 14); Felge hinten links, zerkratzt, Gebrauchsspur (Bild 11, 12); Kotflügel vorne links Zierleiste, verschrammt, Gebrauchsspur (Bild 9, 10); Stoßfänger vorne Rammschutzleiste links, zerkratzt, Gebrauchsspur (Bild 7); Seitenteil hinten links Lackierung, zerkratzt, Gebrauchsspur (Bild 22); Tür hinten links Lackierung, zerkratzt, Gebrauchsspur (Bild 21).

Bild 13 : Tür vorne rechts Einstieg Lackierung, zerkratzt, Gebrauchsspur

Bild 14 : Tür vorne rechts Einstieg Lackierung, zerkratzt, Gebrauchsspur

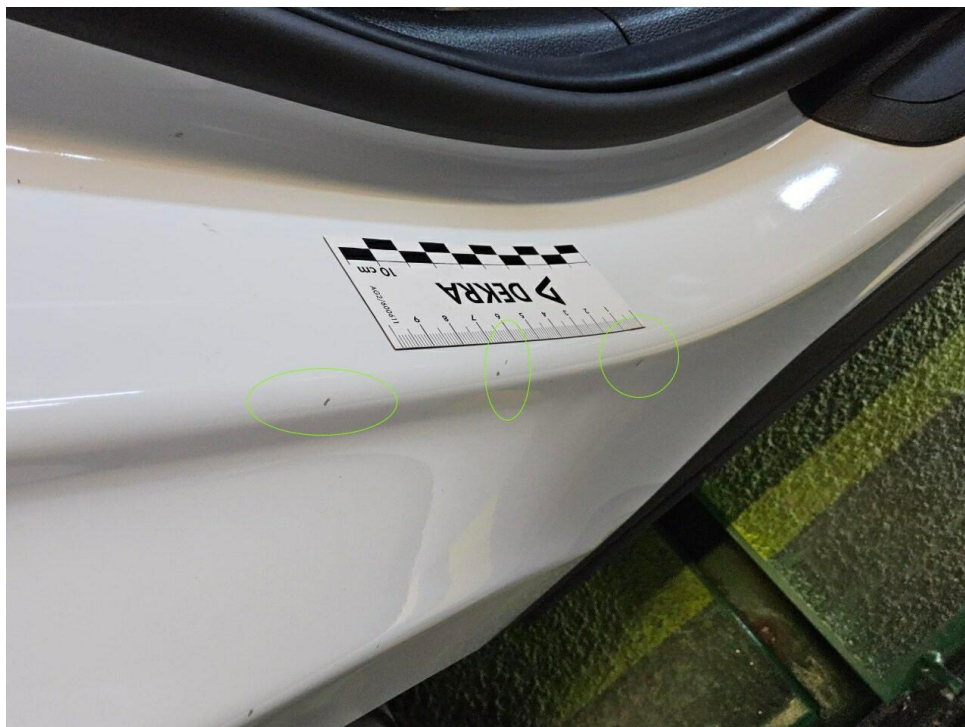
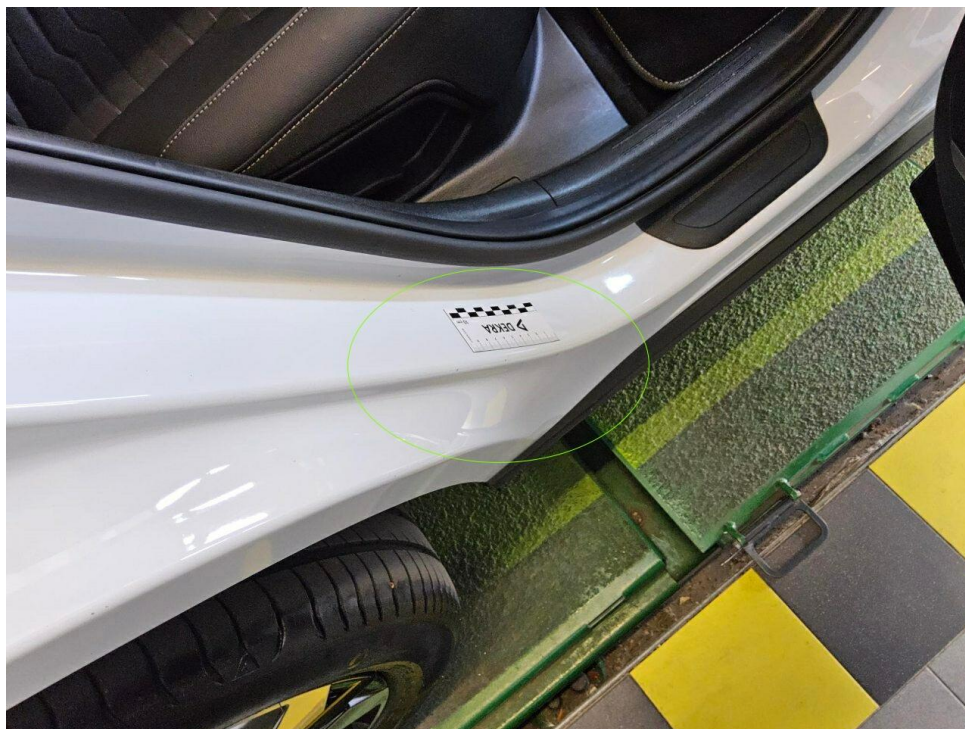
Bild 15 : Tür hinten rechts Einstieg Lackierung, zerkratzt, Gebrauchsspur

Bild 16 : Tür hinten rechts Einstieg Lackierung, zerkratzt, Gebrauchsspur

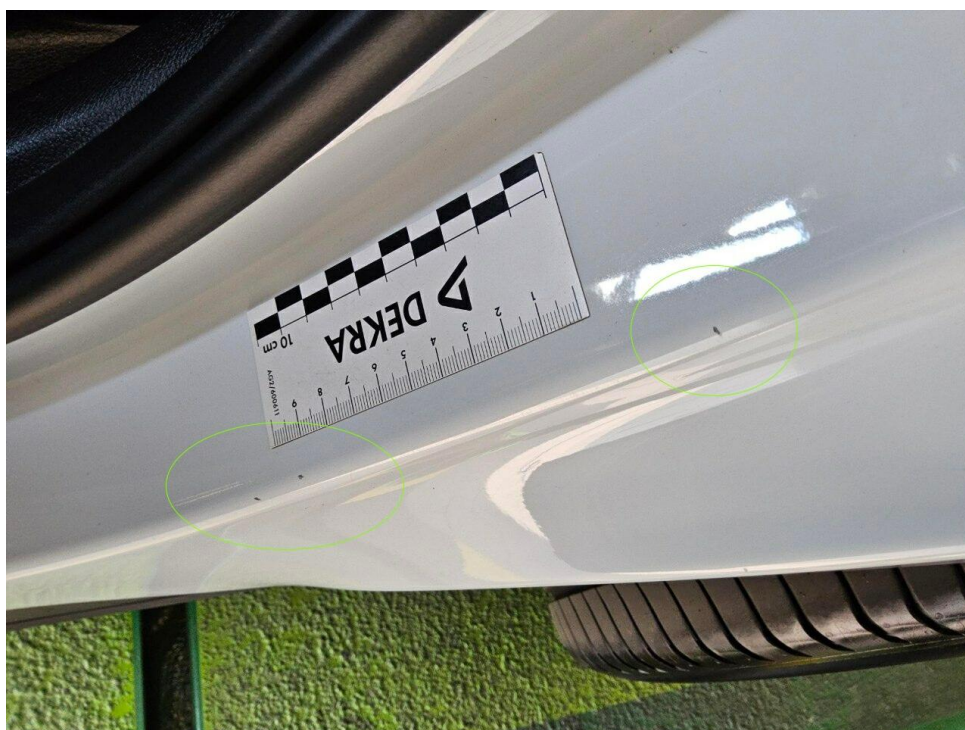
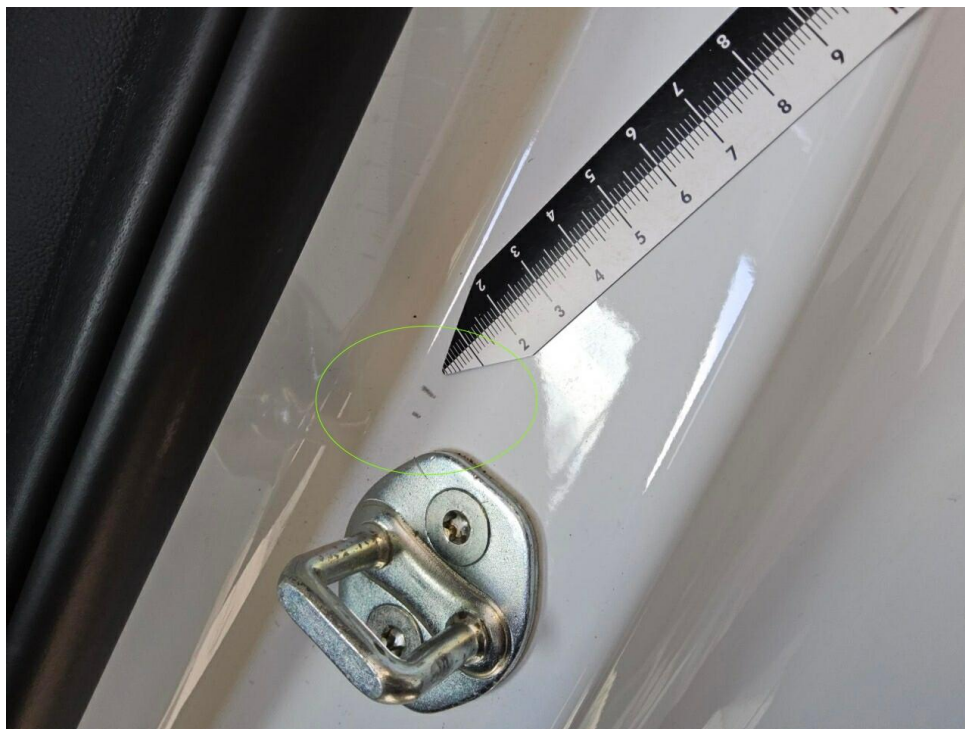
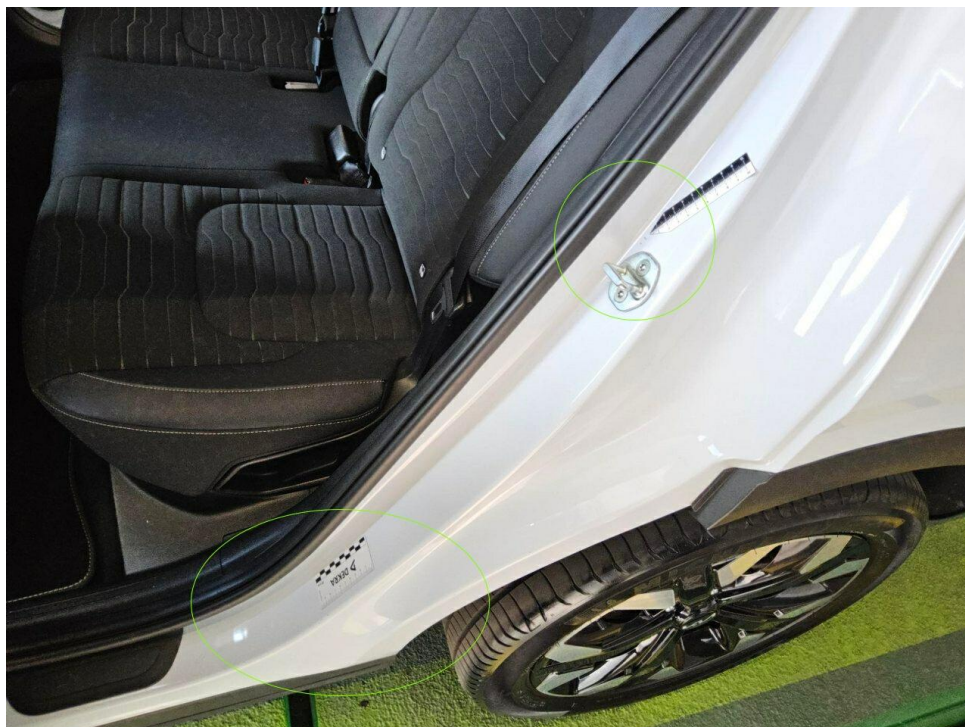
| Bezeichnung des Schadens / Rep.-Weg | Rep.Kost<br>brutto | Anrechn. | Minderwert<br>brutto |
|---|---|---|---|
| 4. Tür hinten links Einstieg Lackierung, zerkratzt, smart repair (Bild 17, 18, 19) | 62 | 100 | -62,00 |

Bild 17 : Tür hinten links Einstieg Lackierung, zerkratzt, smart repair

Bild 18 : Tür hinten links Einstieg Lackierung, zerkratzt, smart repair

Bild 19 : Tür hinten links Einstieg Lackierung, zerkratzt, smart repair

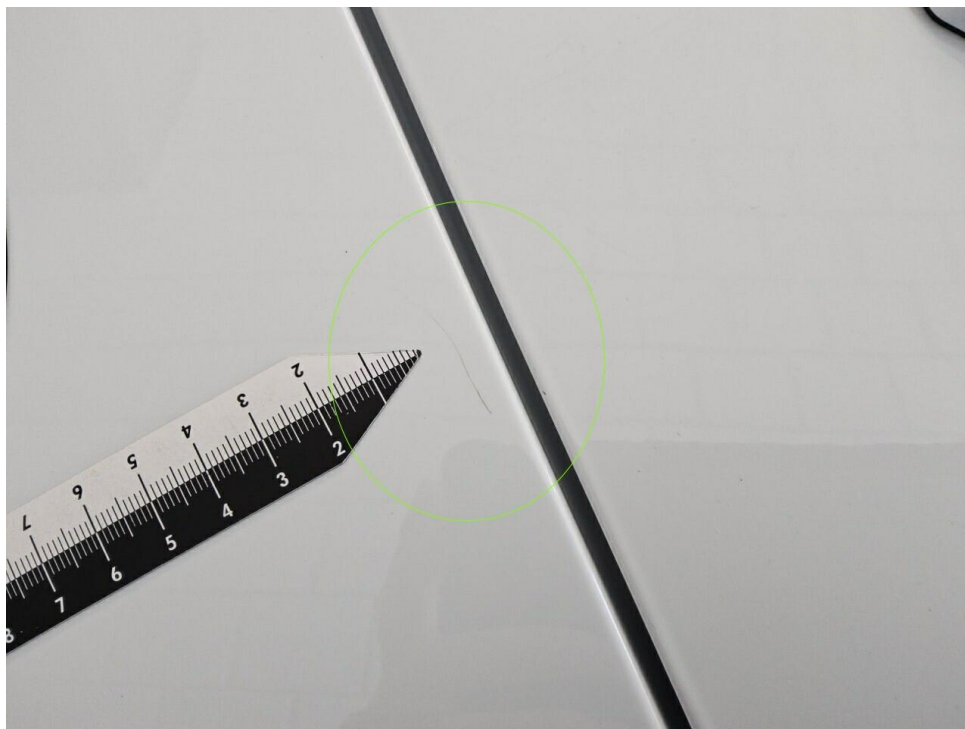
| Bezeichnung des Schadens / Rep.-Weg | Rep.Kost<br>brutto | Anrechn. | Minderwert<br>brutto |
|---|---|---|---|
| 6. Seitenteil hinten rechts Lackierung, zerkratzt, polieren (Bild 20) | 31 | 100 | -31,00 |

Bild 20 : Seitenteil hinten rechts Lackierung, zerkratzt, polieren

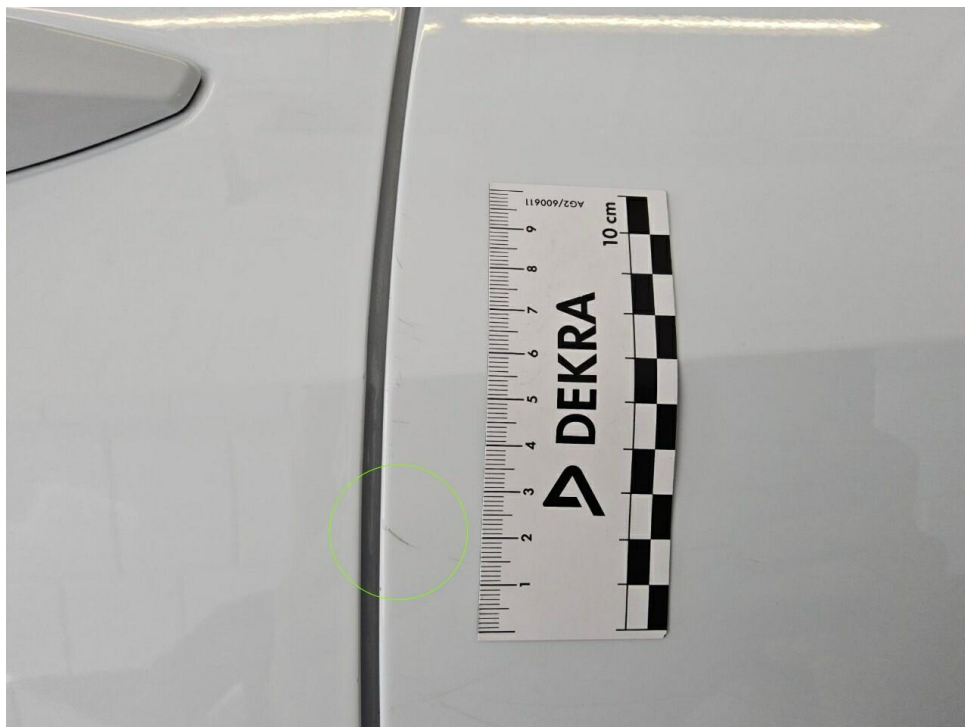
Bild 21 : Tür hinten links Lackierung, zerkratzt, Gebrauchsspur

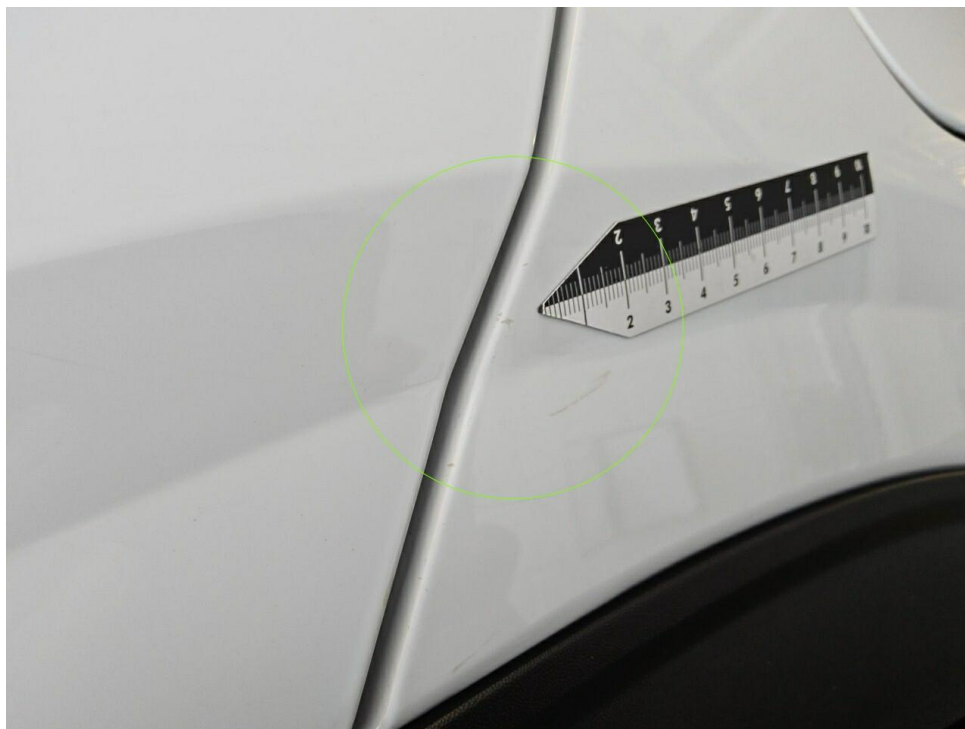
Bild 22 : Seitenteil hinten links Lackierung, zerkratzt, Gebrauchsspur

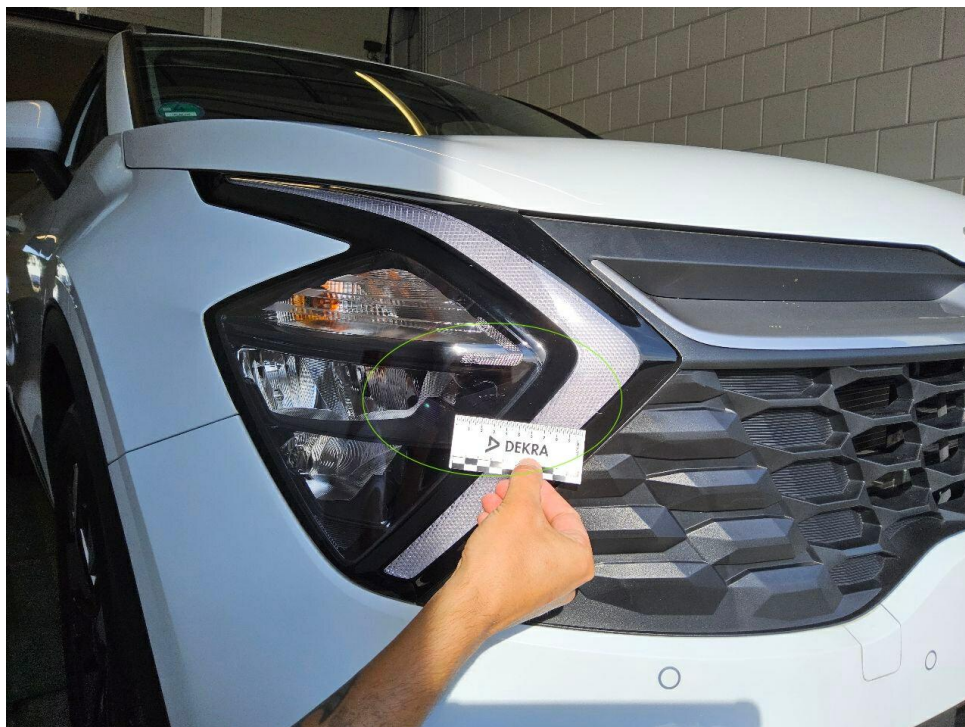
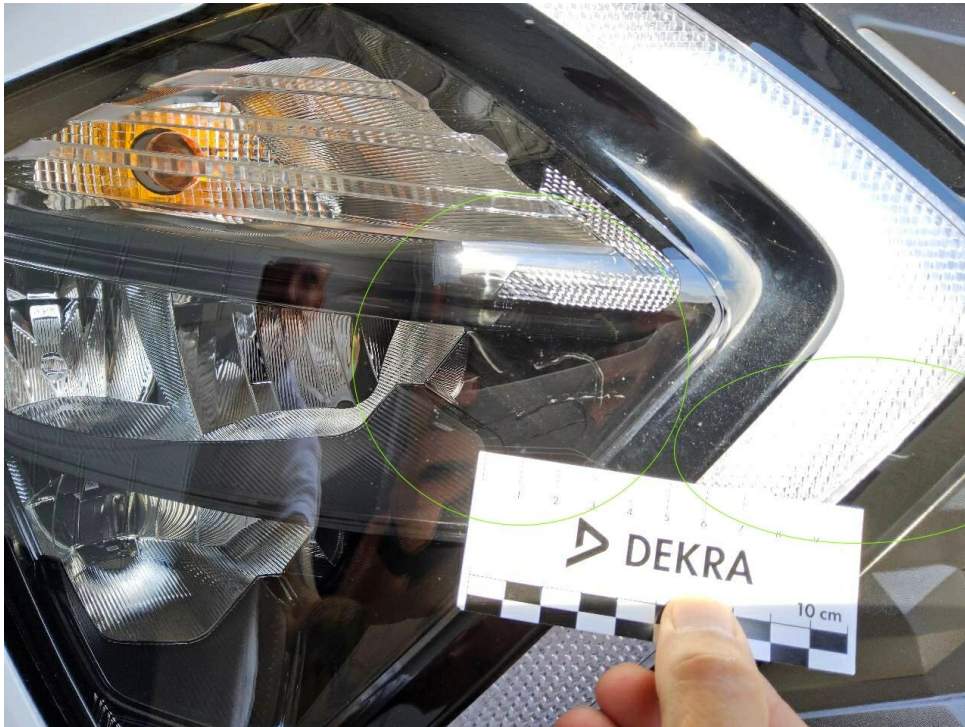
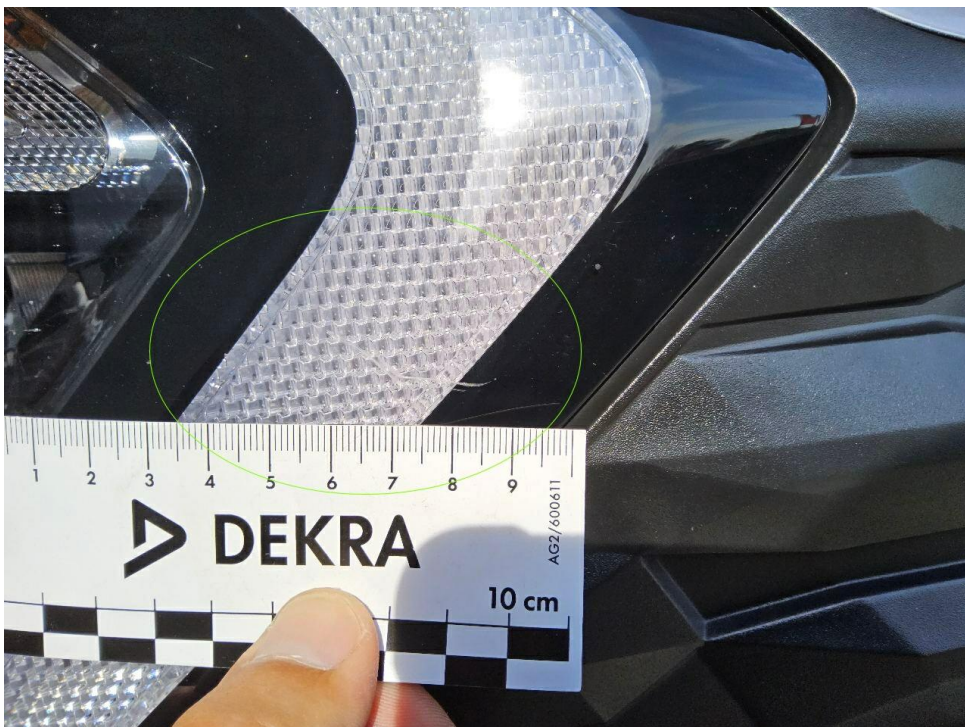
| Bezeichnung des Schadens / Rep.-Weg | Rep.Kost<br>brutto | Anrechn. | Minderwert<br>brutto |
|---|---|---|---|
| 1. Scheinwerfer Vorne Rechts, verschrammt, erneuern (Bild 23, 24, 25) | 1.432 | 55.35 | -792,61 |

Bild 23 : Scheinwerfer Vorne Rechts, verschrammt

Bild 24 : Scheinwerfer Vorne Rechts, verschrammt

Bild 25 : Scheinwerfer Vorne Rechts, verschrammt

Scheinwerfer Vorne Rechts, verschrammt, erneuern (Bild 23, 24, 25); Frontspoiler Stoßstange Vorne, verschrammt, erneuern (Bild 26); Spoiler Stoßstange Hinten, verschrammt, smart repair (Bild 27, 28); Tür hinten links Einstieg Lackierung, zerkratzt, smart repair (Bild 17, 18, 19); Stoßfänger vorne Rammschutzleiste rechts, zerkratzt, smart repair (Bild 8). Seitenteil hinten rechts Lackierung, zerkratzt, polieren (Bild 20).

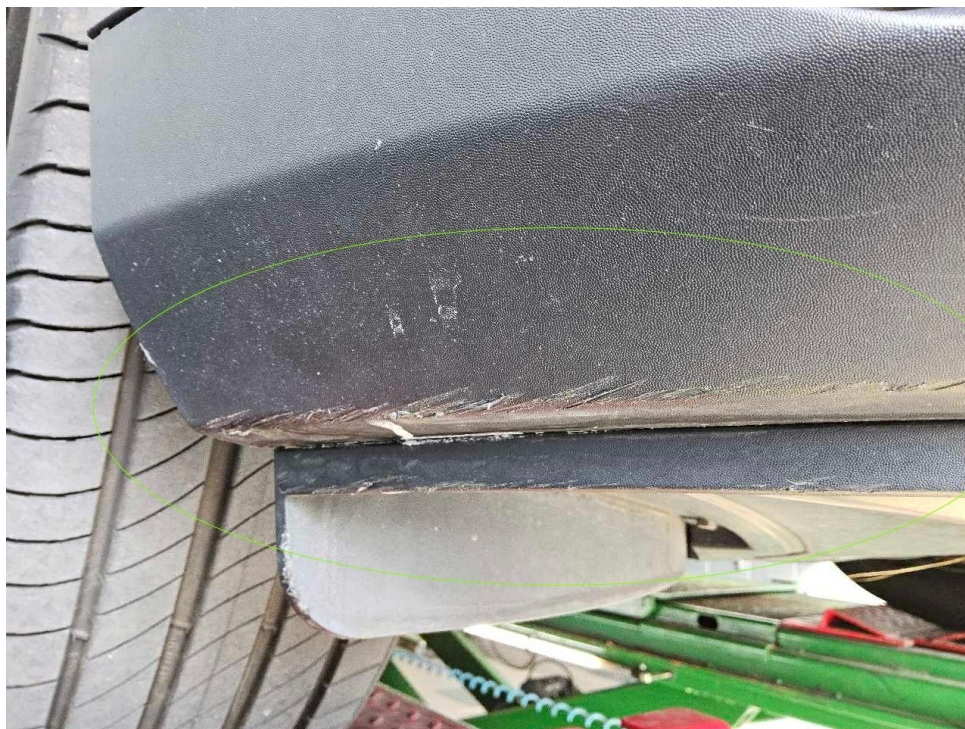
| Bezeichnung des Schadens / Rep.-Weg | Rep.Kost<br>brutto | Anrechn. | Minderwert<br>brutto |
|---|---|---|---|
| 2. Frontspoiler Stoßstange Vorne, verschrammt, erneuern (Bild 26) | 251 | 55.35 | -138,93 |

Bild 26 : Frontspoiler Stoßstange Vorne, verschrammt

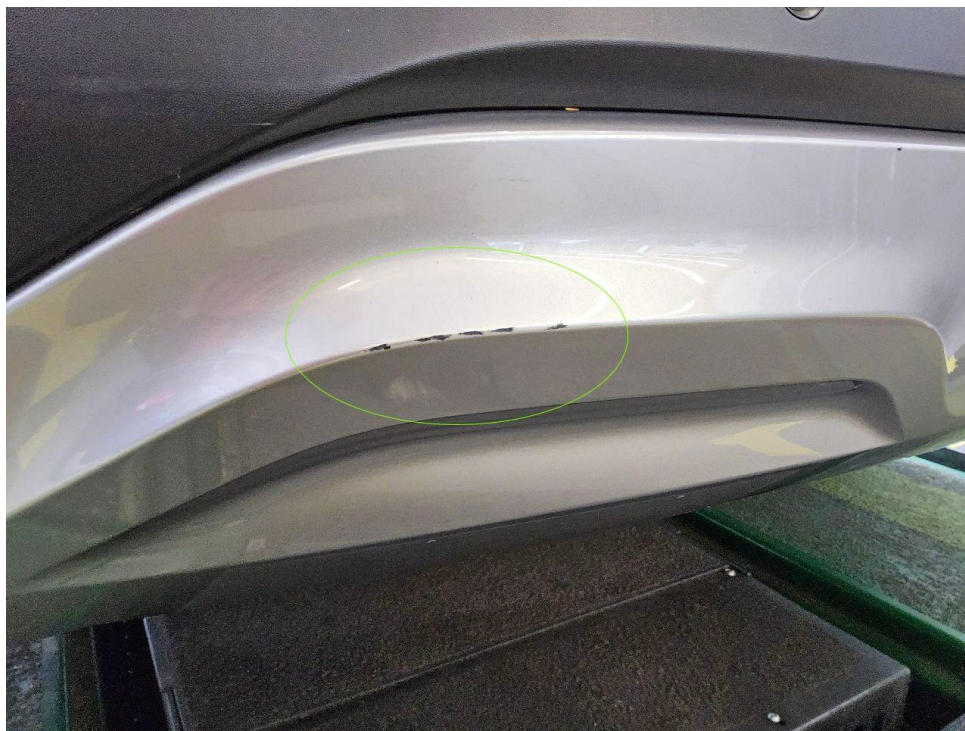
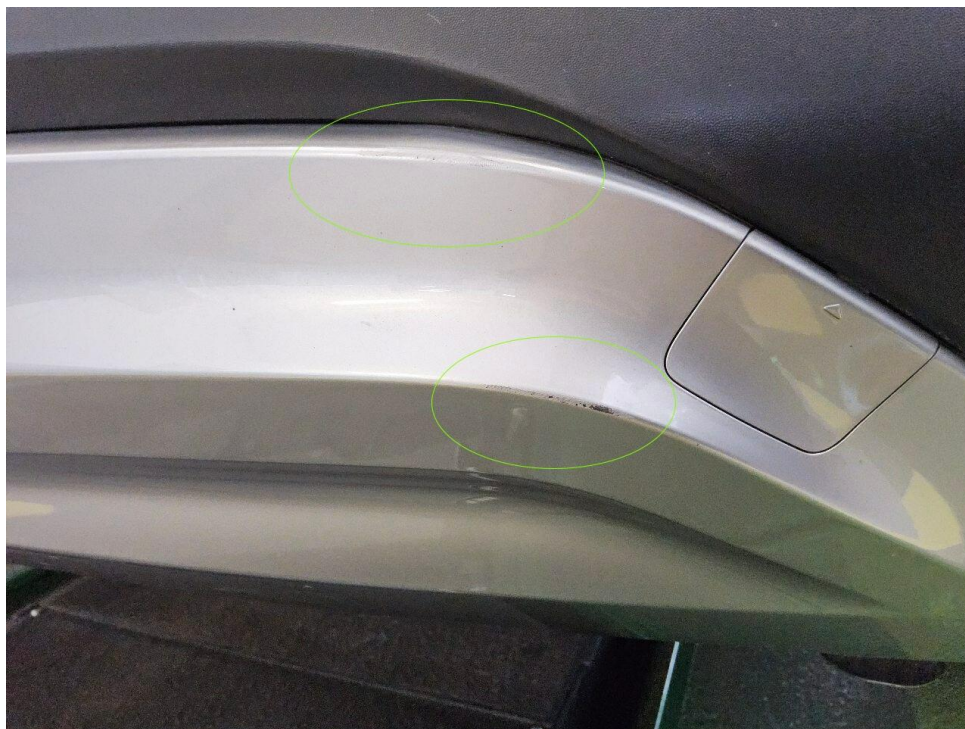
| Bezeichnung des Schadens / Rep.-Weg | Rep.Kost<br>brutto | Anrechn. | Minderwert<br>brutto |
|---|---|---|---|
| 3. Spoiler Stoßstange Hinten, verschrammt, smart repair (Bild 27, 28) | 124 | 100 | -124,00 |

Bild 27 : Spoiler Stoßstange Hinten, verschrammt

Bild 28 : Spoiler Stoßstange Hinten, verschrammt
