## Zustandsbericht

| Besichtigungsdatum | 03.07.2026 |

| Kennzeichen | HH-FS 1684 | Fzg.-Ident.-Nummer | VF1RFB00967384568 |
| Typ | Mégane Blue dCi 115 Business Edition Grandtour | Fahrzeugart | PKW |

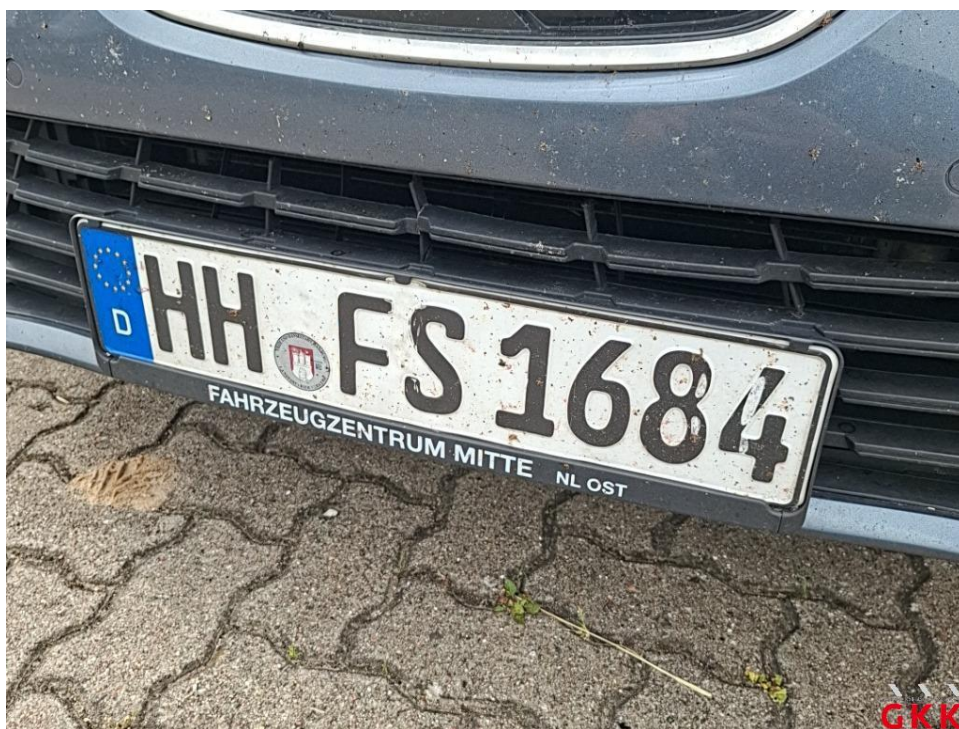
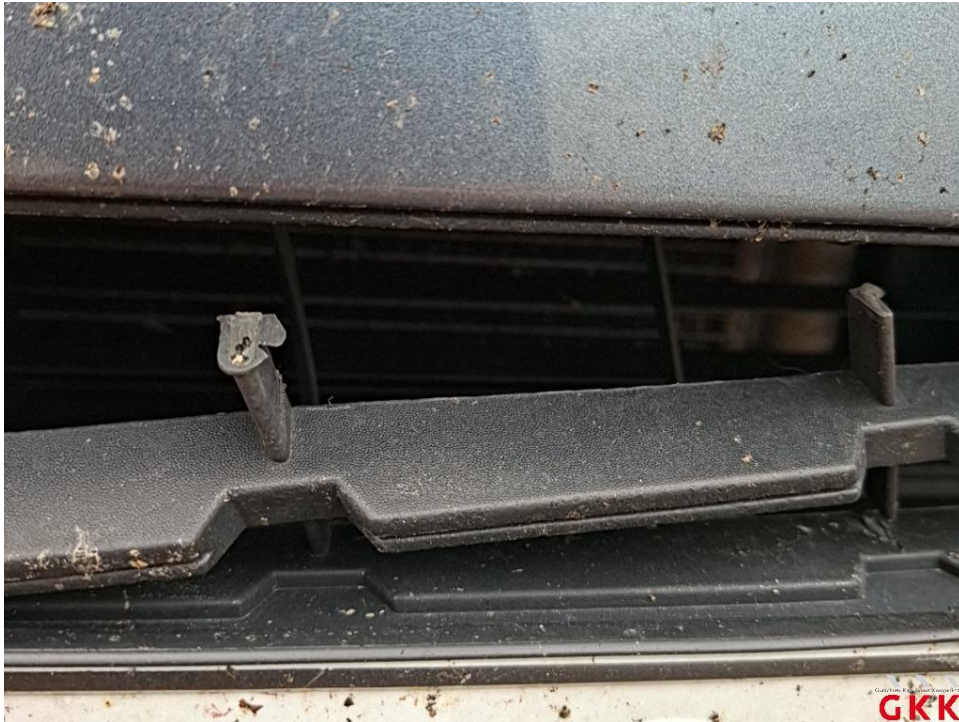
Stoßfänger vorne Luftgitter, gerissen (Bild 12, Bild 13)

Bild 12. Stoßfänger vorne, Luftgitter, gerissen, ersetzen

Bild 13. Stoßfänger vorne, Luftgitter, gerissen, ersetzen

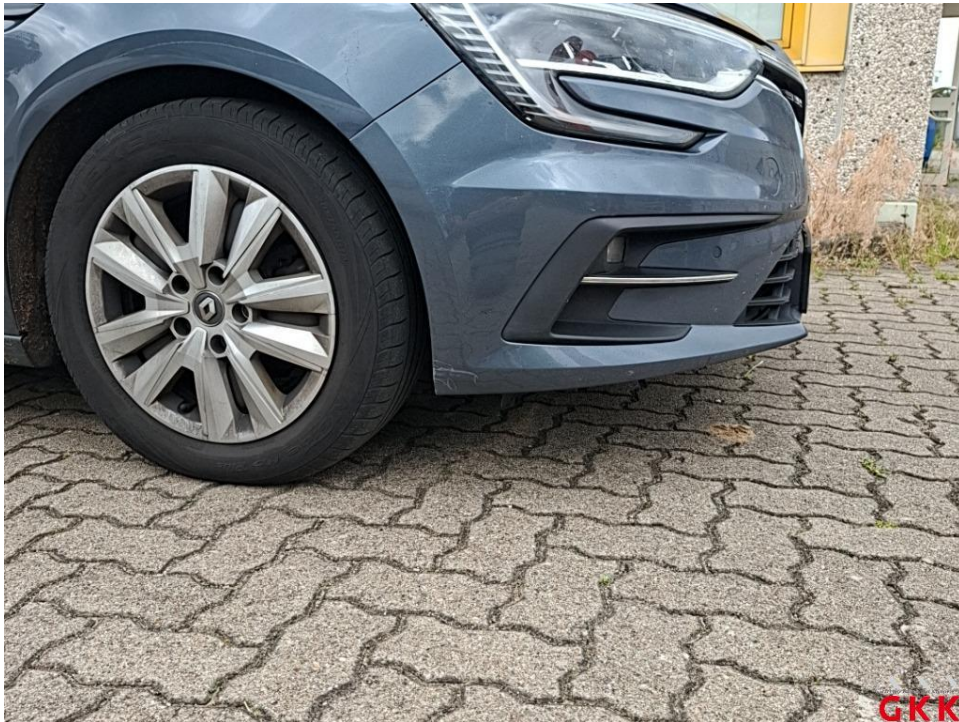
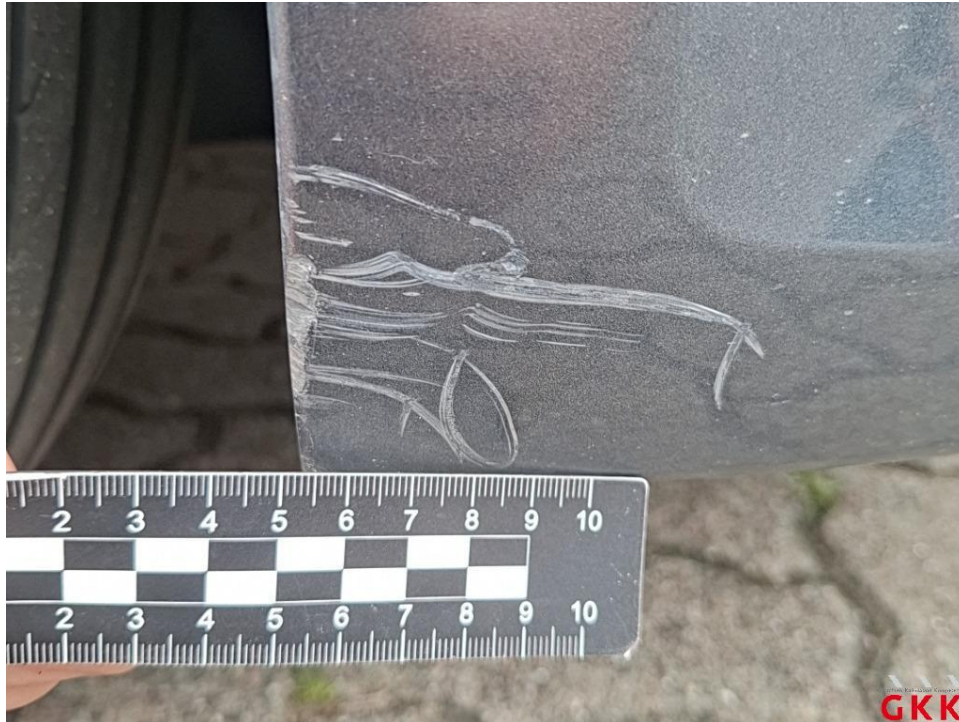
Stoßfänger vorne Verkleidung -lackiert-, verkratzt (Bild 14, Bild 15)

Bild 14. Stoßfänger vorne, Verkleidung -lackiert-, verkratzt, lackieren

Bild 15. Stoßfänger vorne, Verkleidung -lackiert-, verkratzt, lackieren

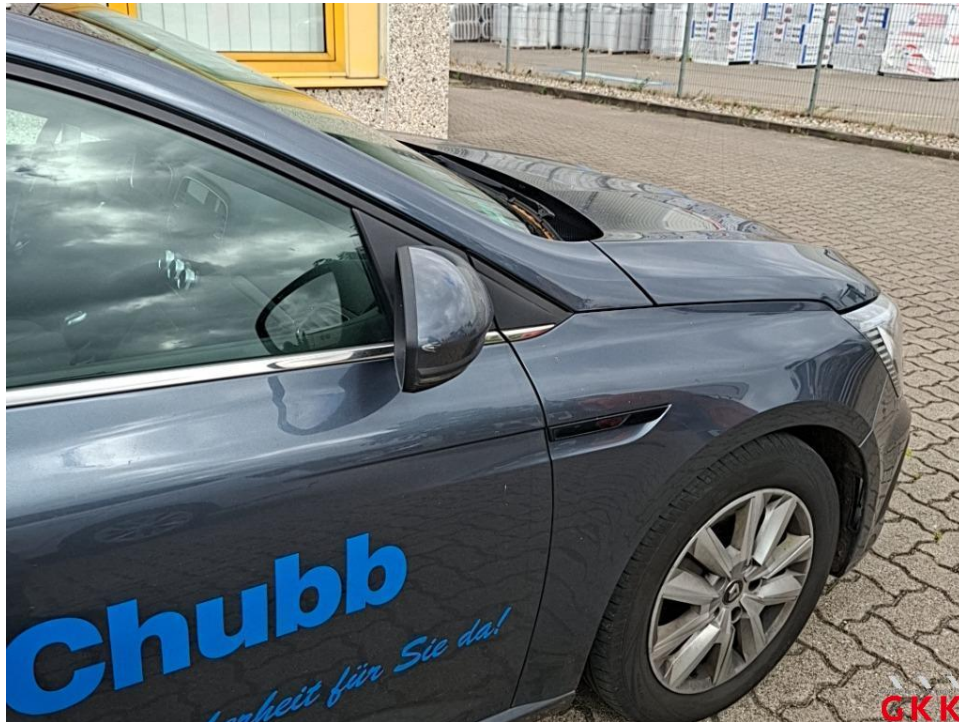
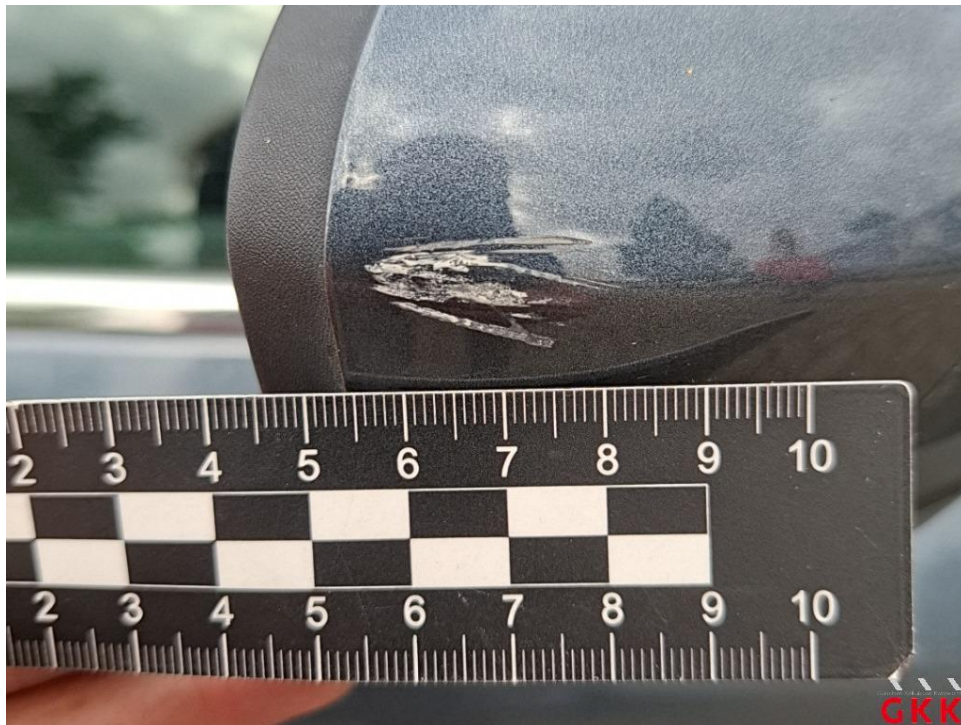
Spiegelgehäuse rechts Kappe -lackiert-, verkratzt (Bild 16, Bild 17)

Bild 16. Spiegelgehäuse rechts, Kappe -lackiert-, verkratzt, lackieren

Bild 17. Spiegelgehäuse rechts, Kappe -lackiert-, verkratzt, lackieren

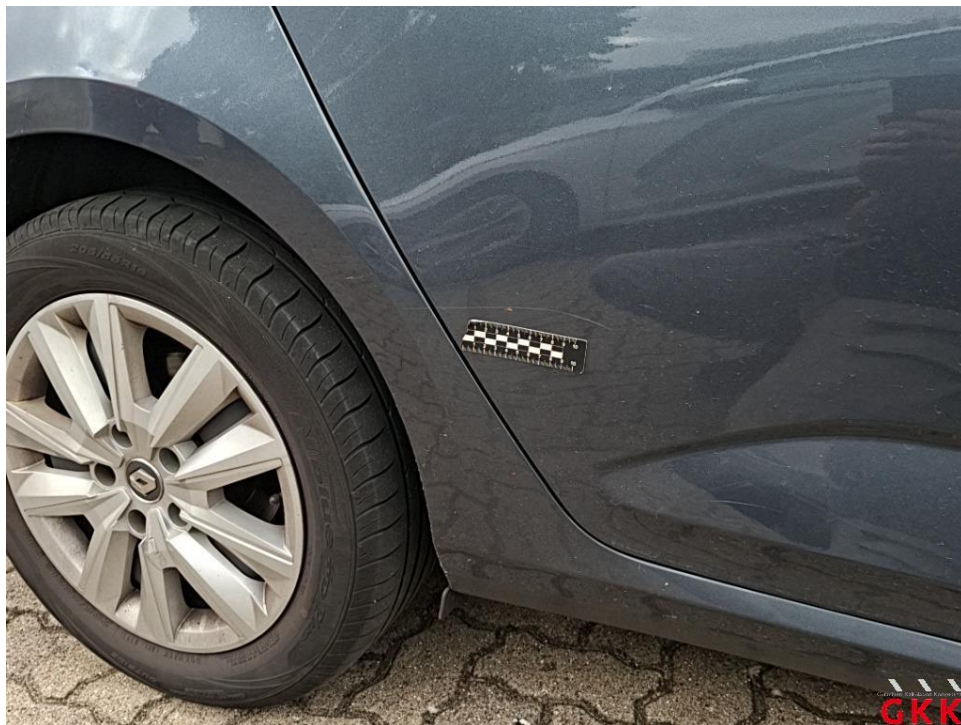
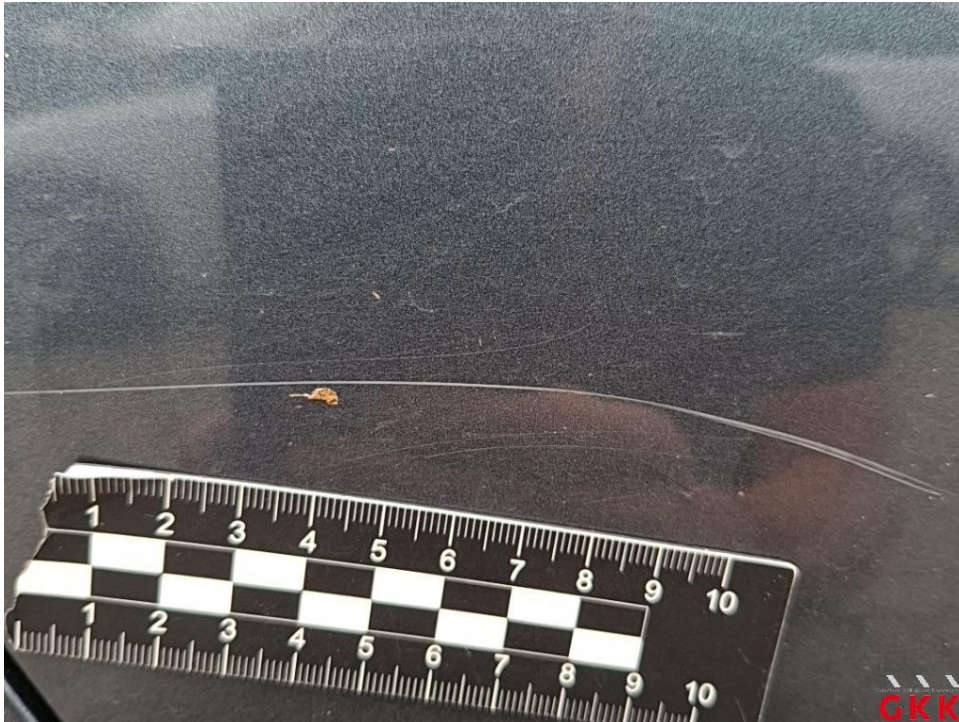
Tür hinten rechts, verkratzt (Bild 18, Bild 19)

Bild 18. Tür hinten rechts, verkratzt, auslegen, schleifen, polieren

Bild 19. Tür hinten rechts, verkratzt, auslegen, schleifen, polieren

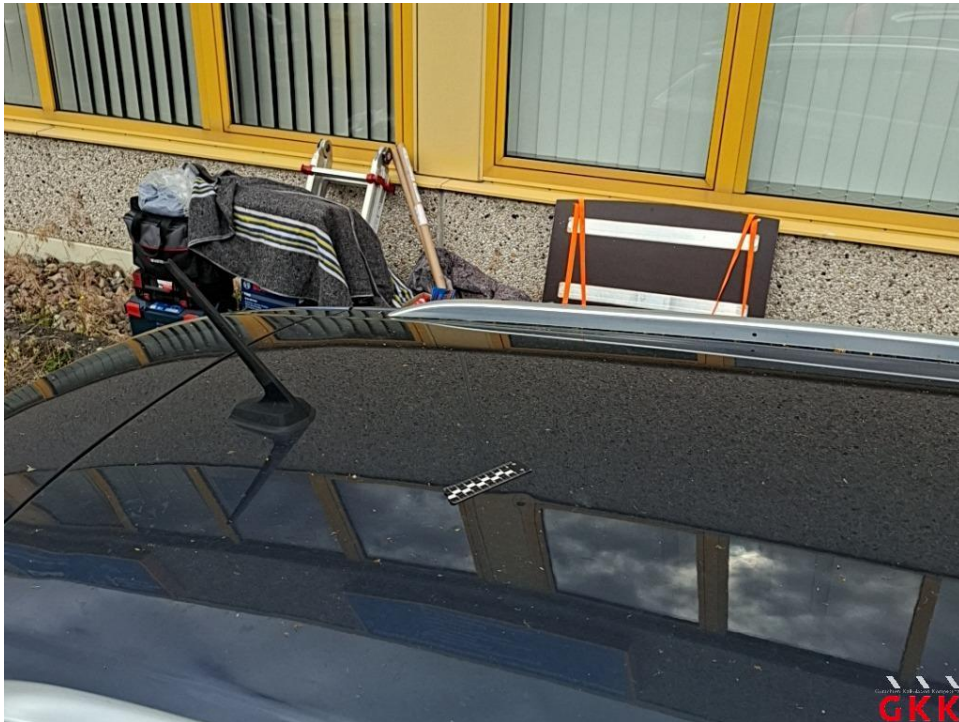
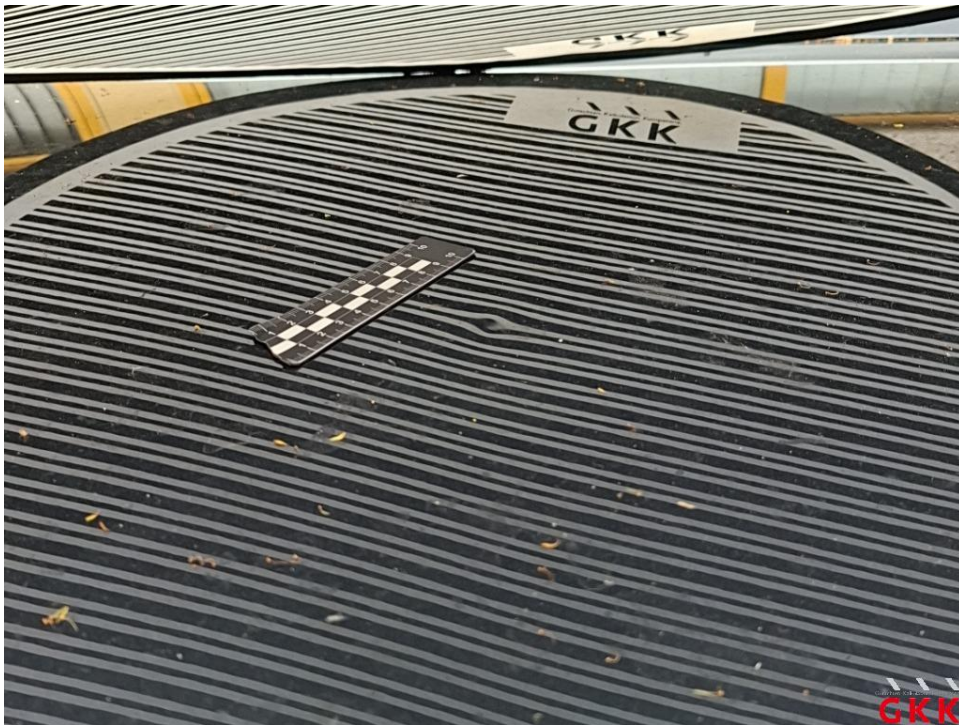
Dach, bis 3 Dellen / Bauteil (Bild 20, Bild 21)

Bild 20. Dach, bis 3 Dellen / Bauteil, kalt drücken

Bild 21. Dach, bis 3 Dellen / Bauteil, kalt drücken

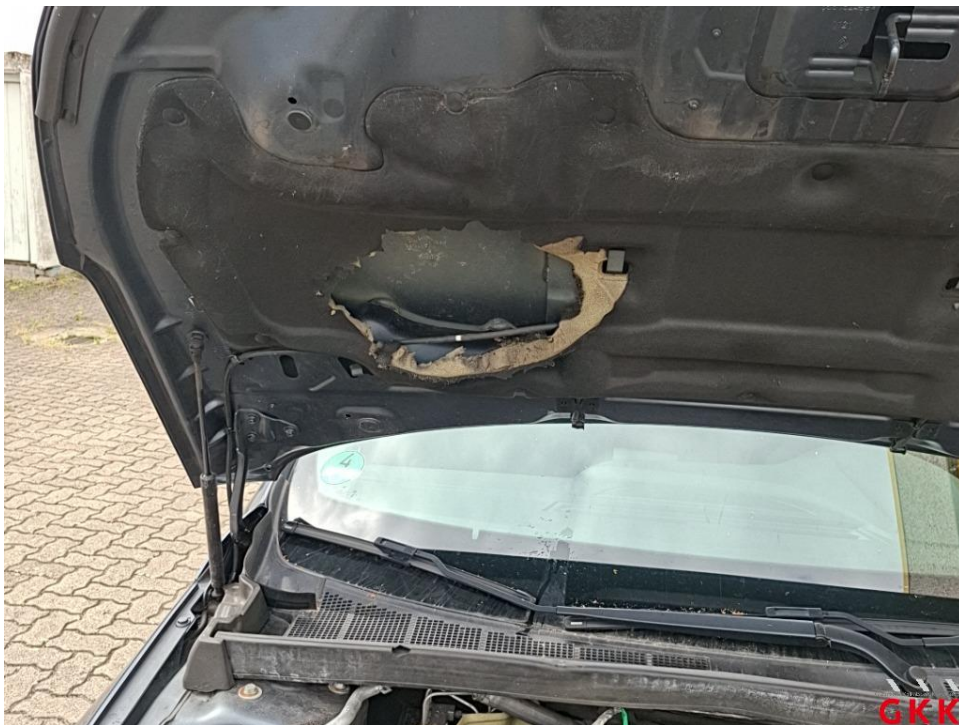
Motorhaube Dämmmatte, beschädigt (Bild 22)

Bild 22. Motorhaube, Dämmmatte, beschädigt, ersetzen

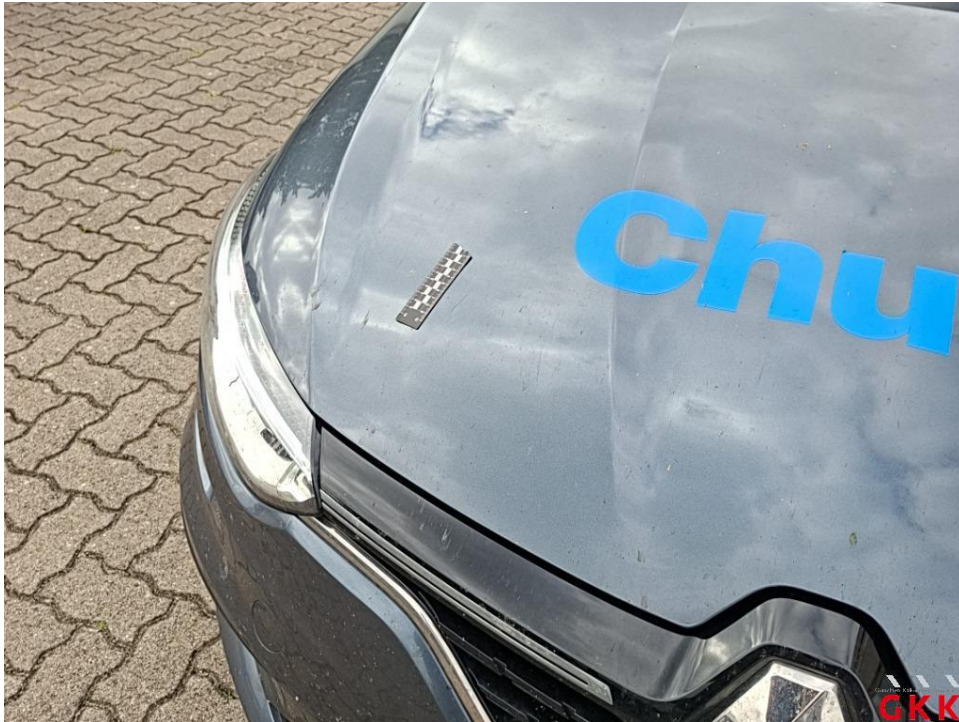
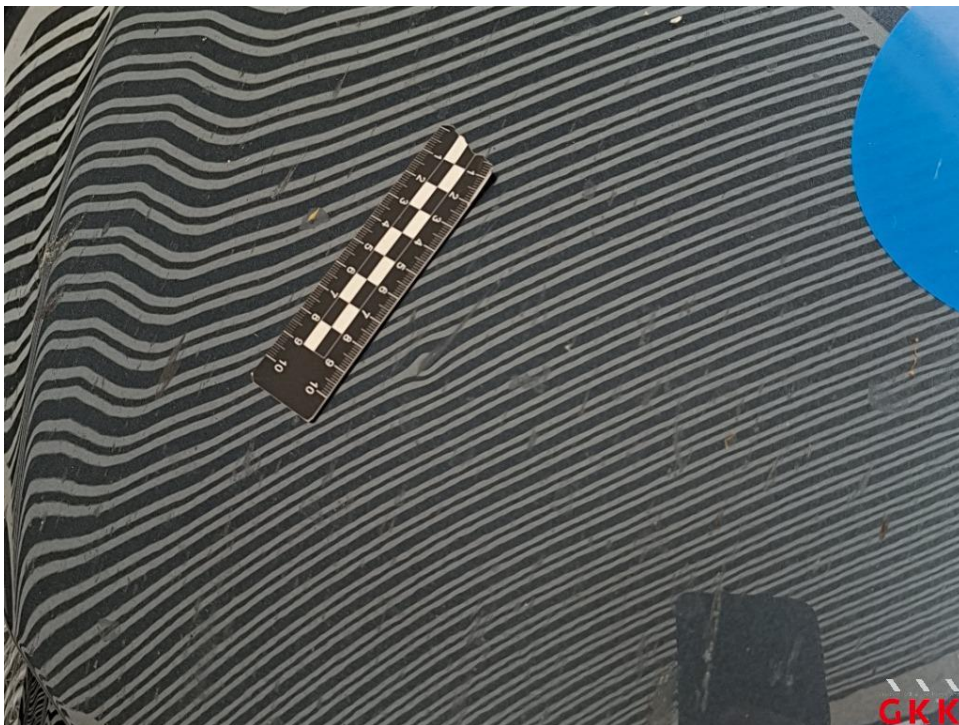
Motorhaube, beschädigt (Bild 23, Bild 24)

Bild 23. Motorhaube, beschädigt, instand setzen - lackieren

Bild 24. Motorhaube, beschädigt, instand setzen - lackieren
