## Zustandsbericht

| Kennzeichen | OD-MX 6552 | Fzg.-Ident.-Nummer | WF0YXXTTGYMK25151 |
| Typ | Transit Custom 340 L2H1 2,0EcoBlue Kastenwagen | Fahrzeugart | Transporter |

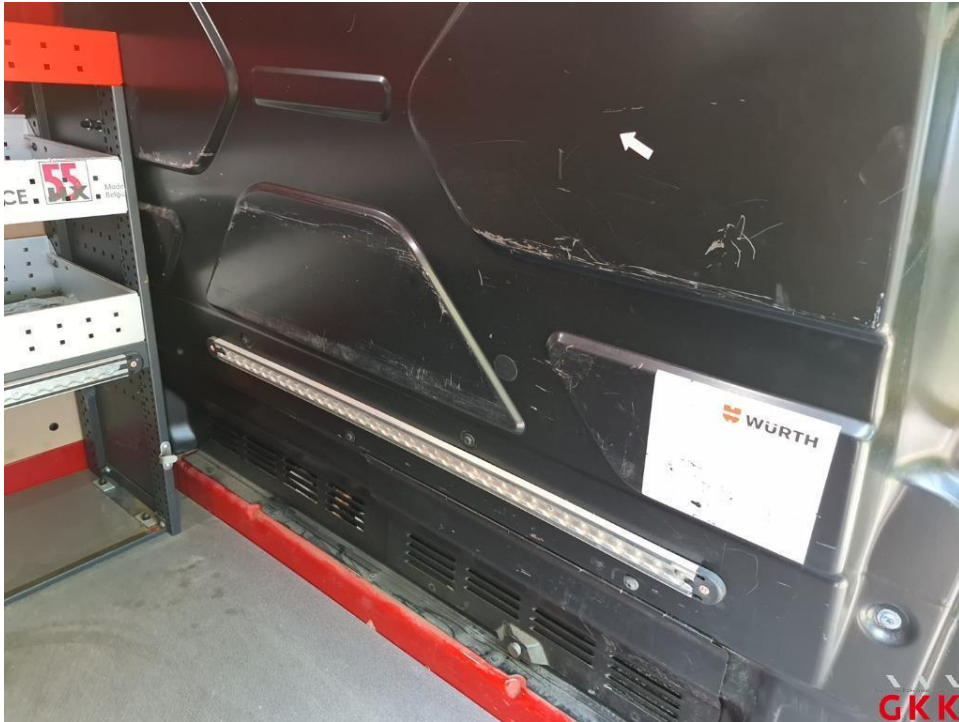
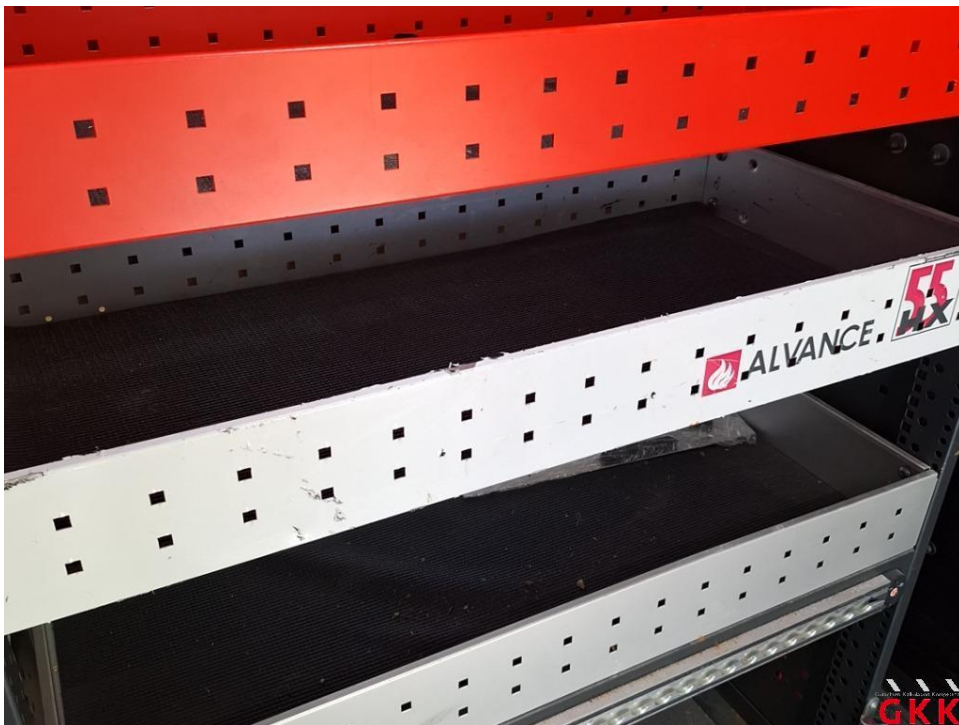
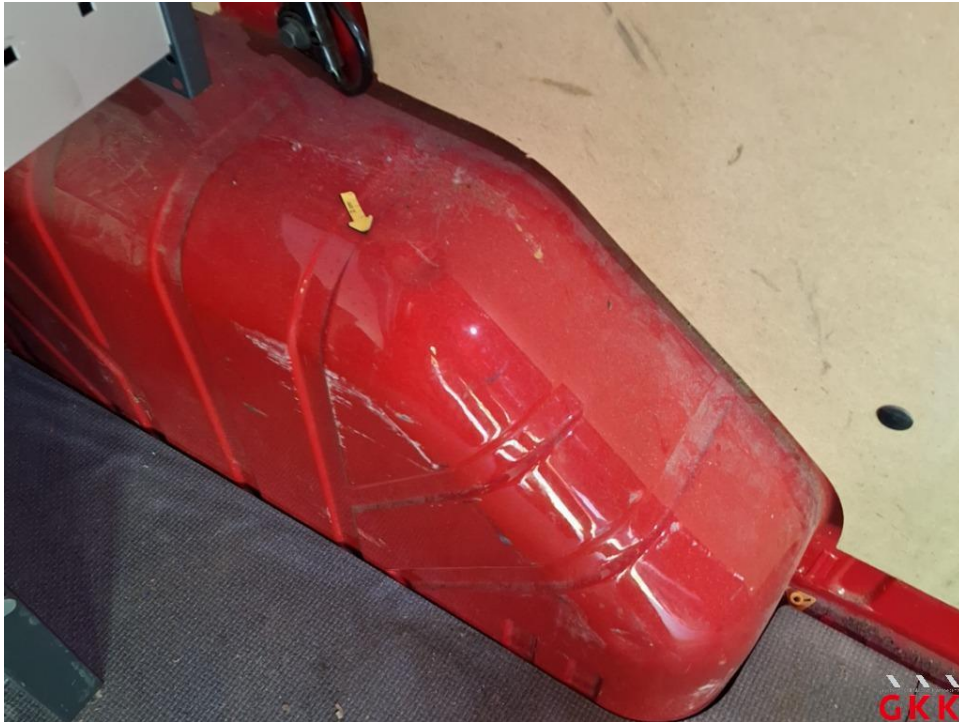
Laderaum, beschädigt (Bild 13, Bild 14, Bild 15)

Bild 13. Laderaum, beschädigt, Smartrepair

Bild 14. Laderaum, beschädigt, Smartrepair

Bild 15. Laderaum, beschädigt, Smartrepair

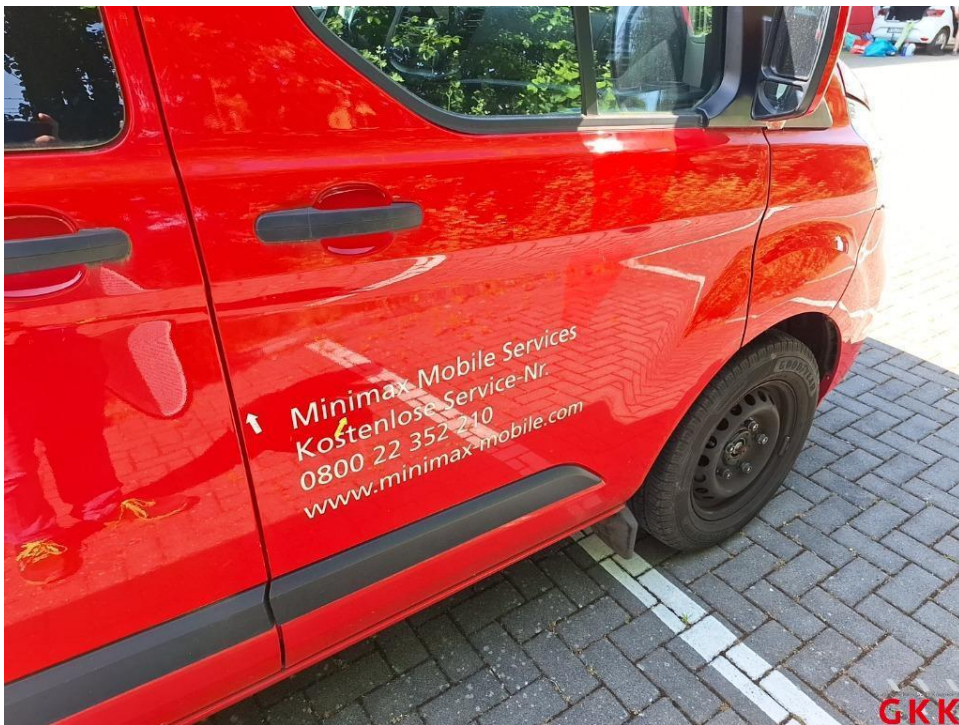
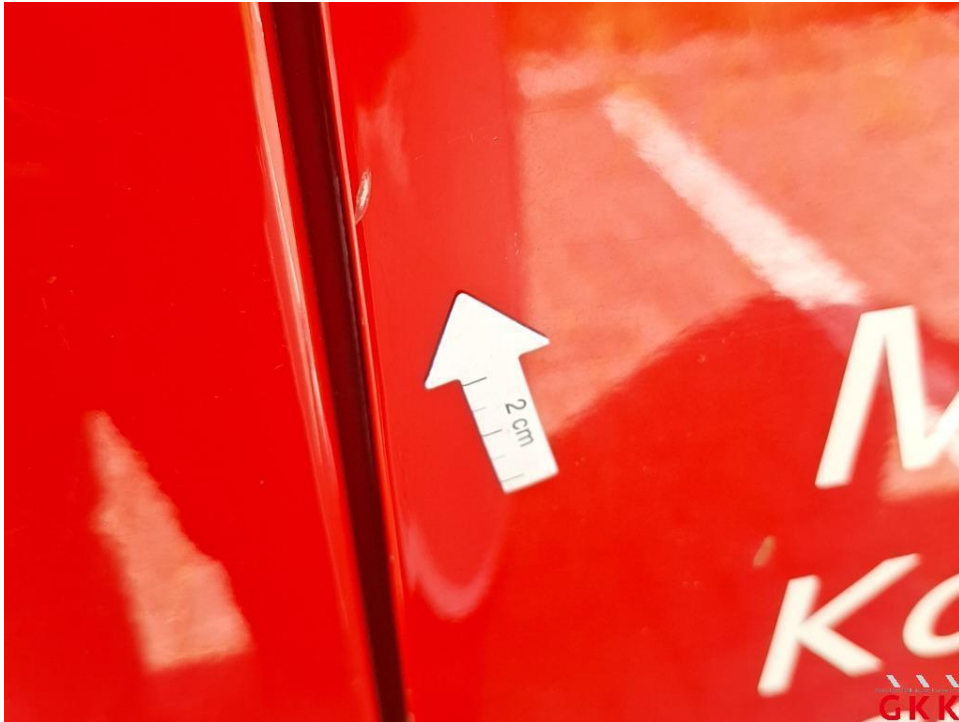
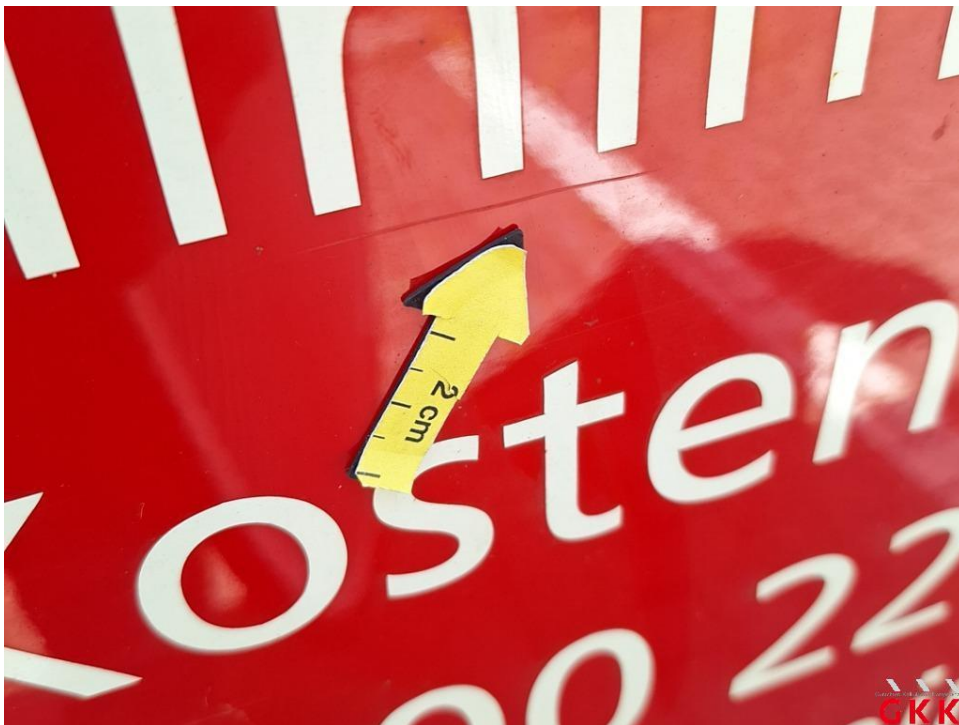
Tür vorne rechts, verkratzt (Bild 16, Bild 17, Bild 18)

Bild 16. Tür vorne rechts, verkratzt, lackieren

Bild 17. Tür vorne rechts, verkratzt, lackieren

Bild 18. Tür vorne rechts, verkratzt, lackieren

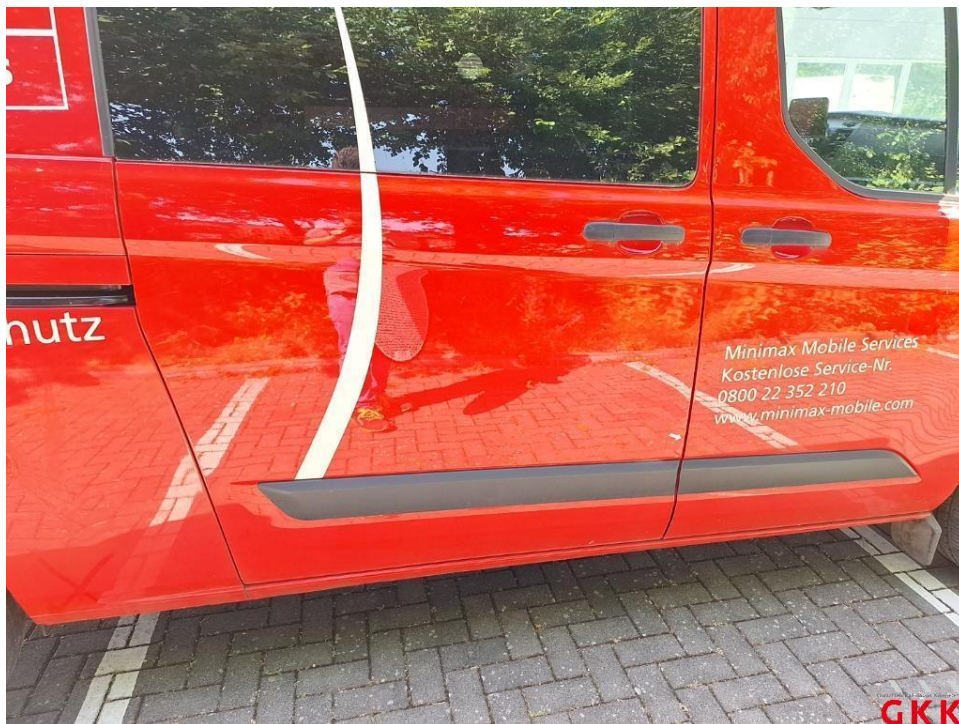
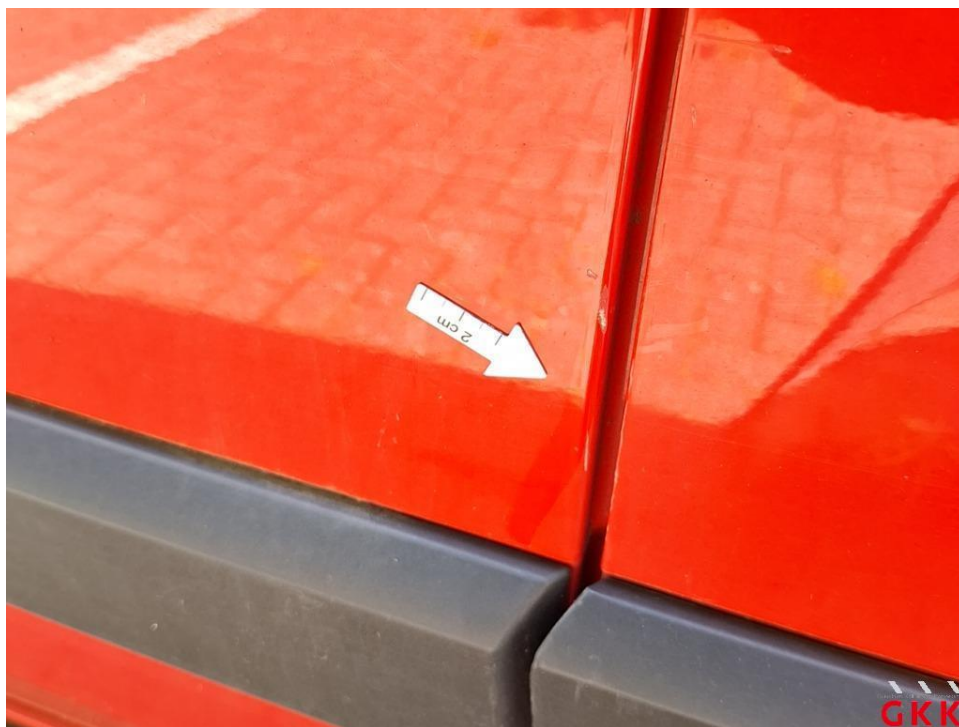
Schiebetür rechts, verkratzt (Bild 19, Bild 20)

Bild 19. Schiebetür rechts, verkratzt, lackieren

Bild 20. Schiebetür rechts, verkratzt, lackieren

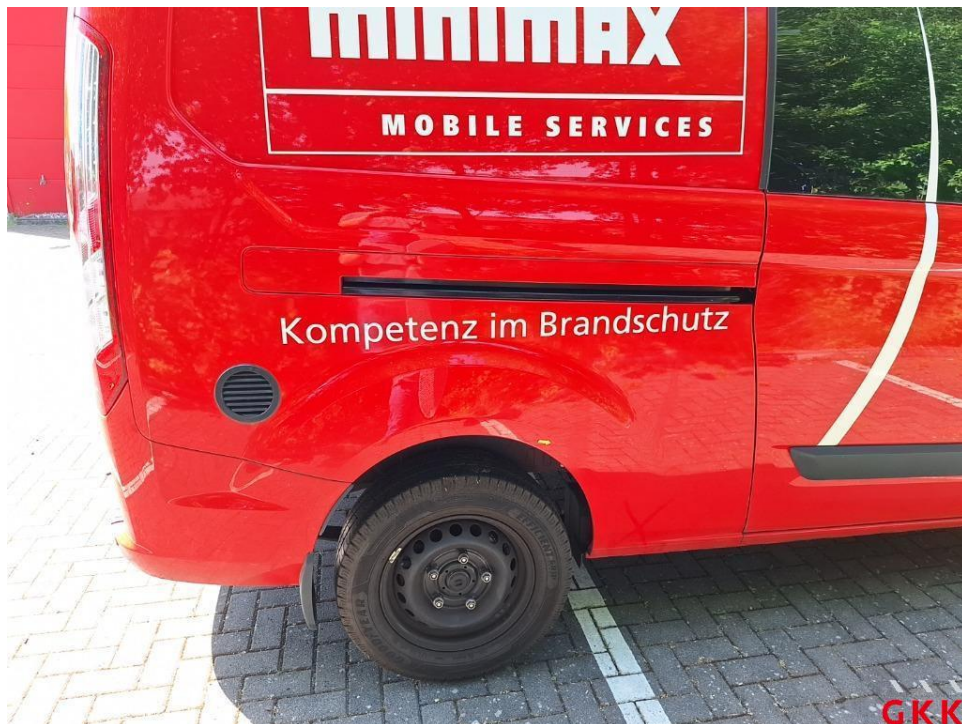
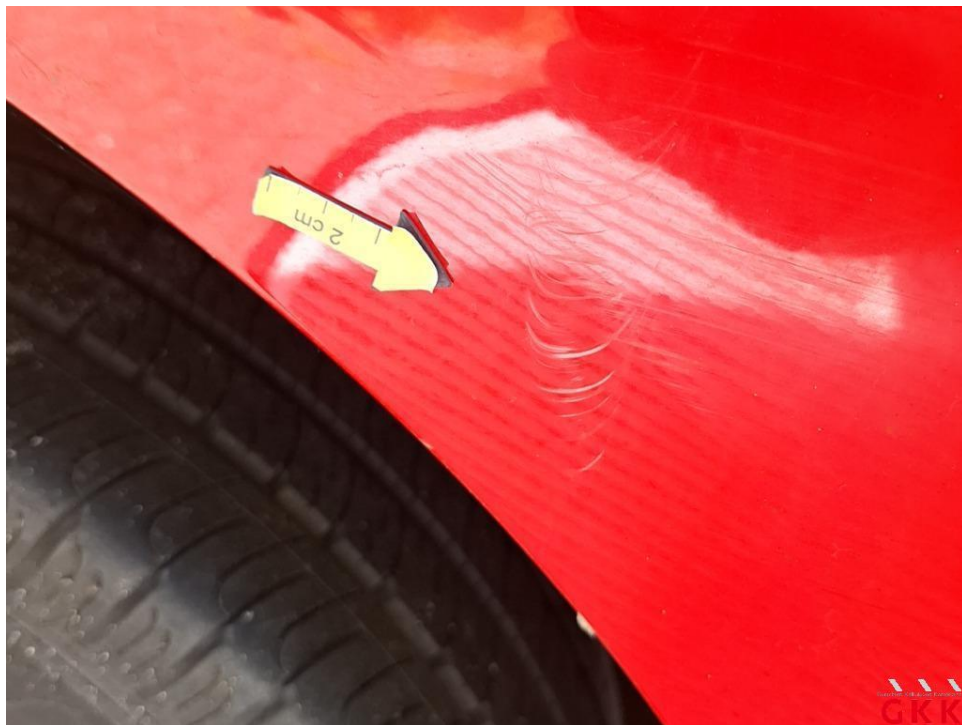
Seitenwand rechts, verkratzt (Bild 21, Bild 22)

Bild 21. Seitenwand rechts, verkratzt, lackieren

Bild 22. Seitenwand rechts, verkratzt, lackieren

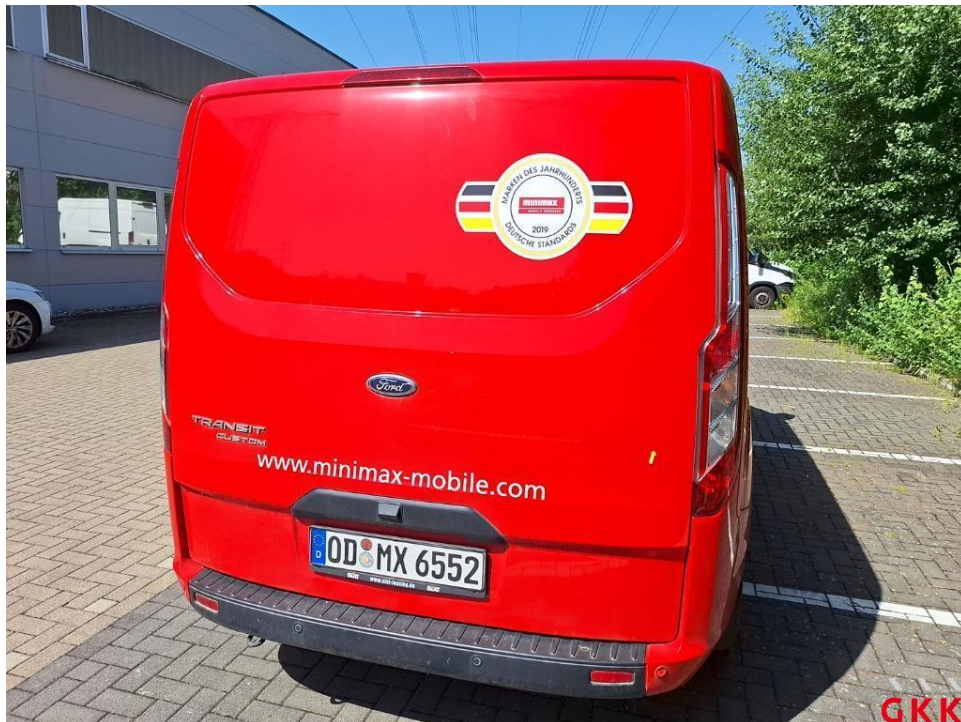
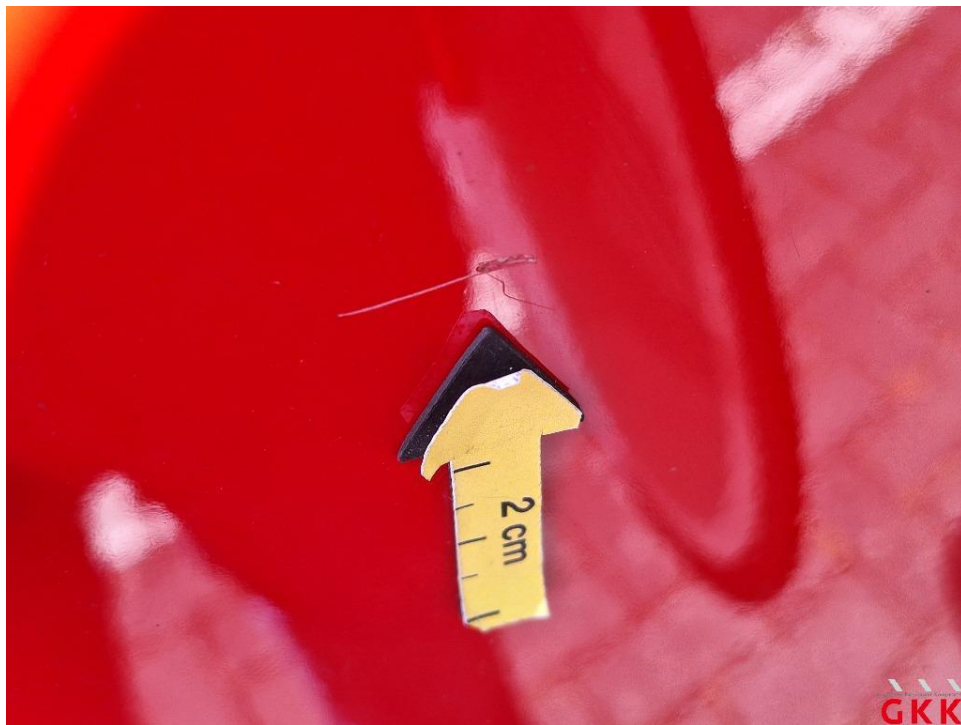
Heckklappe, verkratzt (Bild 23, Bild 24)

Bild 23. Heckklappe, verkratzt, lackieren

Bild 24. Heckklappe, verkratzt, lackieren

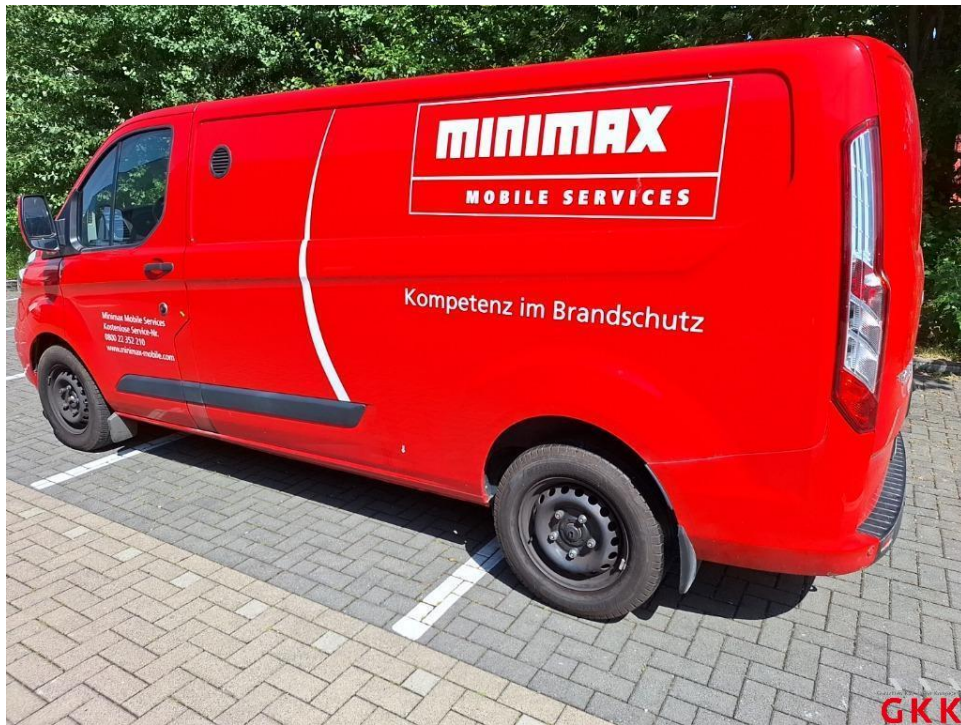
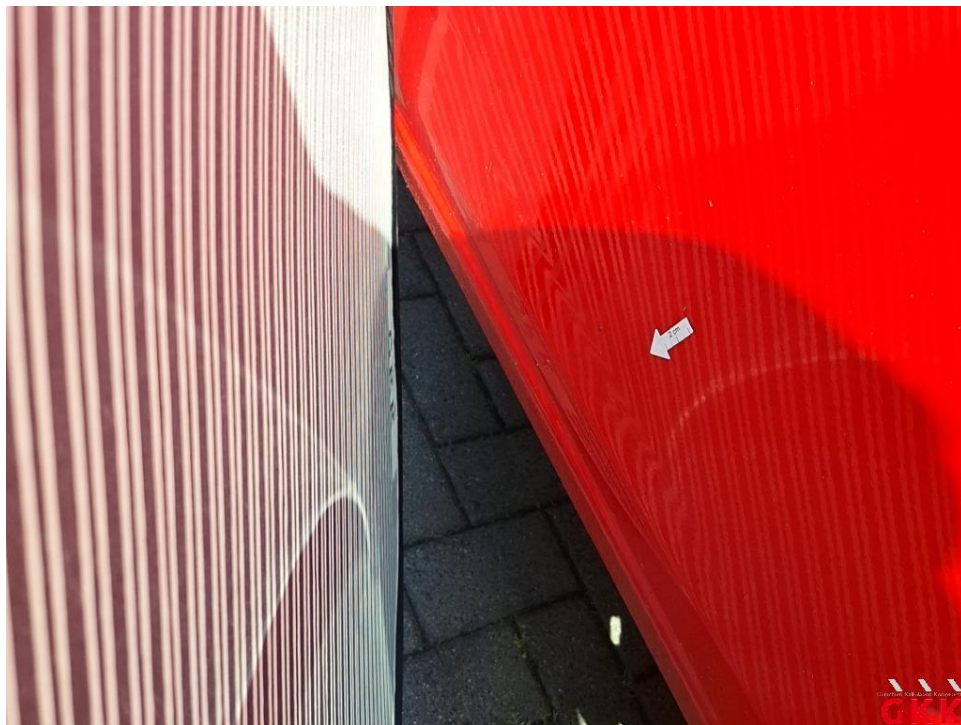
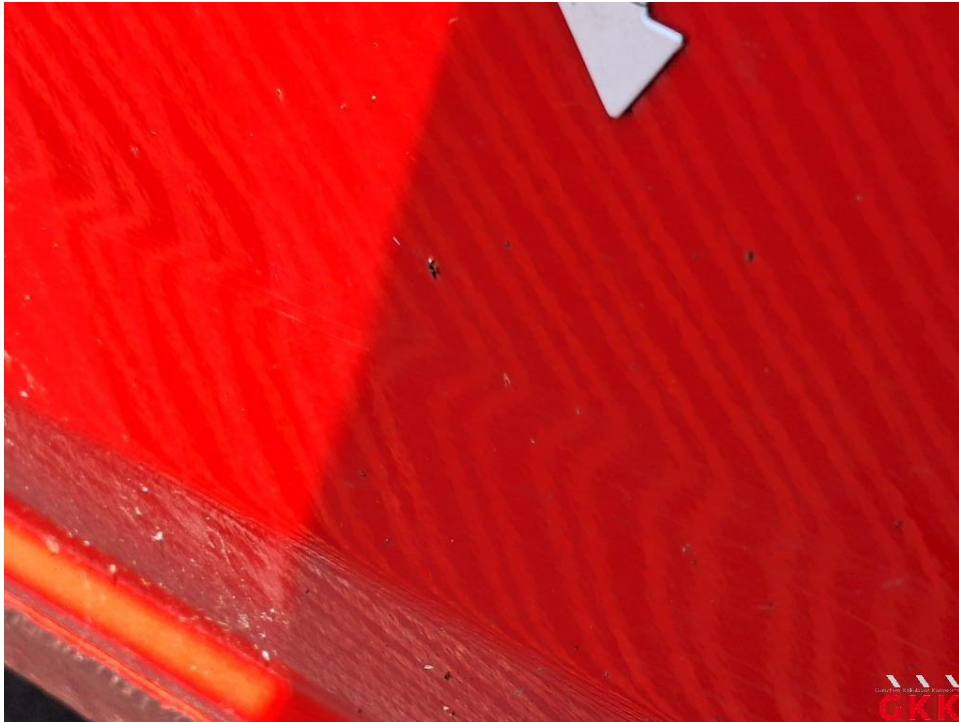
Seitenwand links, beschädigt (Bild 25, Bild 26, Bild 27)

Bild 25. Seitenwand links, beschädigt, instand setzen - lackieren

Bild 26. Seitenwand links, beschädigt, instand setzen - lackieren

Bild 27. Seitenwand links, beschädigt, instand setzen - lackieren

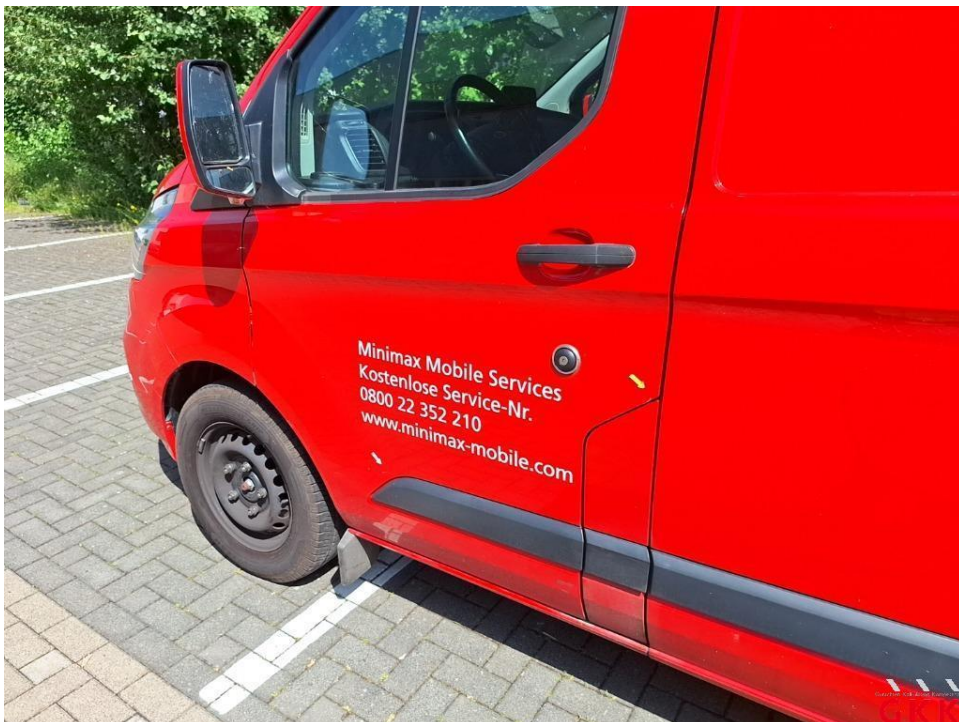
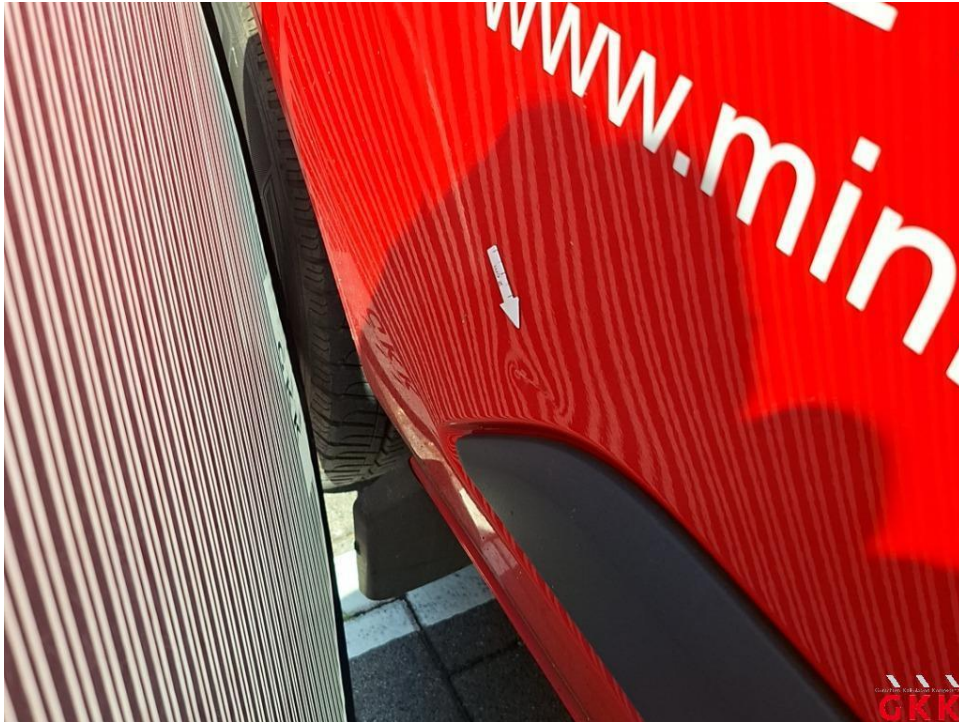
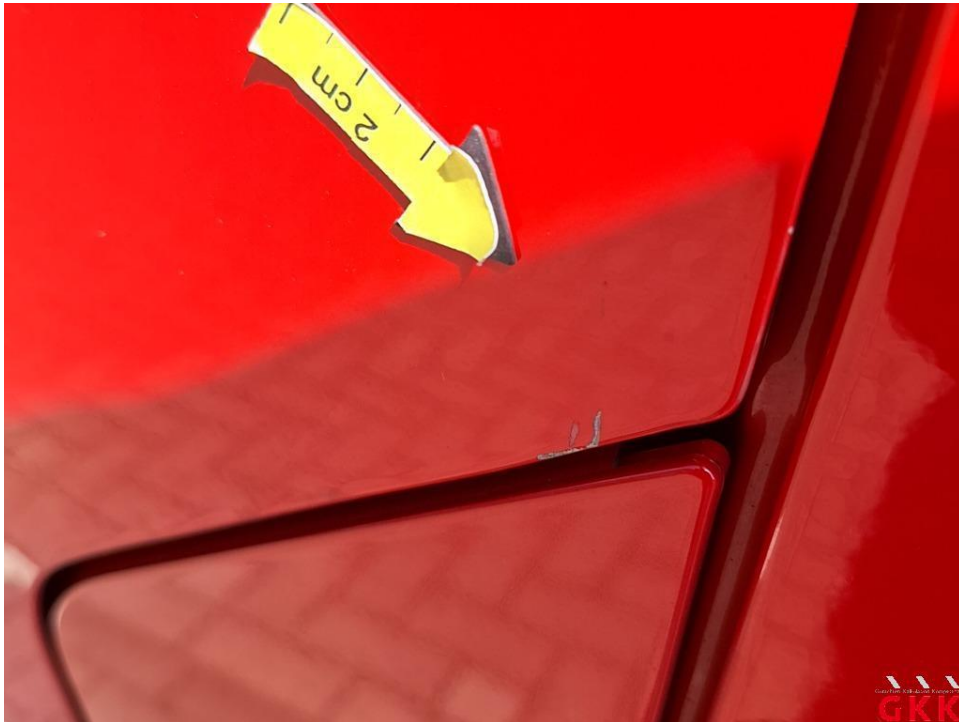
Tür vorne links, beschädigt (Bild 28, Bild 29, Bild 30)

Bild 28. Tür vorne links, beschädigt, instand setzen - lackieren

Bild 29. Tür vorne links, beschädigt, instand setzen - lackieren

Bild 30. Tür vorne links, beschädigt, instand setzen - lackieren
