**WBY11CF060CN42517**

## Zustandsbericht

## Vehicle details

Inspection date: 15 Jan 2026  
**Protocol number: 43364942**

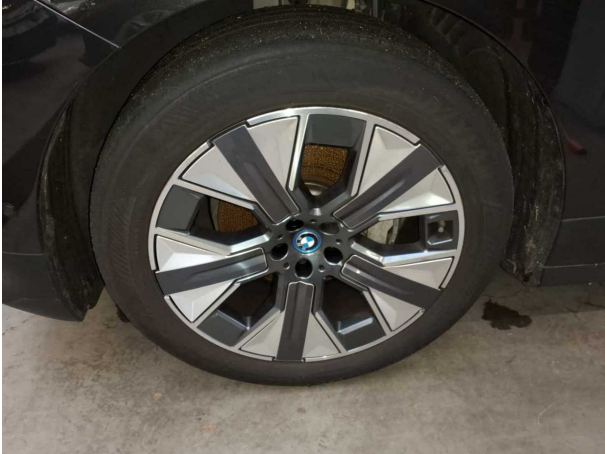
Achse	Reifengröße	Hersteller	Reifentyp	Profiltiefe	Verktgl.	Zul.
1	255/50 R21 109Y	Goodyear	Sommerreifen	4mm - 4mm	i.O.	i.O.
2	255/50 R21 109Y	Goodyear	Sommerreifen	4mm - 4mm	i.O.	i.O.

Abbildung 19: Montierte Bereifung

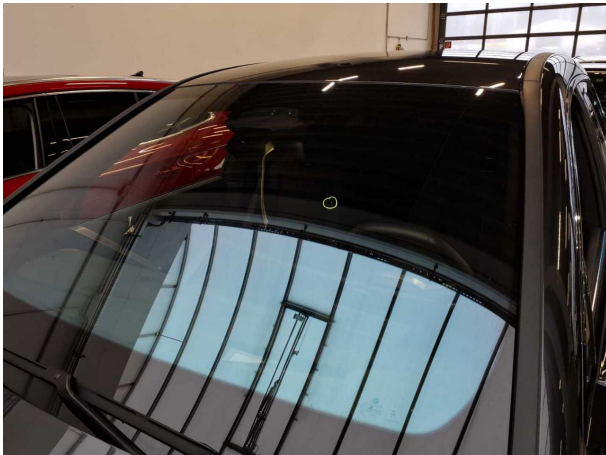
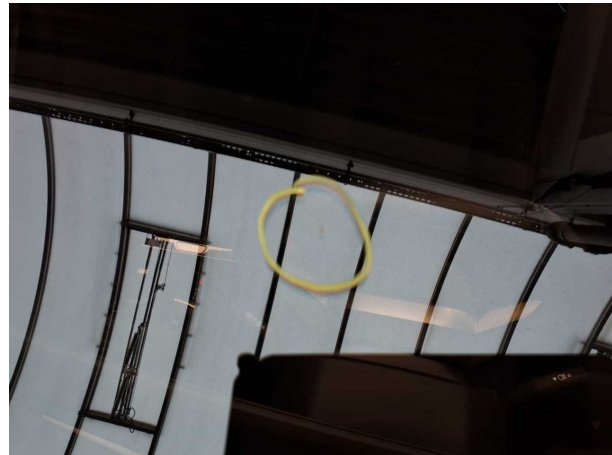
Nr.	Bauteilgruppe	Beschreibung
1	Verglasung	Frontscheibe (Blendwirkung) - Steinschlag - erneuern

**Beschädigung #1:** Verglasung: Frontscheibe (Blendwirkung) - Steinschlag - erneuern

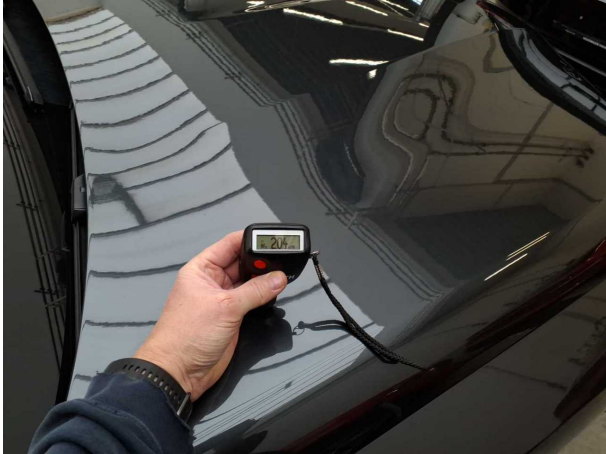
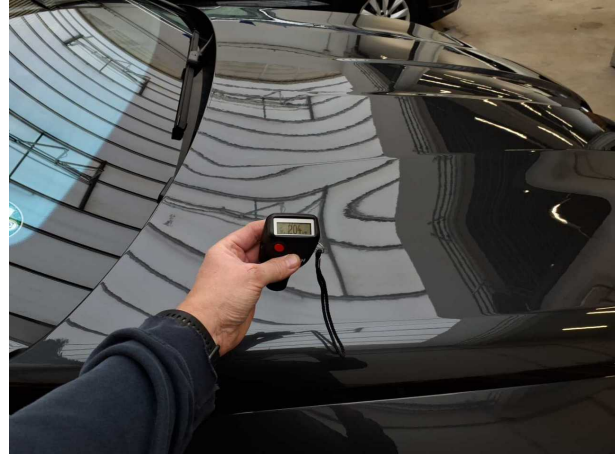
Nr.	Ort
1	Motorhaube, fachgerecht ausgeführt

**Nacklackierung 1: Motorhaube**

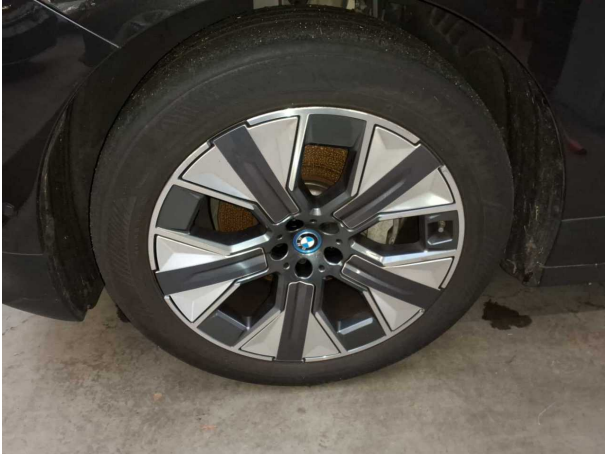
Axle	Tyre size	Manufacturer	Type of tyre	Tread depth	Roadworthy	Permissibility
1	255/50 R21 109Y	Goodyear	Summer tyres	4mm - 4mm	o.k.	o.k.
2	255/50 R21 109Y	Goodyear	Summer tyres	4mm - 4mm	o.k.	o.k.

Figure 19: Mounted tyres

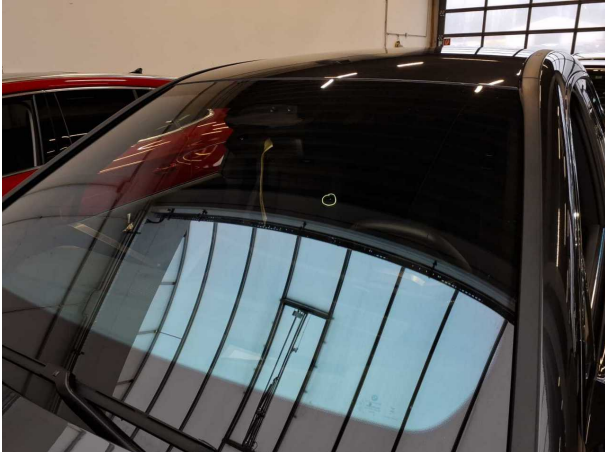
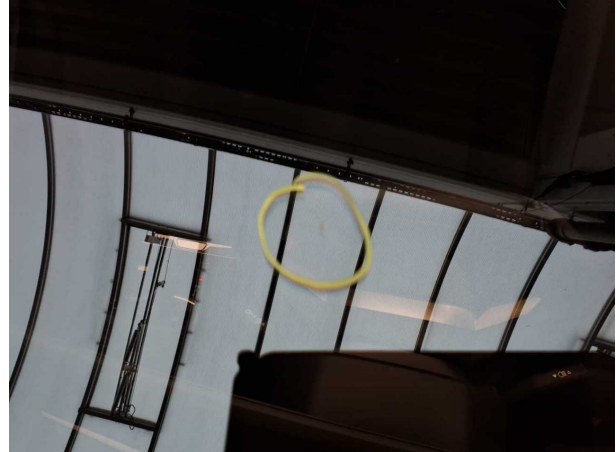
No.	Component group	Description
1	Vehicle glazing	Windscreen (Blendwirkung) - Stone chips - Replace

**Damage #1:** Vehicle glazing: Windscreen (Blendwirkung) - Stone chips - Replace

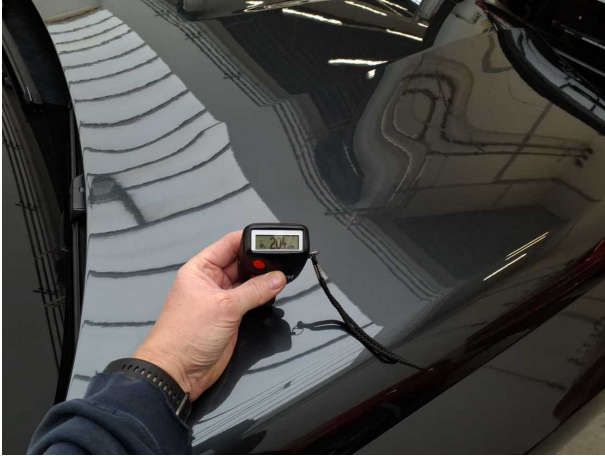
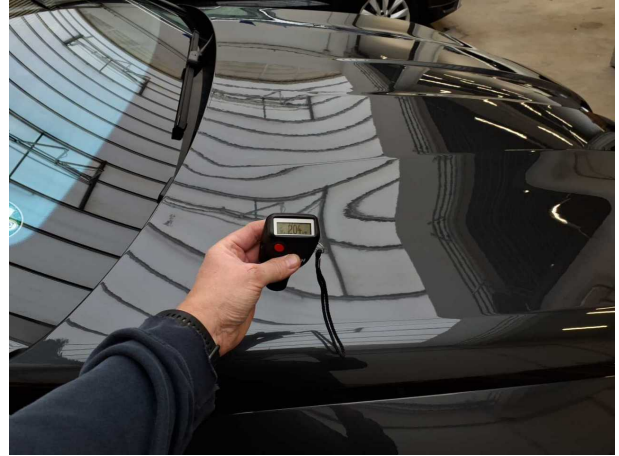
No.	Location
1	Bonnet, Professionally carried out

Repainting 1: Bonnet
