# Zustandsbericht

Protokollnummer: 45478449  
Auftrags-Nr / Referenz: 22505773  
Besichtigungsdatum: 29.04.2026

Hersteller / Modell	Volvo XC60 B4 D Core		
Kennzeichen	MY-FS 1212	Fahrgestellnummer	YV1UZK5V6R1777503
Erstzulassung	02.05.2024	Laufleistung (abgelesen)	37.667 km
HSN/TSN	9101 / BTJ 00014	Kraftstoffart / Zylinder	Hybr.Diesel/E / 4
Fahrzeugart	Geländewagen	Antriebsart	Frontantrieb
Schadstoffklasse	EURO6;WLTP;AP;PI/CI; M, N...	Getriebe / Anzahl Gänge	Automatik
Farbe	Grau Uni	Besichtigungszustand	bedingt: Licht/Nässe/Schmutz
Leistung / Hubraum	145 kW / 1.969 ccm	Nächste HU	05/2027
Wartungsheft / Nachweis	vorhanden / vollständig	Restlauf bis Service	359 Tag(e)
Letzte Wartung	04/2026 bei 37.538 km	Polsterart	Leder
Vorschaden	Keine Feststellbar	Polsterfarbe	Hellgrau-Schwarz
Nachlackierung	Keine Feststellbar	zul. Gesamtgewicht	2.460 kg
Dokumente	ZB   vorhanden	Anzahl Halter	unbekannt
Schlüssel soll/ist	2/2	Anzahl Sitze / Türen	5 / 5
Vertragsnummer	10410196	Re-Import	Nein

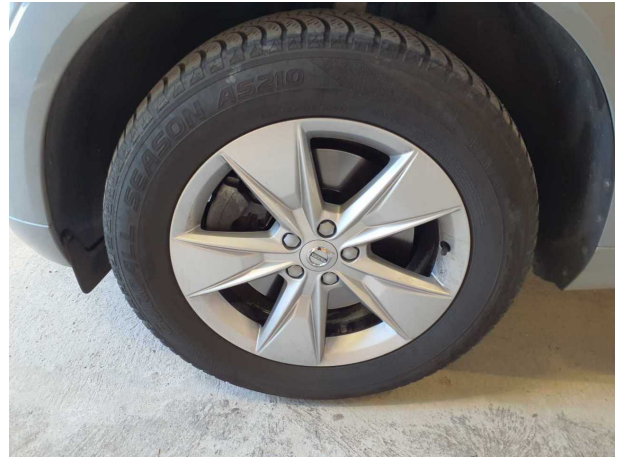
Abbildung 14: Montierte Bereifung

Achse	Reifengröße	Reifentyp	Hersteller	Profiltiefe	Verkehrstauglichkeit
1	235/60 R18 107H	Ganzjahresreifen auf Leichtmetall	Falken	3mm / 3mm	i.O.
2	235/60 R18 107H	Ganzjahresreifen auf Leichtmetall	Falken	5mm / 5mm	i.O.

Nr.	Bauteilgruppe	Beschreibung
1	Stoßfänger vorn	Stoßfänger vorn - Kratzer - Smart Repair
2	Rad/Reifen	Reifen vorn (Ganzjahresreifen Profiltiere <4mm) - entspricht nicht den Leasingvorgaben - erneuern

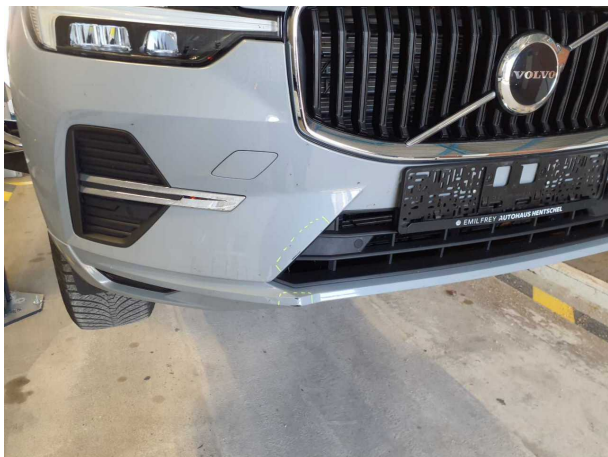
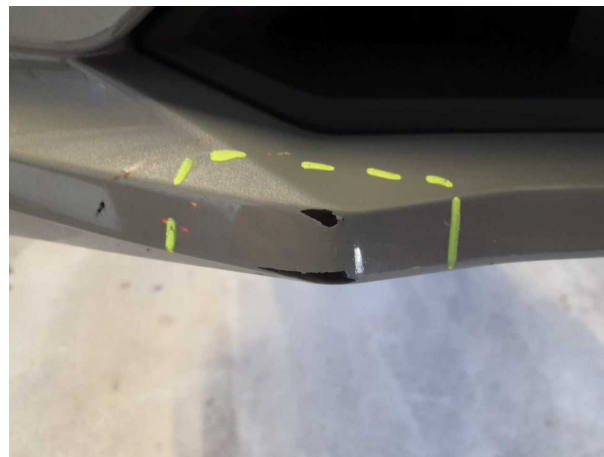
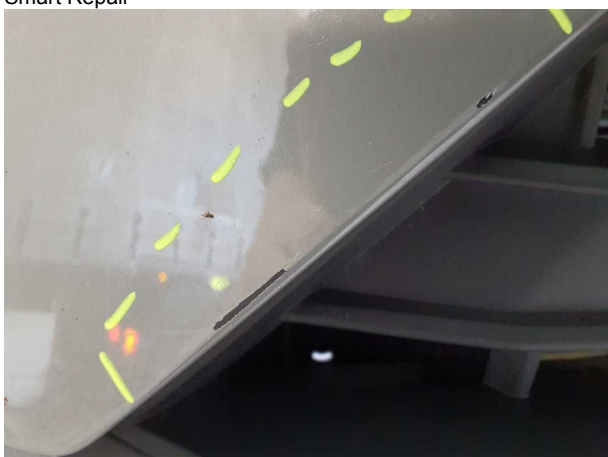
**Beschädigung #1:** Stossfänger vorn: Stossfänger vorn - Kratzer - Smart Repair
