**Fahrzeug:** HYUNDAI Kona ELEKTRO 160kW Trend-Paket Sports Utility Vehicle 5-türig 0 ccm 218 PS / 160 KW Elektrisch Automatik

## Zustandsbericht

| Berichtsnummer : | 0000000935870-DE613 | | |

#### Hyundai Kona (SX2)(05.2023->) Prime Elektro 2WD

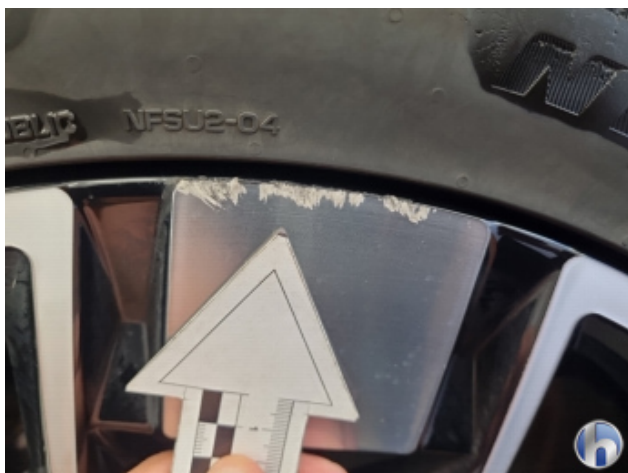
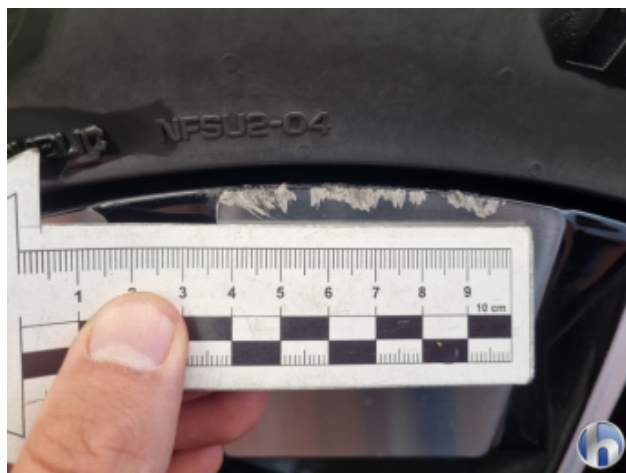
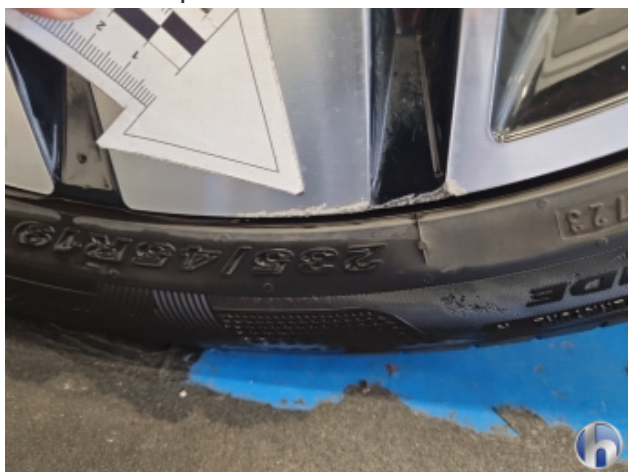
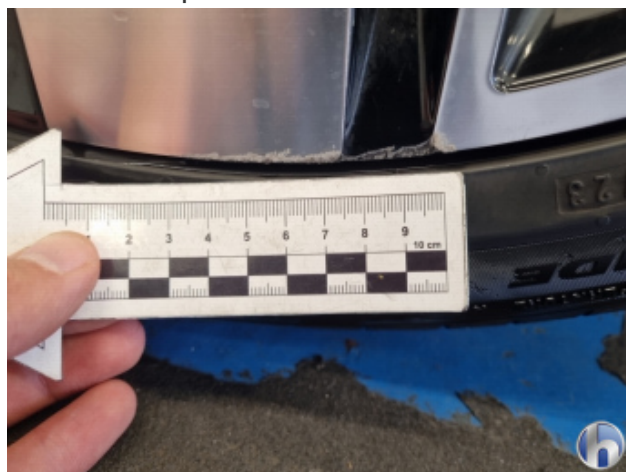
| | Bauteil | Schaden | Rep.-Art |
|---|---|---|---|
| 1. | Felge Vorne - Links | Kratzer | Smart Repair |

1. Felge Vorne - Links  
Kratzer - Smart Repair

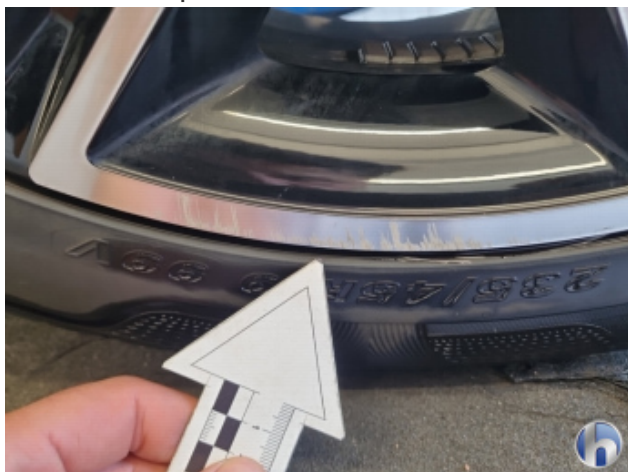
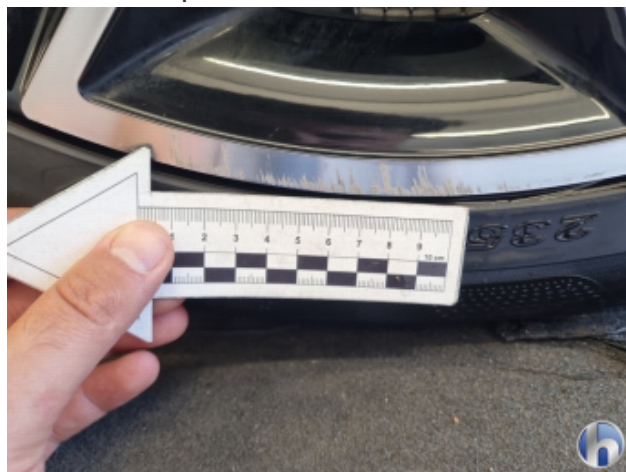
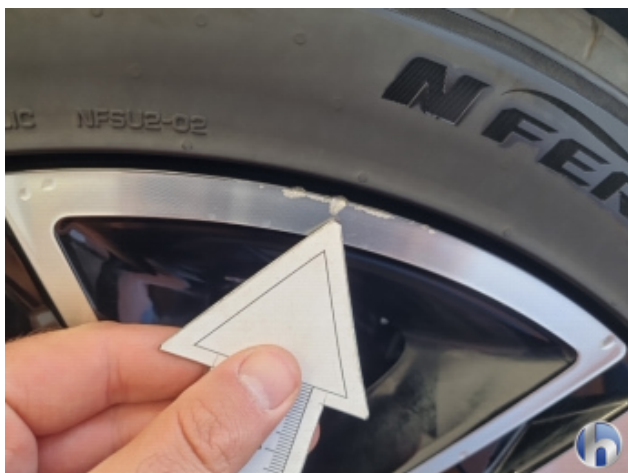
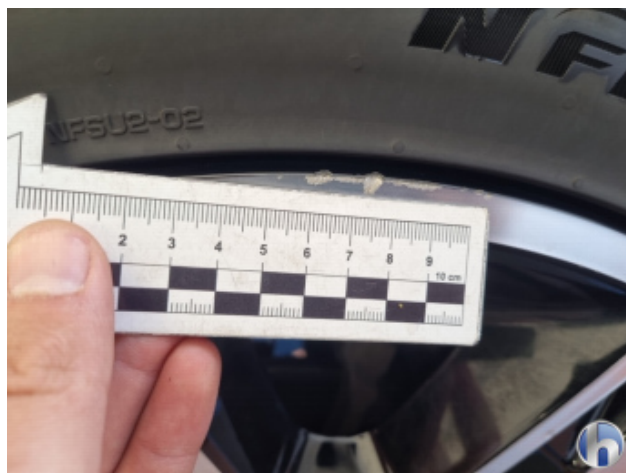
| | Bauteil | Schaden | Rep.-Art |
|---|---|---|---|
| 2. | Felge Hinten - Links | Kratzer | Smart Repair |

2. Felge Hinten - Links  
Kratzer - Smart Repair

2. Felge Hinten - Links  
**Kratzer - Smart Repair**

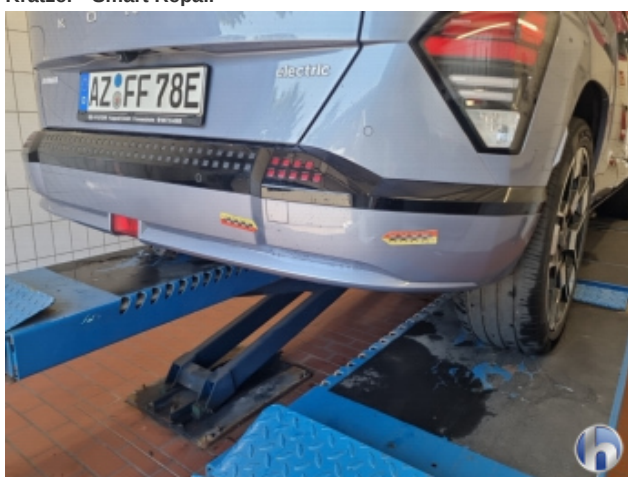
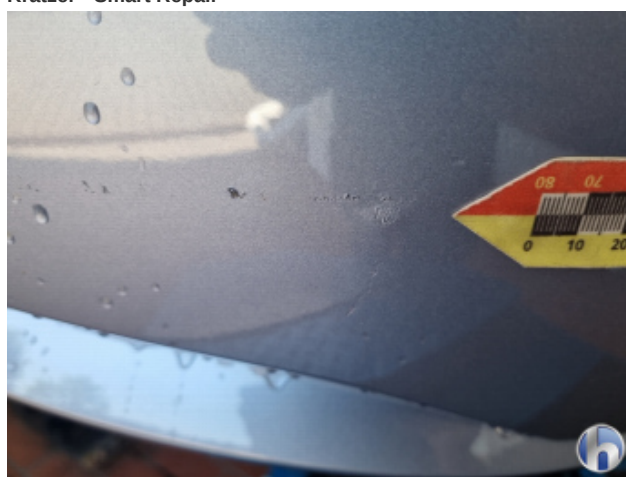
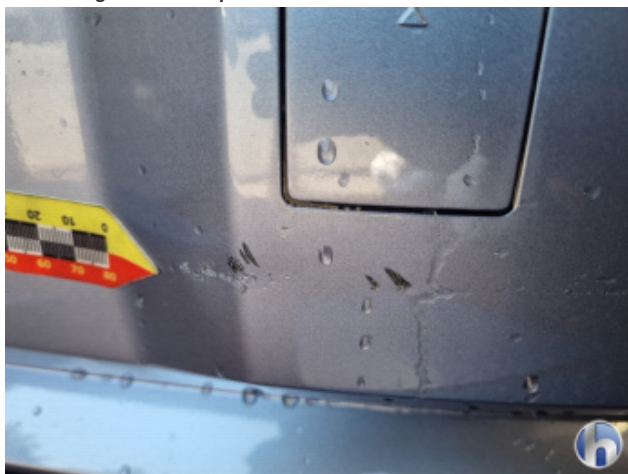
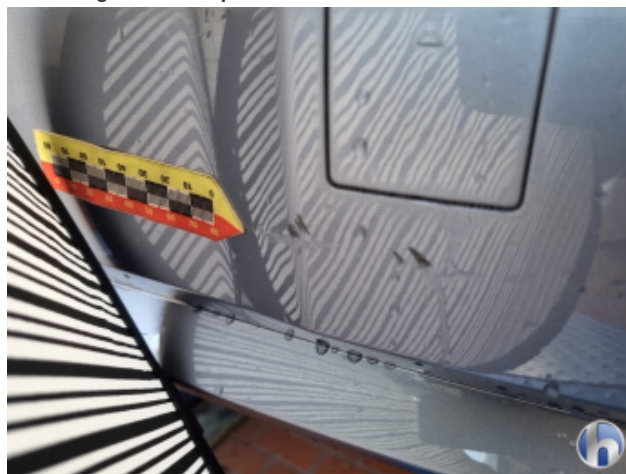
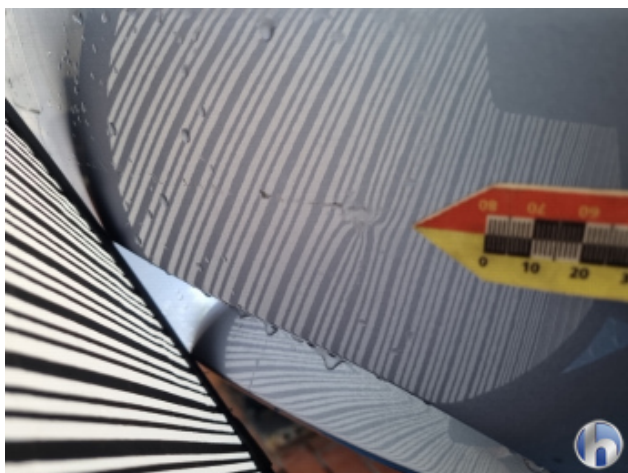
| | Bauteil | Schaden | Rep.-Art |
|---|---|---|---|
| 3. | Stoßfänger Hinten | Beschädigt | Smart Repair |

3. Stoßfänger Hinten  
**Beschädigt - Smart Repair**

3. Stoßfänger Hinten  
Beschädigt - Smart Repair

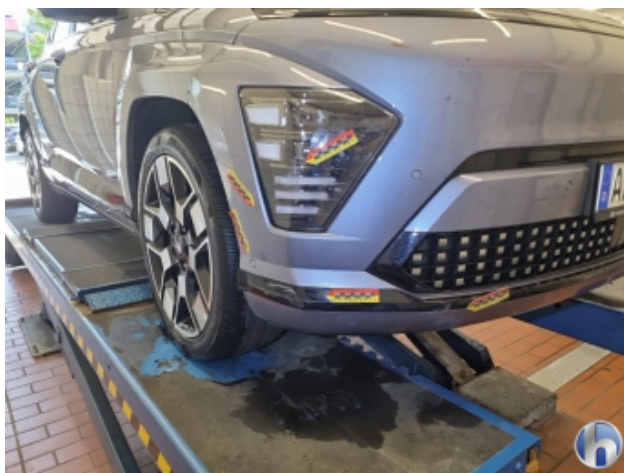
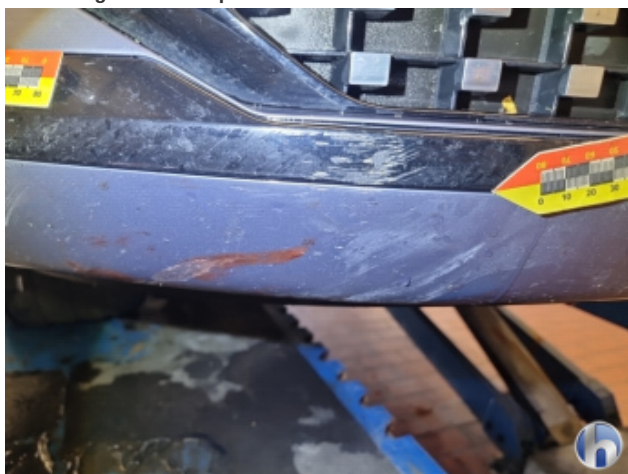
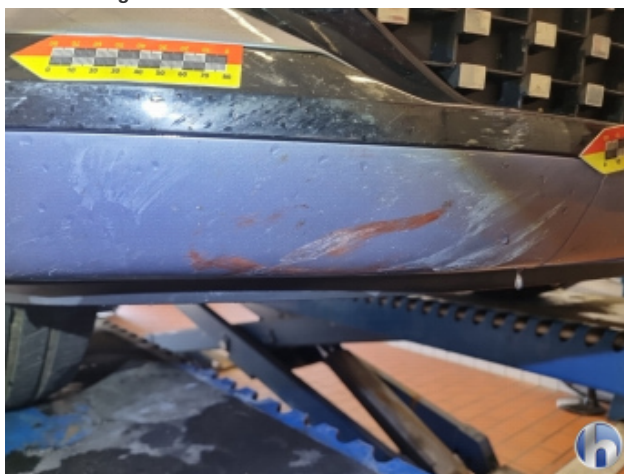
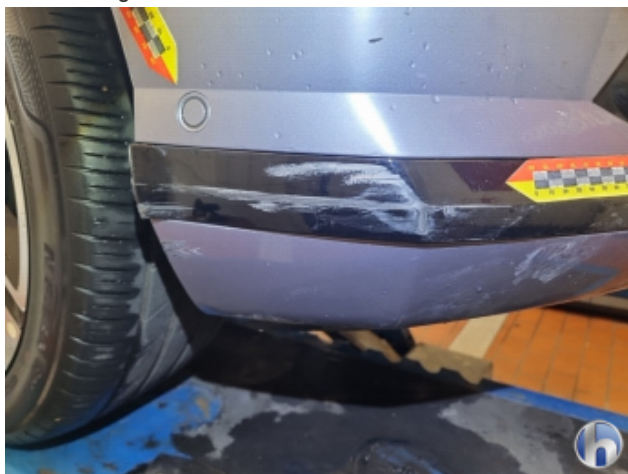
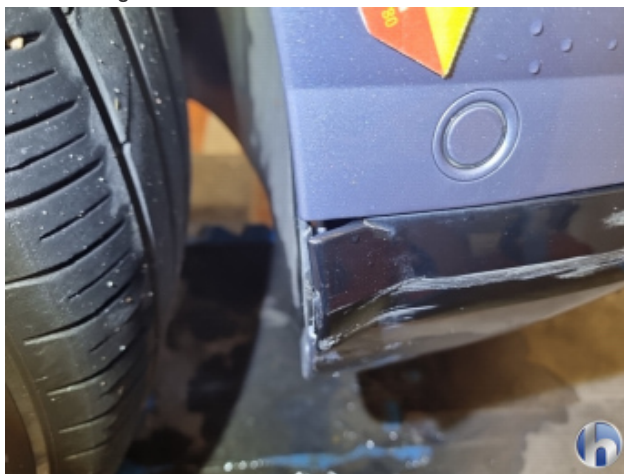
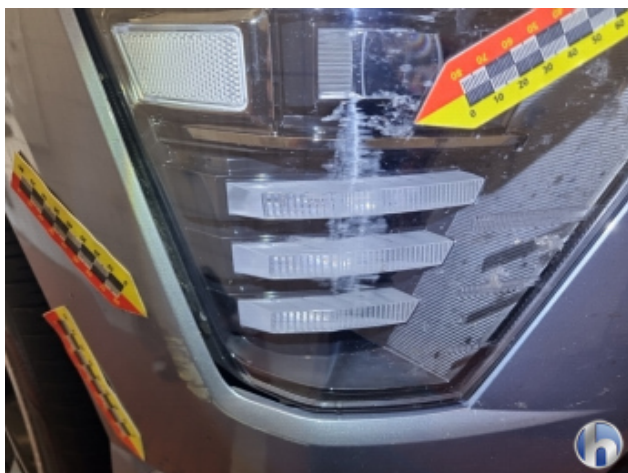
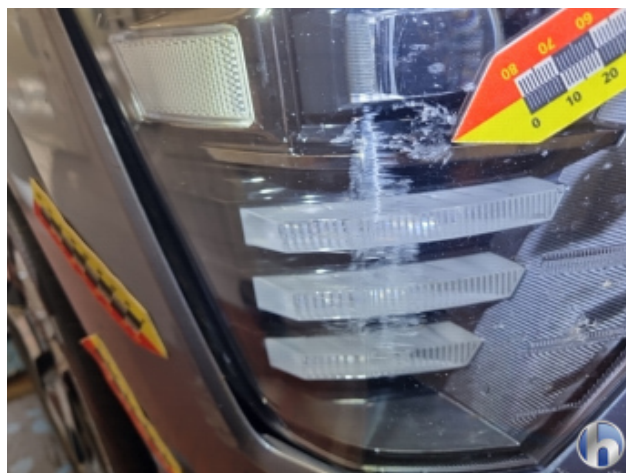
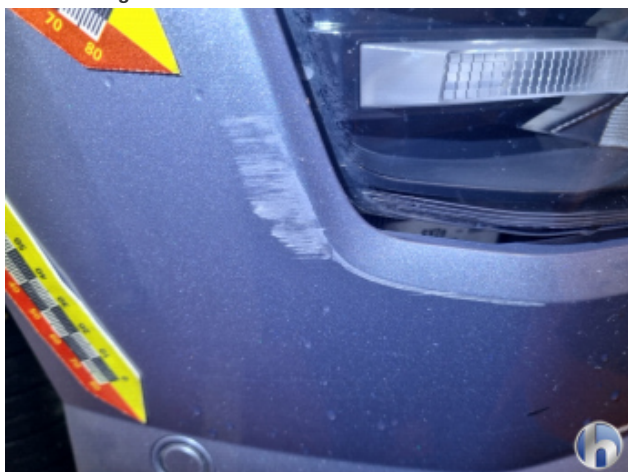
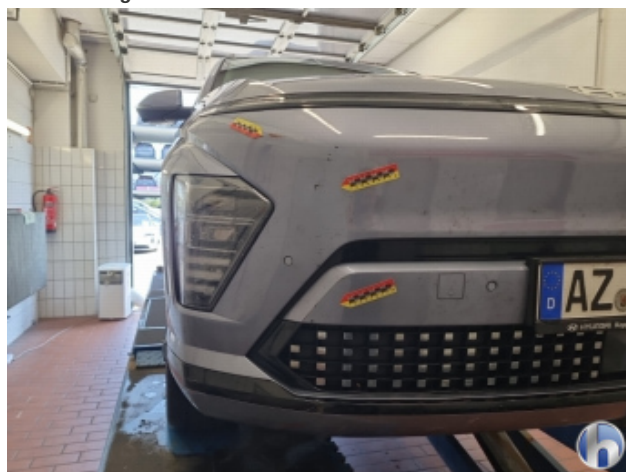
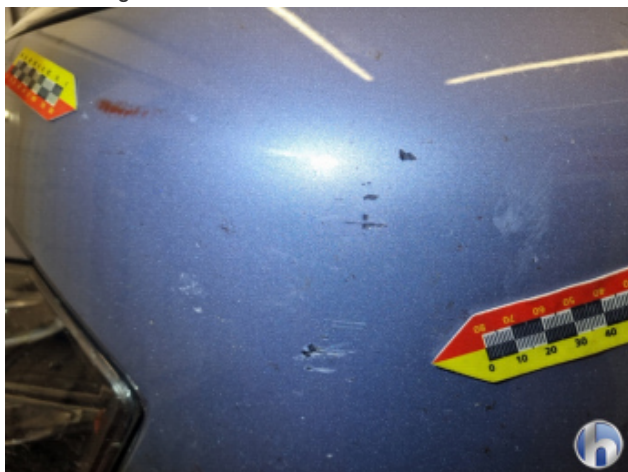
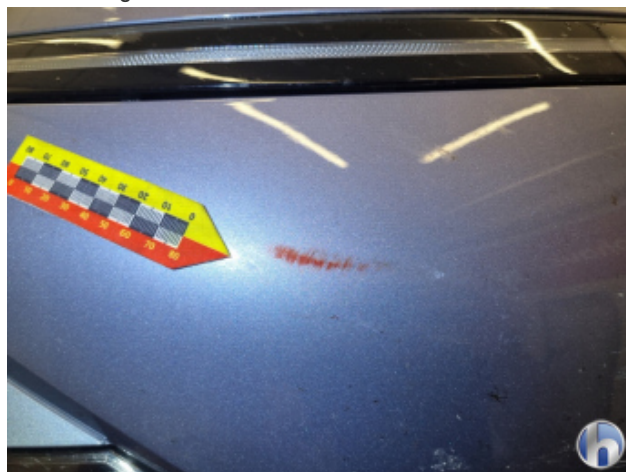
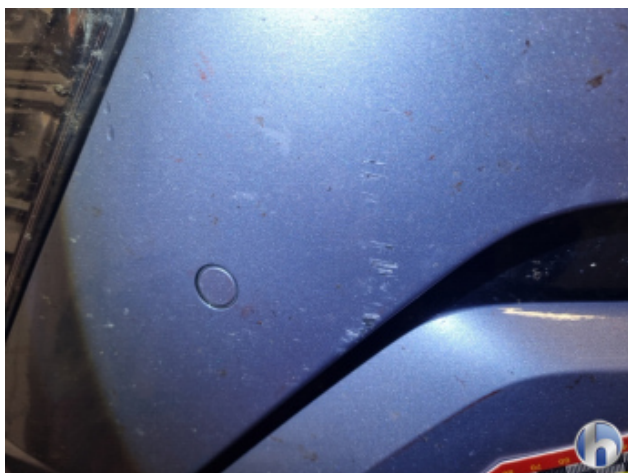
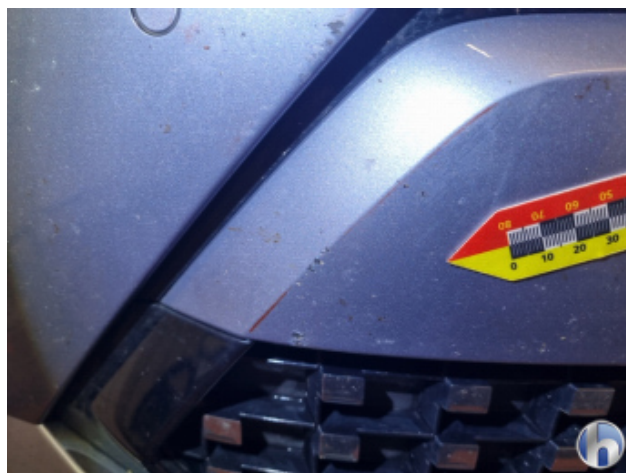
| | Bauteil | Schaden | Rep.-Art |
|---|---|---|---|
| 4. | Stoßfänger Vorne | Abschürfung | Lackieren |

4. Stoßfänger Vorne  
Abschürfung - Lackieren

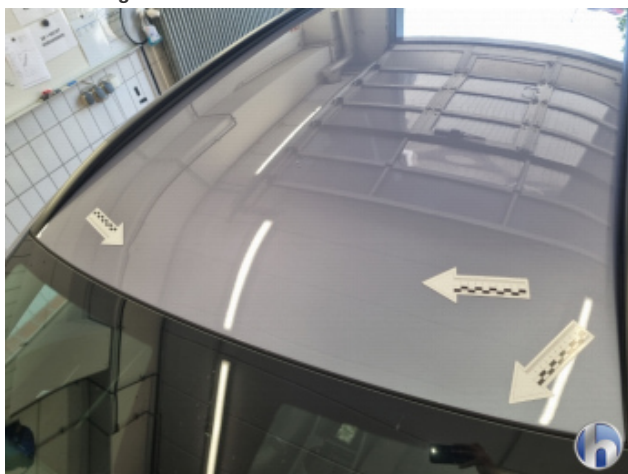
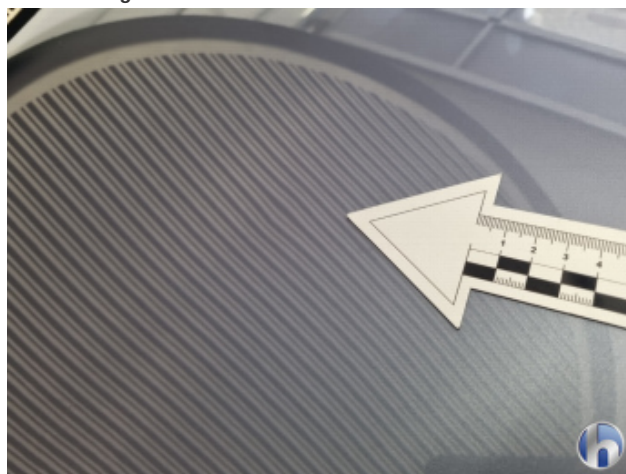
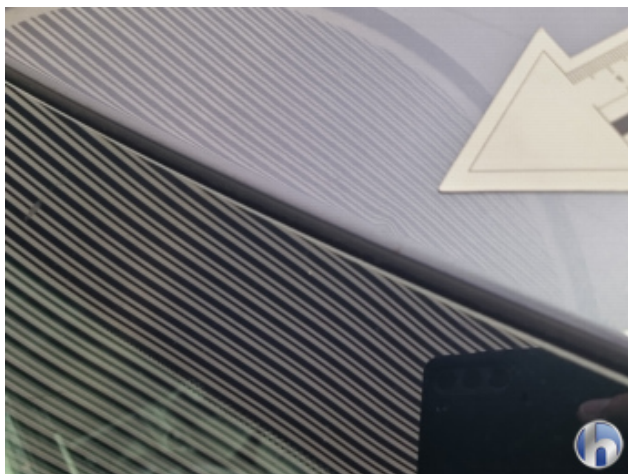
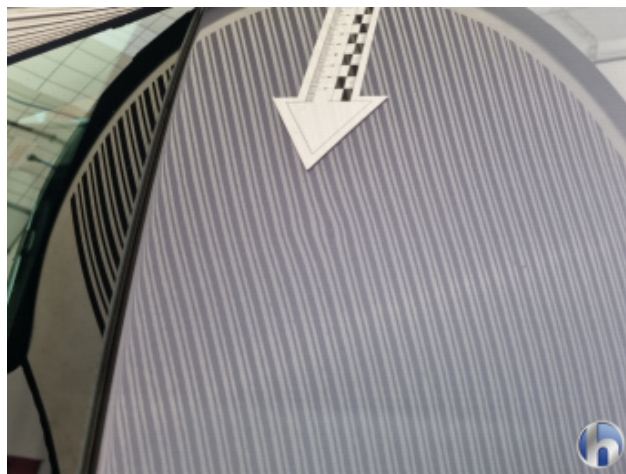
| | Bauteil | Schaden | Rep.-Art |
|---|---|---|---|
| 5. | Dach | 3 Dellen | Sanft Instandsetzen |

5. Dach  
3 Dellen - Sanft Instandsetzen

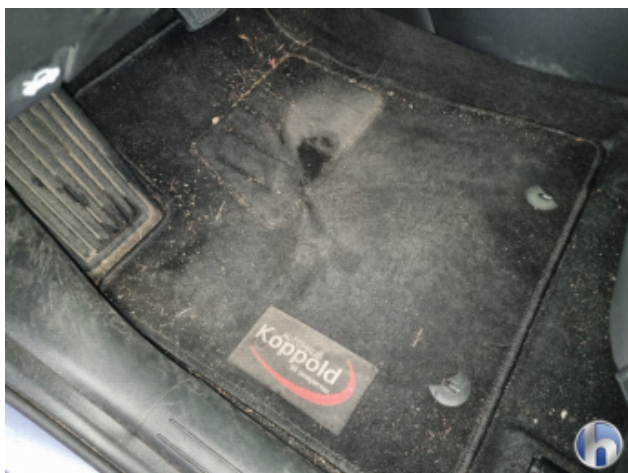
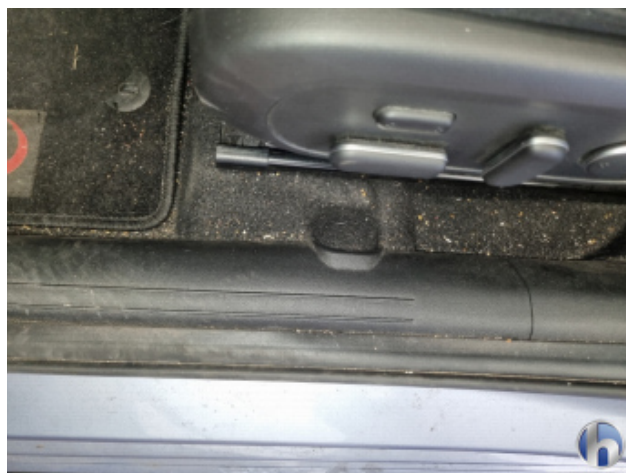
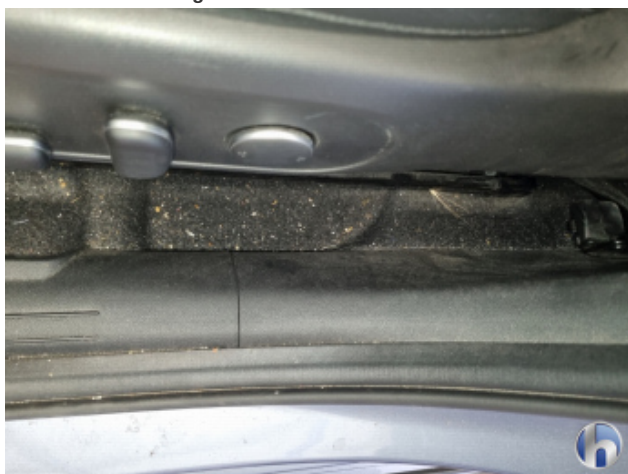
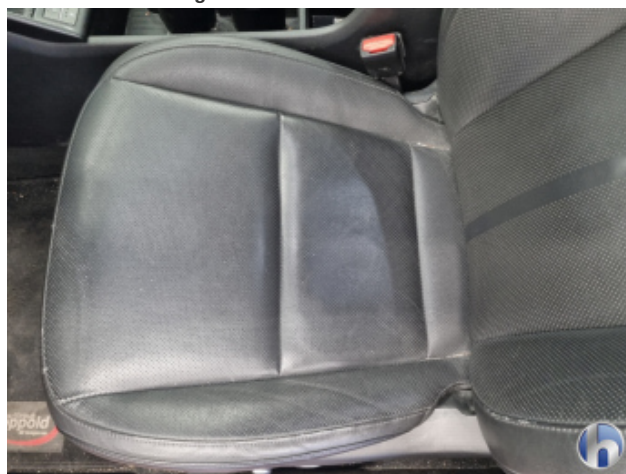
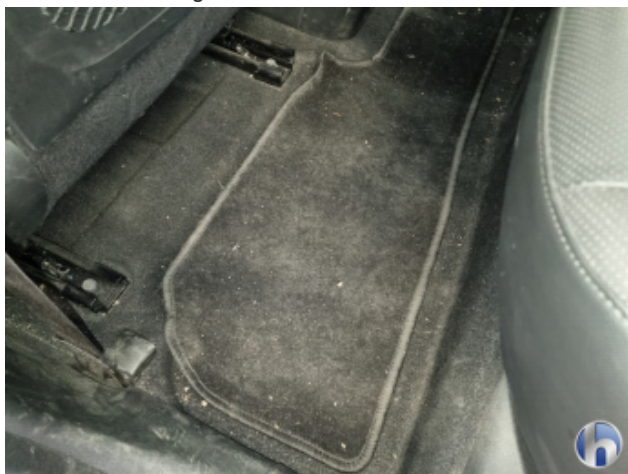
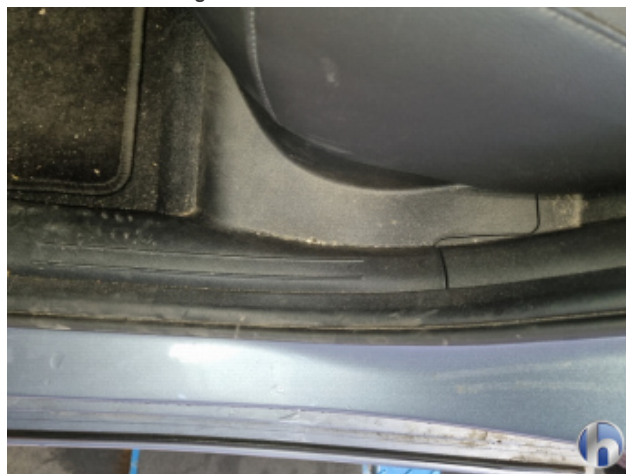
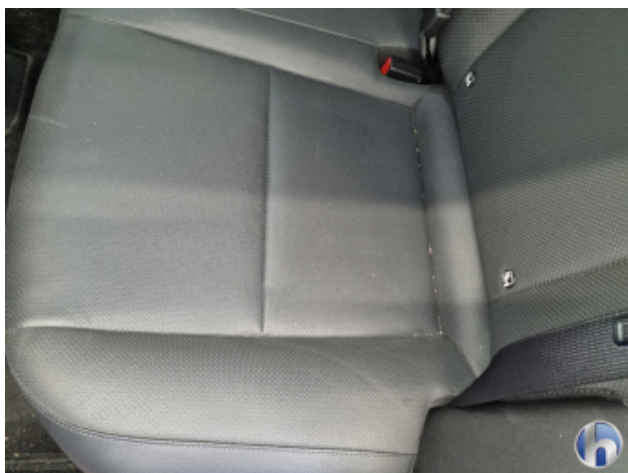
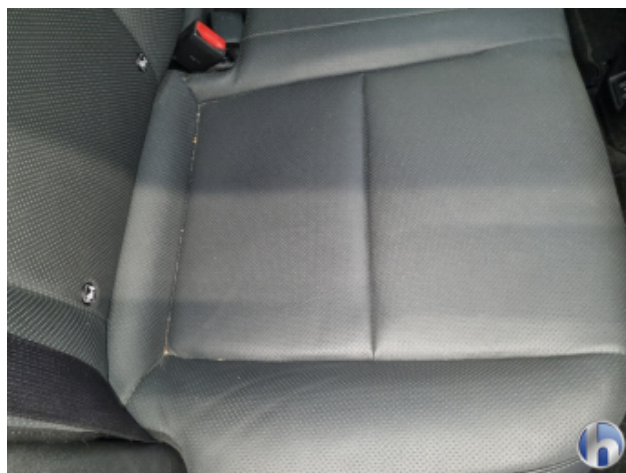
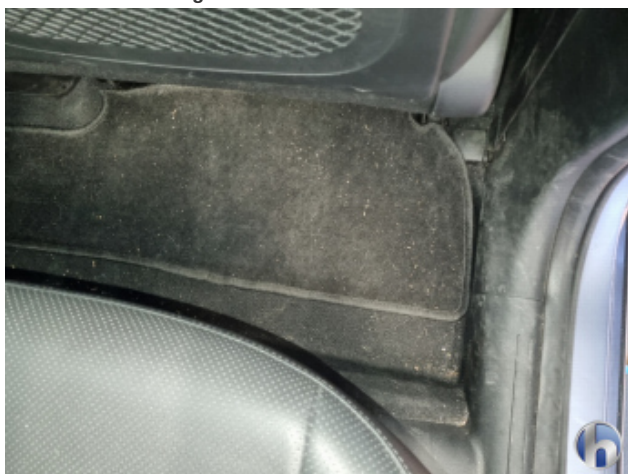
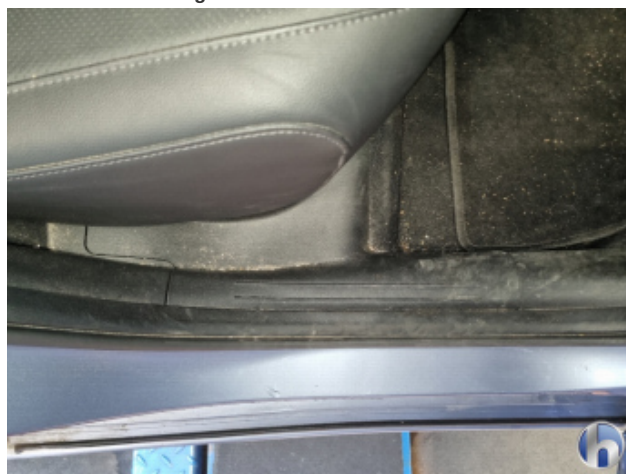
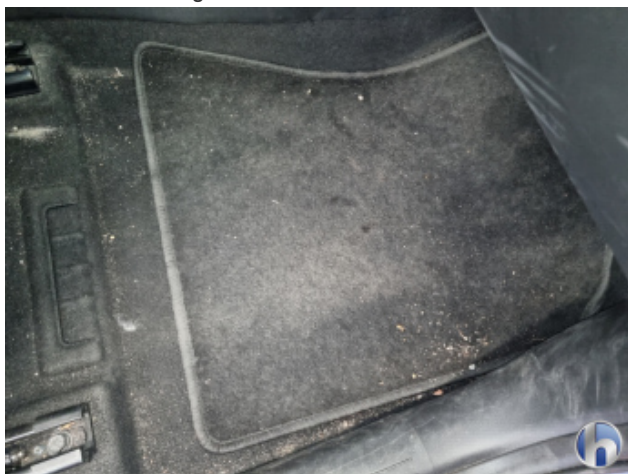
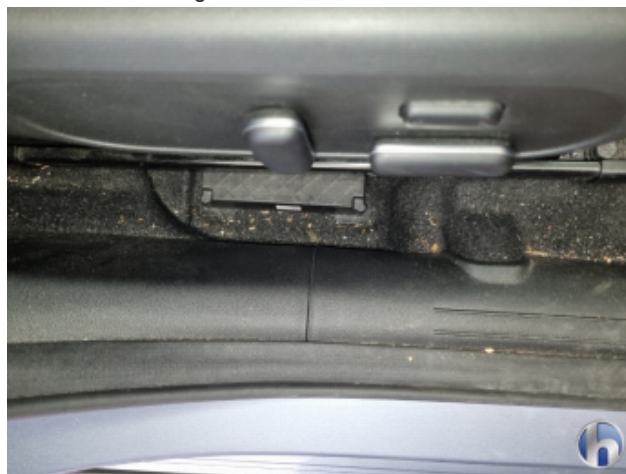
| | Bauteil | Schaden | Rep.-Art |
|---|---|---|---|
| 6. | Innenraum | Verschmutzt | Reinigen |

6. Innenraum  
Verschmutzt - Reinigen

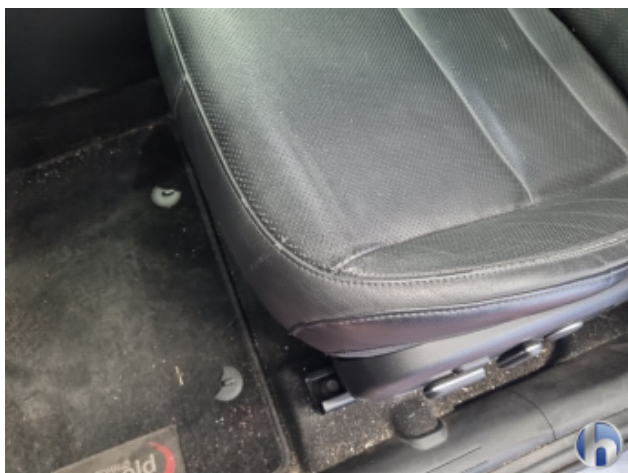
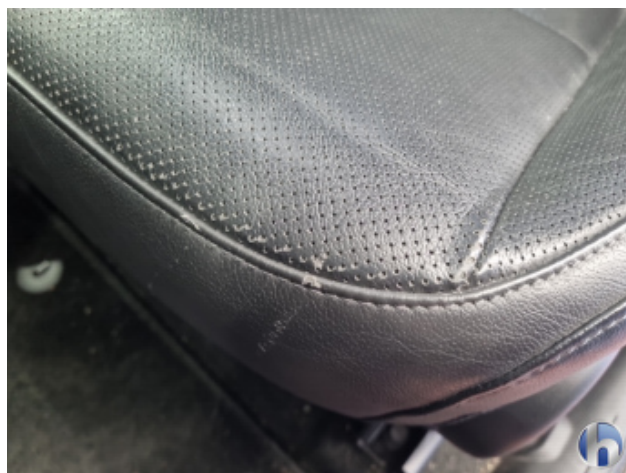
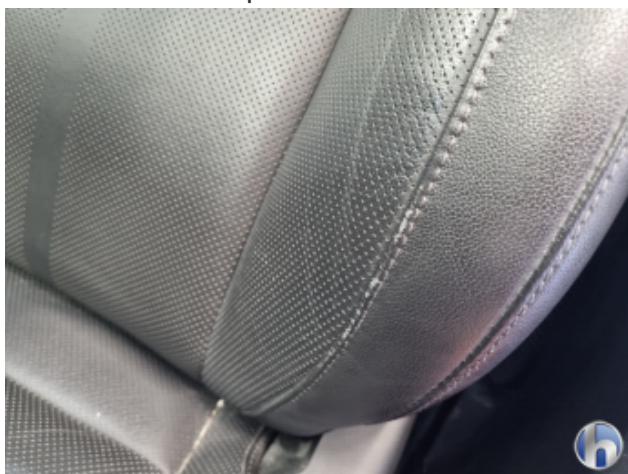
| | Bauteil | Schaden | Rep.-Art |
|---|---|---|---|
| 7. | Sitz - Vorne - Links:<br>Kissen | Materialabrieb | Smart Repair |

7. Sitz - Vorne - Links: Kissen  
**Materialabrieb - Smart Repair**
