# Zustandsbericht

| Hersteller / Modell | BYD ATTO 3 Design | | |
| Kennzeichen | | Fahrgestellnummer | LGXCE4CB7P2001750 |

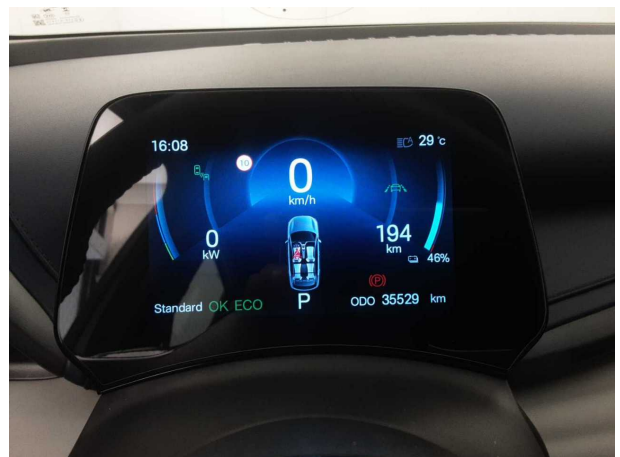
**Abbildung 10: Laufleistung**

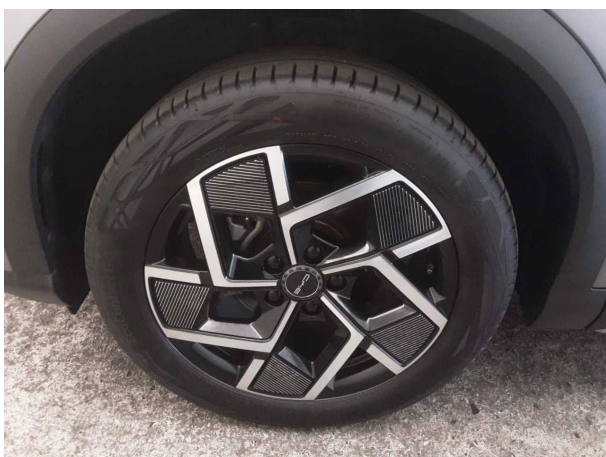
**Abbildung 15:** Montierte Bereifung

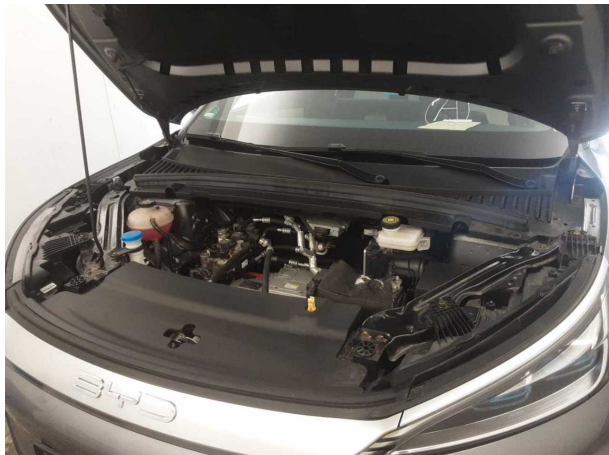
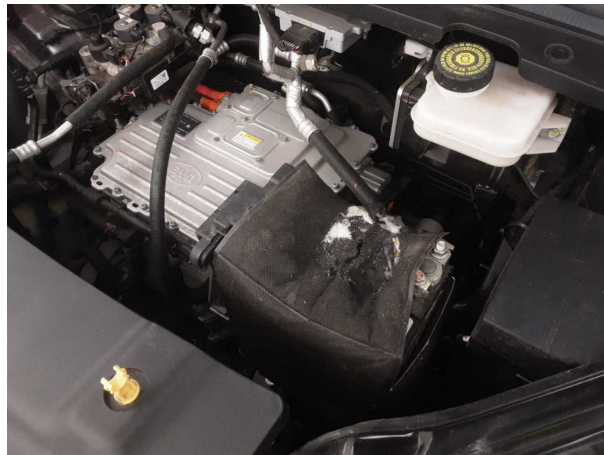
**Beschädigung #1:** elektrisches System: Batterieabdeckung - Marderschaden - erneuern

| Nr. | Bauteilgruppe | Beschreibung |
|---|---|---|
| 1 | elektrisches System | Batterieabdeckung - Marderschaden - erneuern |

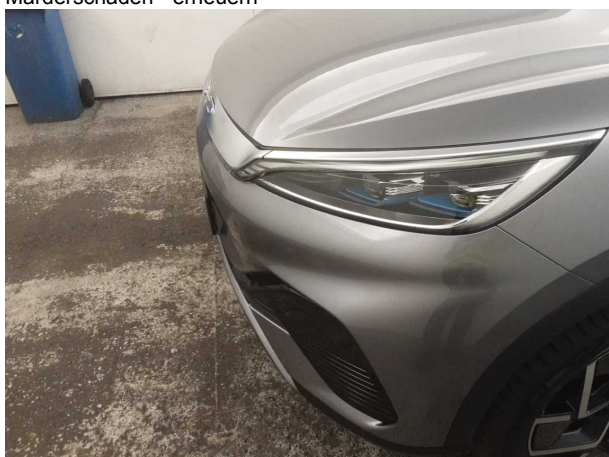
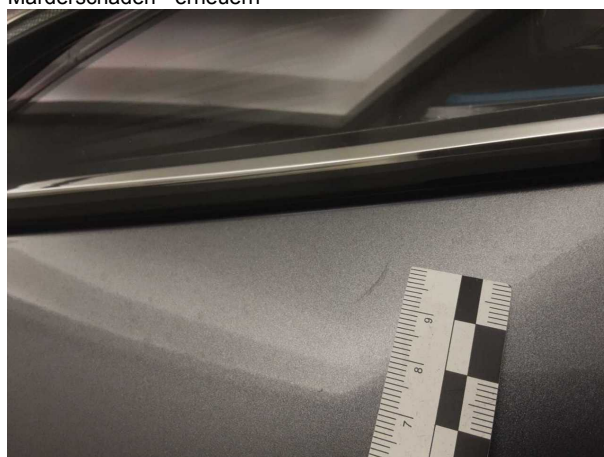
**Beschädigung #2:** Stossfänger vorn: Stossfänger vorn - Kratzer - Smart Repair

| Nr. | Bauteilgruppe | Beschreibung |
|---|---|---|
| 2 | Stoßfänger vorn | Stoßfänger vorn - Kratzer - Smart Repair |

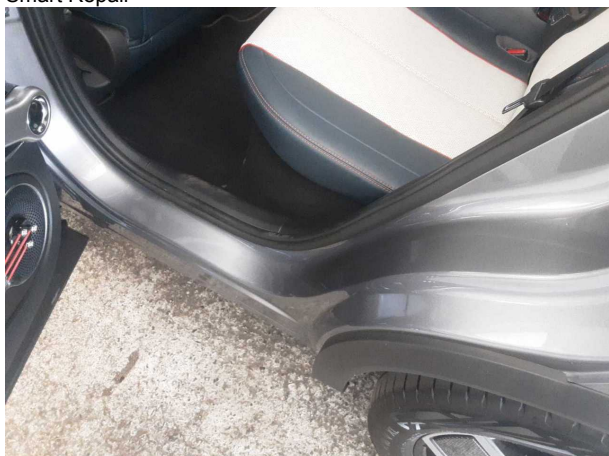
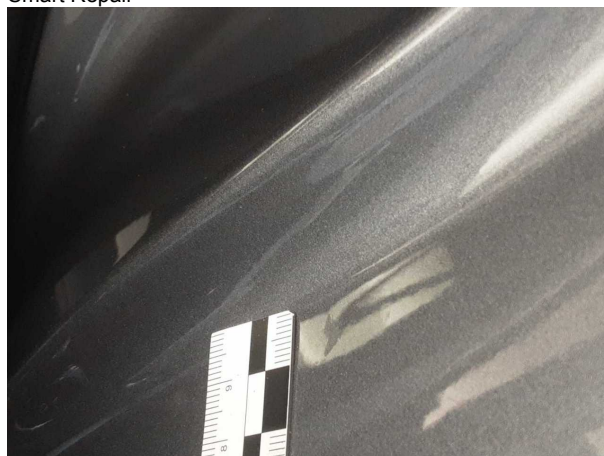
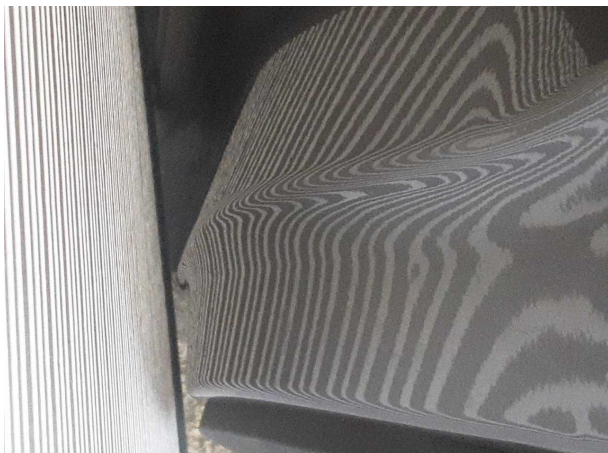
**Beschädigung #3:** Seitenwand links: Einstieg - Delle / Lackschaden - Smart Repair

| Nr. | Bauteilgruppe | Beschreibung |
|---|---|---|
| 3 | Seitenwand links | Einstieg - Delle / Lackschaden - Smart Repair |
