**Fahrzeug:** **BMW 3er-Reihe 330e Touring Advantage Automatic Kombi 5-türig 1998 ccm 292 PS / 215 KW Elektrisch 8-Gang Automatik**

## Zustandsbericht

Besichtigungsdatum: 26.06.2026  
**Protokollnummer: 46190801**  
Anlieferungsdatum: 26.06.2026

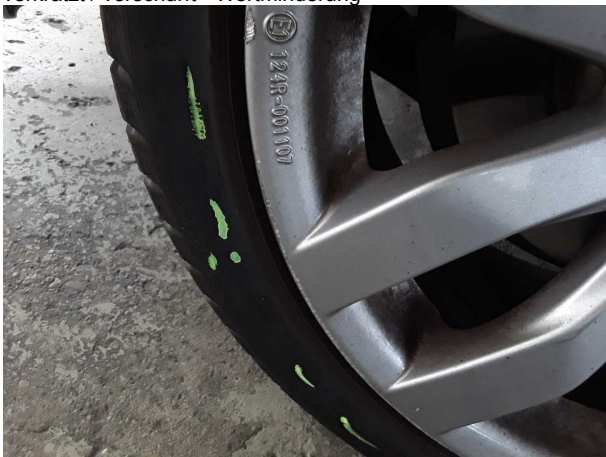
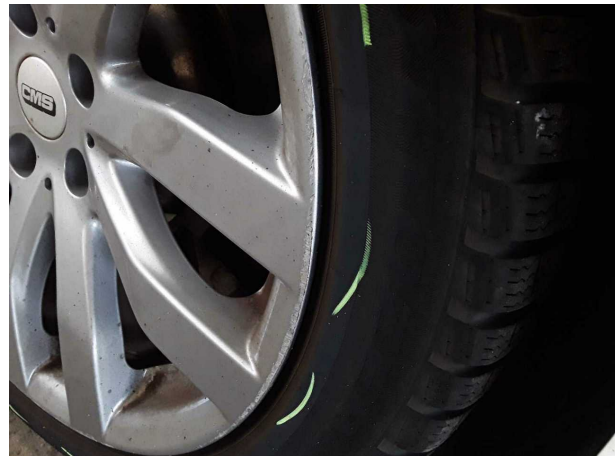
| Nr. | Bauteilgruppe | Beschreibung |
|---|---|---|
| 1 | Rad/Reifen | Leichtmetallfelge hinten rechts - verkratzt / verschürft - Wertminderung |

**Beschädigung #1:** Rad/Reifen: Leichtmetallfelge hinten rechts - verkratzt / verschürft - Wertminderung

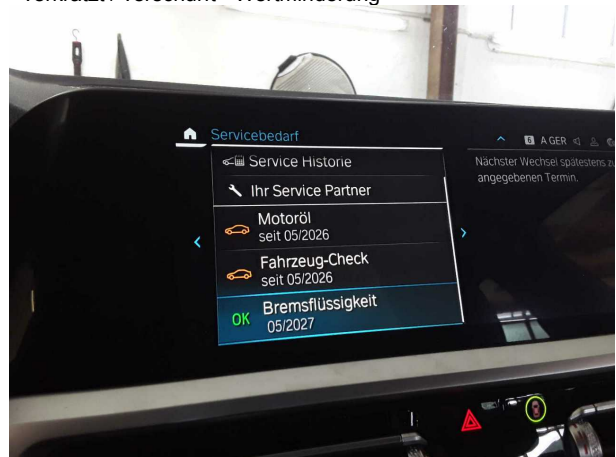
| Nr. | Bauteilgruppe | Beschreibung |
|---|---|---|
| 2 | Sonstiges | Inspektion/Wartung - fällig - erneuern |

**Beschädigung #2:** Sonstiges: Inspektion/Wartung - fällig - erneuern
