**WVGZZZ5NZNM158884**

## Zustandsbericht

Besichtigungsdatum: 15.06.2026  
**Protokollnummer:** **45993663**  
Erstellt durch: Paula Kube  
Besichtigt durch: Mohamad Jamen  
Mudrek

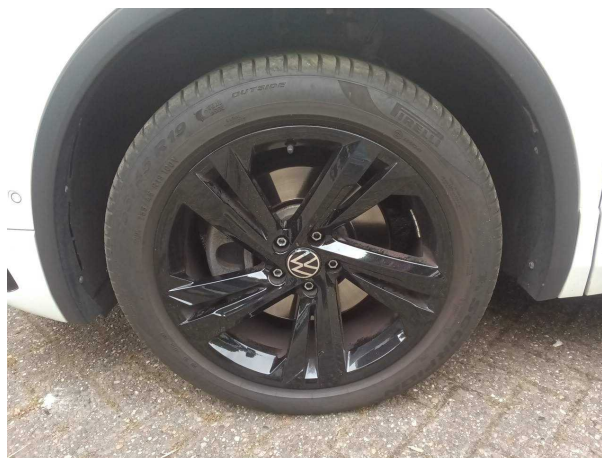
**Abbildung 6:** Montierte Bereifung

| Achse | Reifengröße | Hersteller | Reifentyp | Profiltiefe | Verktgl. | Zul. |
|---|---|---|---|---|---|---|
| 1 | 255/45 R19 100V | Pirelli | Sommerreifen | 5mm - 5mm | i.O. | i.O. |
| 2 | 255/45 R19 100V | Pirelli | Sommerreifen | 5mm - 5mm | i.O. | i.O. |

Der Verschleißzustand sowie evtl. Schäden an der Bereifung sind wertmäßig berücksichtigt.

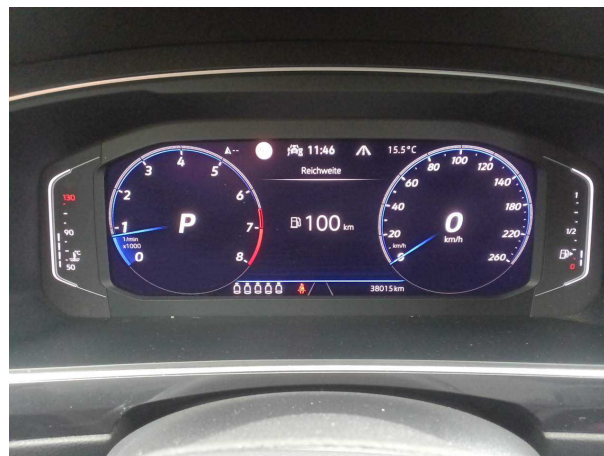
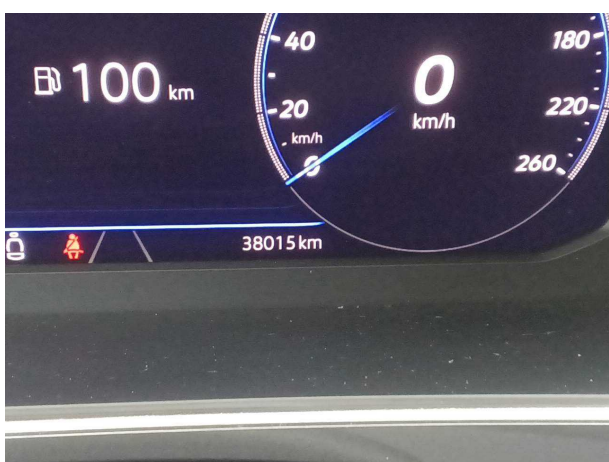
| <b>Kennzeichen</b> | | <b>Laufleistung (abgelesen)</b> | 38.015 km |

**Abbildung 10: Kombiinstrument**

**Abbildung 11: Kombiinstrument**

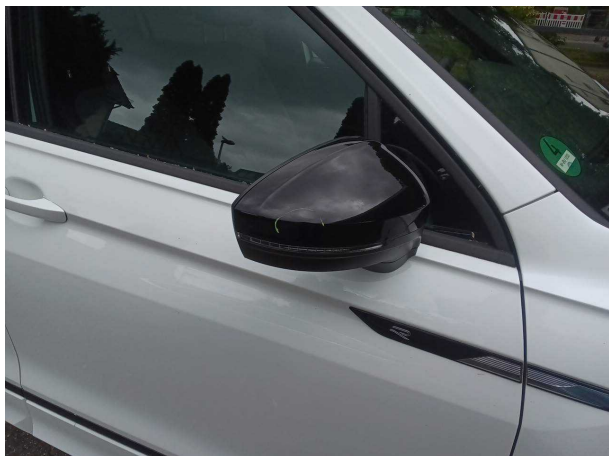
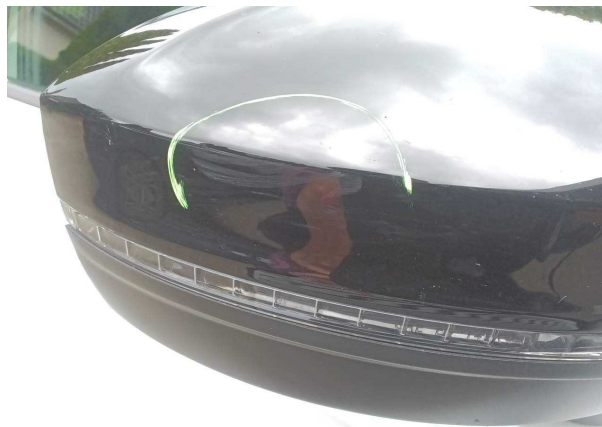
| Nr. | Bauteilgruppe | Beschreibung |
|---|---|---|
| 1 | Außenspiegel rechts | Abdeckkappe - Kratzer - Smart Repair |

**Beschädigung #1:** Außenspiegel rechts: Abdeckkappe - Kratzer - Smart Repair

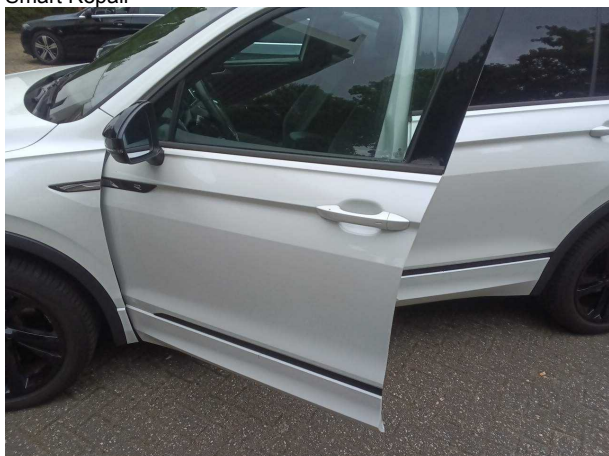
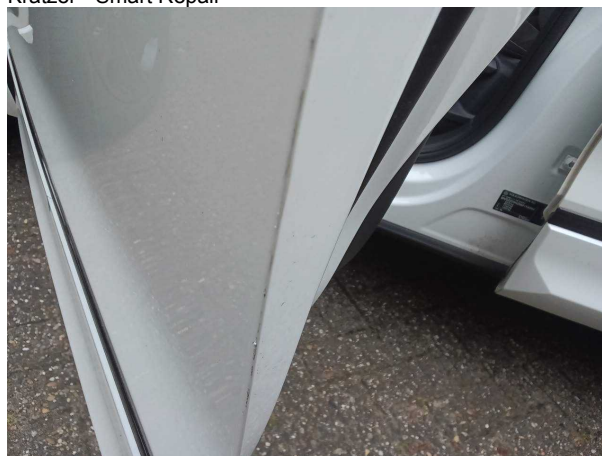
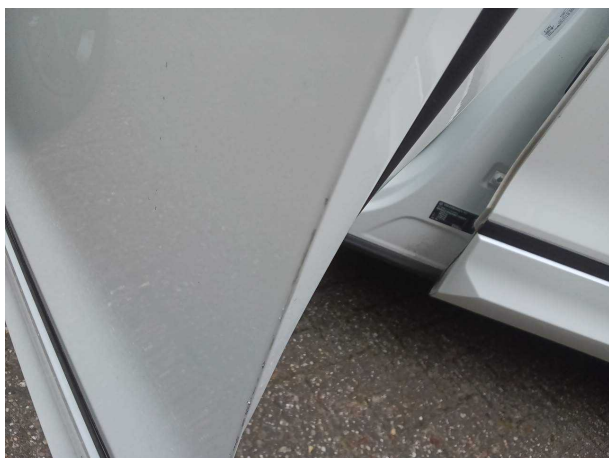
| Nr. | Bauteilgruppe | Beschreibung |
|---|---|---|
| 2 | Tür vorn links | Tür - Kratzer - Smart Repair |

**Beschädigung #2:** Tür vorn links: Tür - Kratzer - Smart Repair

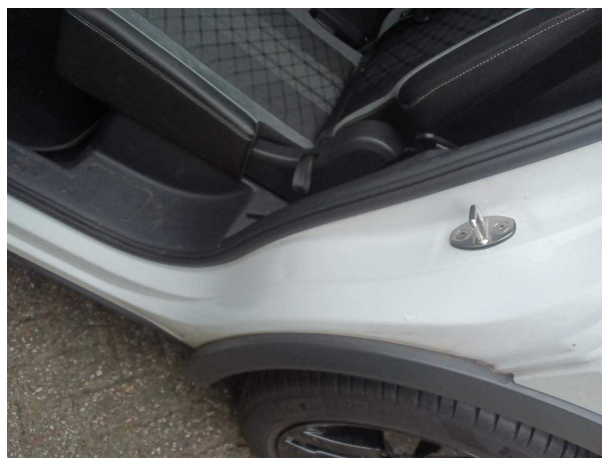
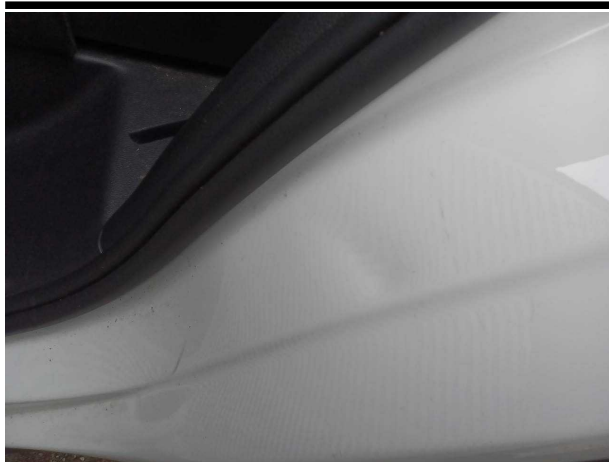
| Nr. | Bauteilgruppe | Beschreibung |
|---|---|---|
| 3 | Seitenwand links | Einstieg - Delle / Lackschaden - sanft instandsetzen |

**Beschädigung #3:** Seitenwand links: Einstieg - Delle / Lackschaden - sanft instandsetzen

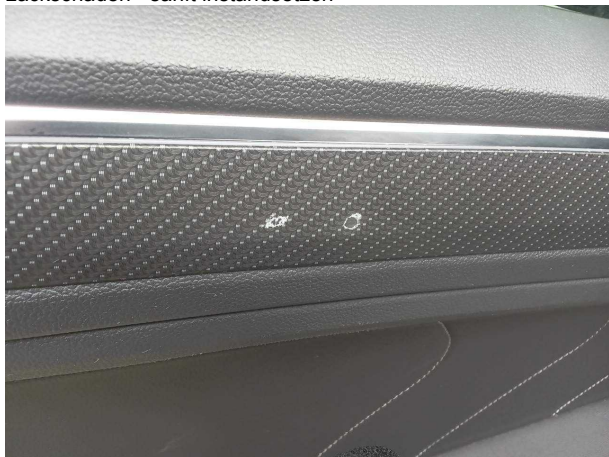
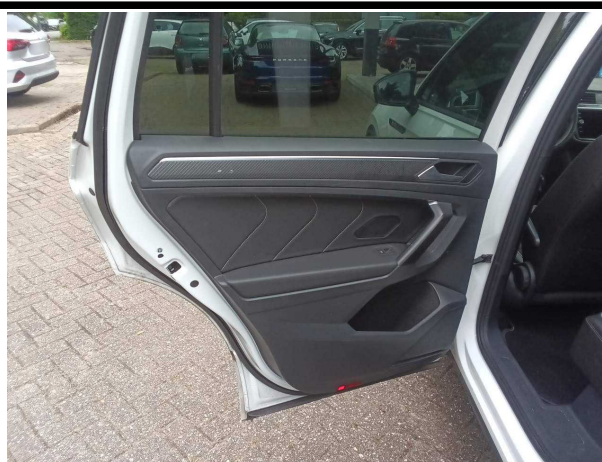
| Nr. | Bauteilgruppe | Beschreibung |
|---|---|---|
| 5 | Verkleidungen/Abdeckungen | Türverkleidung hinten links - Kratzer - erneuern |

**Beschädigung #5:** Verkleidungen/Abdeckungen: Türverkleidung hinten links - Kratzer - erneuern

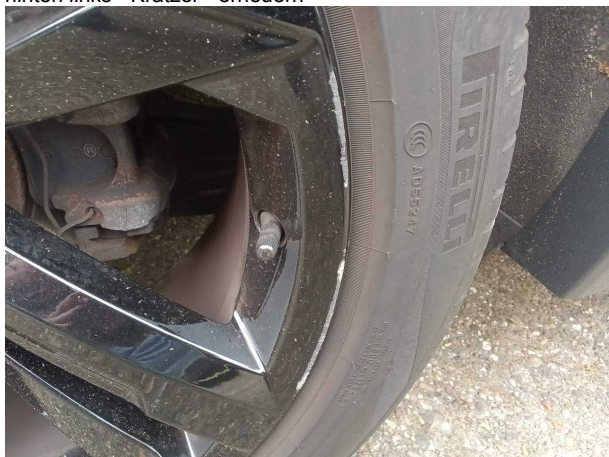
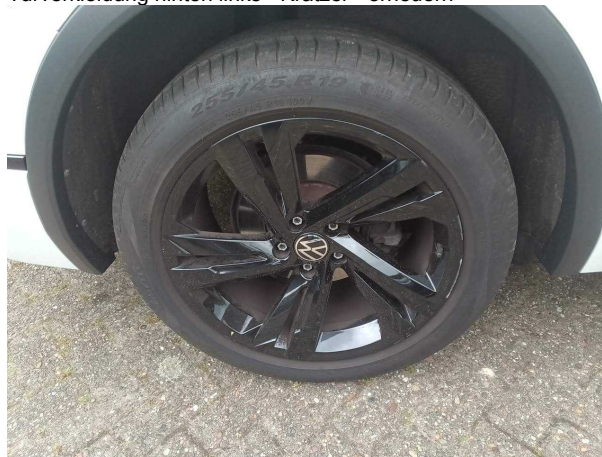
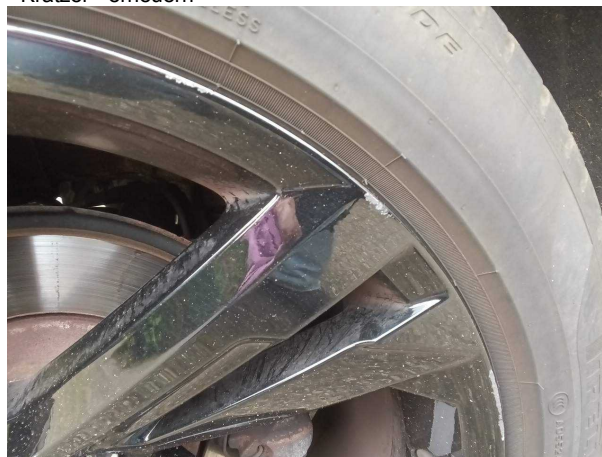
| Nr. | Bauteilgruppe | Beschreibung |
|---|---|---|
| 7 | Rad/Reifen | Leichtmetallfelge hinten rechts - Kratzer - erneuern |

**Beschädigung #7:** Rad/Reifen: Leichtmetallfelge hinten rechts - Kratzer - erneuern

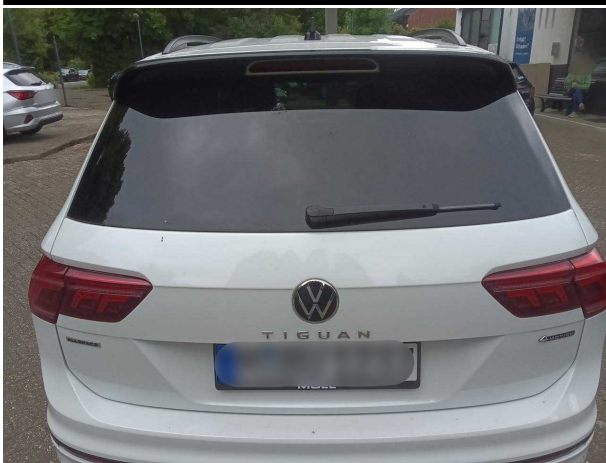
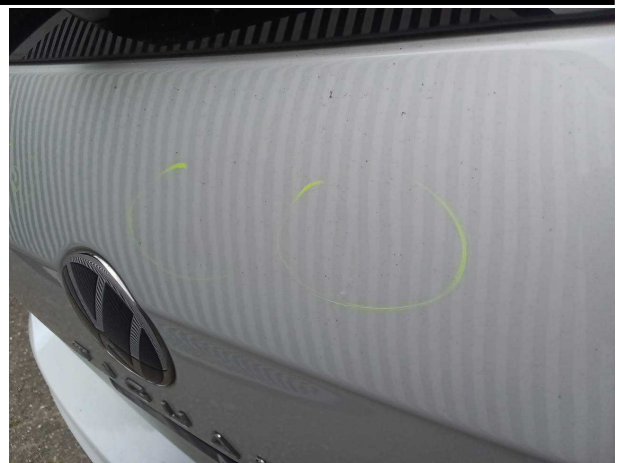
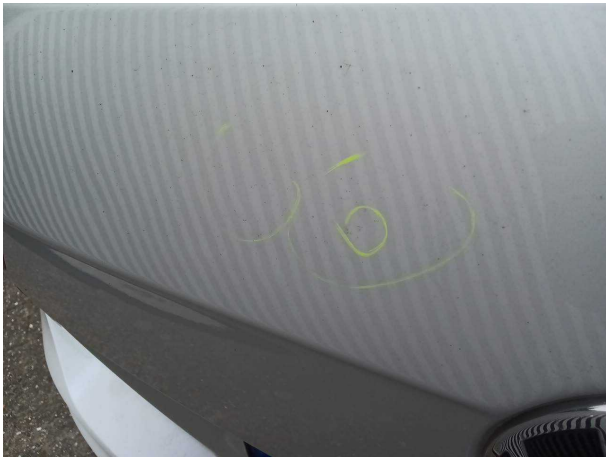
| Nr. | Bauteilgruppe | Beschreibung |
|---|---|---|
| 8 | Heckklappe/-tür | Heckklappe - Delle / Lackschaden - instandsetzen und lackieren |

**Beschädigung #8:** Heckklappe/-tür: Heckklappe - Delle / Lackschaden - instandsetzen und lackieren
