| <b>Fahrzeug:</b> | <b>MERCEDES C-Klasse C 300 de T Autom. Kombi5-türig 1950 ccm 306 PS / 225 KW Elektrisch Automatik</b> | | |
| Amtliches Kennzeichen: | A -MM 1079 | Fahrgestell-Nummer: | W1K2052131G068415 |

## Zustandsbericht / Minderwertgutachten

24.06.2026, durch Herrn Patrick Zöpf bei Fahrzeugtechnik Aretsried GmbH, Zollerstr.  
7, 86850 Fischach ohne Anwesenheit einer bevollmächtigten Person.

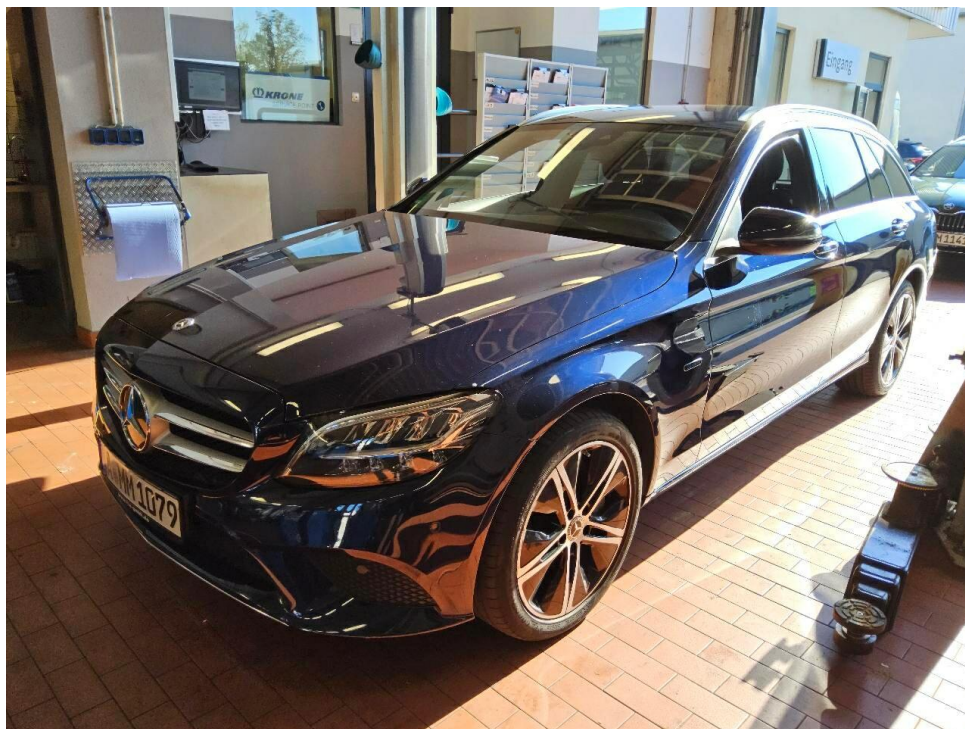
Bild 1 : Diagonal von vorne

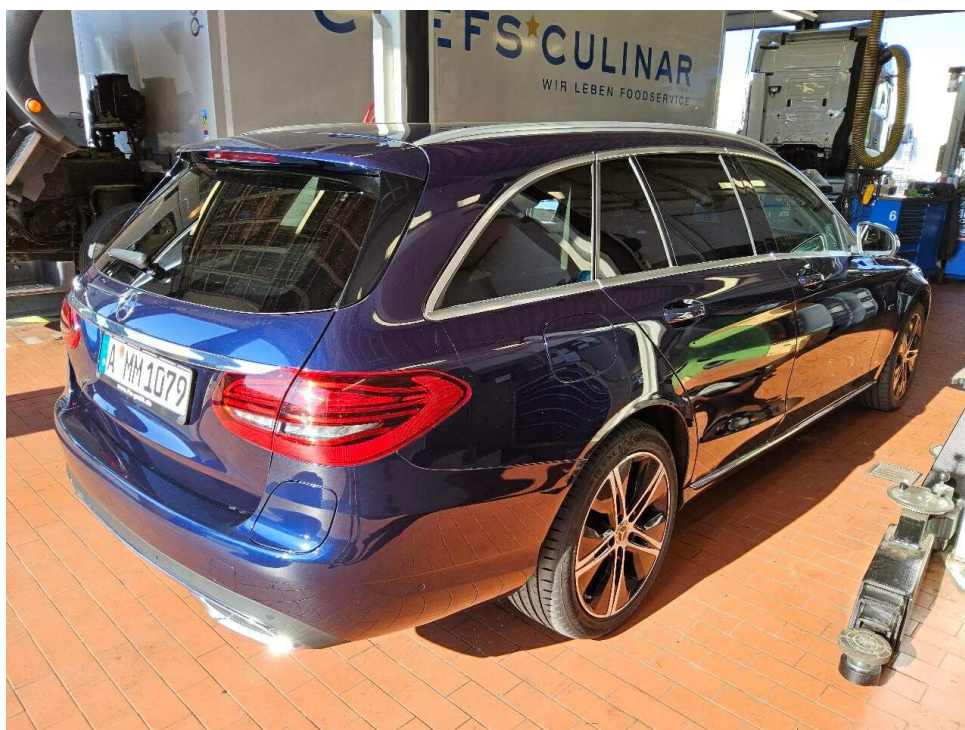
Bild 2 : Diagonal von hinten

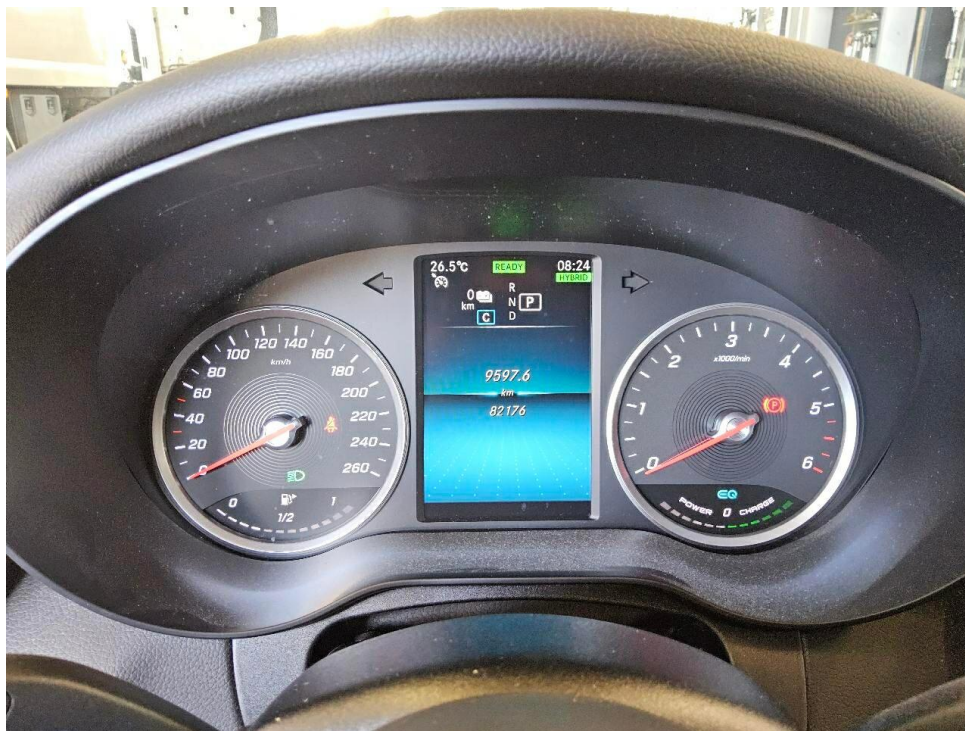
Bild 4 : Kombiinstrument (betriebsbereit) mit Km-Stand

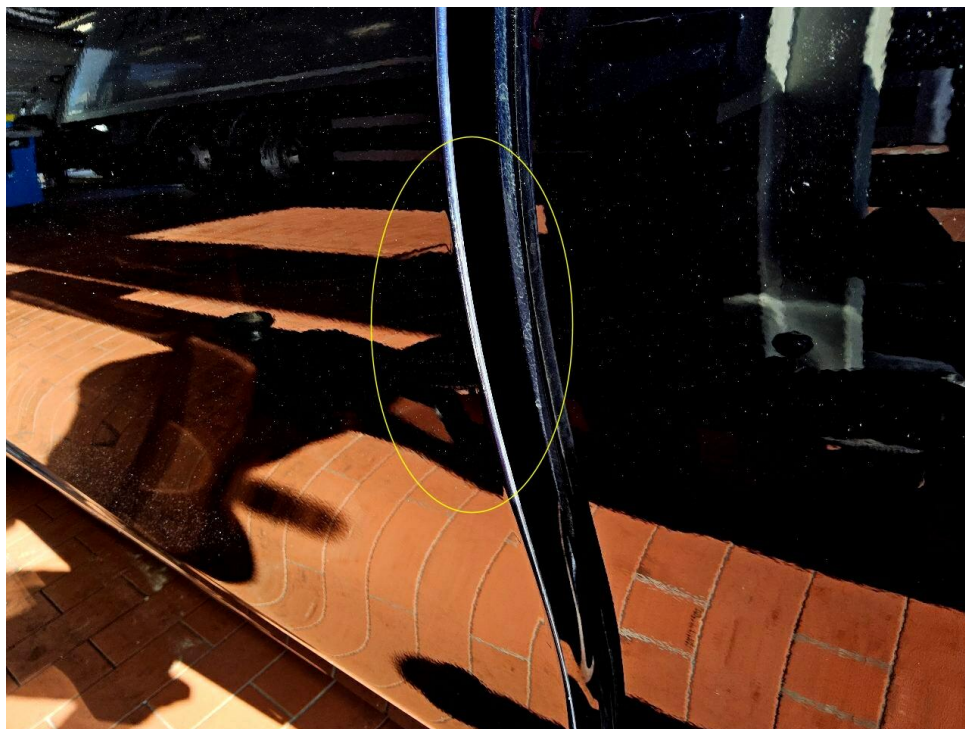
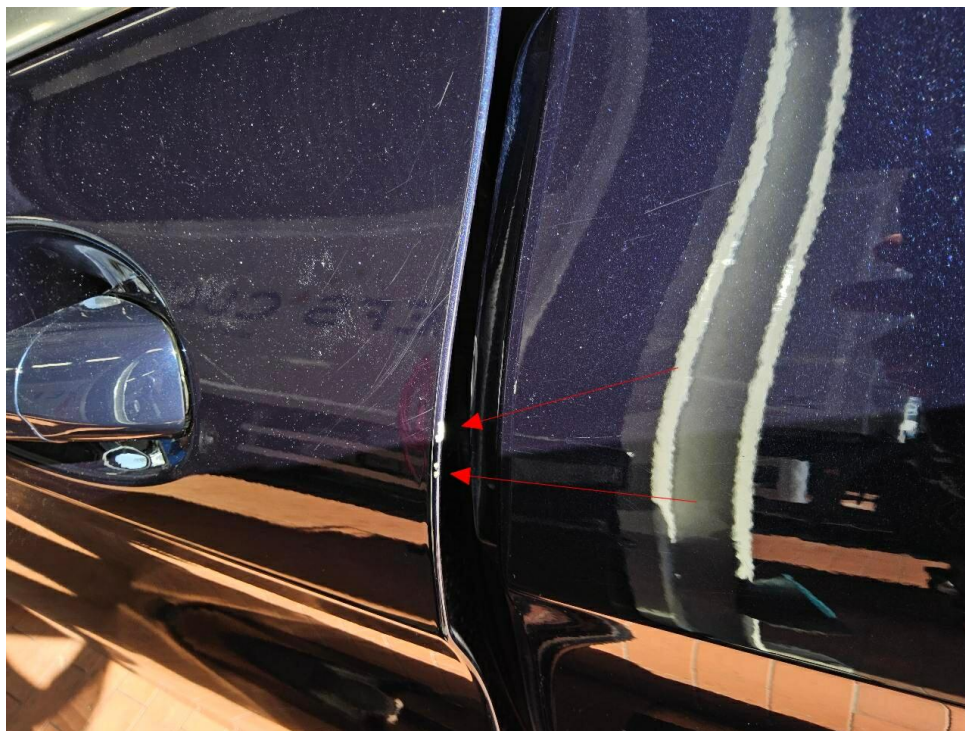
Bild 7 : Türe vorne links Türkante Lackabplatzer und abschürfungen

Bild 8 : Türe vorne links Türkante Lackabplatzer und abschürfungen

| Bezeichnung des Schadens / Rep.-Weg | Rep.Kost<br>netto | Anrechn.<br>brutto | Minderwert in EUR<br>netto | brutto | |
|---|---|---|---|---|---|
| 1. Türe vorne links Türkante<br>Lackabplatzer und abschürfungen,<br>smart repair (Bild 7, 8) | 168,07 | 200 | 100 | -168,07 | -200 |

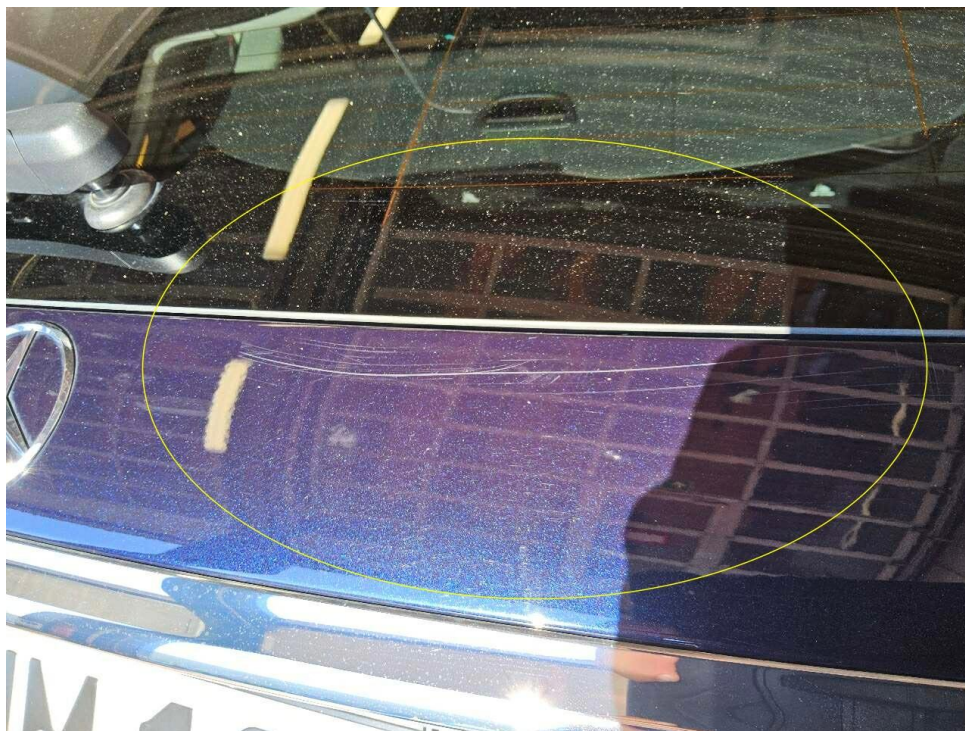
Bild 9 : Heckklappe Oberkante verkratzt

| Bezeichnung des Schadens / Rep.-Weg | Rep.Kost<br>netto | Anrechn.<br>brutto | Minderwert in EUR<br>netto | brutto | |
|---|---|---|---|---|---|
| 2. Heckklappe Oberkante verkratzt,<br>lackieren mit Lackaufbau (Bild 9) | 586,55 | 698 | 50 | -293,28 | -349 |

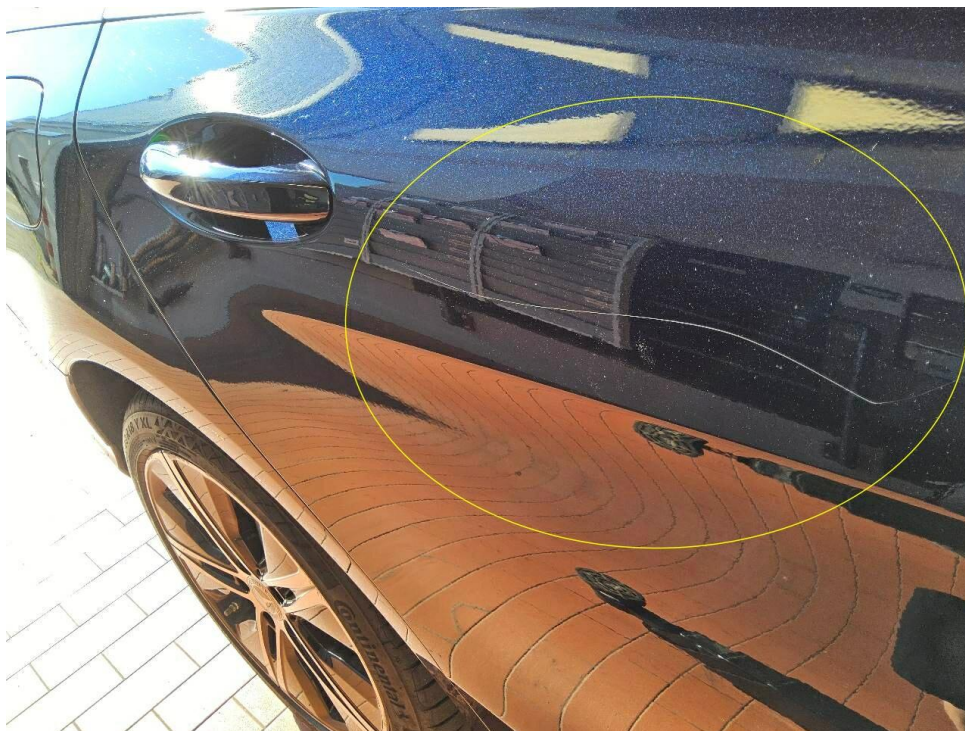
Bild 10 : Türe hinten rechts Kratzer

| Bezeichnung des Schadens / Rep.-Weg | Rep.Kost<br>netto | Anrechn.<br>brutto | Minderwert in EUR<br>netto | brutto | |
|---|---|---|---|---|---|
| 3. Türe hinten rechts Kratzer, lackieren<br>mit Lackaufbau (Bild 10) | 652,10 | 776 | 50 | -326,05 | -388 |

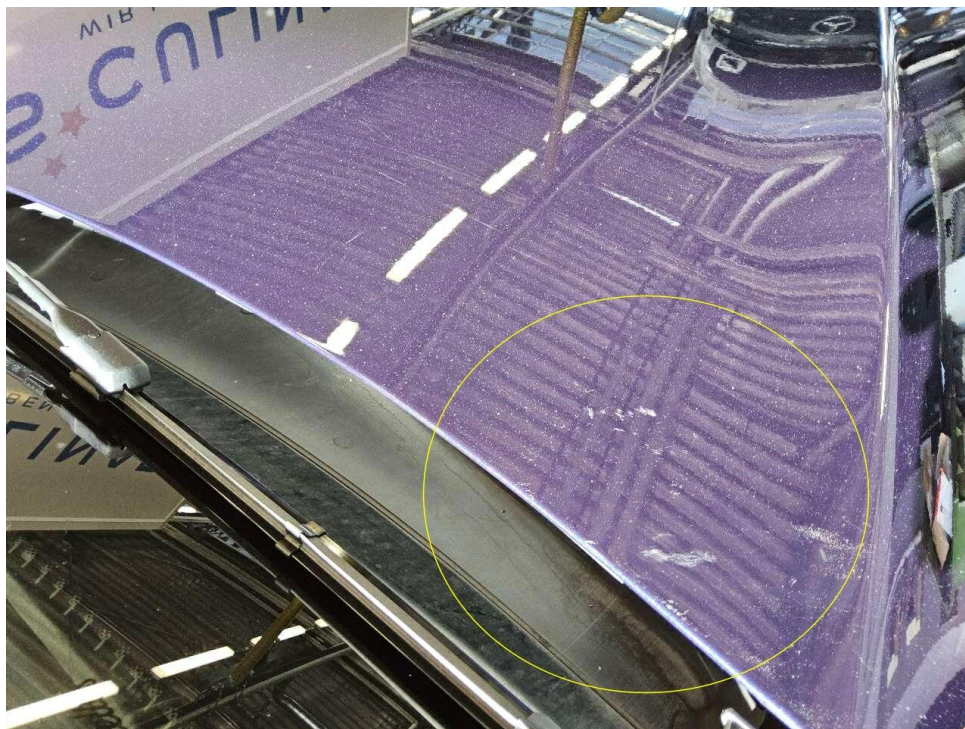
Bild 11 : Motorhaube verkratzt

| Bezeichnung des Schadens / Rep.-Weg | Rep.Kost<br>netto | Anrechn.<br>brutto | Minderwert in EUR<br>netto | brutto | |
|---|---|---|---|---|---|
| 4. Motorhaube verkratzt, lackieren (Bild<br>11) | 505,04 | 601 | 50 | -252,94 | -301 |

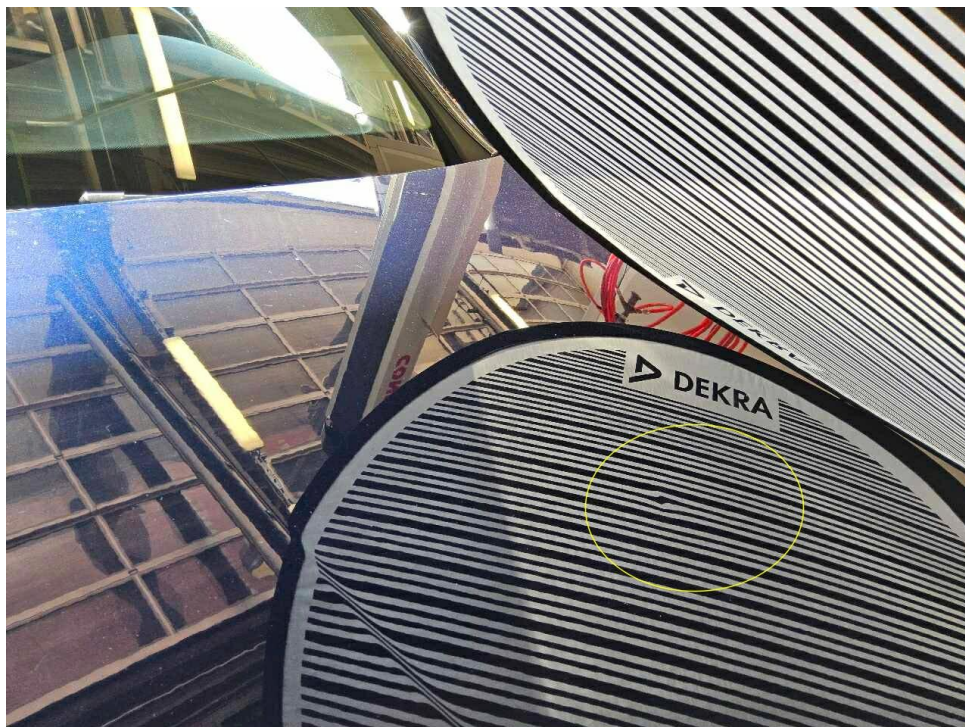
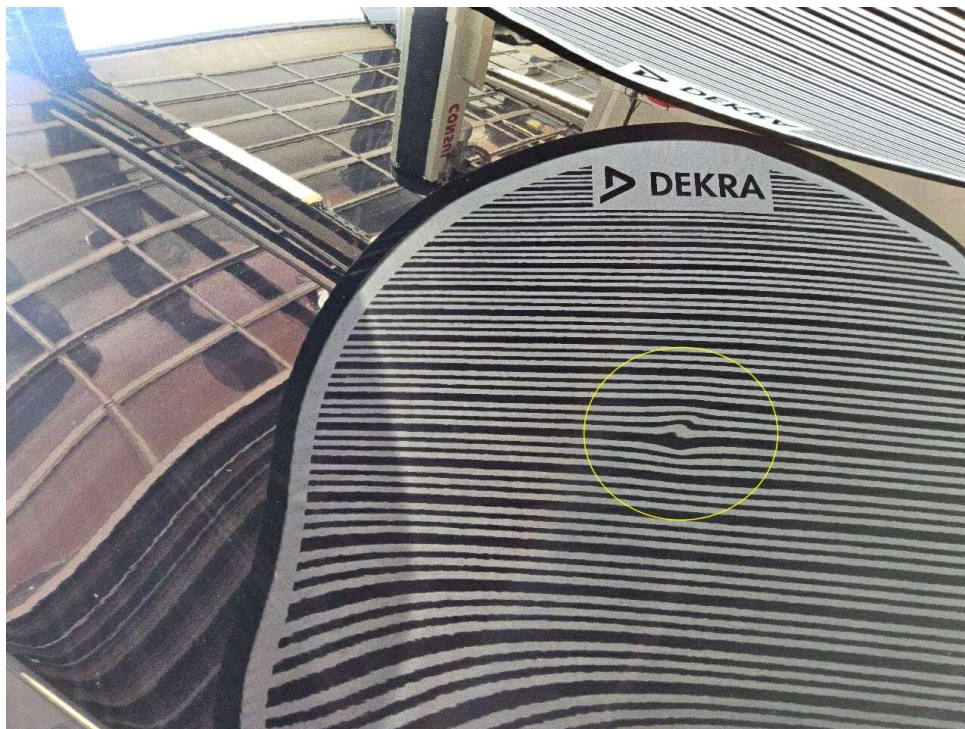
Bild 12 : Motorhaube Dellen

Bild 13 : Motorhaube Dellen

| Bezeichnung des Schadens / Rep.-Weg | Rep.Kost<br>netto | Anrechn.<br>brutto | Minderwert in EUR<br>netto | brutto | |
|---|---|---|---|---|---|
| 5. Motorhaube Dellen, drücken (Bild 12,<br>13) | 109,24 | 130 | 100 | -109,24 | -130 |

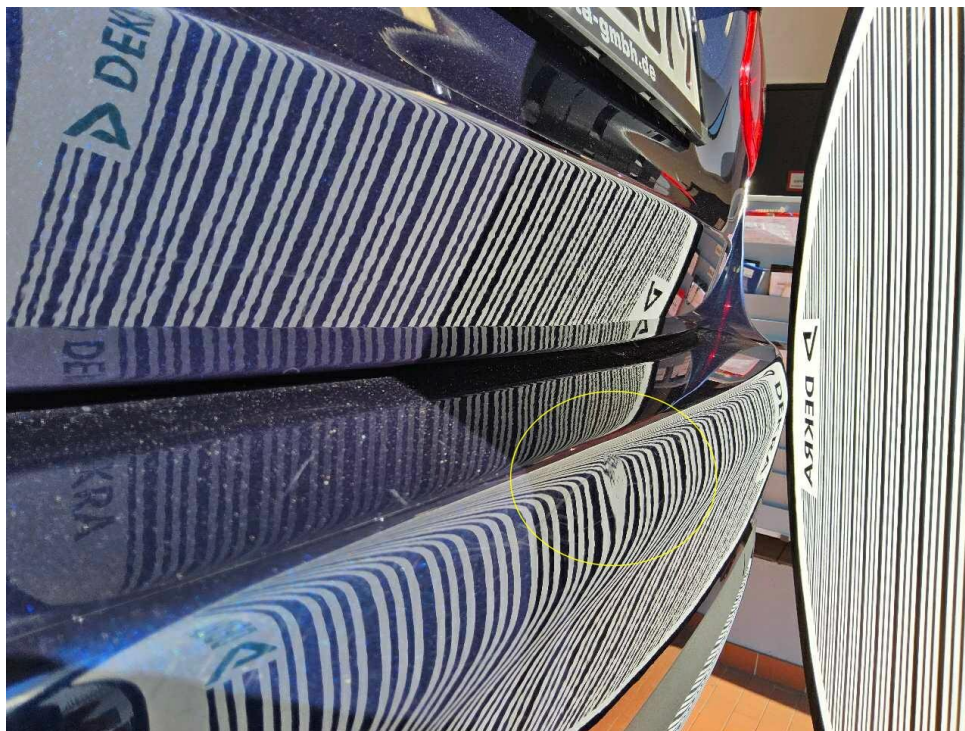
Bild 14 : Stoßfänger hinten deformiert

| Bezeichnung des Schadens / Rep.-Weg | Rep.Kost<br>netto | Anrechn.<br>brutto | Minderwert in EUR<br>netto | brutto | |
|---|---|---|---|---|---|
| 6. Stoßfänger hinten deformiert, erneuern<br>(Bild 14) | 1.354,62 | 1.612 | 100 | -1.354,62 | -1.612 |

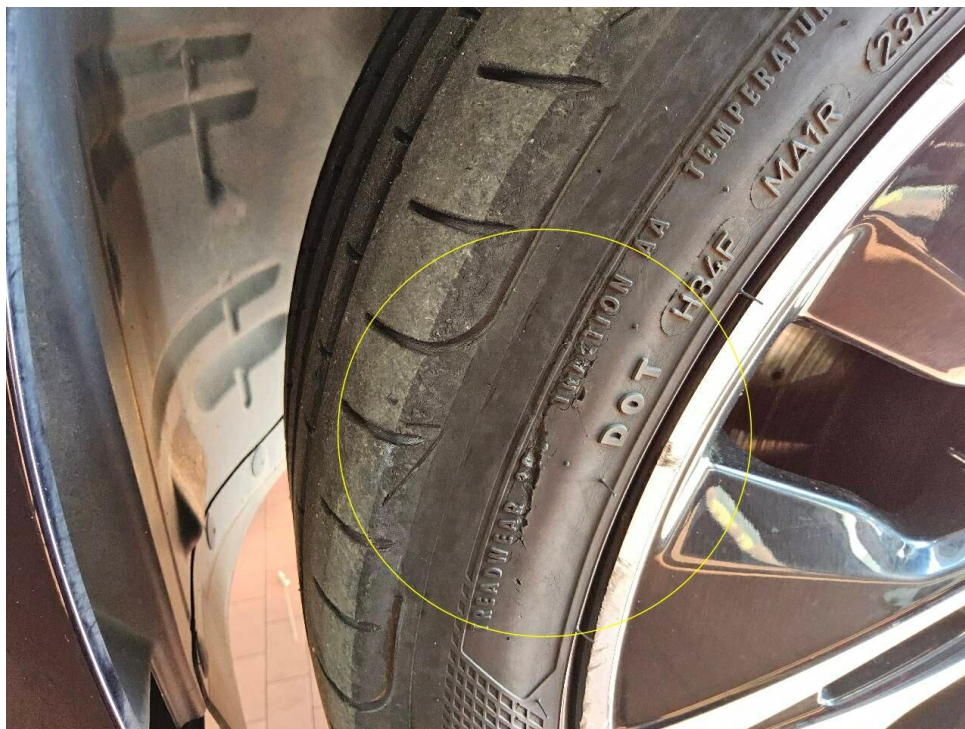
Bild 15 : Reifen vorne links Riss

| Bezeichnung des Schadens / Rep.-Weg | Rep.Kost<br>netto | Anrechn.<br>brutto | Minderwert in EUR<br>netto | brutto | |
|---|---|---|---|---|---|
| 7. Reifen vorne links Riss, erneuern (Bild<br>15) | 155,46 | 185 | 50 | -78,15 | -93 |

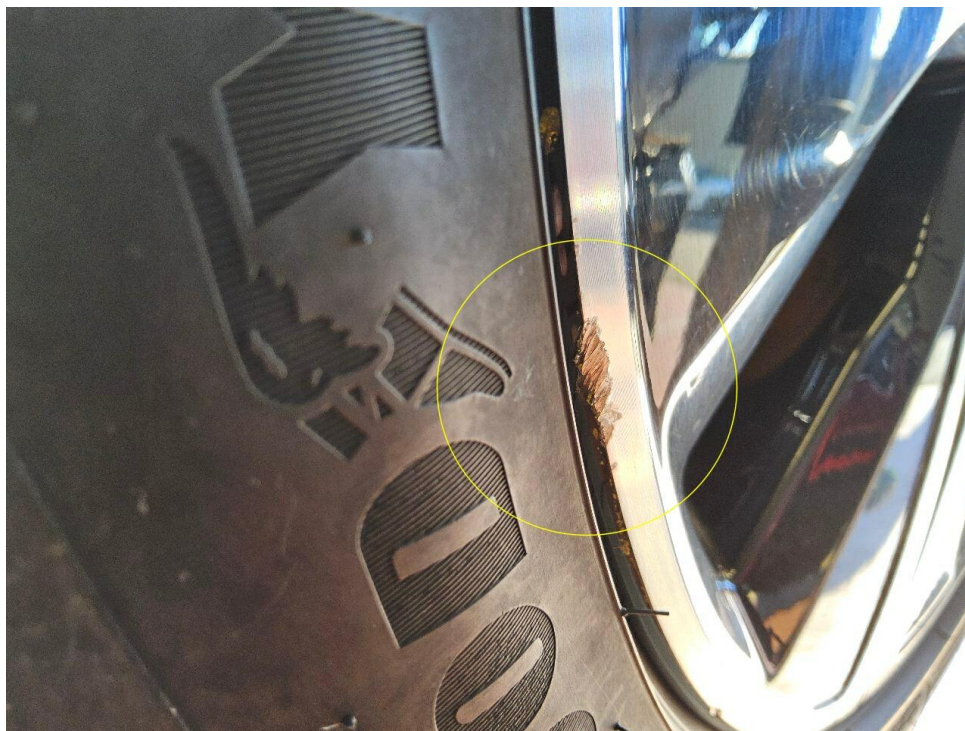
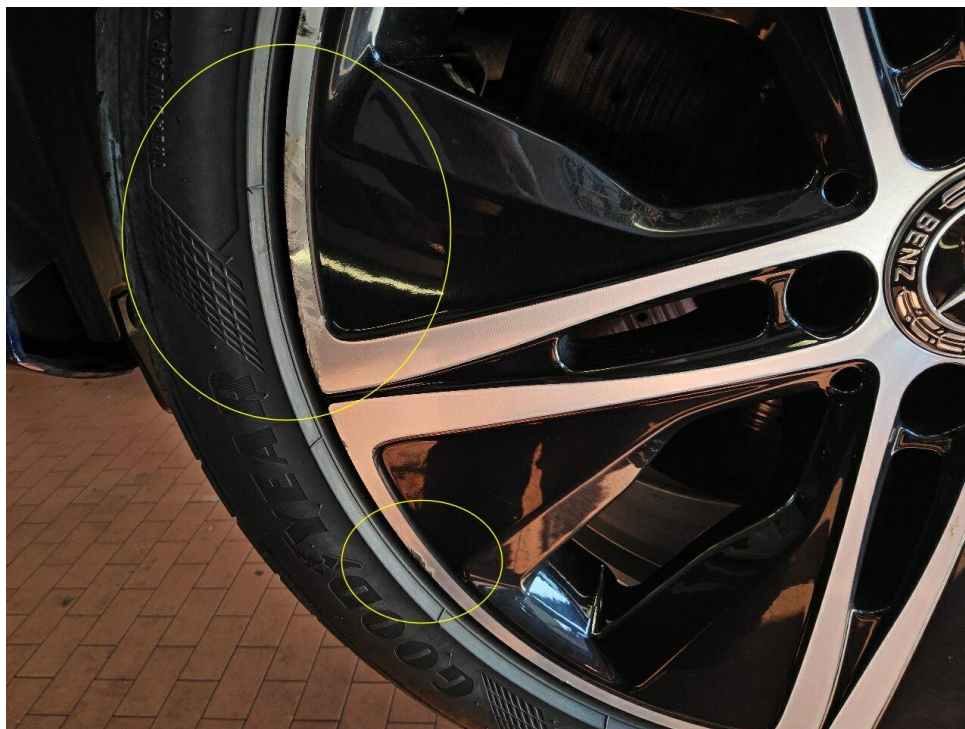
Bild 16 : Felge vorne links stark verschrammt

Bild 17 : Felge vorne links stark verschrammt

| Bezeichnung des Schadens / Rep.-Weg | Rep.Kost<br>netto | Anrechn.<br>brutto | Minderwert in EUR<br>netto | brutto | |
|---|---|---|---|---|---|
| 8. Felge vorne links stark verschrammt,<br>erneuern (Bild 16, 17) | 618,49 | 736 | 100 | -618,49 | -736 |

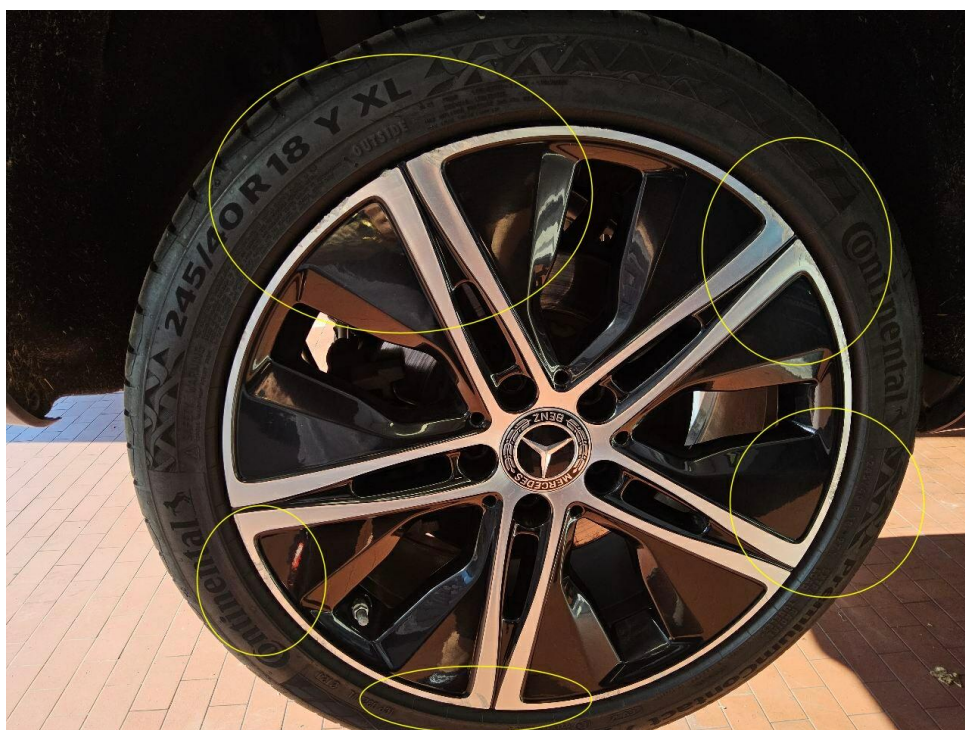
Bild 18 : Felge hinten rechts stark verschrammt

| Bezeichnung des Schadens / Rep.-Weg | Rep.Kost<br>netto | Anrechn.<br>brutto | Minderwert in EUR<br>netto | brutto | |
|---|---|---|---|---|---|
| 9. Felge hinten rechts stark verschrammt,<br>erneuern (Bild 18) | 633,61 | 754 | 100 | -633,61 | -754 |

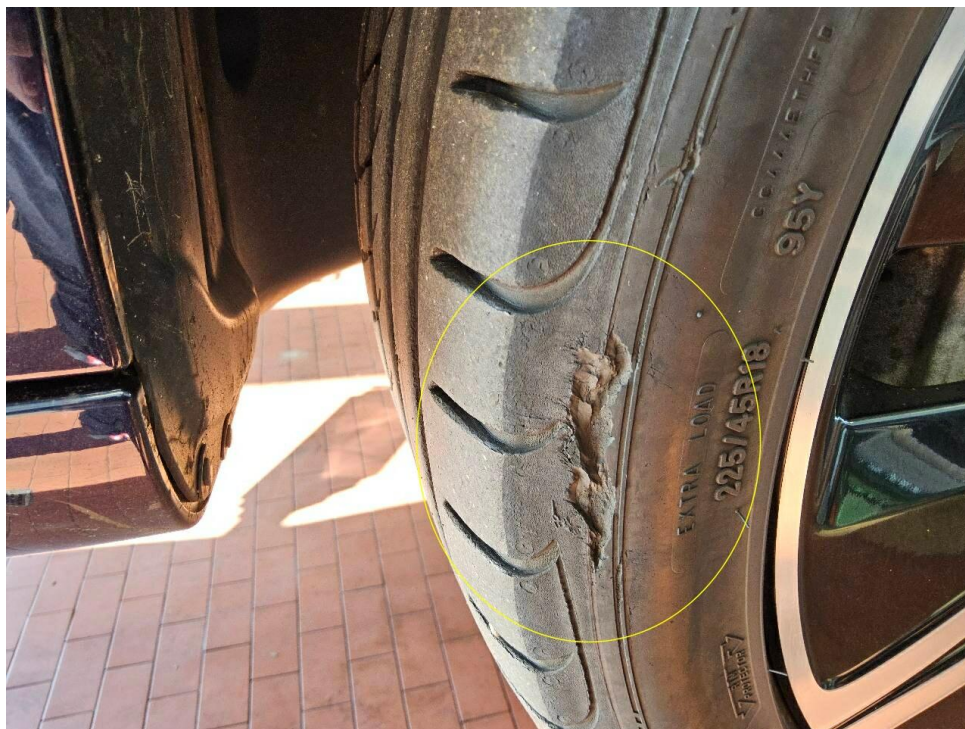
Bild 19 : Reifen vorne rechts Riss

| Bezeichnung des Schadens / Rep.-Weg | Rep.Kost<br>netto | Anrechn.<br>brutto | Minderwert in EUR<br>netto | brutto | |
|---|---|---|---|---|---|
| 10.Reifen vorne rechts Riss, erneuern<br>(Bild 19) | 155,46 | 185 | 50 | -78,15 | -93 |

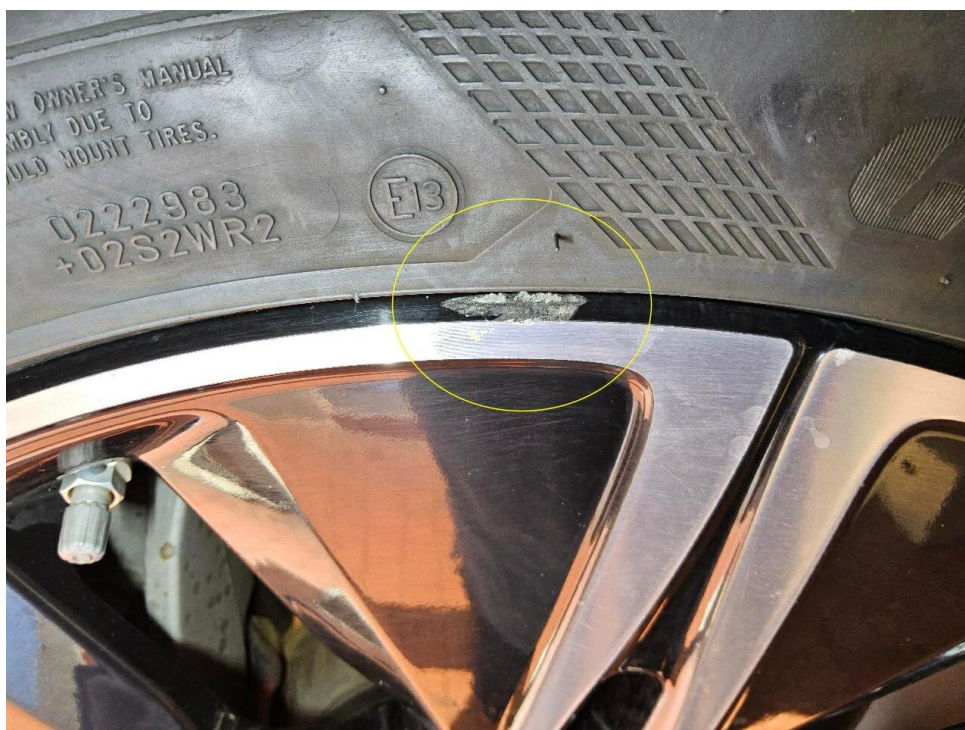
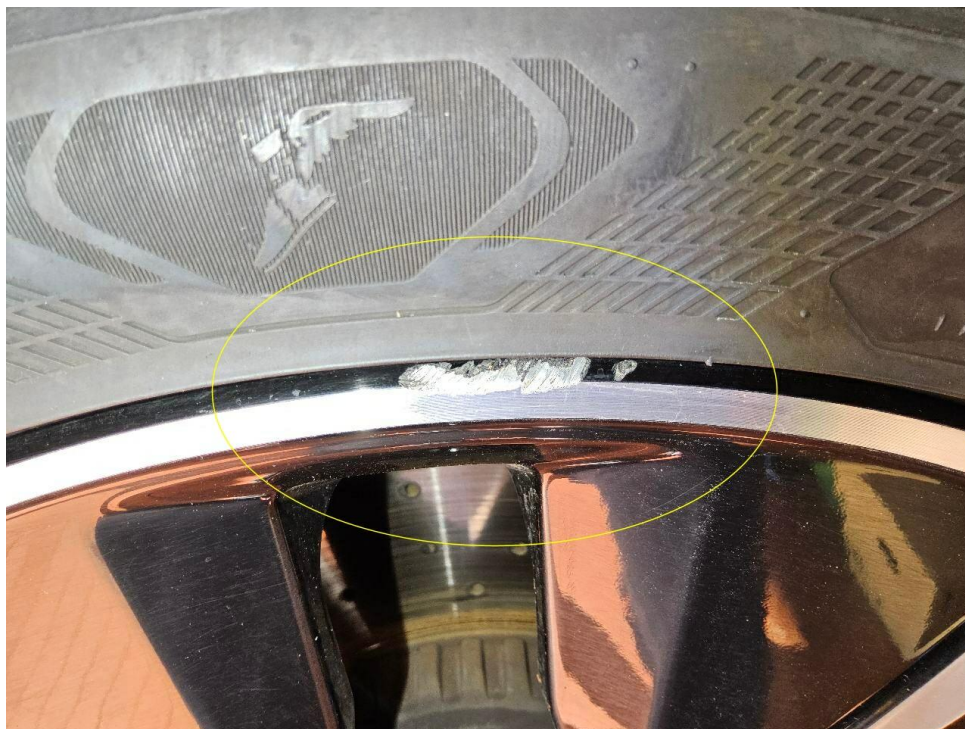
Bild 20 : Felge vorne rechts stark verschrammt

Bild 21 : Felge vorne rechts stark verschrammt

| Bezeichnung des Schadens / Rep.-Weg | Rep.Kost<br>netto | Anrechn.<br>brutto | Minderwert in EUR<br>netto | brutto | |
|---|---|---|---|---|---|
| 11.Felge vorne rechts stark verschrammt,<br>erneuern (Bild 20, 21) | 618,49 | 736 | 100 | -618,49 | -736 |

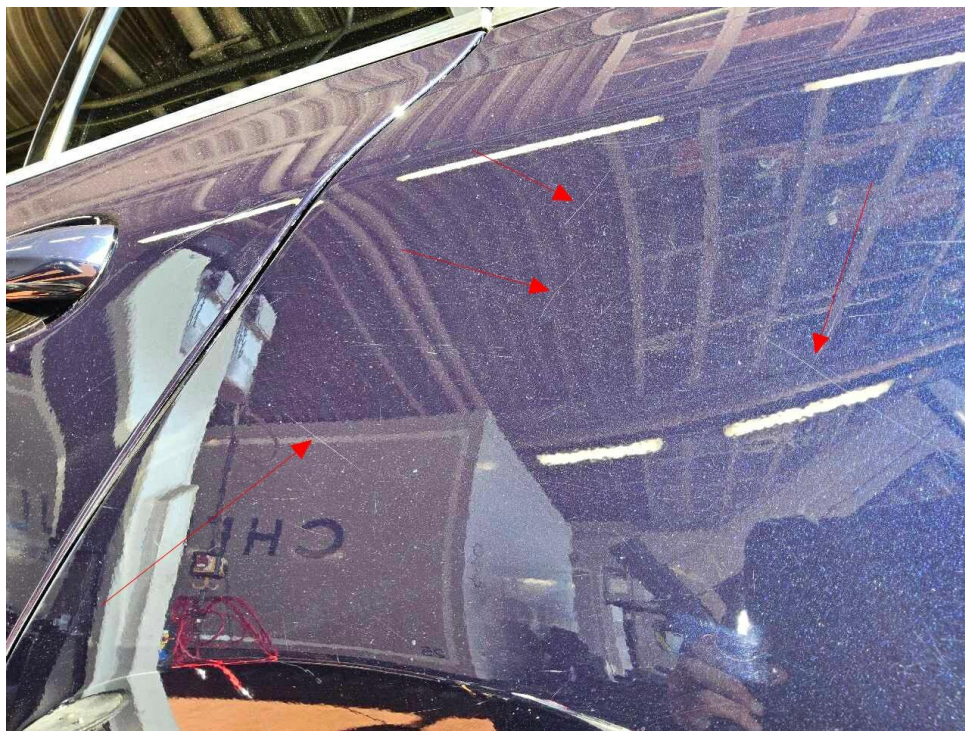
Bild 22 : Fahrzeug mit Kratzern übersät

| Bezeichnung des Schadens / Rep.-Weg | Rep.Kost<br>netto | Anrechn.<br>brutto | Minderwert in EUR<br>netto | brutto | |
|---|---|---|---|---|---|
| 12.Fahrzeug mit Kratzern übersäht,<br>polieren (Bild 22) | 210,08 | 250 | 100 | -210,08 | -250 |

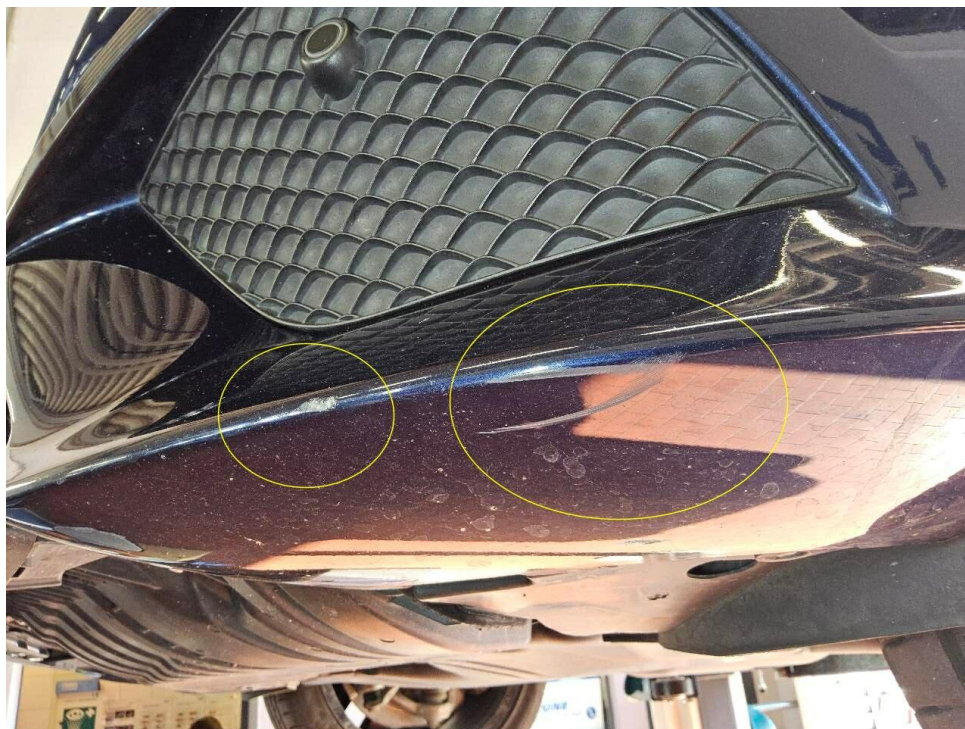
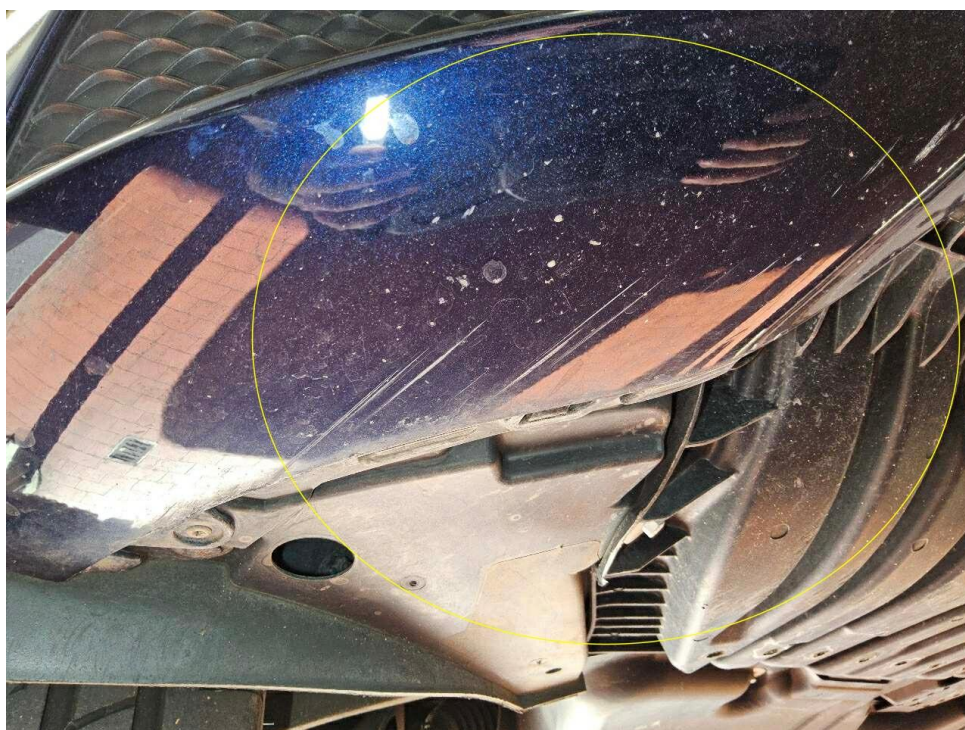
Bild 23 : Stoßfänger vorne unten links und rechts verschrammt

Bild 24 : Stoßfänger vorne unten links und rechts verschrammt

| Bezeichnung des Schadens / Rep.-Weg | Rep.Kost<br>netto | Anrechn.<br>brutto | Minderwert in EUR<br>netto | brutto | |
|---|---|---|---|---|---|
| 13.Stoßfänger vorne unten links und<br>rechts verschrammt, smart repair (Bild<br>23, 24) | 294,12 | 350 | 100 | -294,12 | -350 |

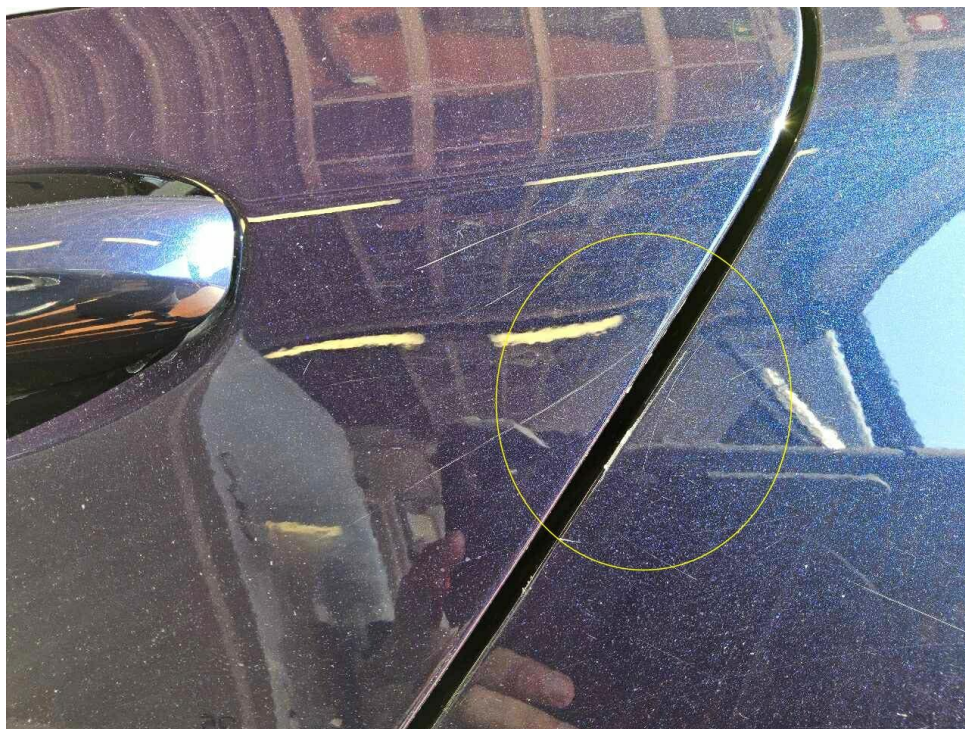
Bild 25 : Türe und Seitenwand hinten rechts Lackabplatzer auslegen

| Bezeichnung des Schadens / Rep.-Weg | Rep.Kost<br>netto | Anrechn.<br>brutto | Minderwert in EUR<br>netto | brutto | |
|---|---|---|---|---|---|
| 14.Türe und Seitenwand hinten rechts<br>Lackabplatzer auslegen, polieren (Bild<br>25) | 84,03 | 100 | 100 | -84,03 | -100 |

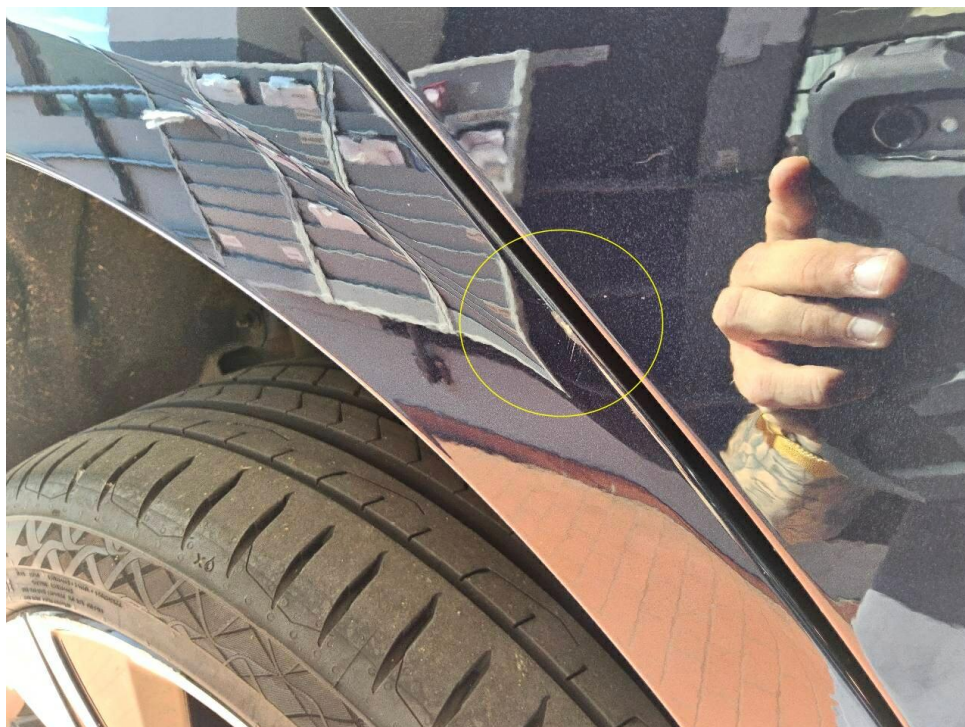
Bild 26 : Seitenwand hinten rechts Kniestück Lackabplatzer auslegen

| Bezeichnung des Schadens / Rep.-Weg | Rep.Kost<br>netto | Anrechn.<br>brutto | Minderwert in EUR<br>netto | brutto | |
|---|---|---|---|---|---|
| 15.Seitenwand hinten rechts Kniestück<br>Lackabplatzer auslegen, polieren (Bild<br>26) | 42,02 | 50 | 100 | -42,02 | -50 |
