WBA11CG060CL03885

## Zustandsbericht

Inspection date: 1 Jul 2026  
**Protocol number: 46273792**  
Delivery date: 1 Jul 2026

**Fahrzeug:** **BMW 5er-Reihe 530e Touring A Kombi 5-türig 1998 ccm 292 PS / 215 KW Elektrisch 8-Gang Automatik**

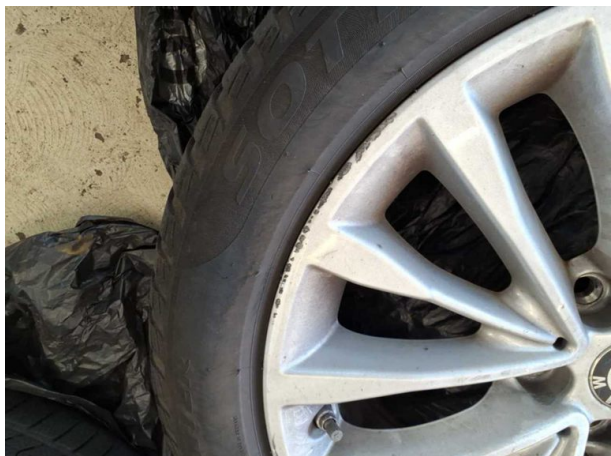
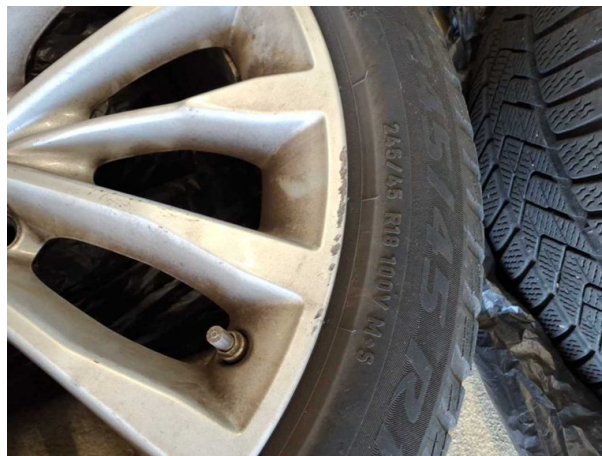
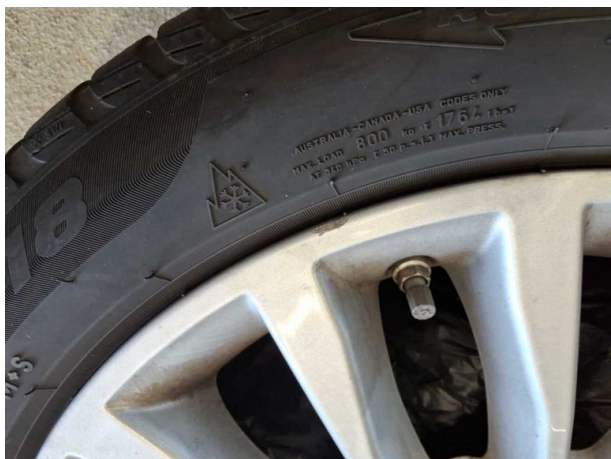
| No. | Component group | Description |
|---|---|---|
| 1 | 2nd wheel set | 3 alloy rims - Scratched - No deduction |

**Damage #1:** 2nd wheel set: 3 alloy rims - Scratched - No deduction

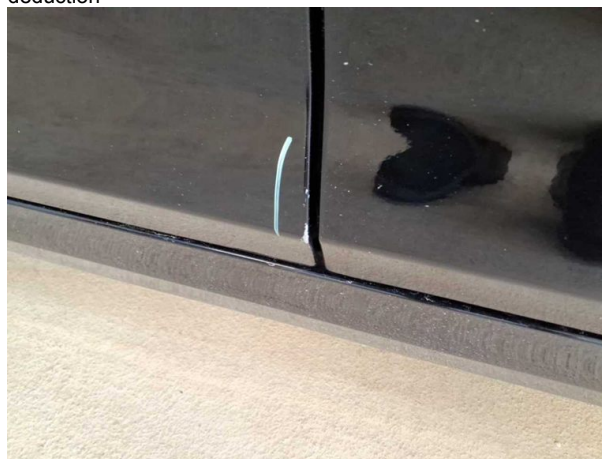
| No. | Component group | Description |
|---|---|---|
| 2 | Door - front left side | Door edge - Scratched - Cover / polish |

**Damage #2:** Door - front left side: Door edge - Scratched - Cover / polish

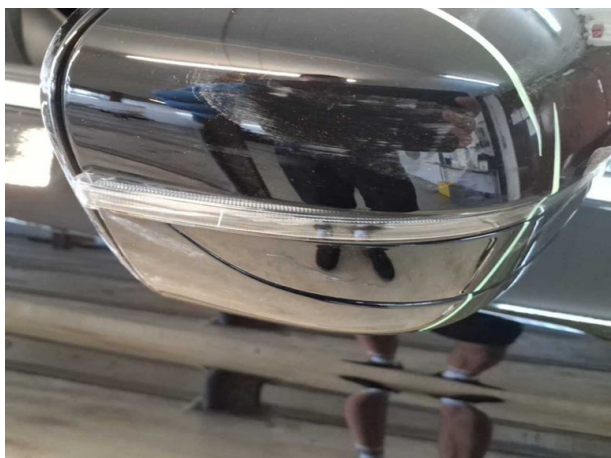
| No. | Component group | Description |
|---|---|---|
| 4 | Indicator - front | Mirror - right side - Scratched - Replace |

**Damage #4:** Indicator - front: Mirror - right side - Scratched - Replace

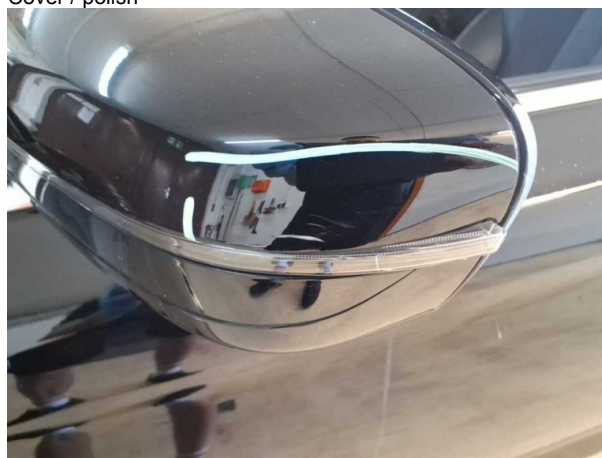
| No. | Component group | Description |
|---|---|---|
| 5 | Wing mirror - left side | Cap - Scratched - Smart repair |

**Damage #5:** Wing mirror - left side: Cap - Scratched - Smart repair

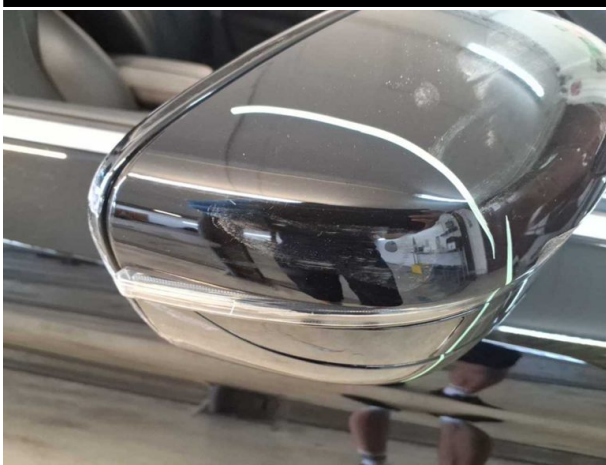
| No. | Component group | Description |
|---|---|---|
| 6 | Wing mirror - right side | Cap - Scratched - Smart repair |

**Damage #6:** Wing mirror - right side: Cap - Scratched - Smart repair

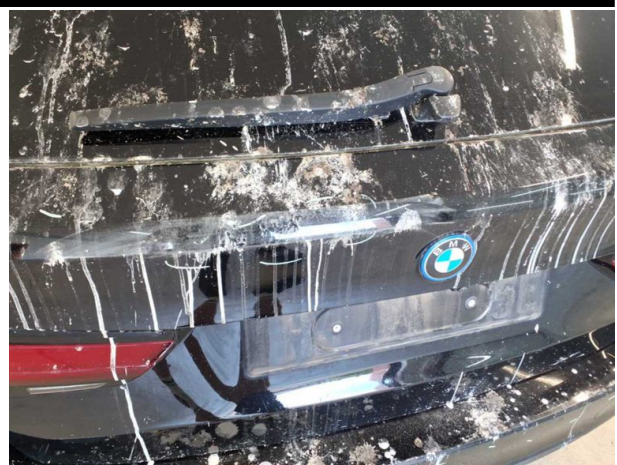
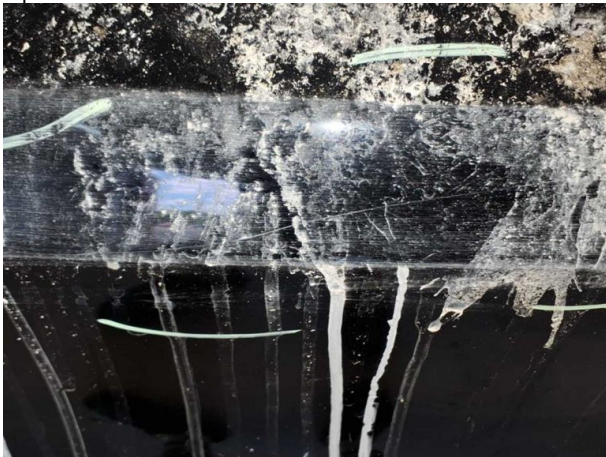
| No. | Component group | Description |
|---|---|---|
| 7 | Boot lid / rear door | Boot lid - Scratched - Smart repair |

**Damage #7:** Boot lid / rear door: Boot lid - Scratched - Smart repair

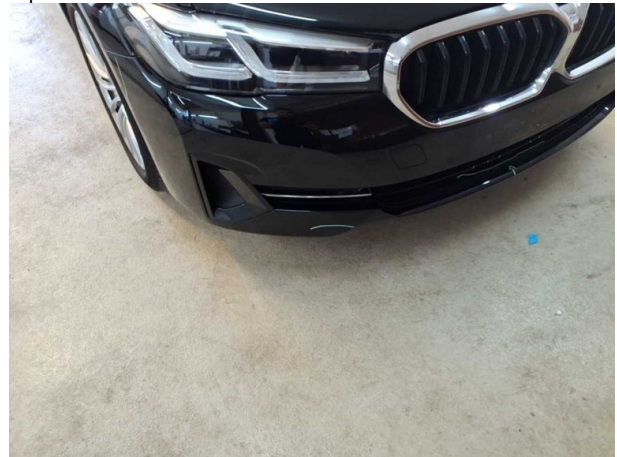
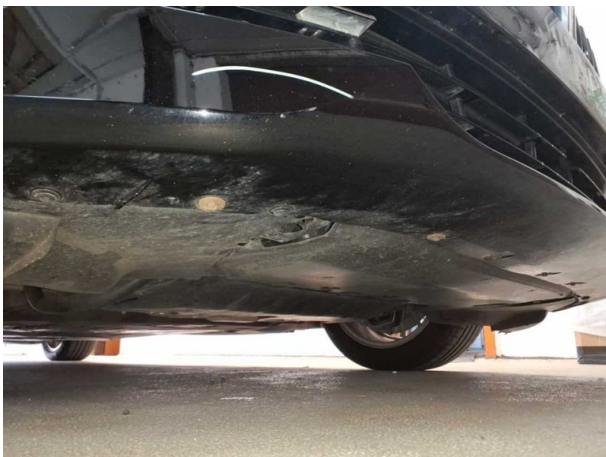
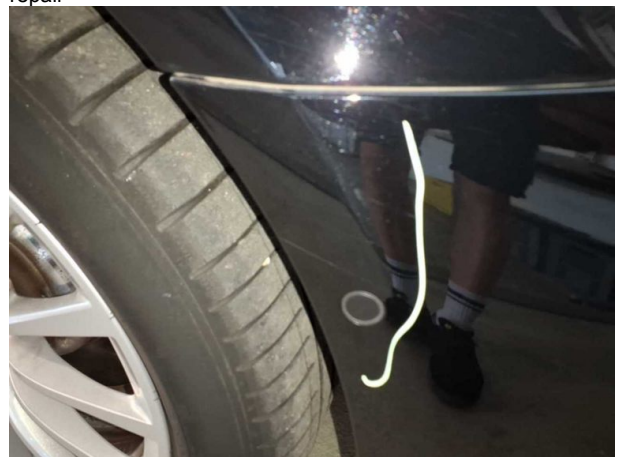
| No. | Component group | Description |
|---|---|---|
| 8 | Front bumper | Front bumper - Scratched - Smart repair |

**Damage #8:** Front bumper: Front bumper - Scratched - Smart repair

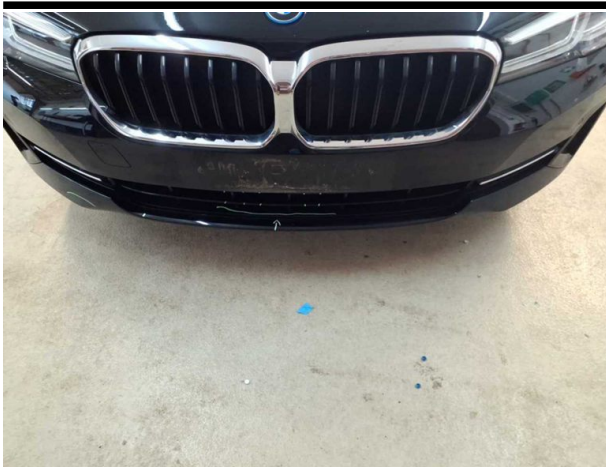
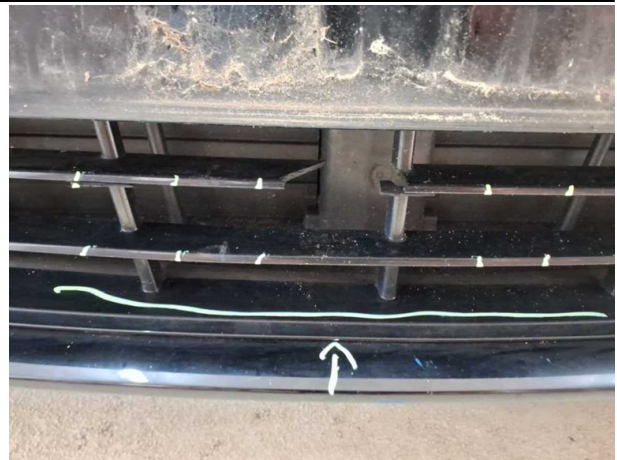
| No. | Component group | Description |
|---|---|---|
| 9 | Front bumper | Grille - Damaged - Replace |

**Damage #9:** Front bumper: Grille - Damaged - Replace

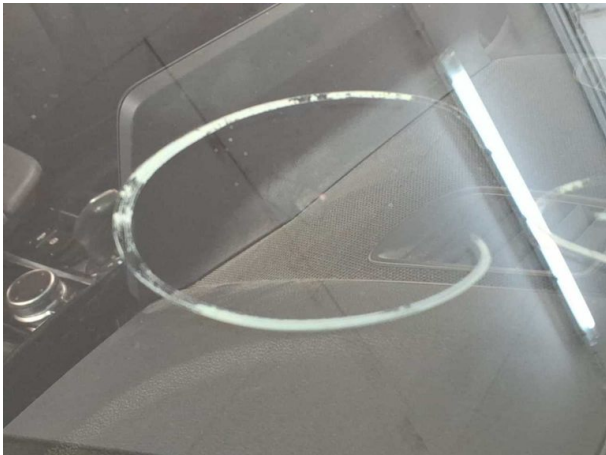
| No. | Component group | Description |
|---|---|---|
| 10 | Vehicle glazing | Windscreen - Stone chips - Replace |

**Damage #10:** Vehicle glazing: Windscreen - Stone chips - Replace

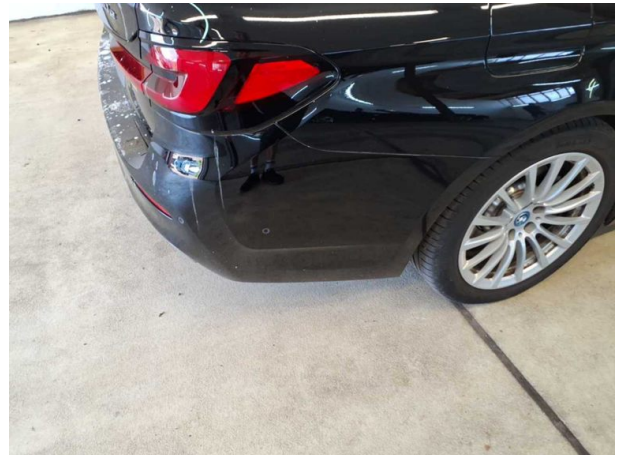
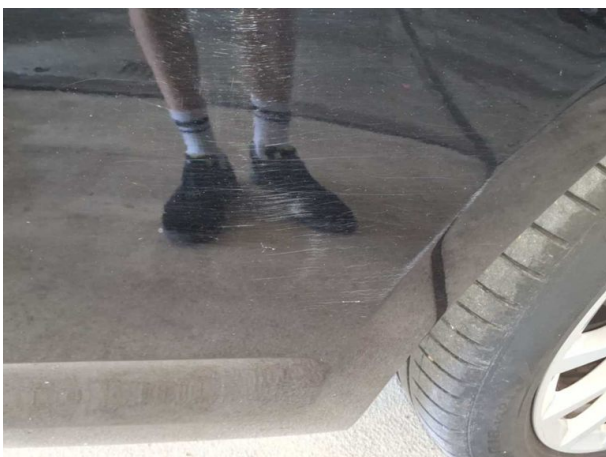
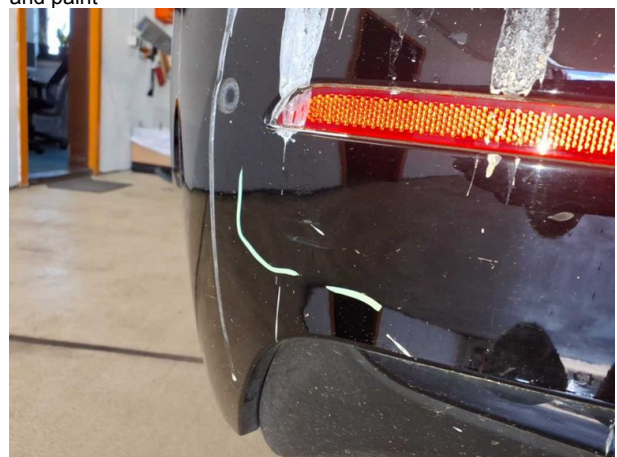
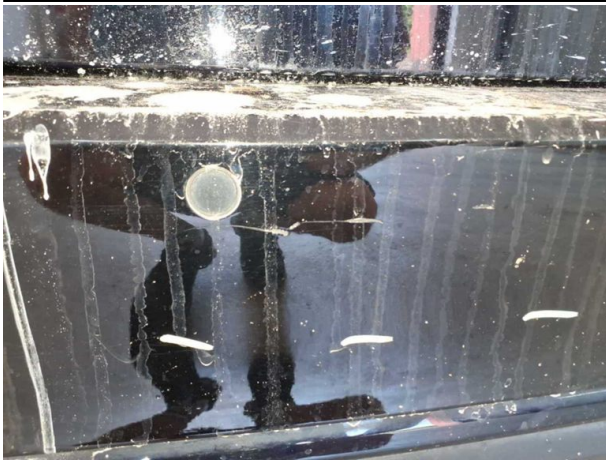
| No. | Component group | Description |
|---|---|---|
| 11 | Rear bumper | Rear bumper - Scratched - Repair and paint |

**Damage #11:** Rear bumper: Rear bumper - Scratched - Repair and paint

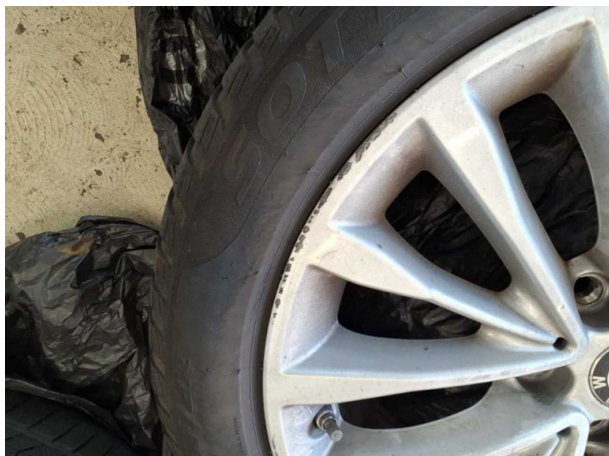
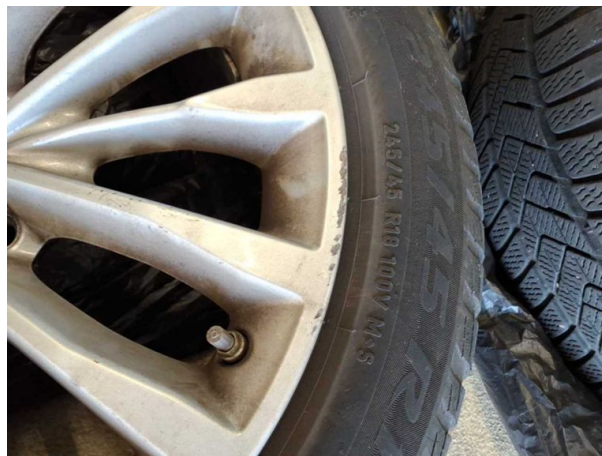
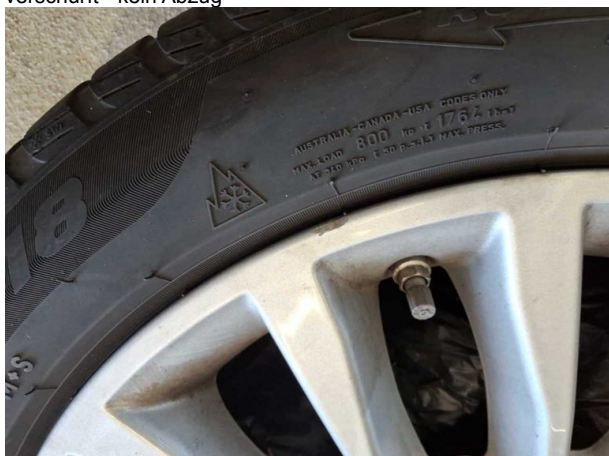
**Beschädigung #1:** 2.Radsatz: 3 Leichtmetallfelgen - verkratzt / verschürft - kein Abzug

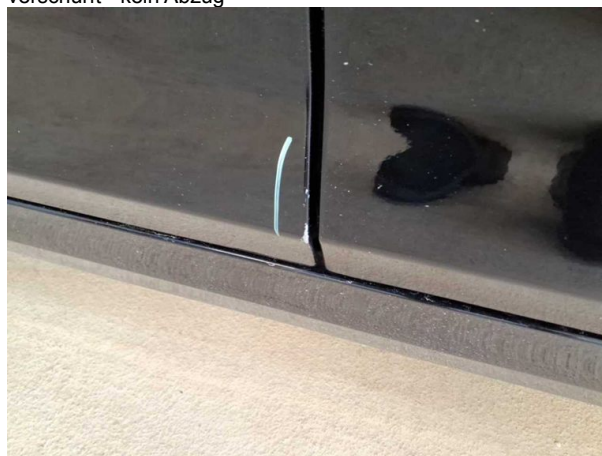
**Beschädigung #2:** Tür vorn links: Türkante - verkratzt / verschürft - auslegen / polieren

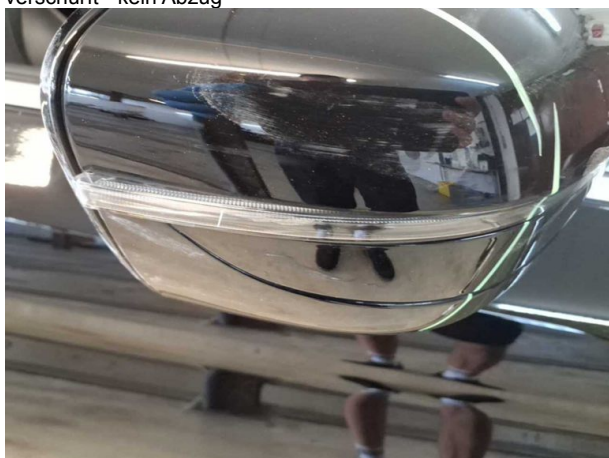
**Beschädigung #4:** Blinkleuchte: Spiegel rechts - verkratzt / verschürft - erneuern

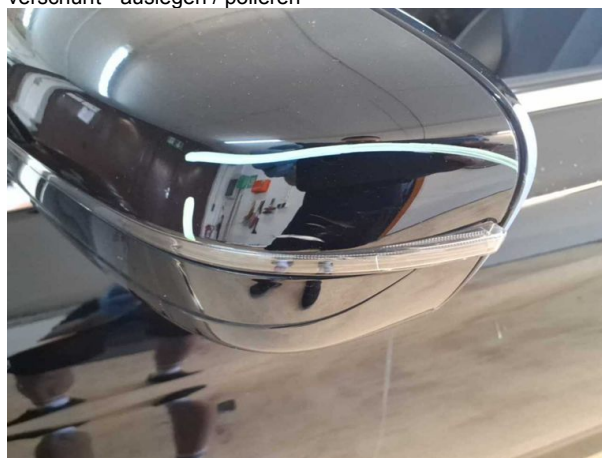
**Beschädigung #5:** Außenspiegel links: Abdeckkappe - verkratzt / verschürft - Smart Repair

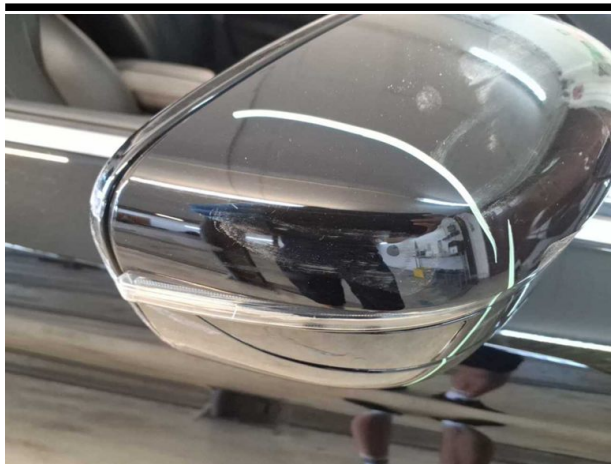
**Beschädigung #6:** Außenspiegel rechts: Abdeckkappe - verkratzt / verschürft - Smart Repair

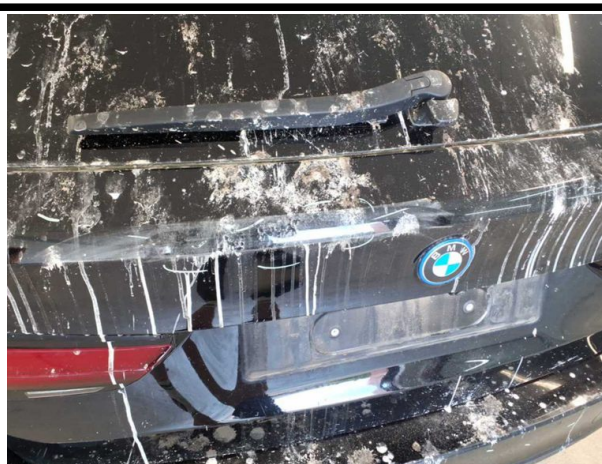
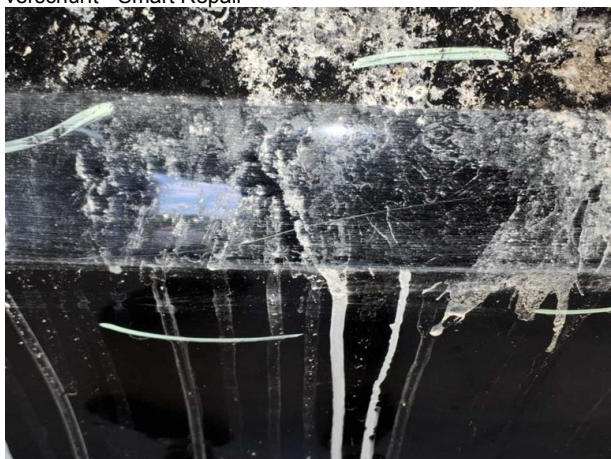
**Beschädigung #7:** Heckklappe/-tür: Heckklappe - verkratzt / verschürft - Smart Repair

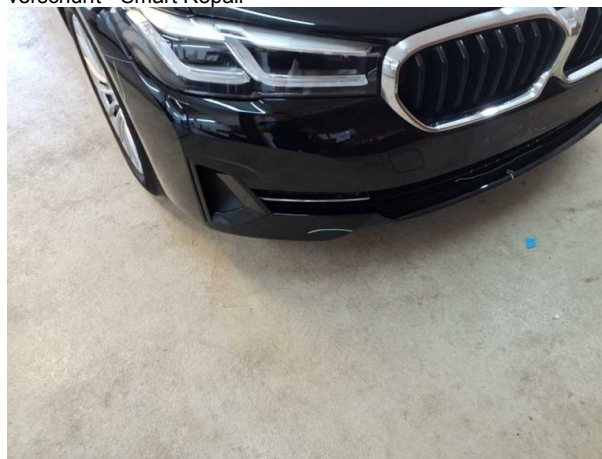
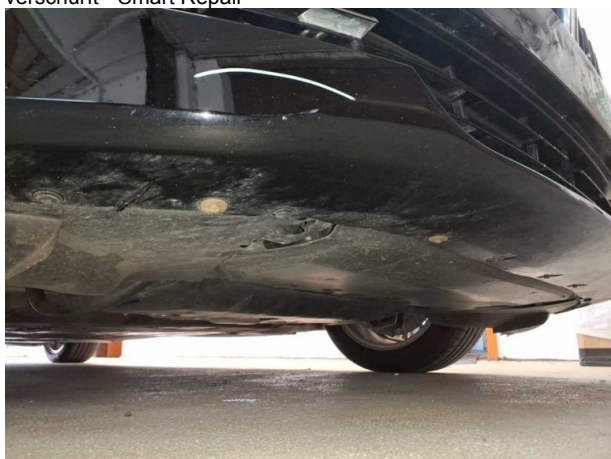
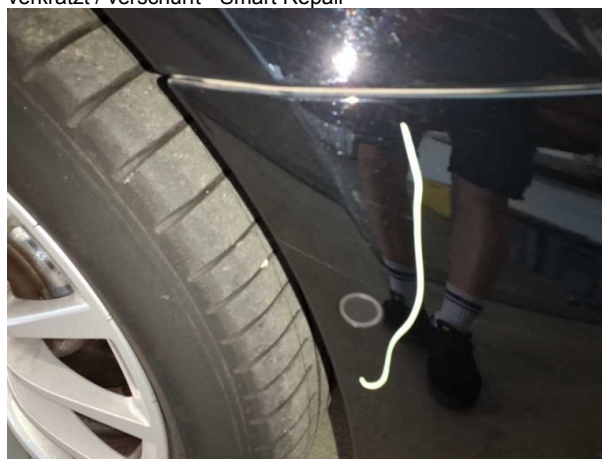
**Beschädigung #8:** Stossfänger vorn: Stossfänger vorn - verkratzt / verschürft - Smart Repair

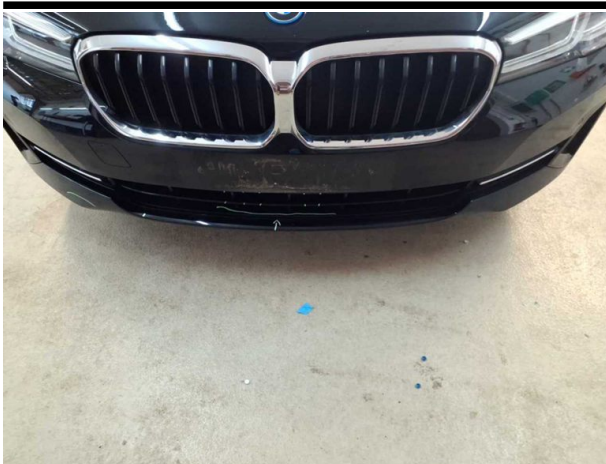
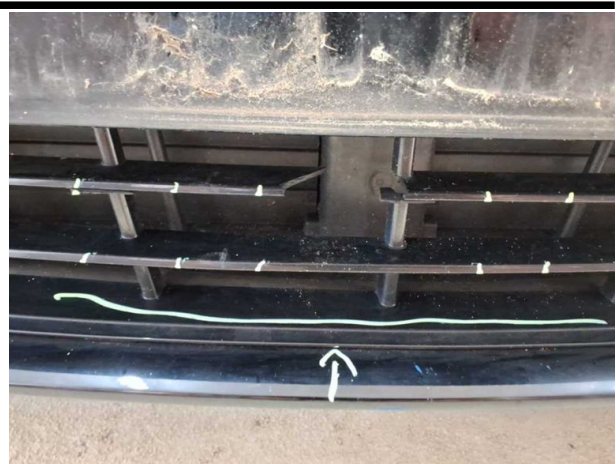
**Beschädigung #9:** Stossfänger vorn: Grill - beschädigt - erneuern

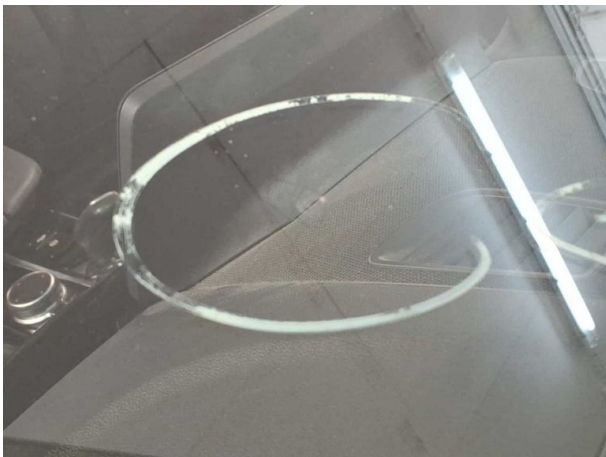
**Beschädigung #10:** Verglasung: Frontscheibe - Steinschlag - erneuern

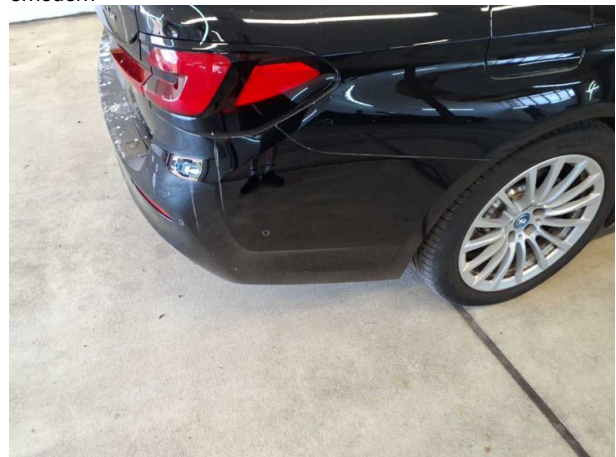
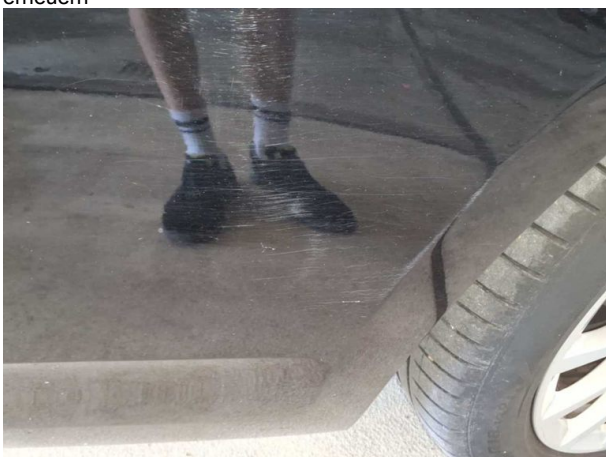
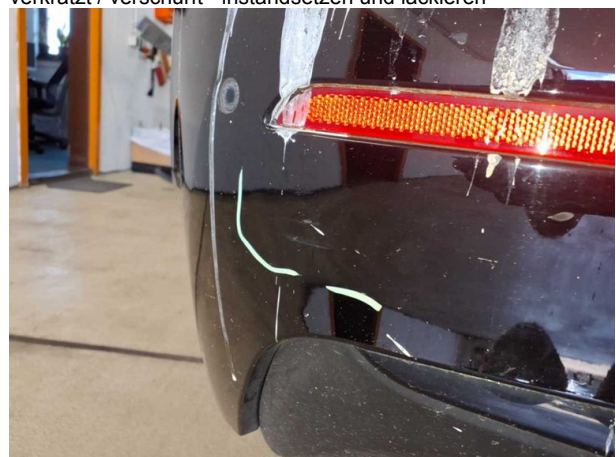
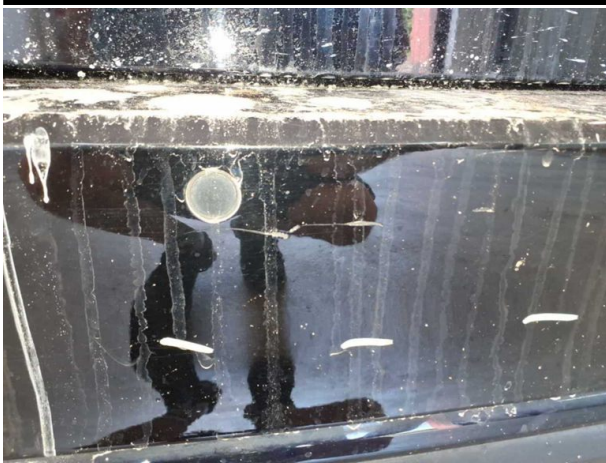
**Beschädigung #11:** Stossfänger hinten: Stossfänger hinten - verkratzt / verschürft - instandsetzen und lackieren
