Zustandsbericht

46051460

| Hersteller / Modell | Mercedes-Benz C 300 e T 9G-TRONIC AMG Line | | |

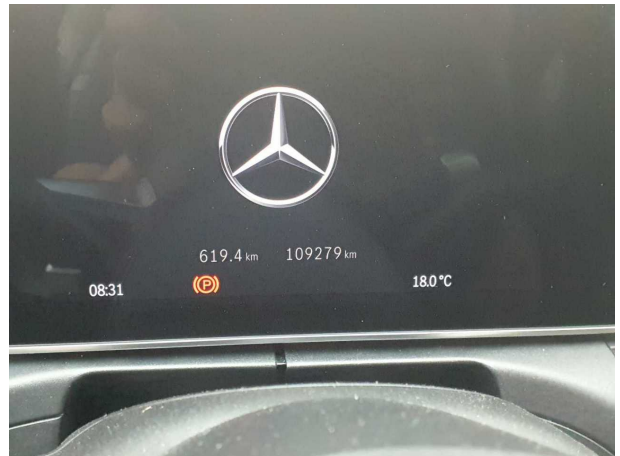
| Erstzulassung | 07.03.2023 | Laufleistung (abgelesen) | 109.279 km |

### Abbildung 10: Laufleistung

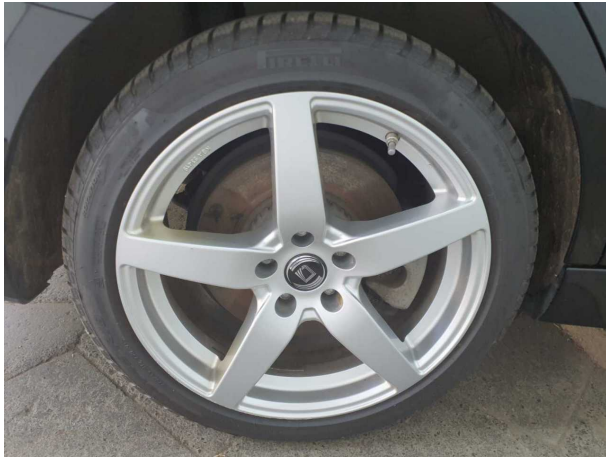
| Achse | Reifengröße | Reifentyp | Hersteller | Profiltiefe | Verkehrstauglichkeit |
|---|---|---|---|---|---|
| 1 | 225/45 R18 95H | Winterreifen auf Leichtmetall | Pirelli | 6mm / 6mm | i.O. |
| 2 | 225/45 R18 95H | Winterreifen auf Leichtmetall | Pirelli | 5mm / 5mm | i.O. |

**Abbildung 13:** Montierte Bereifung

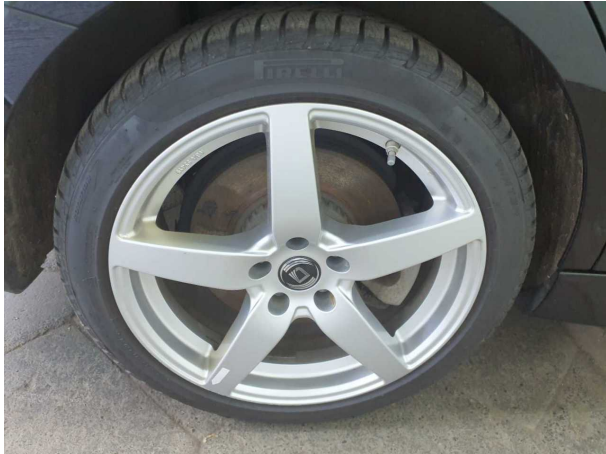
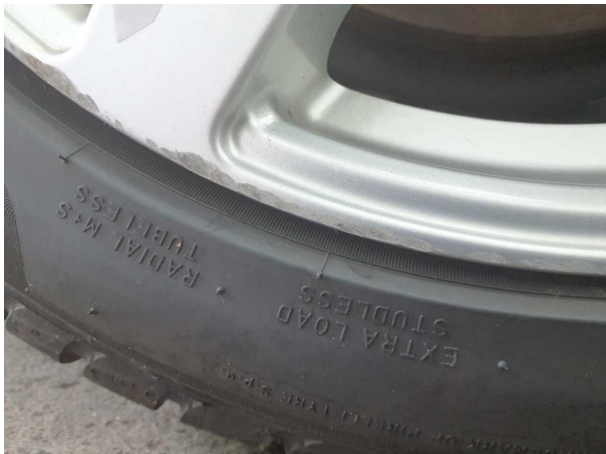
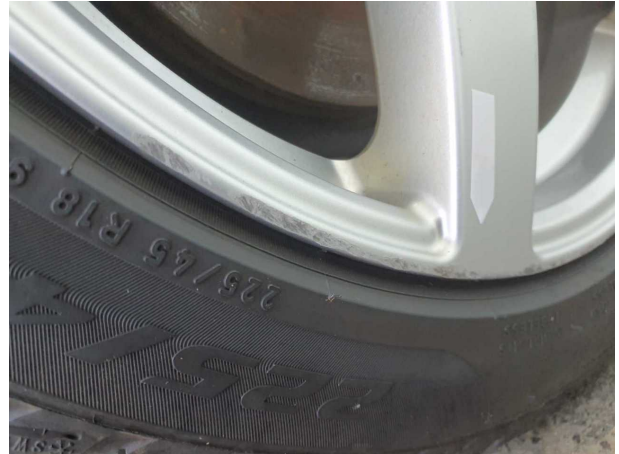
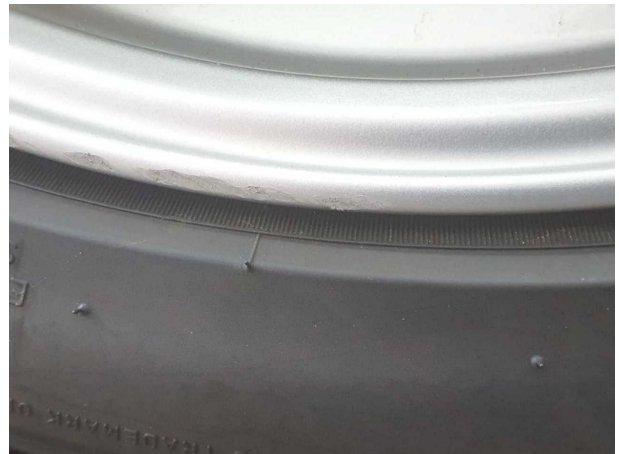
| Nr. | Bauteilgruppe | Beschreibung |
|---|---|---|
| 1 | Rad/Reifen | Leichtmetallfelge hinten rechts - Kratzer |

**Beschädigung #1:** Rad/Reifen: Leichtmetallfelge hinten rechts - Kratzer

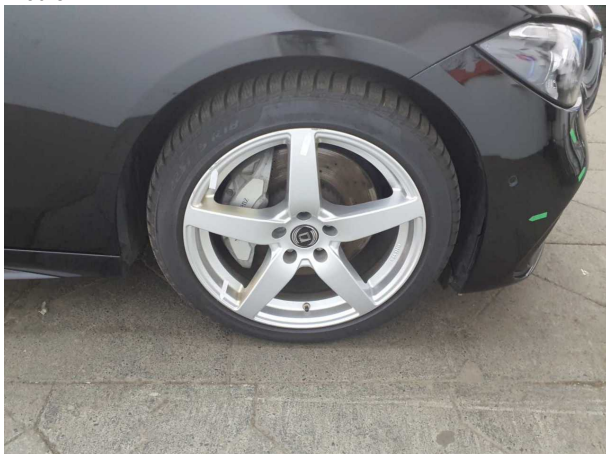
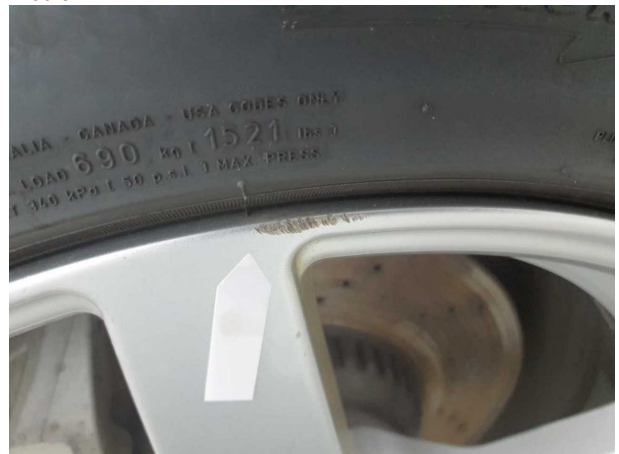
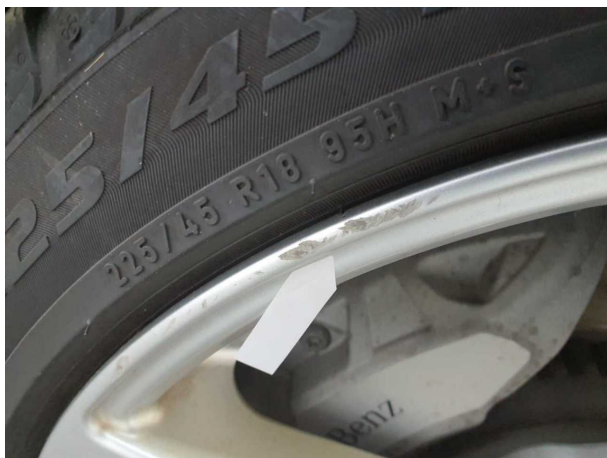
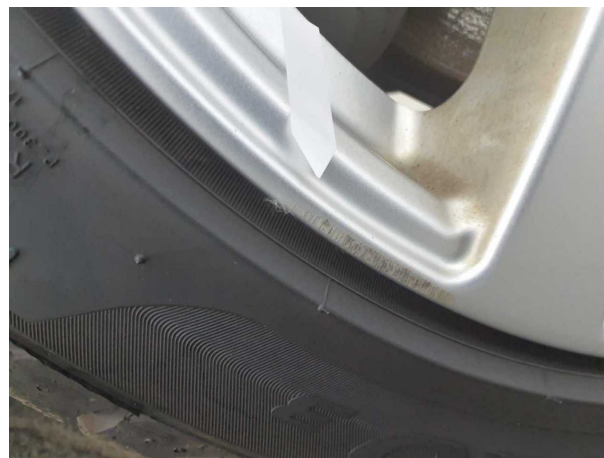
| Nr. | Bauteilgruppe | Beschreibung |
|---|---|---|
| 2 | Rad/Reifen | Leichtmetallfelge vorn rechts - Kratzer |

**Beschädigung #2:** Rad/Reifen: Leichtmetallfelge vorn rechts - Kratzer

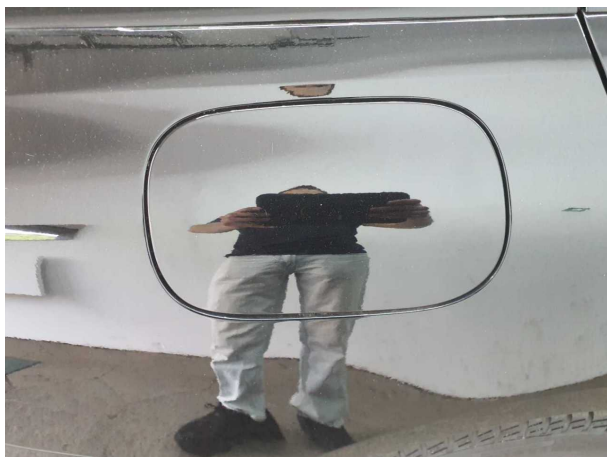
| Nr. | Bauteilgruppe | Beschreibung |
|---|---|---|
| 3 | Kraftstoffanlage | Tankdeckel - ohne Funktion - befunden ggf. instandsetzen |

**Beschädigung #3:** Kraftstoffanlage: Tankdeckel - ohne Funktion - befunden ggf. instandsetzen

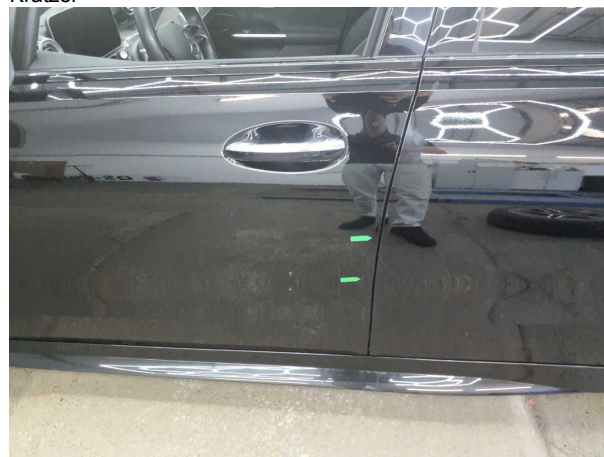
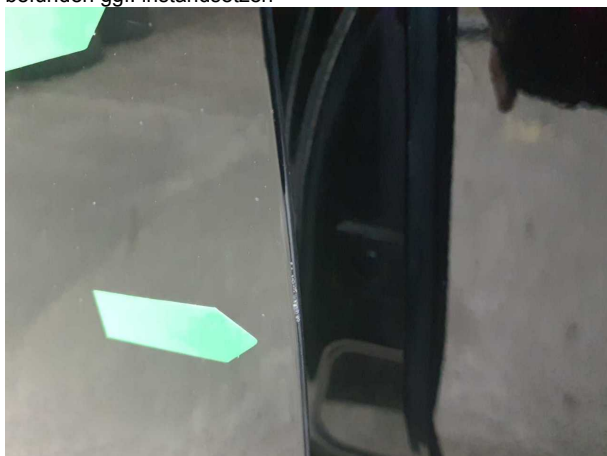
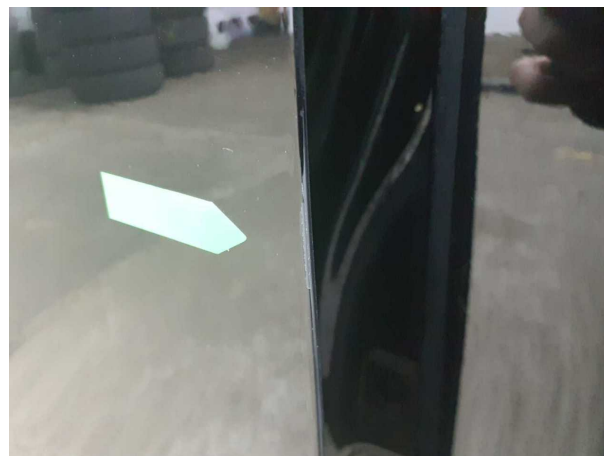
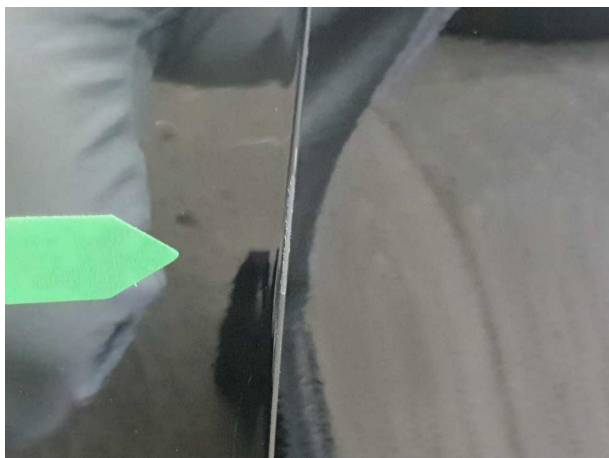
| Nr. | Bauteilgruppe | Beschreibung |
|---|---|---|
| 4 | Tür vorn links | Tür - Kratzer - Smart Repair |

**Beschädigung #4:** Tür vorn links: Tür - Kratzer - Smart Repair

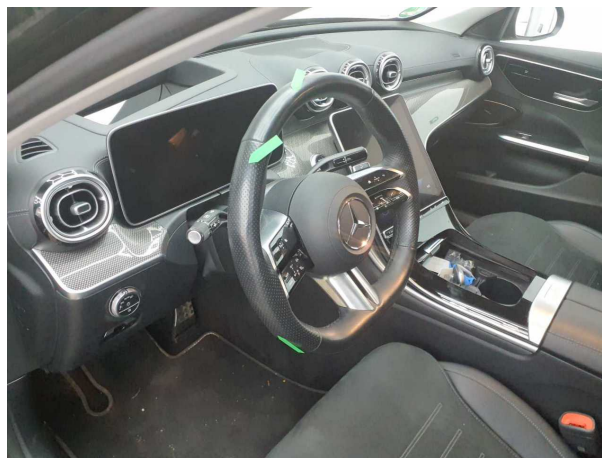
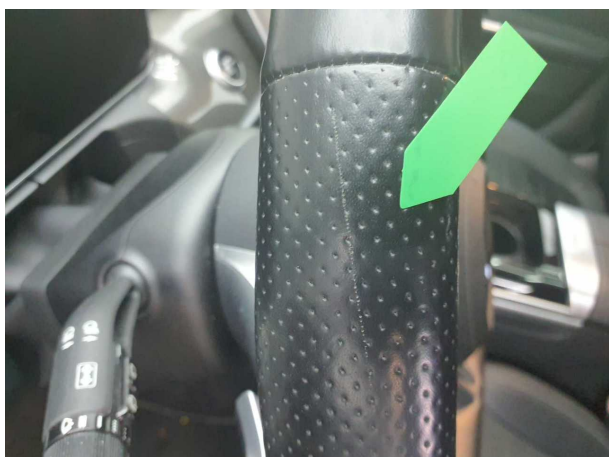
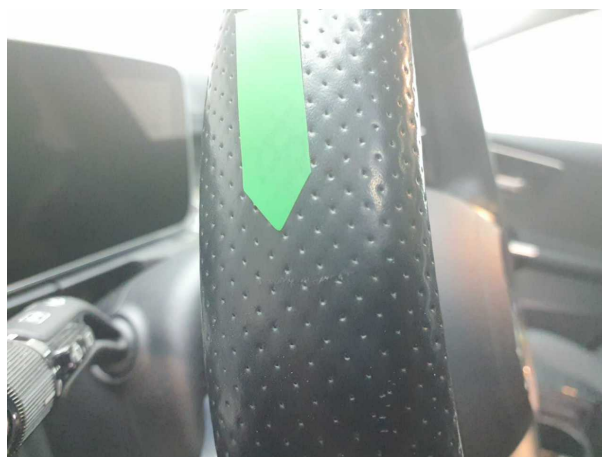
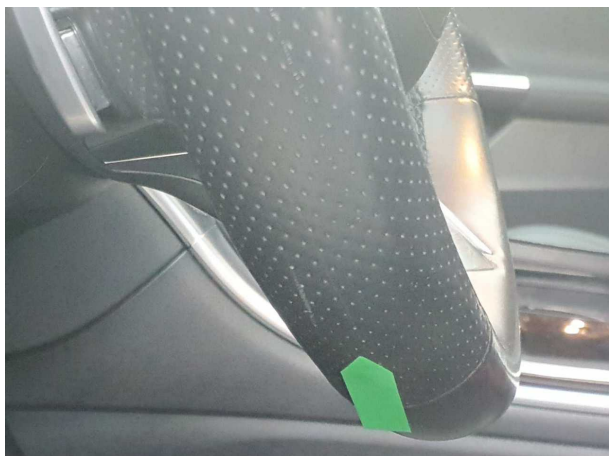
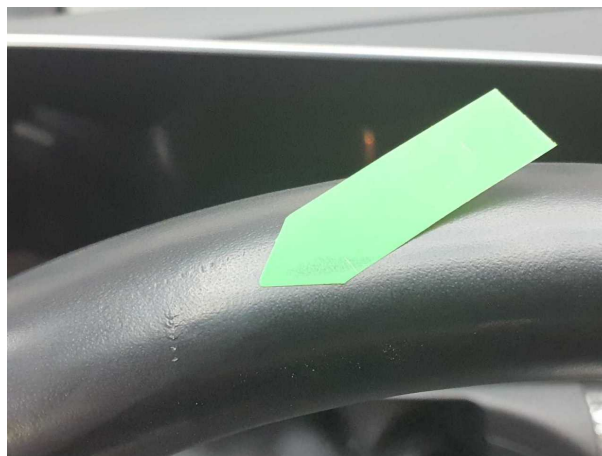
| Nr. | Bauteilgruppe | Beschreibung |
|---|---|---|
| 5 | Lenkanlage | Lenkrad - Kratzer - Smart Repair |

**Beschädigung #5:** Lenkanlage: Lenkrad - Kratzer - Smart Repair

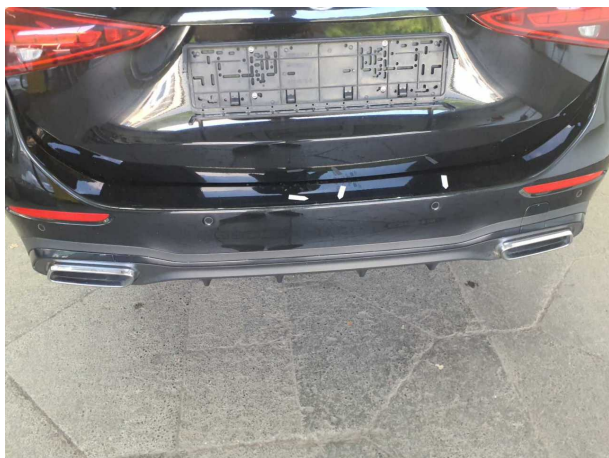
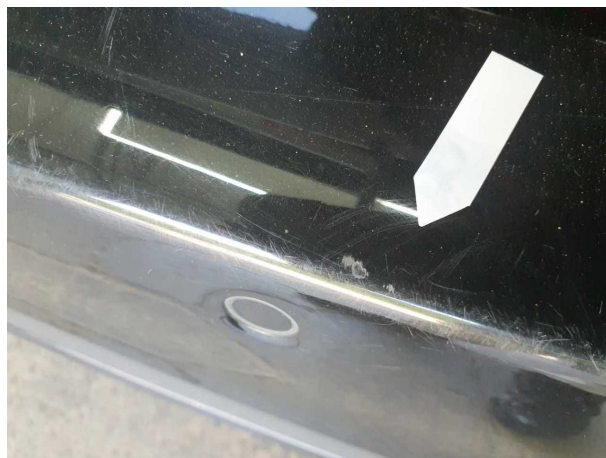
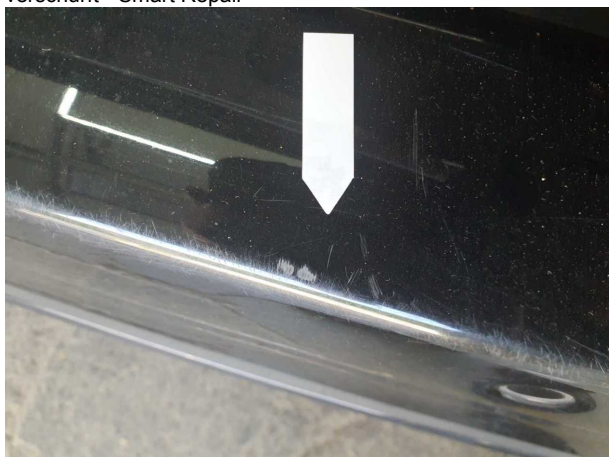
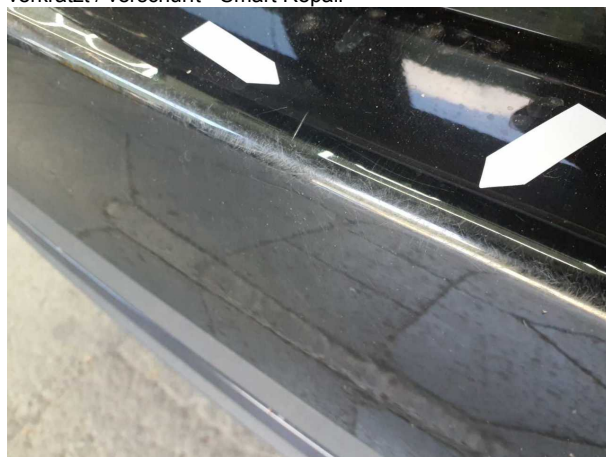
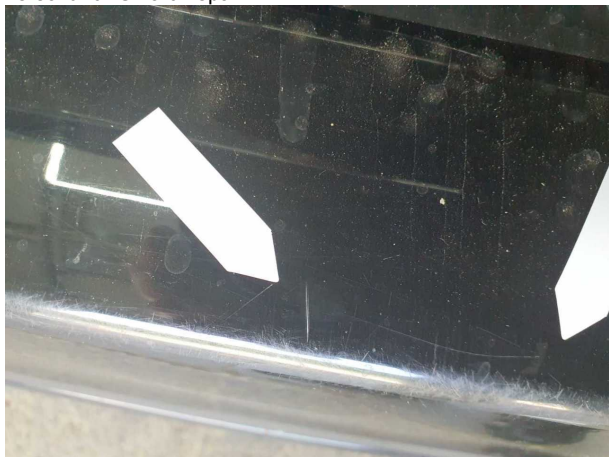
| Nr. | Bauteilgruppe | Beschreibung |
|---|---|---|
| 6 | Stoßfänger hinten | Stoßfänger hinten - verkratzt / verschürft - Smart Repair |

**Beschädigung #6:** Stossfänger hinten: Stossfänger hinten - verkratzt / verschürft - Smart Repair

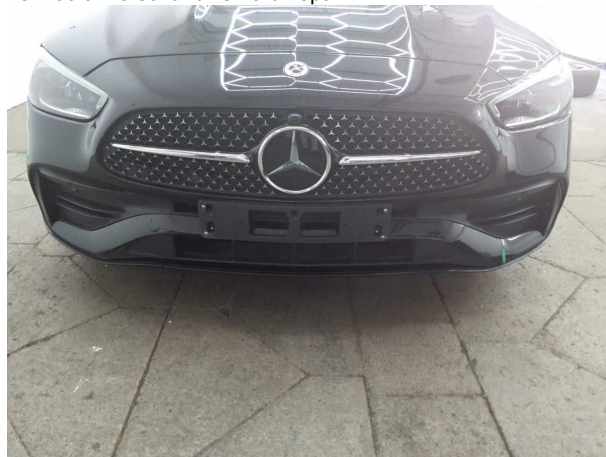
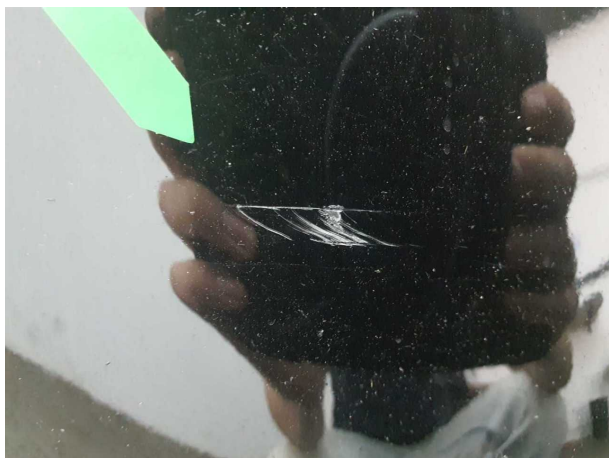
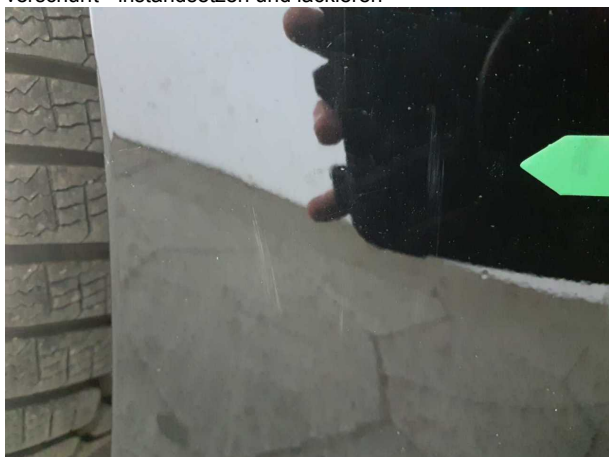
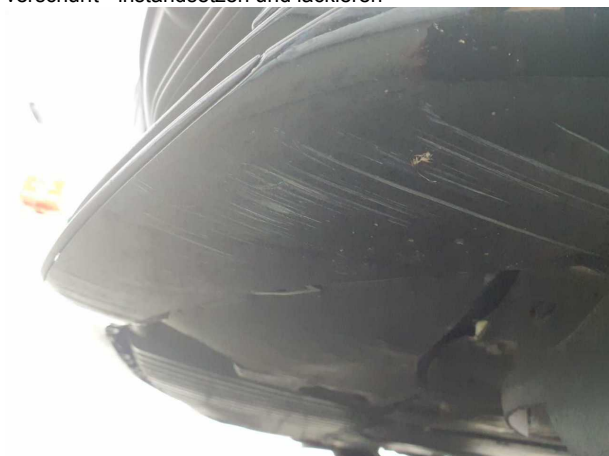
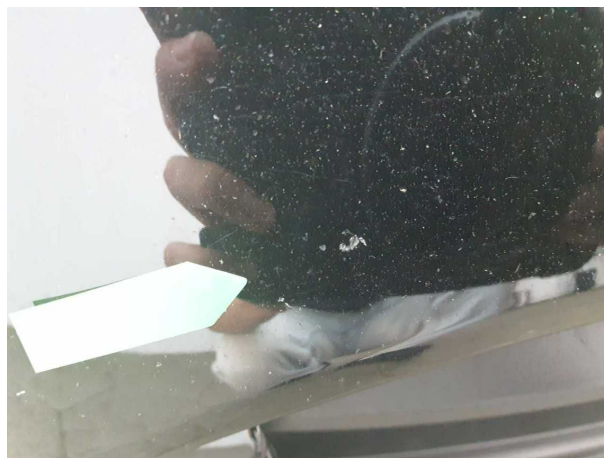
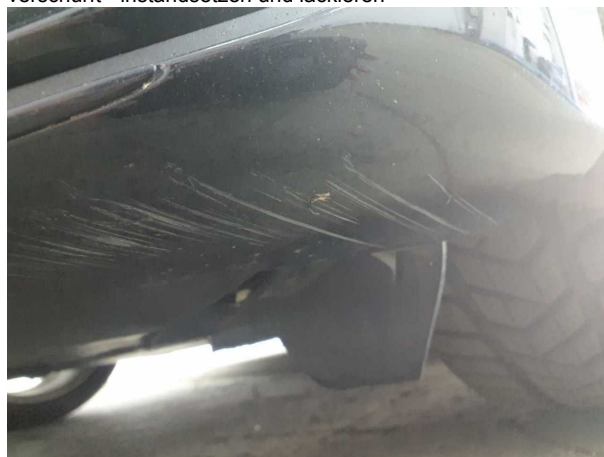
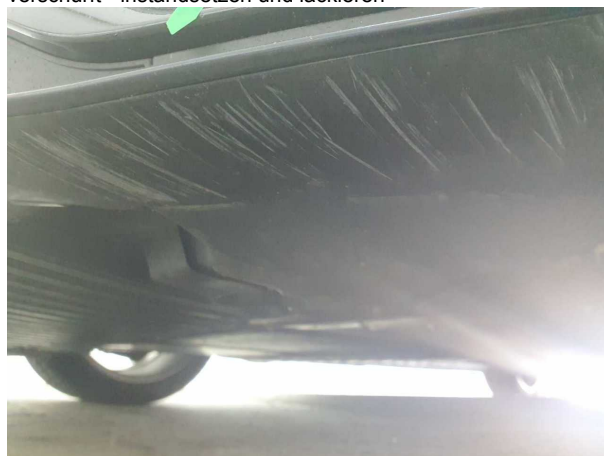
| Nr. | Bauteilgruppe | Beschreibung |
|---|---|---|
| 8 | Stoßfänger vorn | Stoßfänger vorn - verkratzt / verschürft - instandsetzen und lackieren |

**Beschädigung #8:** Stossfänger vorn: Stossfänger vorn - verkratzt / verschürft - instandsetzen und lackieren

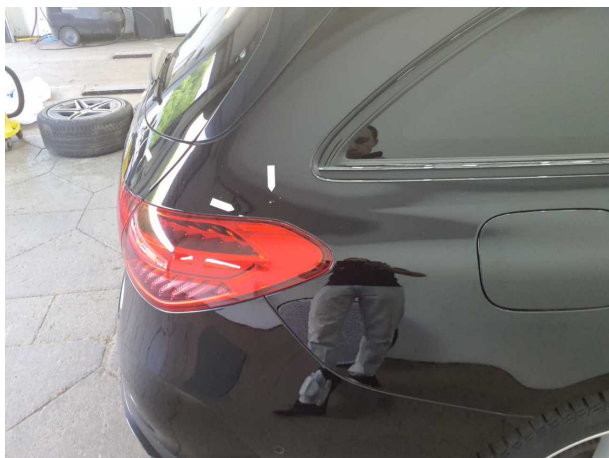
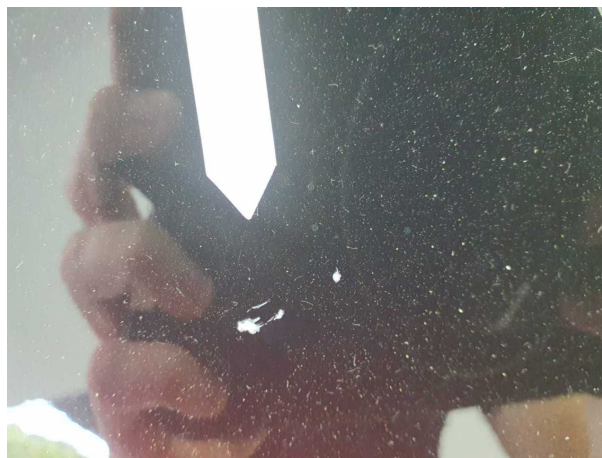
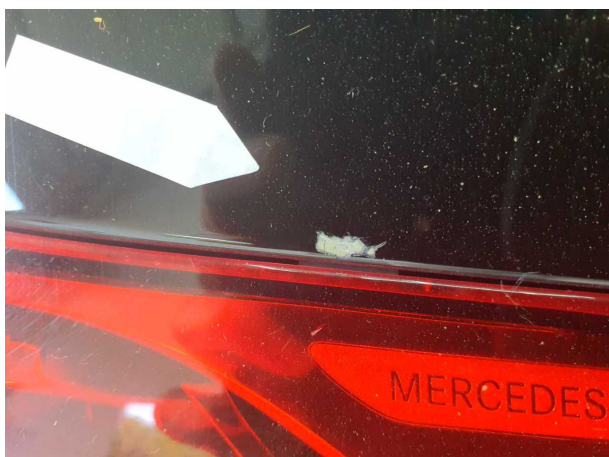
| Nr. | Bauteilgruppe | Beschreibung |
|---|---|---|
| 9 | Seitenwand rechts | Seitenwand - Kratzer - lackieren |

**Beschädigung #9:** Seitenwand rechts: Seitenwand - Kratzer - lackieren

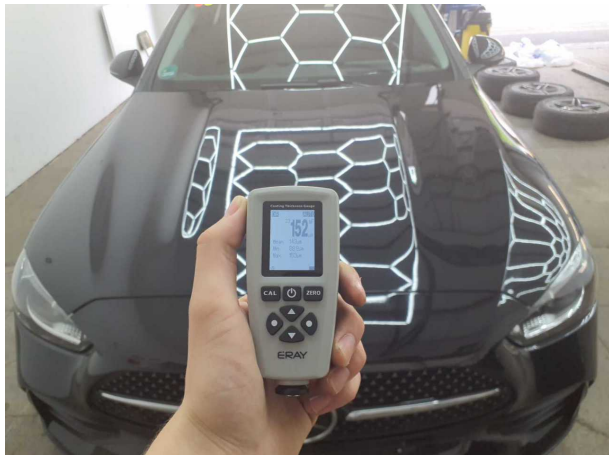
| Nr. | Ort | Wertminderung |
|---|---|---|
| 1 | Motorhaube, fachgerecht ausgeführt, Reparaturrechnung nicht vorhanden | |

**Nachlackierung 1: Motorhaube**
