| <b>Fahrzeug:</b> | <b>RENAULT Austral E-Tech Hybrid 200 Iconic Esprit Alpine A Sports Utility Vehicle5-türig 1199 ccm 200 PS / 147 KW bleifrei 6-Gang Automatik</b> | | |
| Amtliches Kennzeichen: | K -FN 2311 | Fahrgestell-Nummer: | VF1RHN00772206507 |

Wertgutachten für Allane SE

### Zustand / Beschädigungen

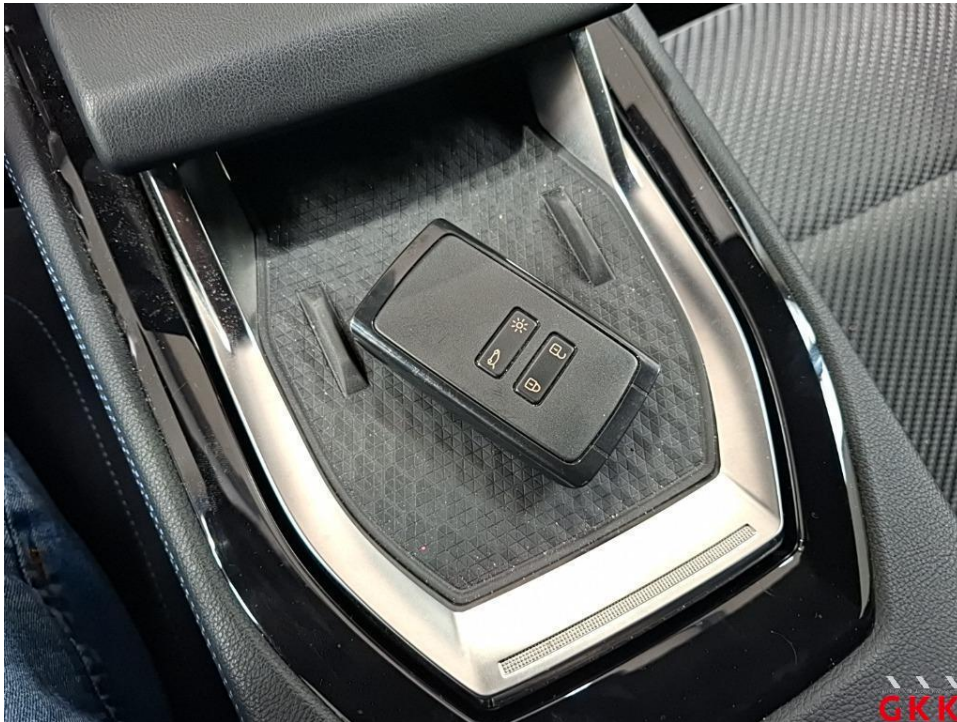
Bild 13. Schließanlage, Hauptschlüssel, fehlt, ersetzen

| <b>Front</b> (Angaben ohne MwSt.) | Reparaturkosten | ÜDV |
|---|---|---|
| Schließanlage Hauptschlüssel, fehlt, ersetzen (Bild 13) | 456,08 € | 456,08 € |

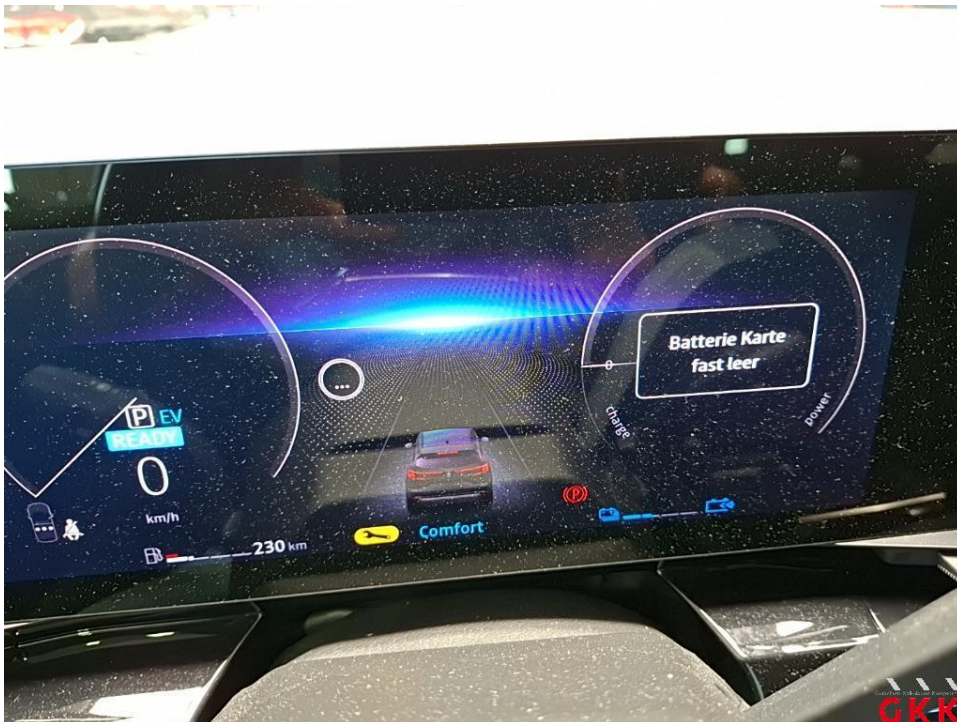
Bild 14. Hauptschlüssel, Batterie, entladen, ersetzen

| <b>Front</b> (Angaben ohne MwSt.) | Reparaturkosten | ÜDV |
|---|---|---|
| Hauptschlüssel Batterie, entladen, ersetzen (Bild 14) | 7,50 € | 7,50 € |

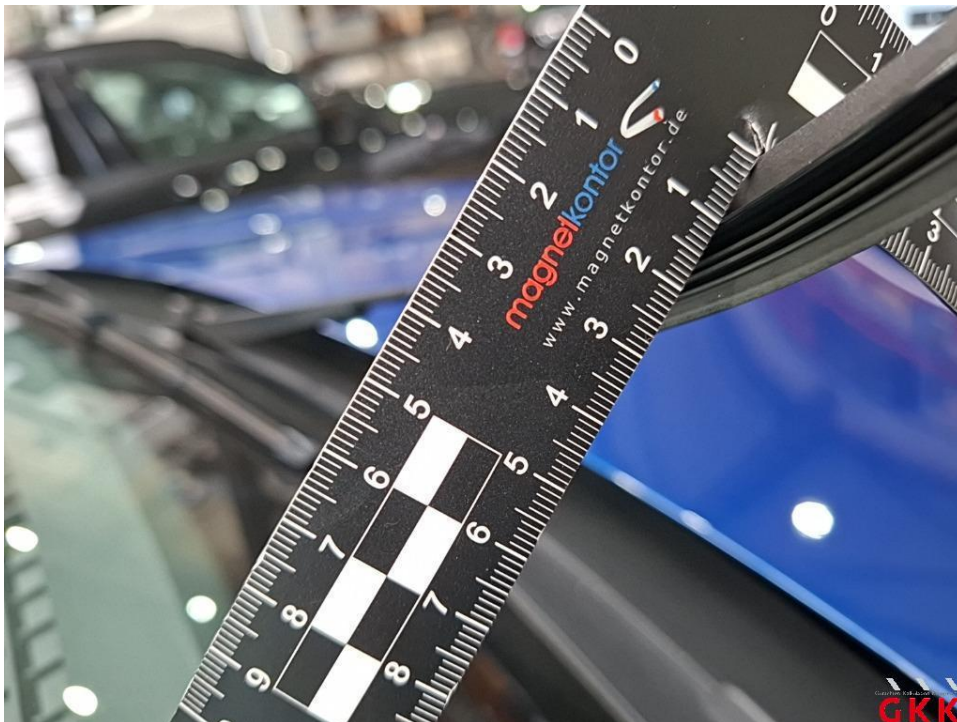
Bild 19. Scheibenwischer vorne, Blatt -rechts-, beschädigt, ersetzen

Bild 20. Scheibenwischer vorne, Blatt -rechts-, beschädigt, ersetzen

| <b>Front</b> (Angaben ohne MwSt.) | Reparaturkosten | ÜDV |
|---|---|---|
| Scheibenwischer vorne Blatt -rechts-, beschädigt, ersetzen (Bild 19, Bild 20) | 102,91 € | 102,91 € |
