Zustandsbericht/Minderwertgutachten-Leasing

Erstzulassung	30.03.2022	Letzte Zulassung	30.03.2022
Hersteller	FORD	Typ / Verkaufsbez.	Puma 1.0 EcoBoost Hybrid ST-LINE X DESIGN
Aufbauart	Geländewagen	Türen	5
Sitzplätze	5	Fahrzeug-Ident.-Nr.	WF02XXERK2ME32080
HSN / TSN	8566 / BSO	Schlüssel-Nr.	40214915
Km-Stand abgelesen	26652	Nächste HU §29 StVZO	03 / 2027
Energiequelle / Kraftstoff	Hybr.Benzin/E	Zylinderanzahl	3 / Reihenmotor
Leistung (kW)	92	Hubraum (ccm)	999
Schadstoffklasse:	EURO6;WLTP;AP;PI/CI; M, Antriebsart		Frontantrieb
	N1 I		
Getriebe / Gänge	Schaltgetriebe / 6	Felgen	Leichtmetall
Farbe	Grau / Metallic	Polster / Farbe	Stoff / Schwarz
	Es wird unterstellt, dass die Gesamtlauflistung dem abgelesenen Km-Stand entspricht.

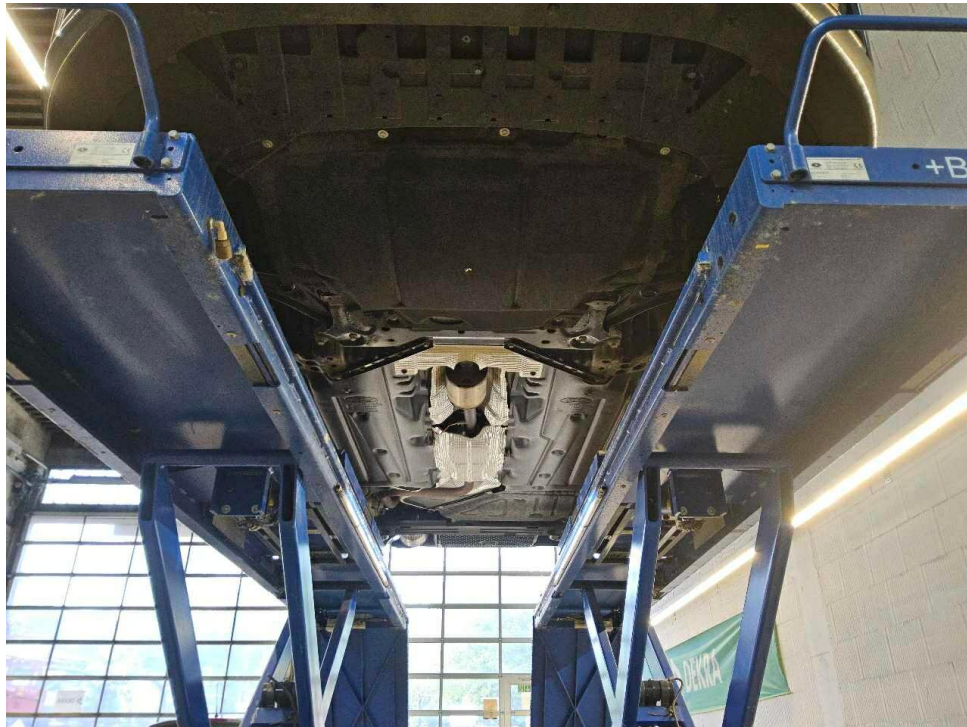
Bild 5 : Fahrzeugunterseite

Die vorgefundenen Besichtigungsbedingungen waren ausreichend. Das Fahrzeug / Objekt wurde auf einer Hebebühne von unten besichtigt. Im Rahmen der Fahrzeug / Objektbesichtigung wurde ein Probelauf des Motors durchgeführt.

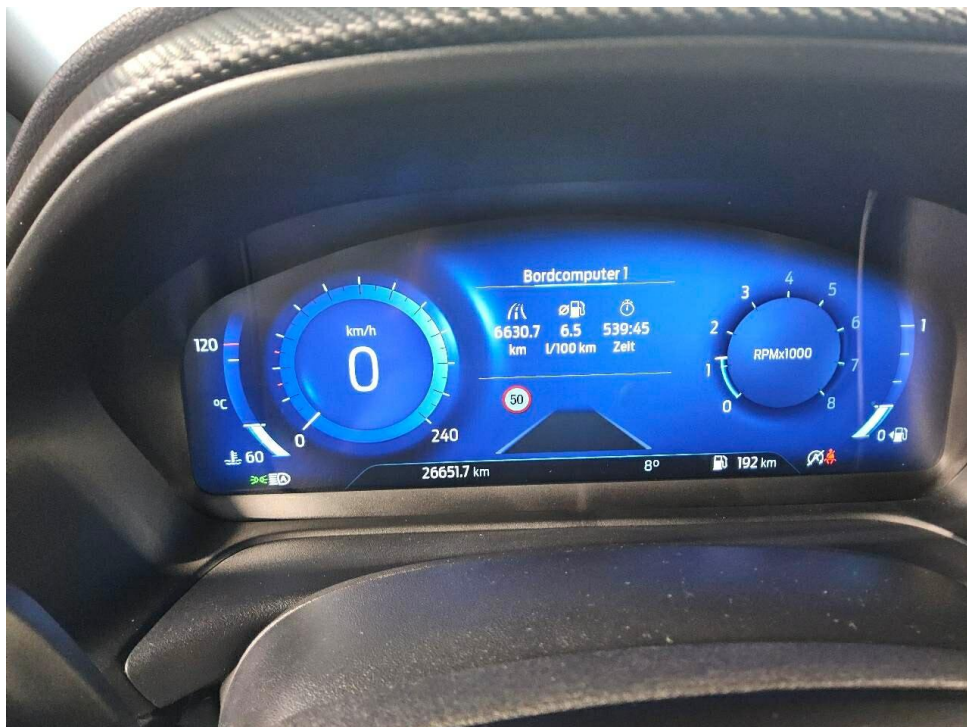
Bild 6 : Kombiinstrument (betriebsbereit) mit Km-Stand

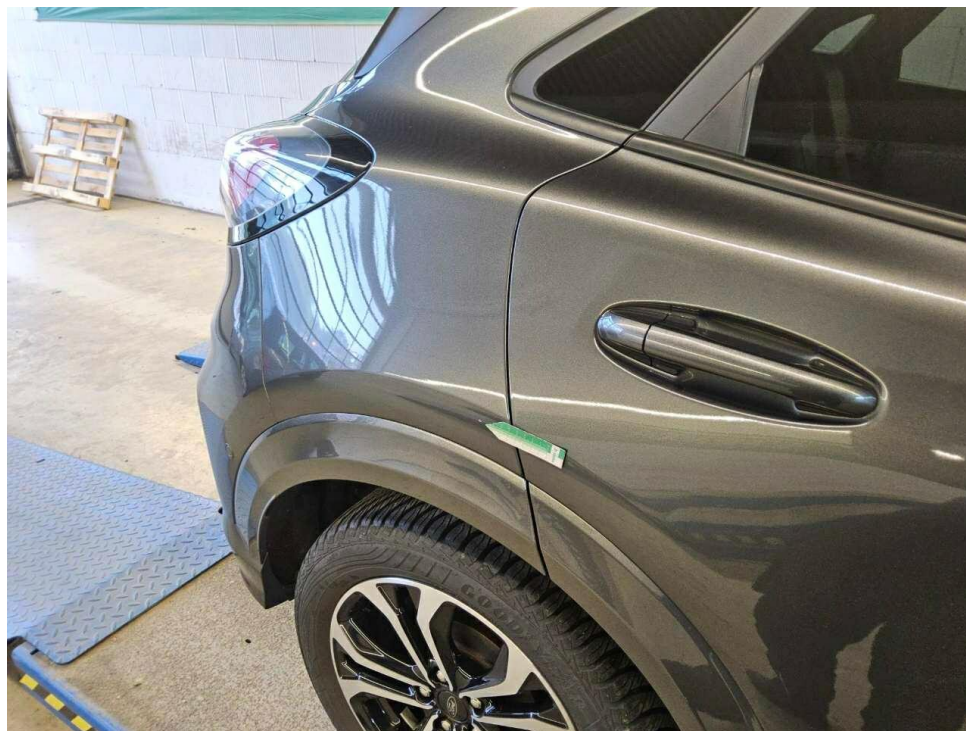
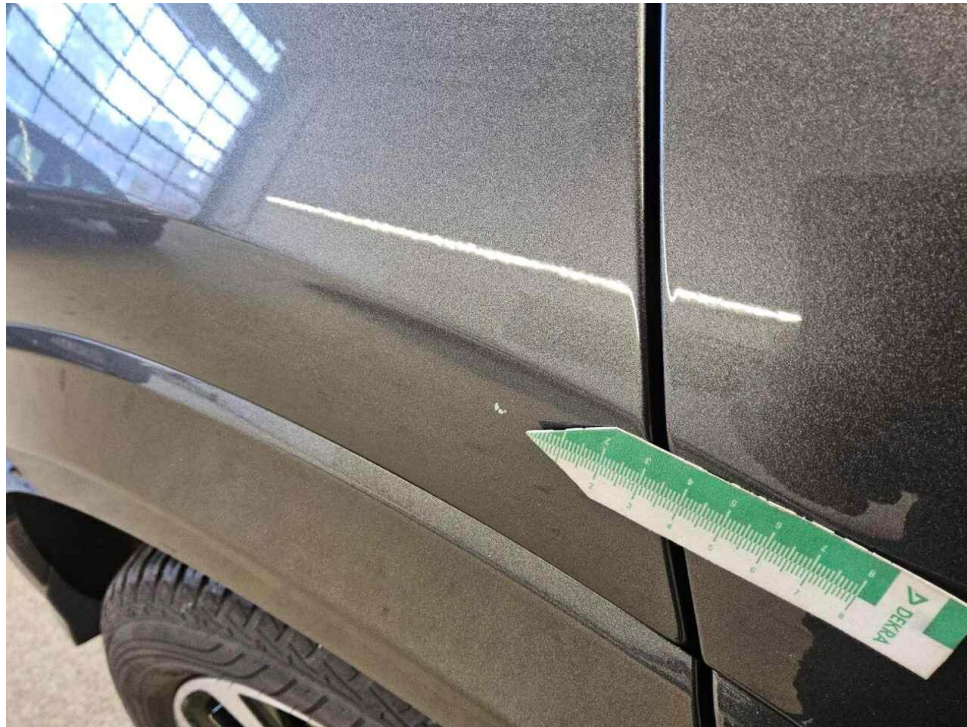
Bild 16 : Seitenteil hinten rechts Lackierung, zerkratzt, Gebrauchsspur

Bild 17 : Seitenteil hinten rechts Lackierung, zerkratzt, Gebrauchsspur

Tür vorne links Lackierung, zerkratzt, Gebrauchsspur (Bild 24, 25)
Tür hinten links Lackierung, zerkratzt, Gebrauchsspur (Bild 22, 23)
Frontscheibe, Steinschlag, Gebrauchsspur (Bild 20, 21)
Motorhaube Lackierung, Steinschlag, Gebrauchsspur (Bild 18, 19)
Seitenteil hinten rechts Lackierung, zerkratzt, Gebrauchsspur (Bild 16, 17)
Kotflügel vorne rechts Zierleiste Lackierung, zerkratzt, Gebrauchsspur (Bild 26, 27)

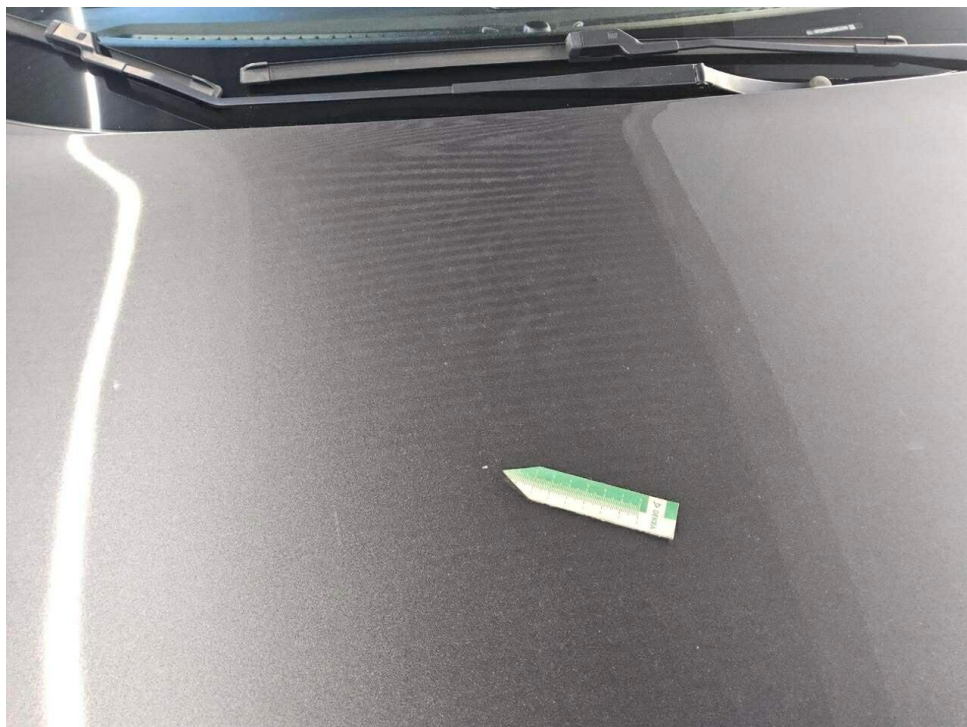
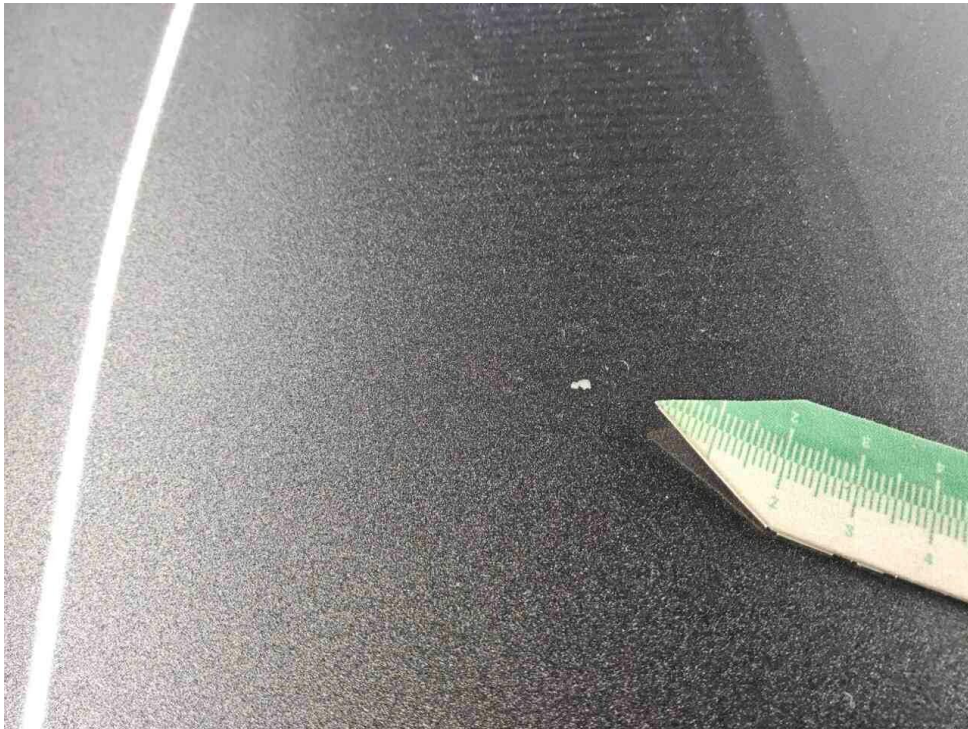
Bild 18 : Motorhaube Lackierung, Steinschlag, Gebrauchsspur

Bild 19 : Motorhaube Lackierung, Steinschlag, Gebrauchsspur

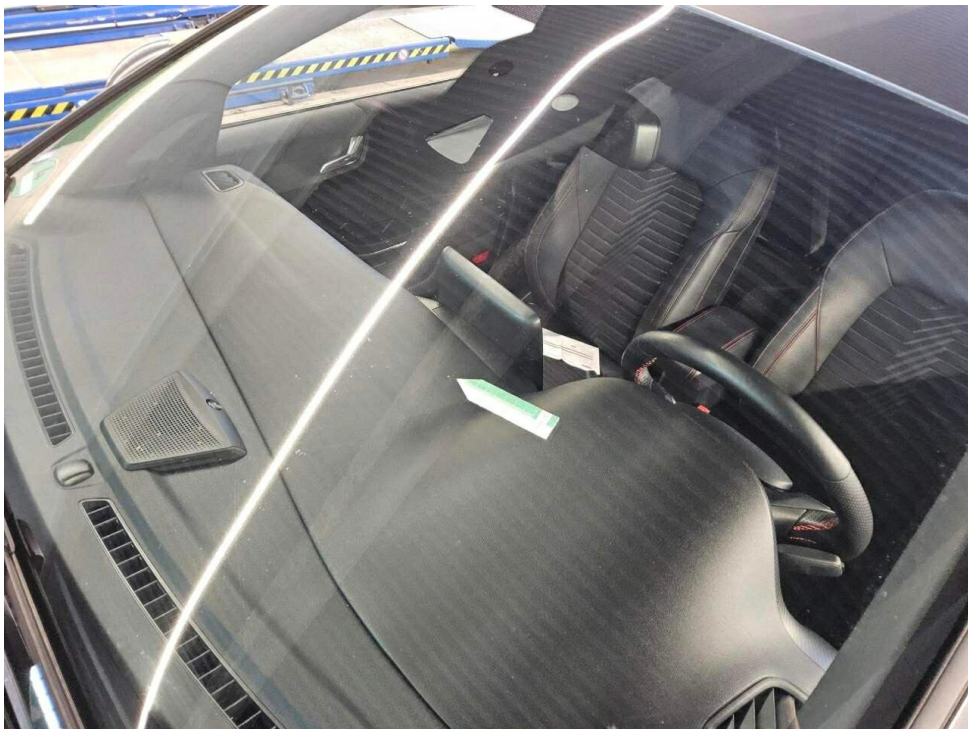
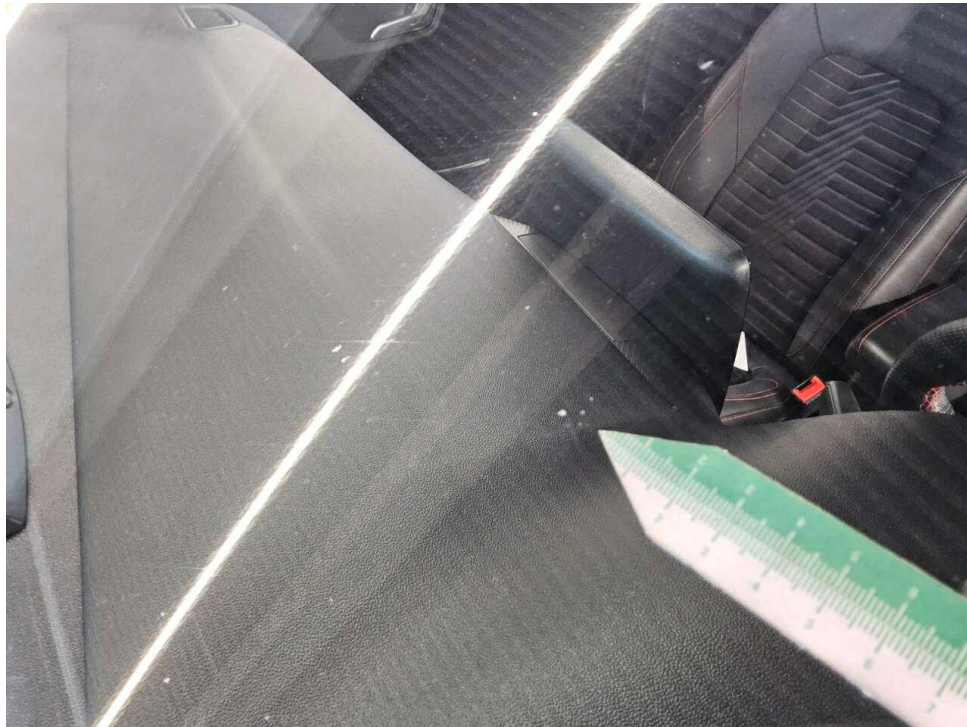
Bild 20 : Frontscheibe, Steinschlag, Gebrauchsspur

Bild 21 : Frontscheibe, Steinschlag, Gebrauchsspur

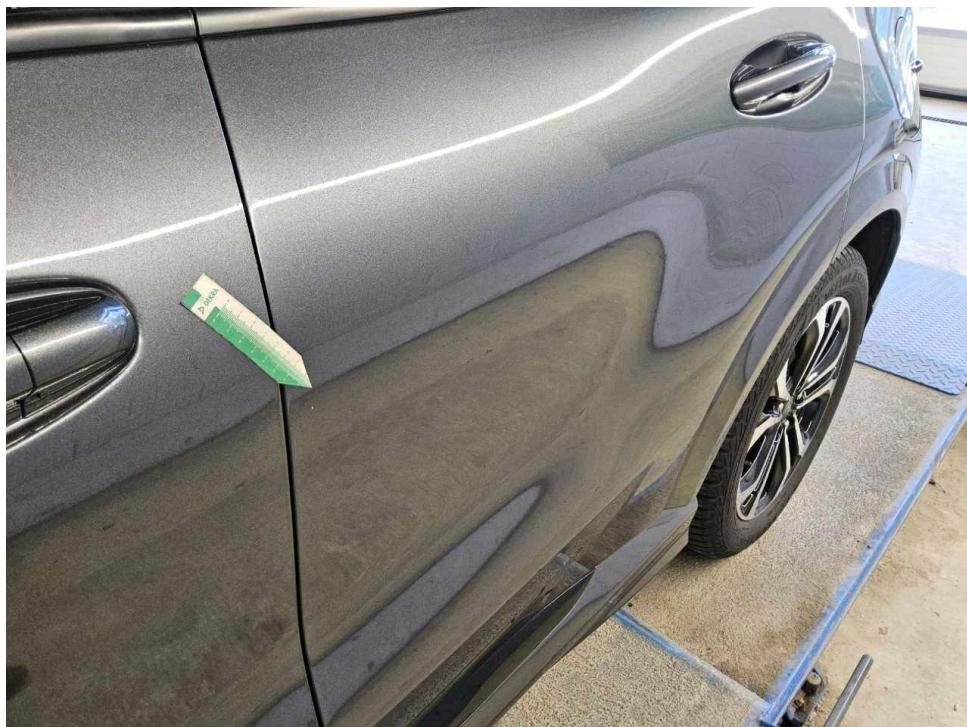
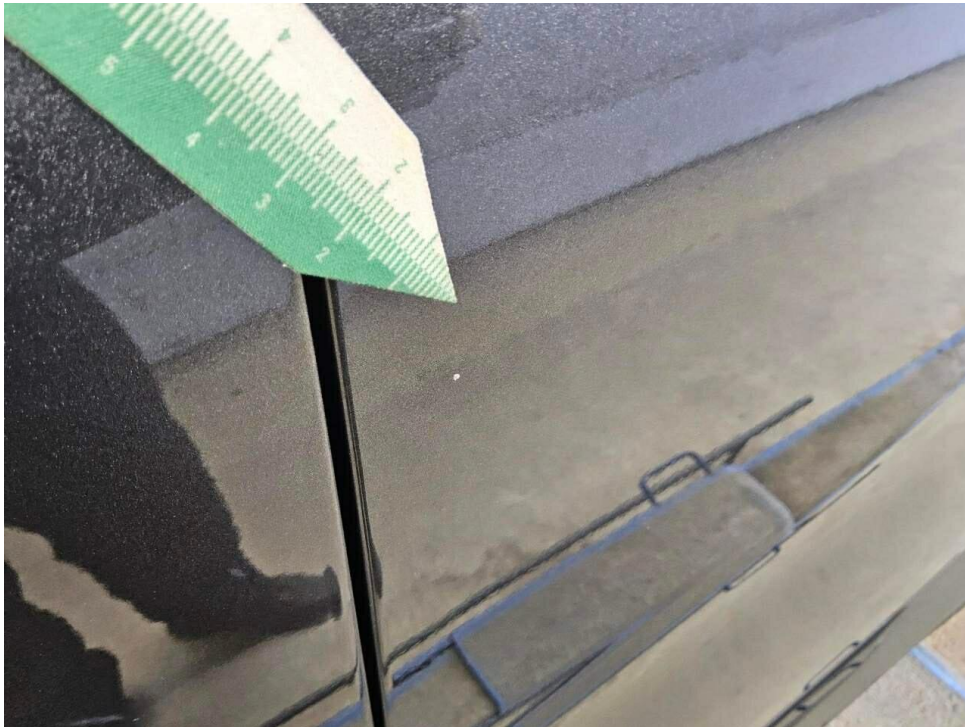
Bild 22 : Tür hinten links Lackierung, zerkratzt, Gebrauchsspur

Bild 23 : Tür hinten links Lackierung, zerkratzt, Gebrauchsspur

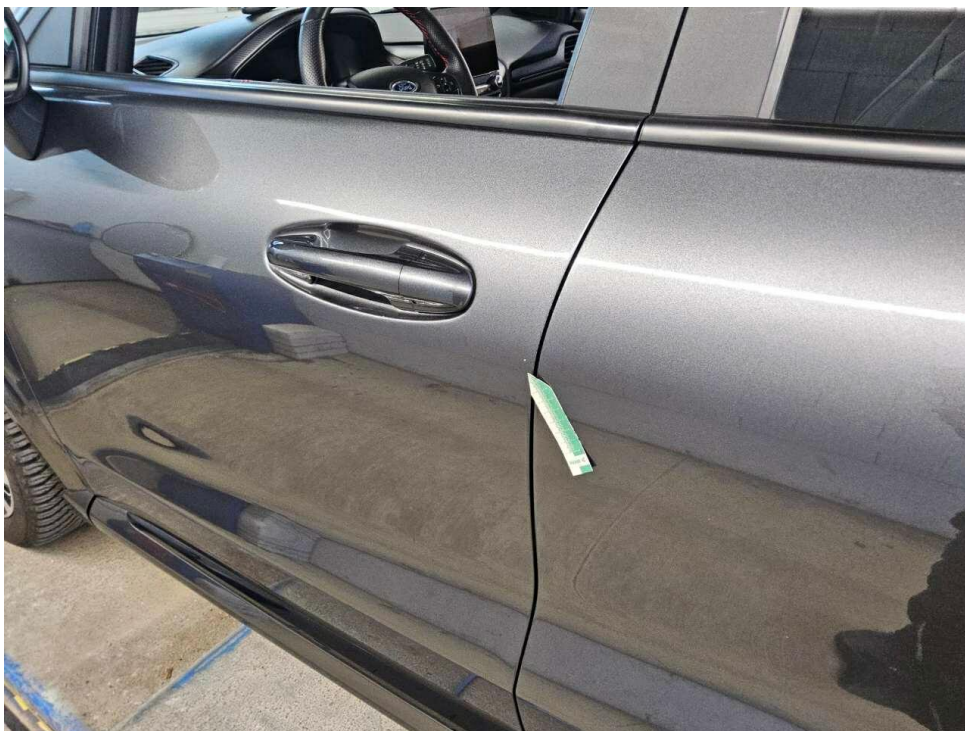
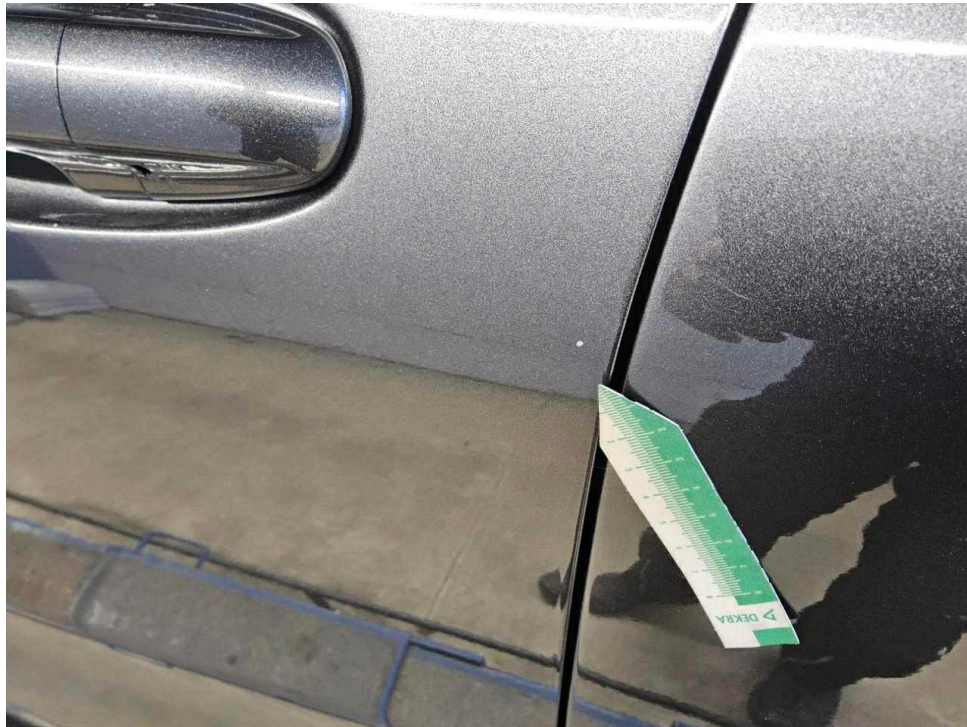
Bild 24 : Tür vorne links Lackierung, zerkratzt, Gebrauchsspur

Bild 25 : Tür vorne links Lackierung, zerkratzt, Gebrauchsspur

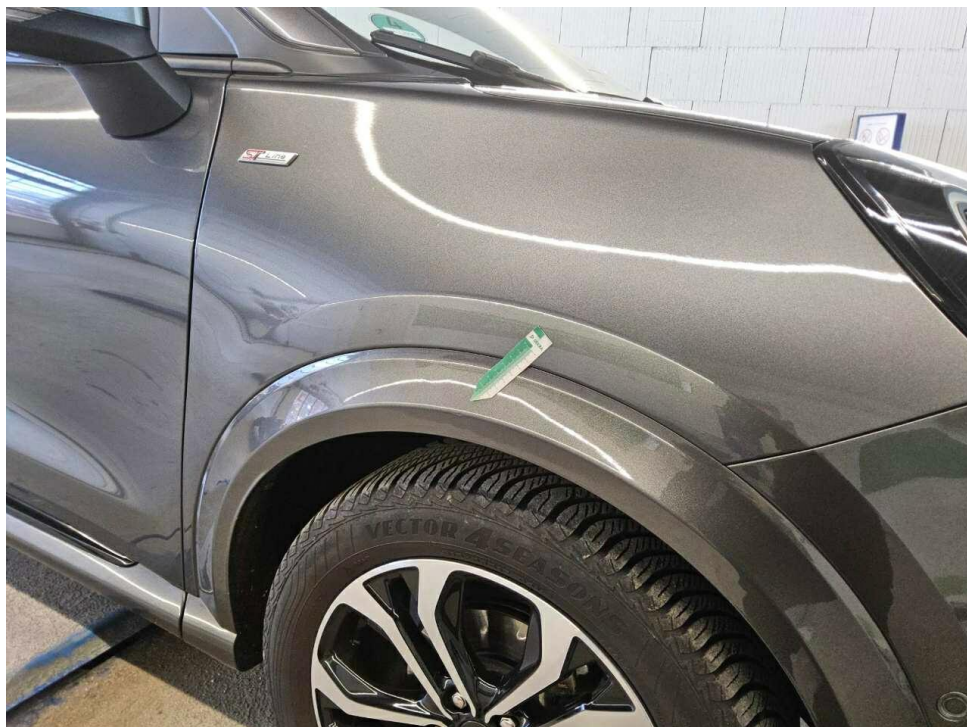
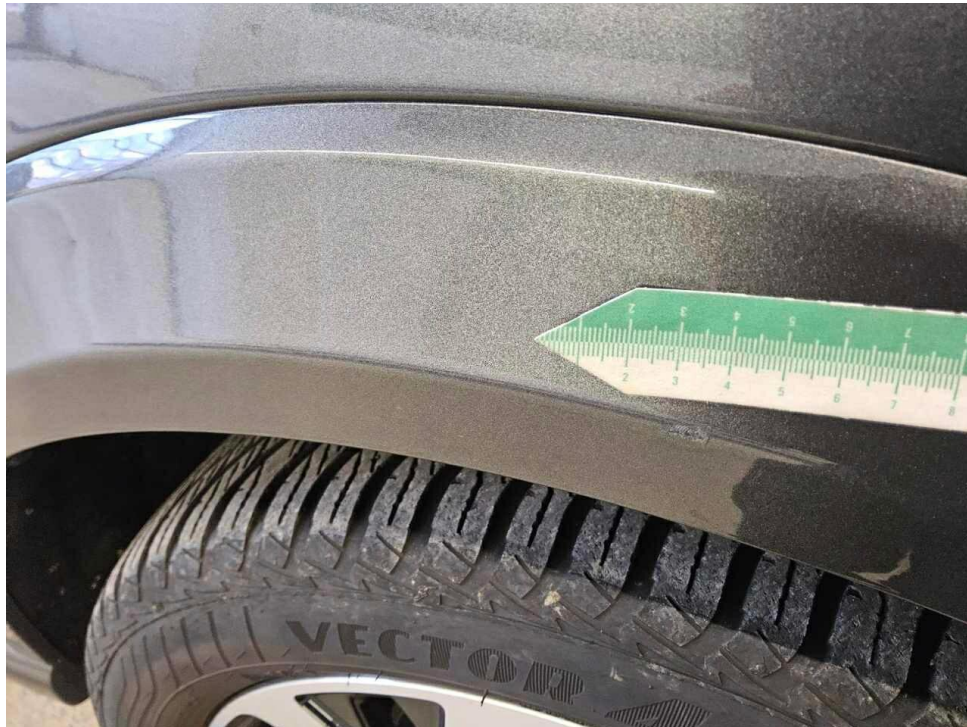
Bild 26 : Kotflügel vorne rechts Zierleiste Lackierung, zerkratzt, Gebrauchsspur

Bild 27 : Kotflügel vorne rechts Zierleiste Lackierung, zerkratzt, Gebrauchsspur

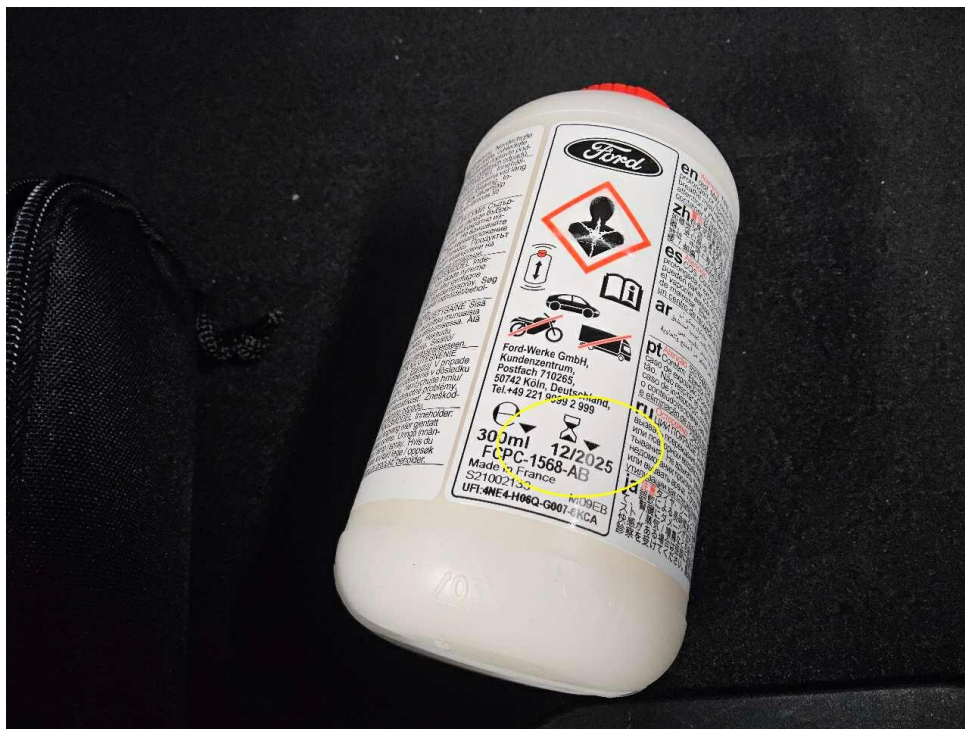
Bild 29 : Füllflasche abgelaufen

1. Service zeitlich überfällig, erneuern
2. Füllflasche abgelaufen, erneuern (Bild 29)
