| Fahrzeug: | <b>BMW iX1 xDrive30 Sports Utility Vehicle5-türig 0 ccm 313 PS / 230 KW Elektrisch Automatik</b> | | |

## Zustandsbericht

| Berichtsnummer : | 0000000928059-DE968 | | |

#### BMW iX1 (U11E)(2022->) 30 xDrive xLine

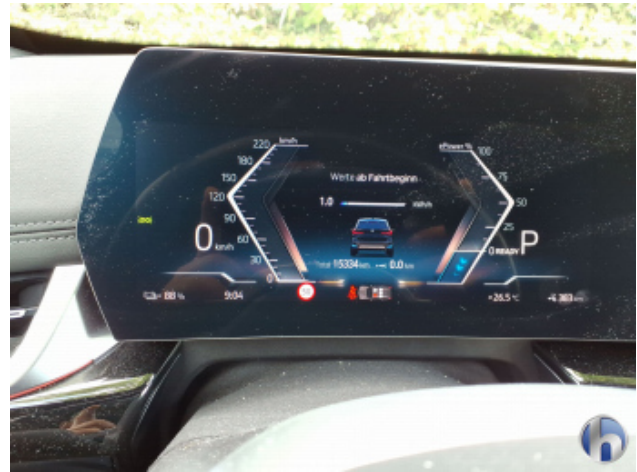
Kilometerstand

| Fahrzeug-Ident.-Nr.: | WBY61EF0405X30104 | Laufleistung abgelesen: | 15334 km |

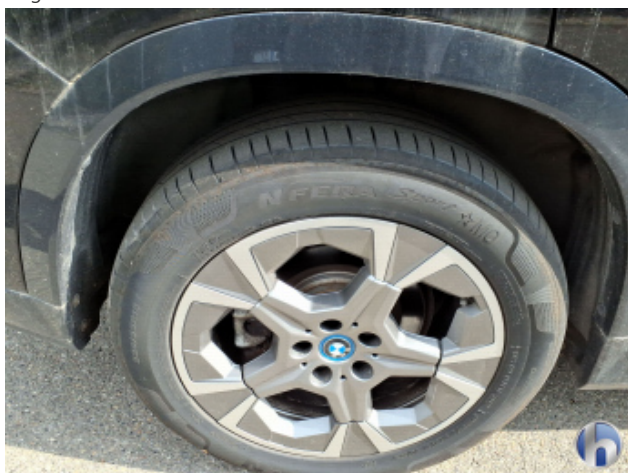
Bereifung

| Reifenart / Felgentyp: | Sommerreifen | Aluminium original |
|---|---|---|
| 1. Achse - links / Zust. | Nexen | 225/55/R18/-- 5 mm |

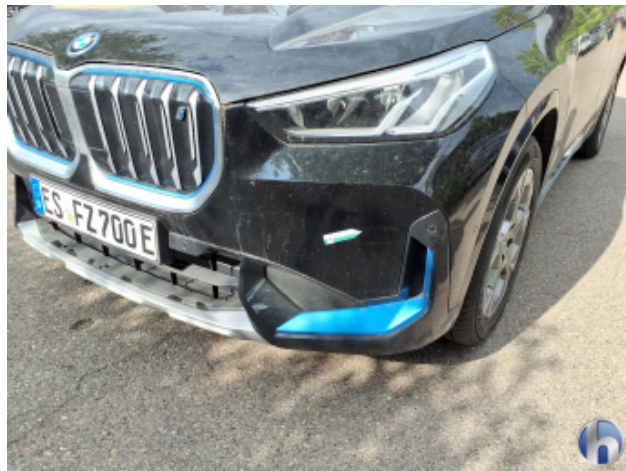
| <b>Karosserie außen</b> | | | |
|---|---|---|---|
| 1. | Stoßfänger Vorne | Kratzer | Smart Repair |

1. Stoßfänger Vorne  
Kratzer - Smart Repair

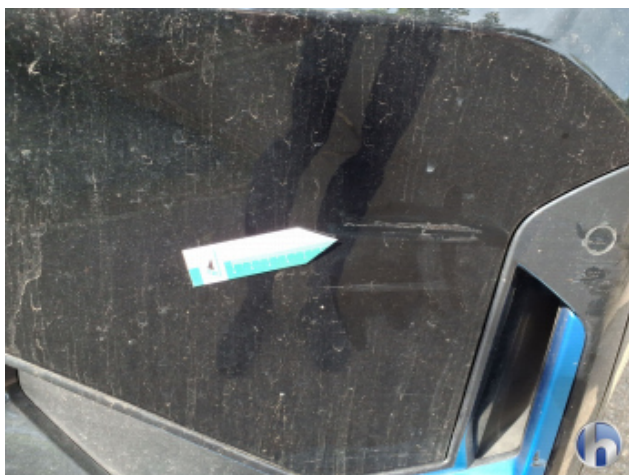
1. Stoßfänger Vorne  
**Kratzer - Smart Repair**
