**Fahrzeug:** **BMW X3 xDrive30e ADVANTAGE AT Sports Utility Vehicle 5-türig 1998 ccm 292 PS / 215 KW Elektrisch 8-Gang Automatik**

## Zustandsbericht

**TÜV SÜD Auto Service GmbH**  
Römeräcker 1  
76351 Linkenheim - Hochstetten

Besichtigungsdatum: 29.06.2026  
**Protokollnummer: 46213197**  
Anlieferungsdatum: 29.06.2026

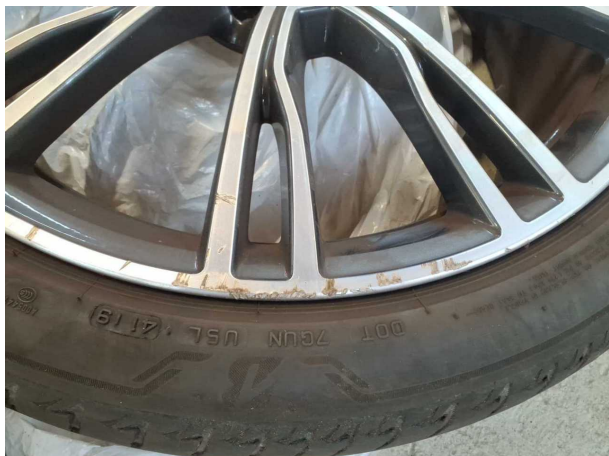
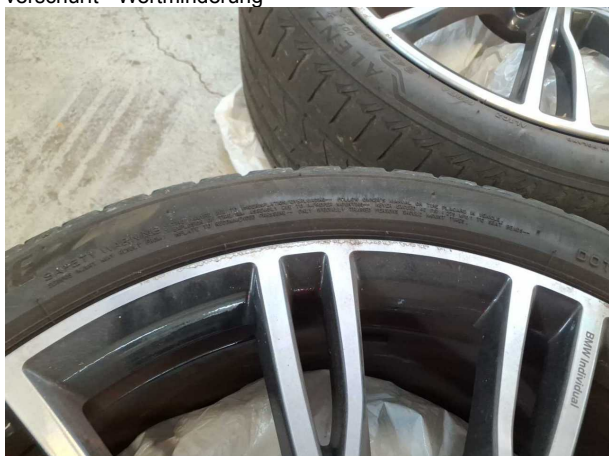
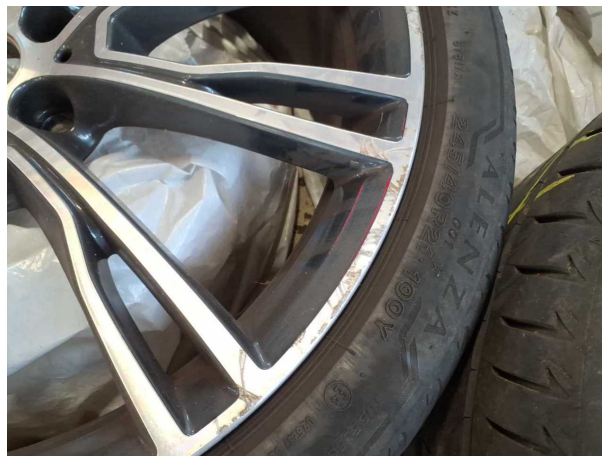
| Nr. | Bauteilgruppe | Beschreibung |
|---|---|---|
| 2 | 2.Radsatz | 3 Leichtmetallfelgen - verkratzt / verschürft - Wertminderung |

**Beschädigung #2:** 2.Radsatz: 3 Leichtmetallfelgen - verkratzt / verschürft - Wertminderung

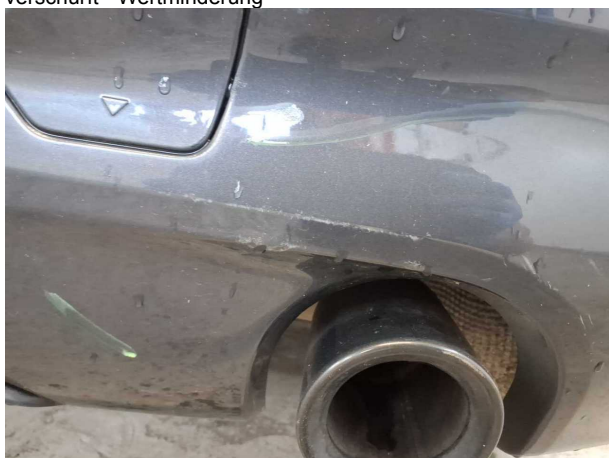
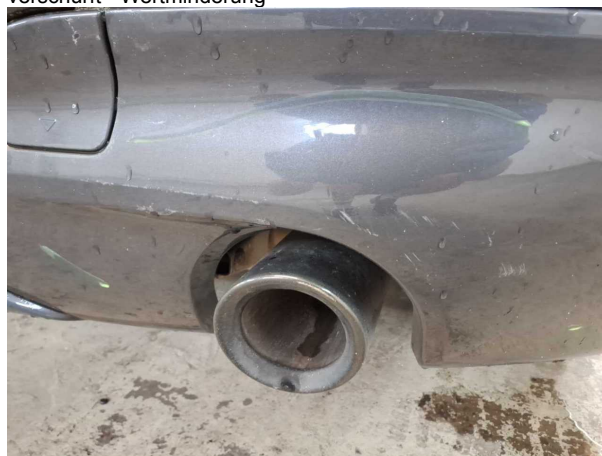
| Nr. | Bauteilgruppe | Beschreibung |
|---|---|---|
| 3 | Stoßfänger hinten | Spoiler - verkratzt / verschürft - erneuern |

**Beschädigung #3:** Stossfänger hinten: Spoiler - verkratzt / verschürft - erneuern

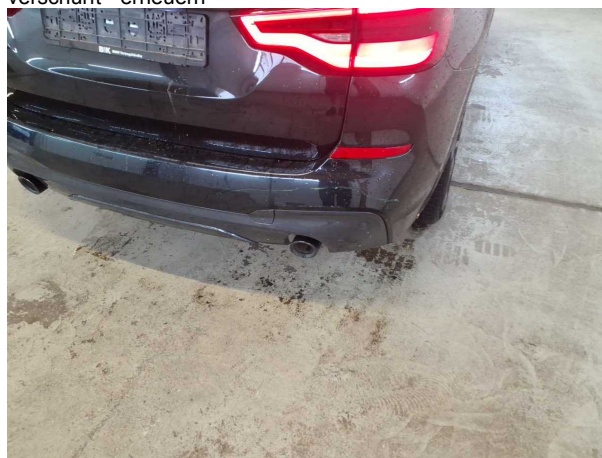
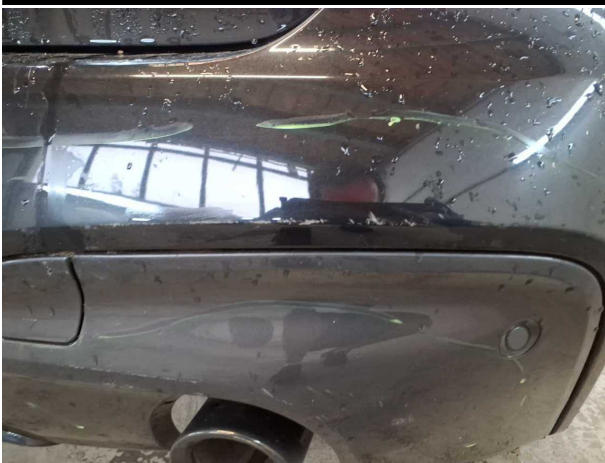
| Nr. | Bauteilgruppe | Beschreibung |
|---|---|---|
| 4 | Stoßfänger hinten | Stoßfänger hinten - verkratzt / verschürft - instandsetzen und lackieren |

**Beschädigung #4:** Stossfänger hinten: Stossfänger hinten - verkratzt / verschürft - instandsetzen und lackieren

**Beschädigung #4:** Stossfänger hinten: Stossfänger hinten -  
verkratzt / verschürft - instandsetzen und lackieren

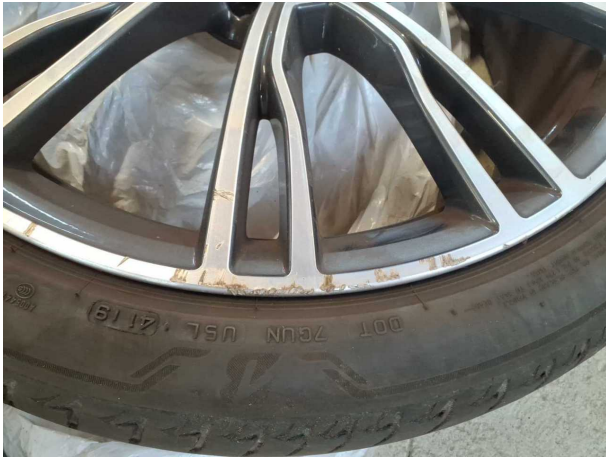
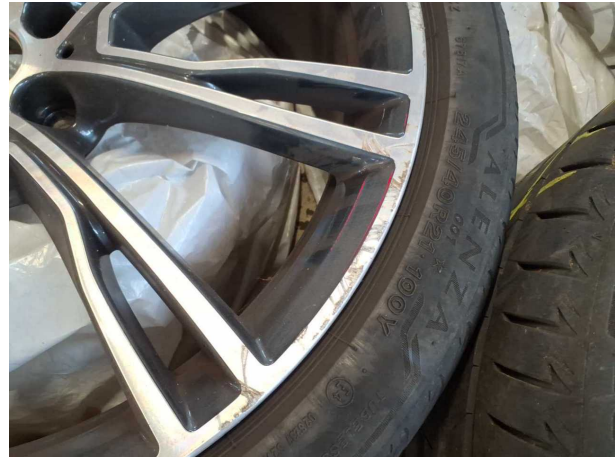
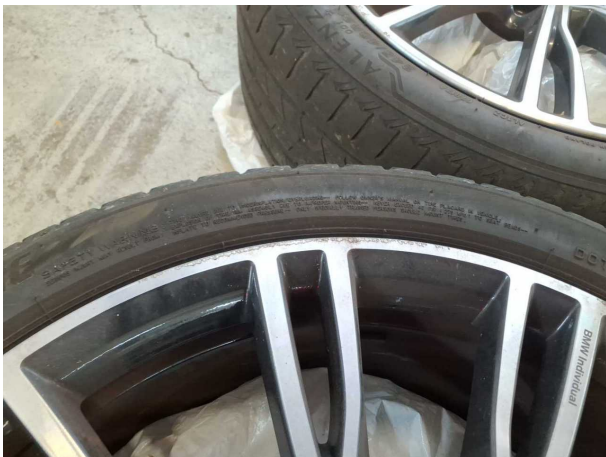
| No. | Component group | Description |
|---|---|---|
| 2 | 2nd wheel set | 3 alloy rims - Scratched - Loss in value |

**Damage #2:** 2nd wheel set: 3 alloy rims - Scratched - Loss in value

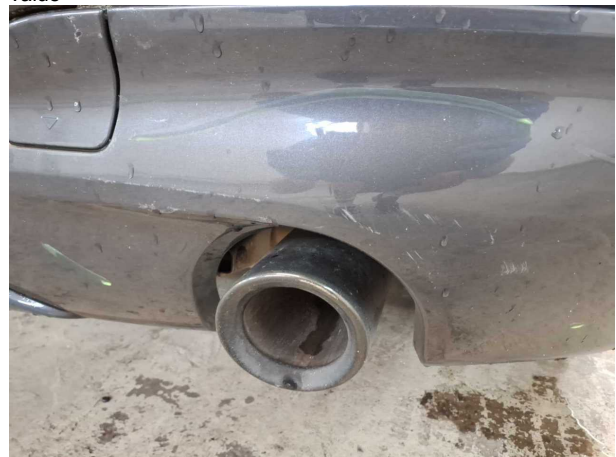
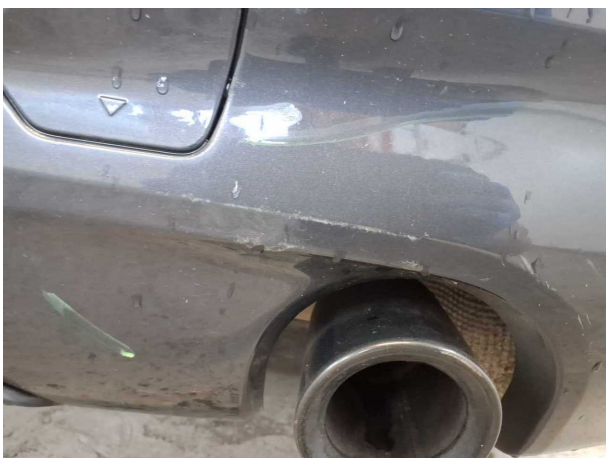
| No. | Component group | Description |
|---|---|---|
| 3 | Rear bumper | Spoiler - Scratched - Replace |

**Damage #3:** Rear bumper: Spoiler - Scratched - Replace

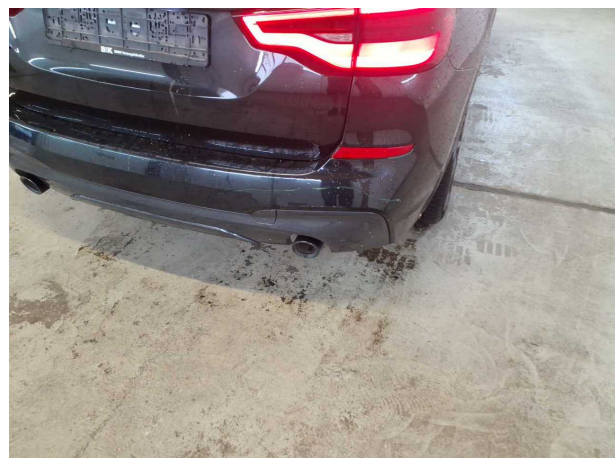
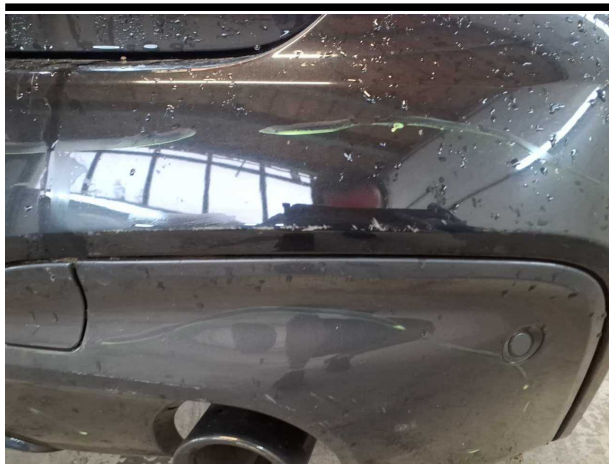
| No. | Component group | Description |
|---|---|---|
| 4 | Rear bumper | Rear bumper - Scratched - Repair and paint |

**Damage #4:** Rear bumper: Rear bumper - Scratched - Repair and paint
