LVV Nr 456760  
Hersteller Mercedes-Benz  
Model C-Class  
Variante Avantgarde Line C 200 D MHEV  
Listenpreis 48.945,00  
VIN W1KAH0DB3SF192996  
Erstzulassungsdatum 1.2.2025  
Kennzeichen K CC307

# Zustandsbericht / Minderwertgutachten

| Typ / Verkaufsbez. | C 200 d T 9G-TRONIC<br>Avantgarde Advanced | Aufbauart | Kombi |

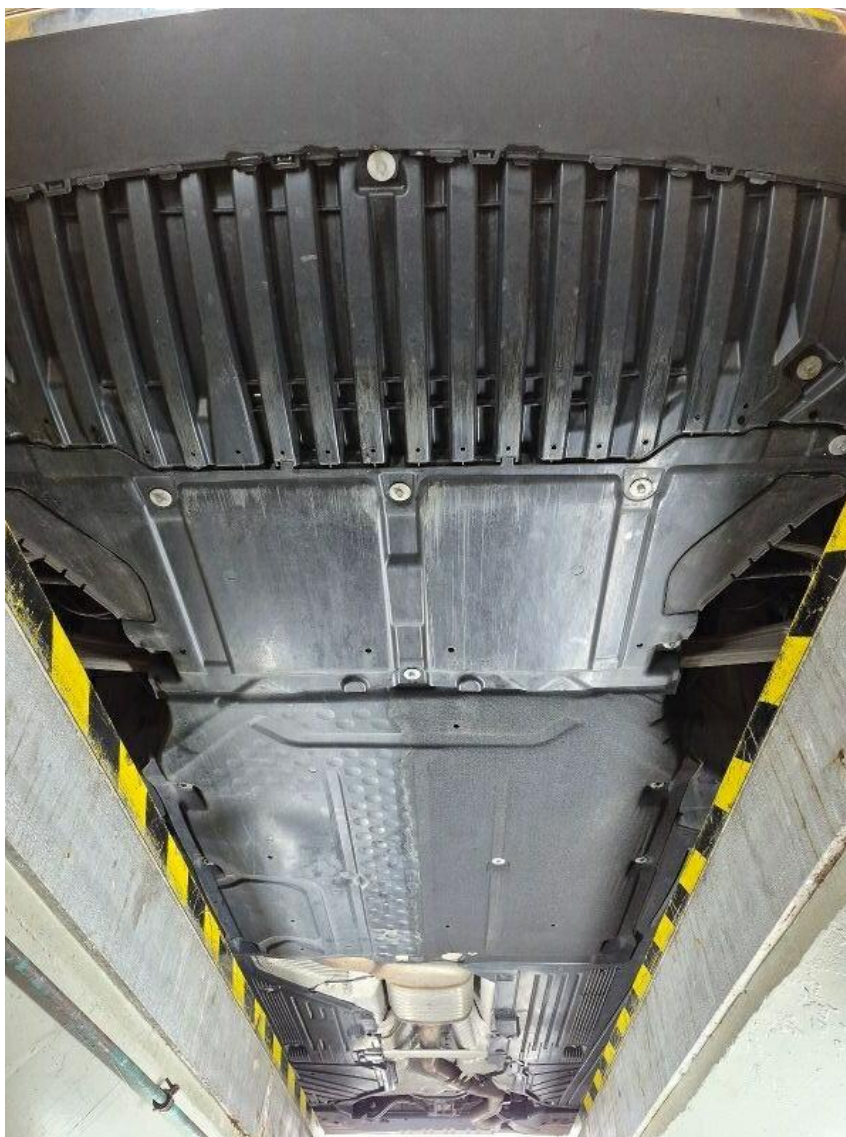
Bild 5 : Fahrzeugunterseite

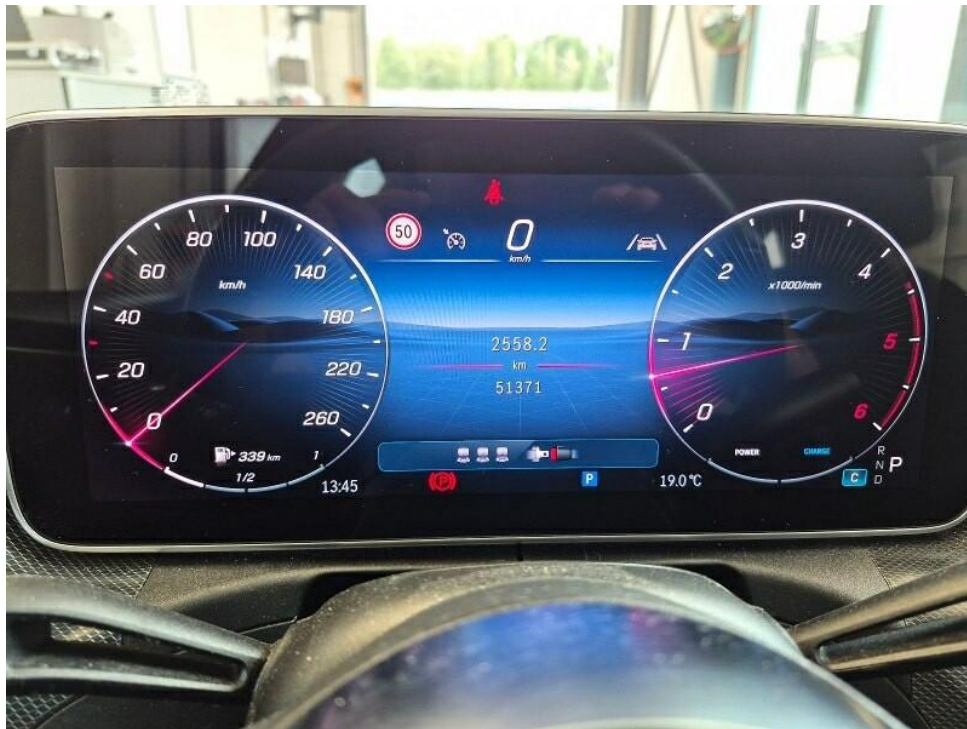
Bild 6 : Kombiinstrument (betriebsbereit) mit Km-Stand

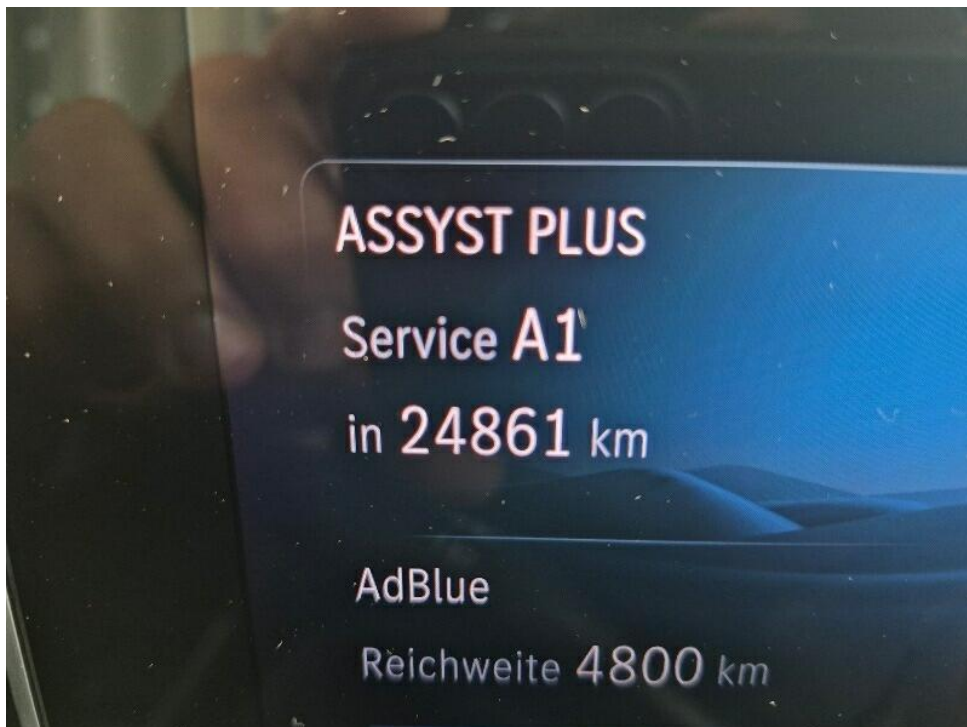
Bild 7 : Serviceintervallanzeige

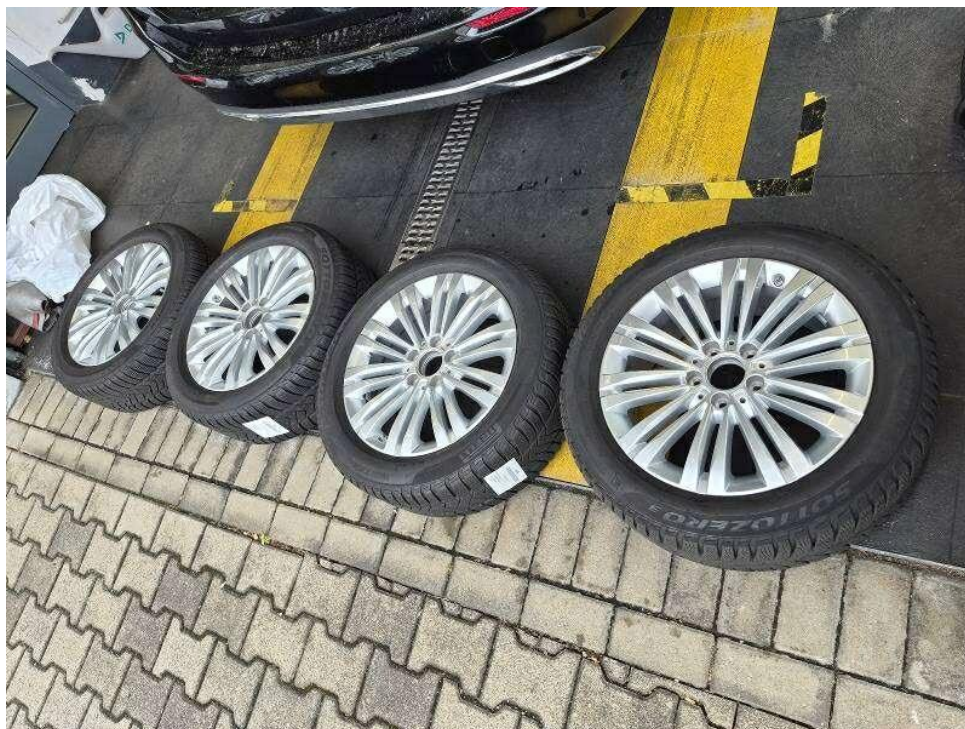
Bild 13 : 2. Radsatz

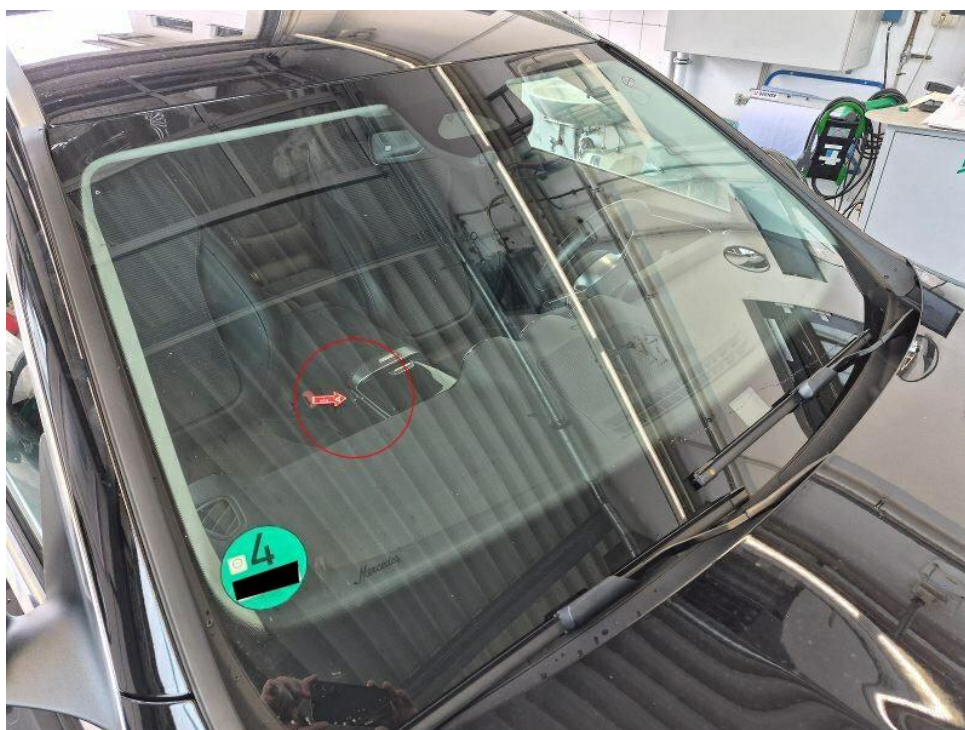
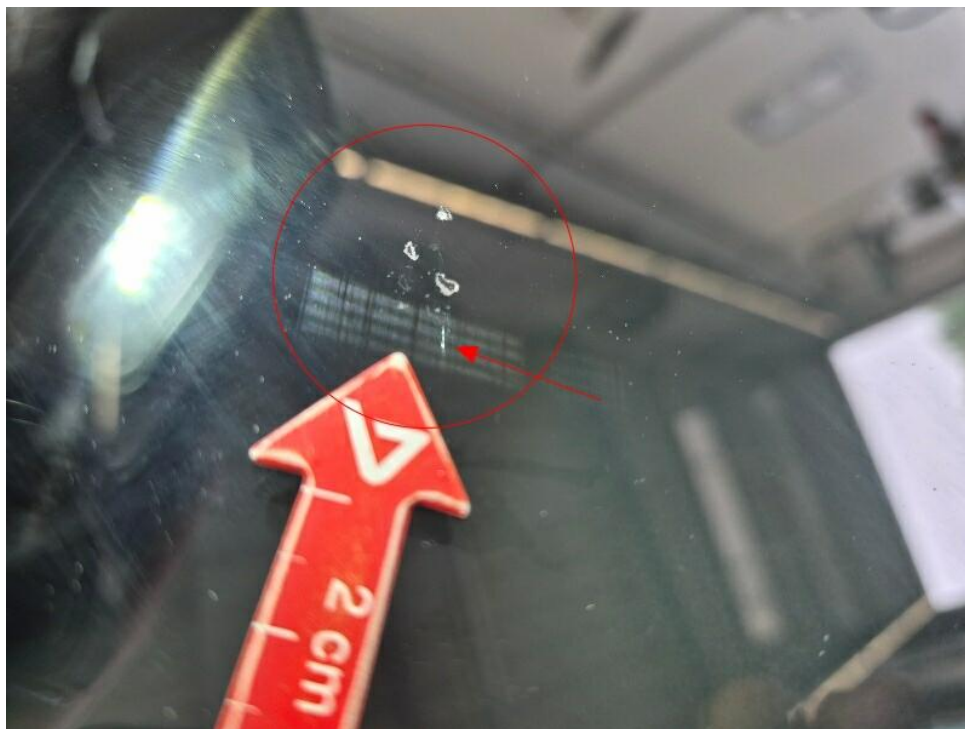
Bild 14 : Frontscheibe Steinschläge mit Rissbildung

Bild 15 : Frontscheibe Steinschläge mit Rissbildung

1. Stoßängerverkleidung vorn Schließteil unten gebrochen (Aufsetzschaden), erneuern (Bild 25, 26)
2. Frontscheibe Steinschläge mit Rissbildung, erneuern (Bild 14, 15)
3. Unterholm links Einstieg hinten verkratzt (Bild 19, 20)
4. Tür vorn rechts Aussenspiegel Zusatzblinkleuchte gebrochen mit Feuchtigkeitseintritt, erneuern (Bild 16, 17)
5. Tür vorne rechts Lackierung unterhalb, zerkratzt, lackieren mit Lackaufbau (Bild 23, 24)

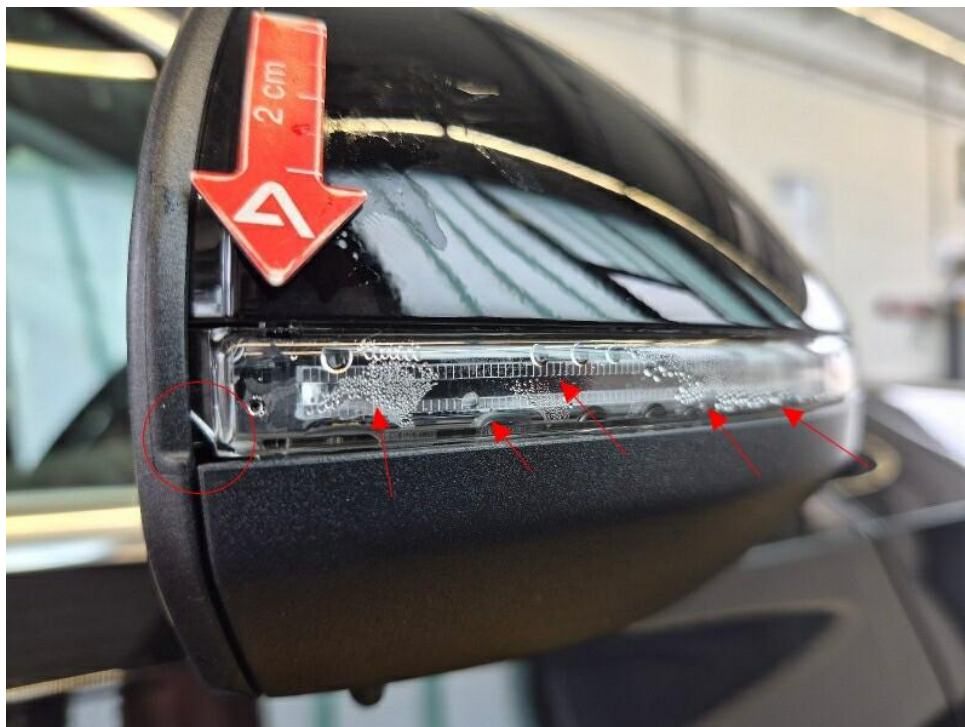
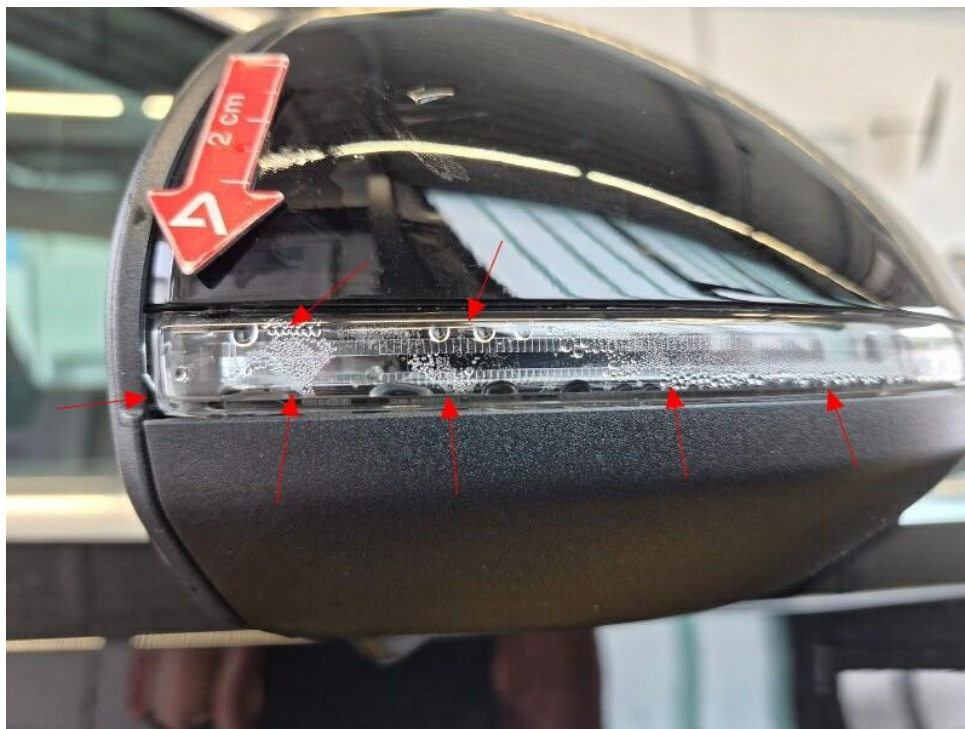
Bild 16 : Tür vorn rechts Aussenspiegel Zusatzblinkleuchte gebrochen mit Feuchtigkeitseintritt

Bild 17 : Tür vorn rechts Aussenspiegel Zusatzblinkleuchte gebrochen mit Feuchtigkeitseintritt

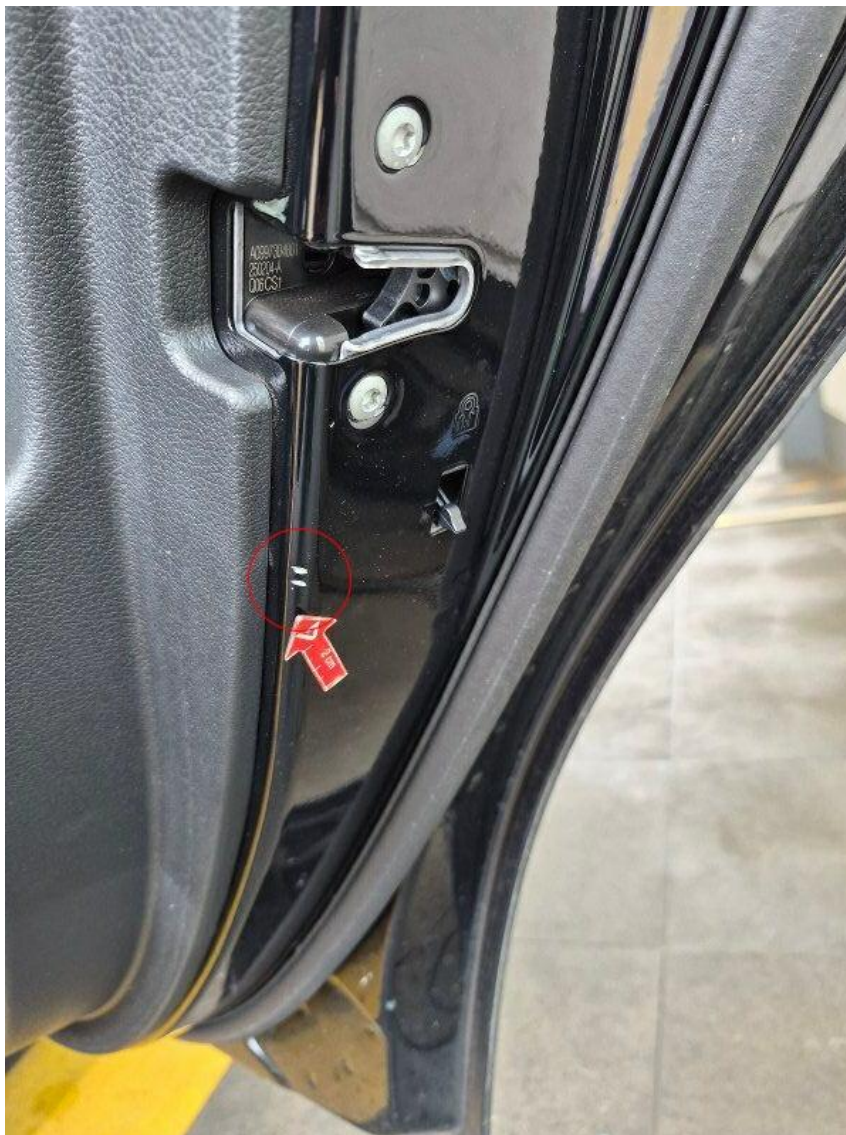
Bild 18 : Tür hinten rechts Grundkörper innen Kratzer

Folgende Schäden sind in Anbetracht des Alters, der Laufleistung und dem Einsatzzweck als Gebrauchsspur einzustufen.

Tür vorn links Türkante hinten unten partiell verschrammt (Bild 21, 22)  
Tür hinten rechts Grundkörper innen Kratzer (Bild 18)

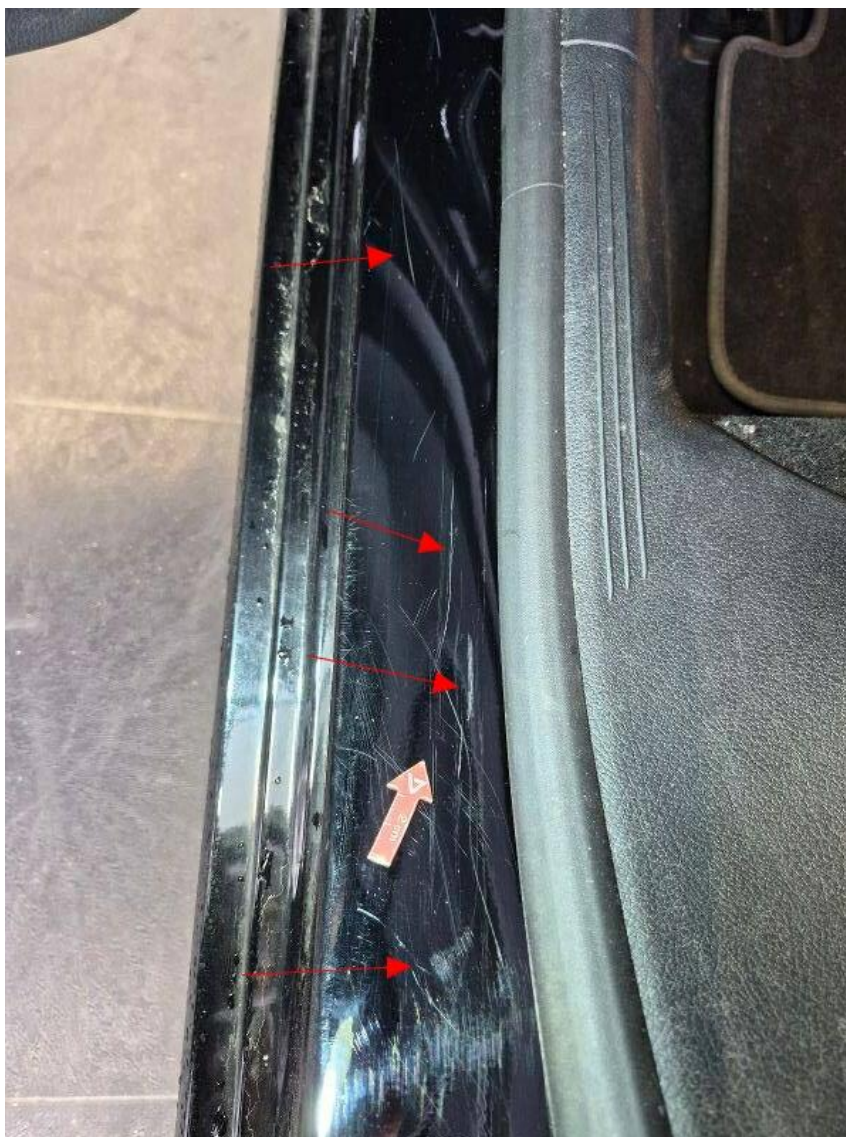
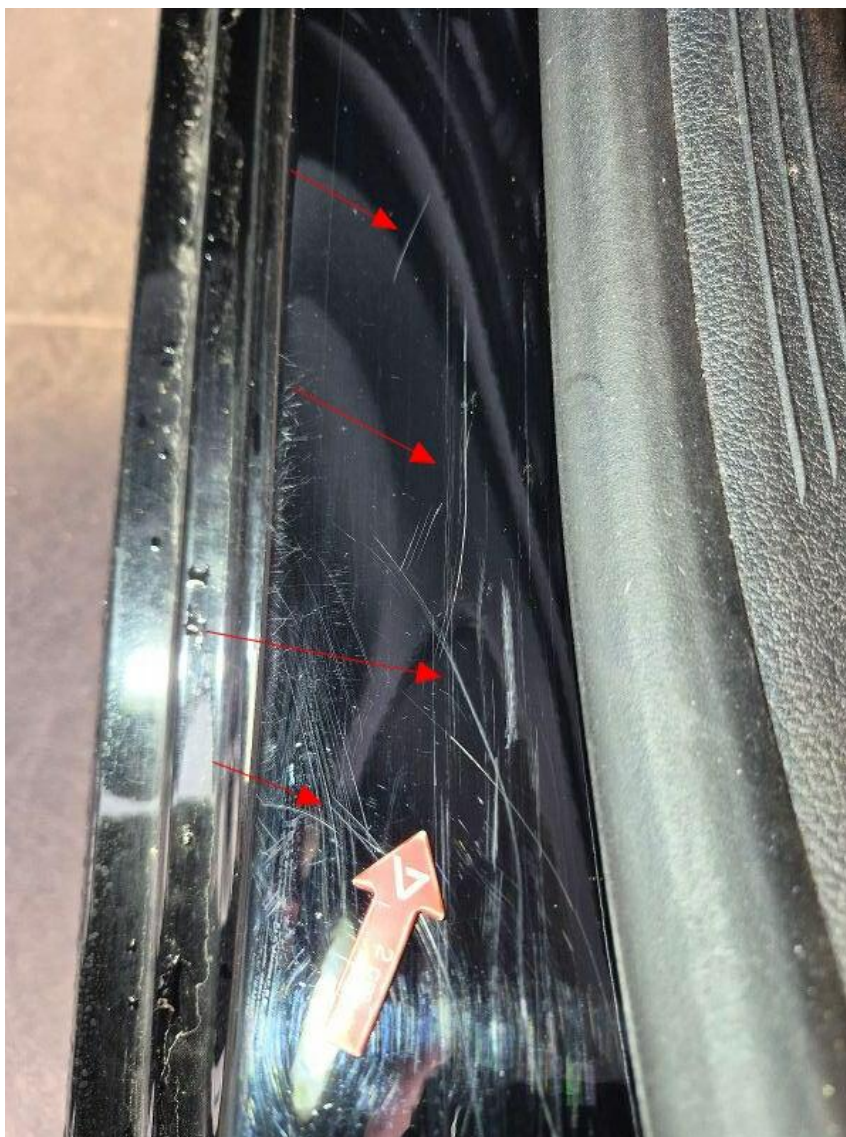
Bild 19 : Unterholm links Einstieg hinten verkratzt

Bild 20 : Unterholm links Einstieg hinten verkratzt

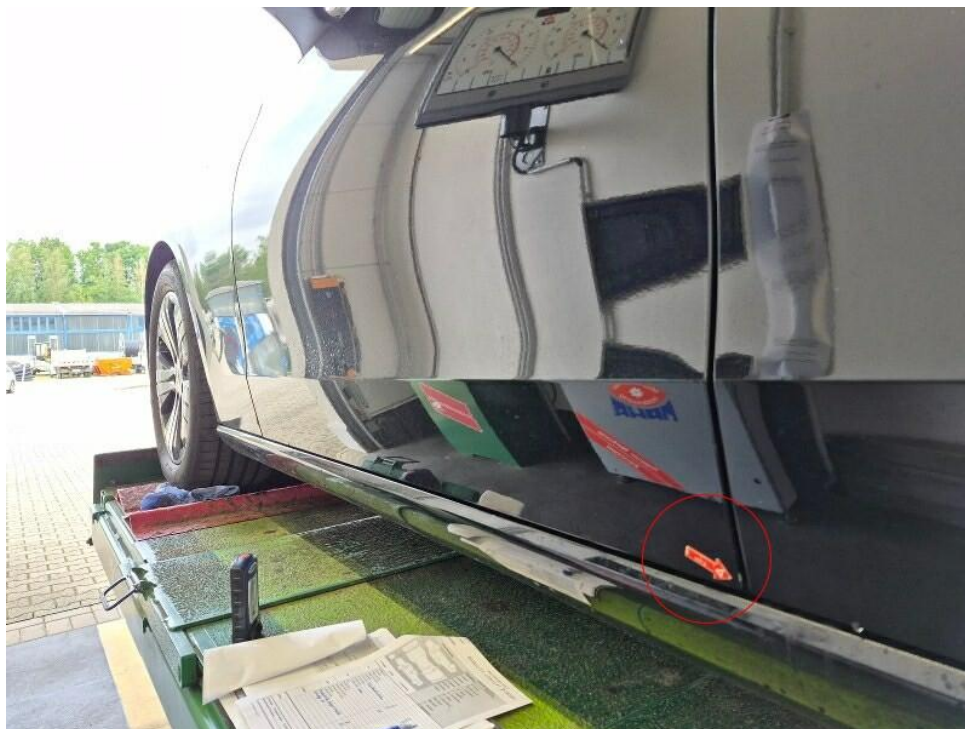
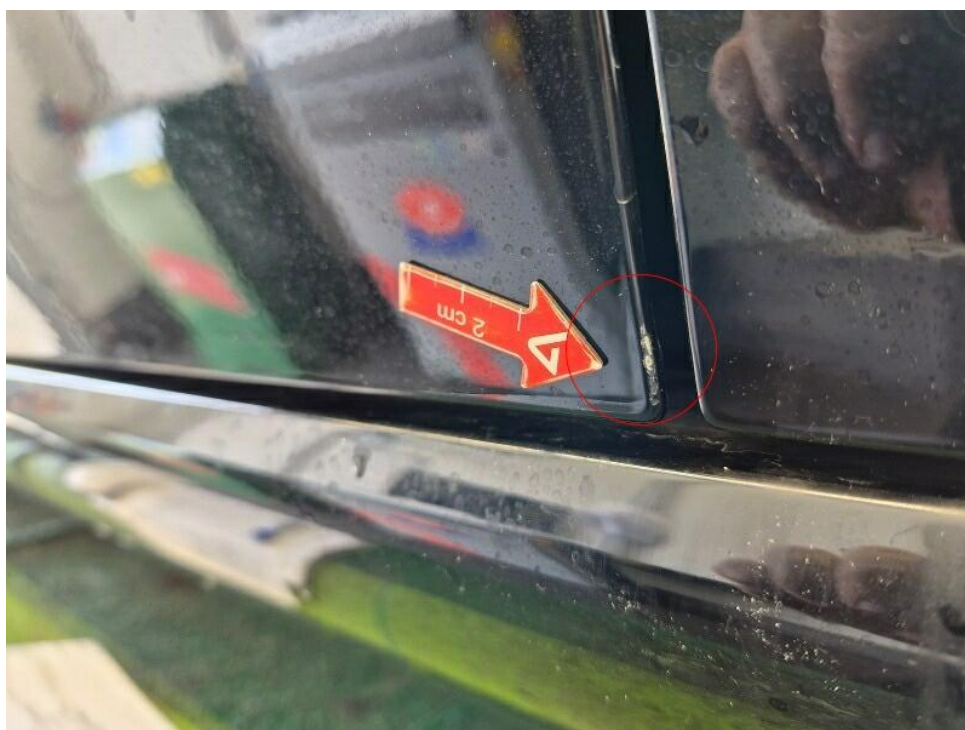
Bild 21 : Tür vorn links Türkante hinten unten partiell verschrammt

Bild 22 : Tür vorn links Türkante hinten unten partiell verschrammt

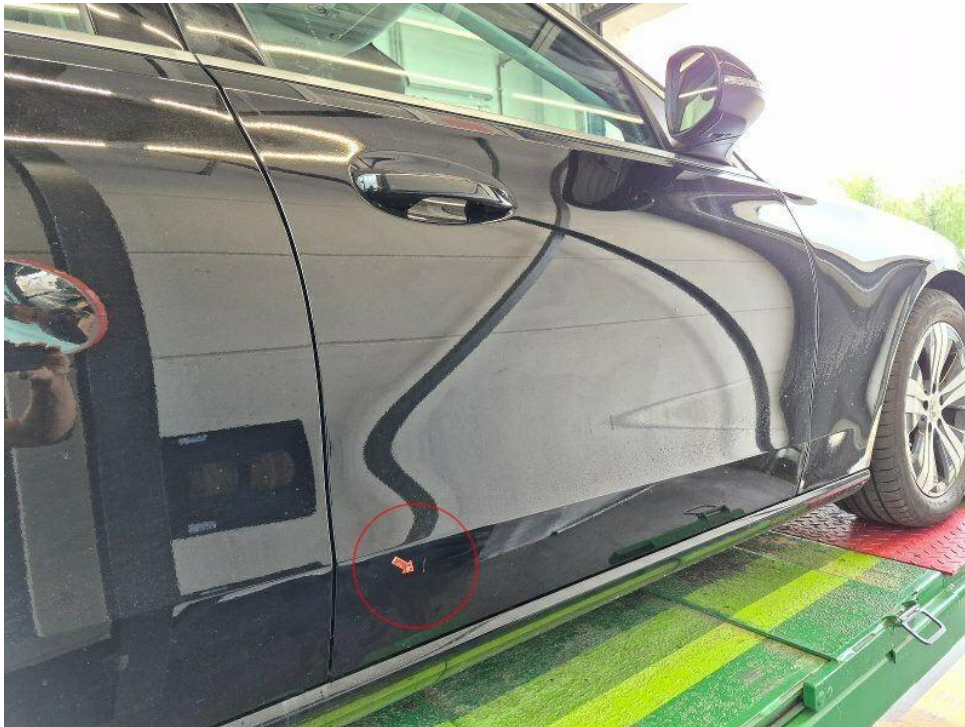
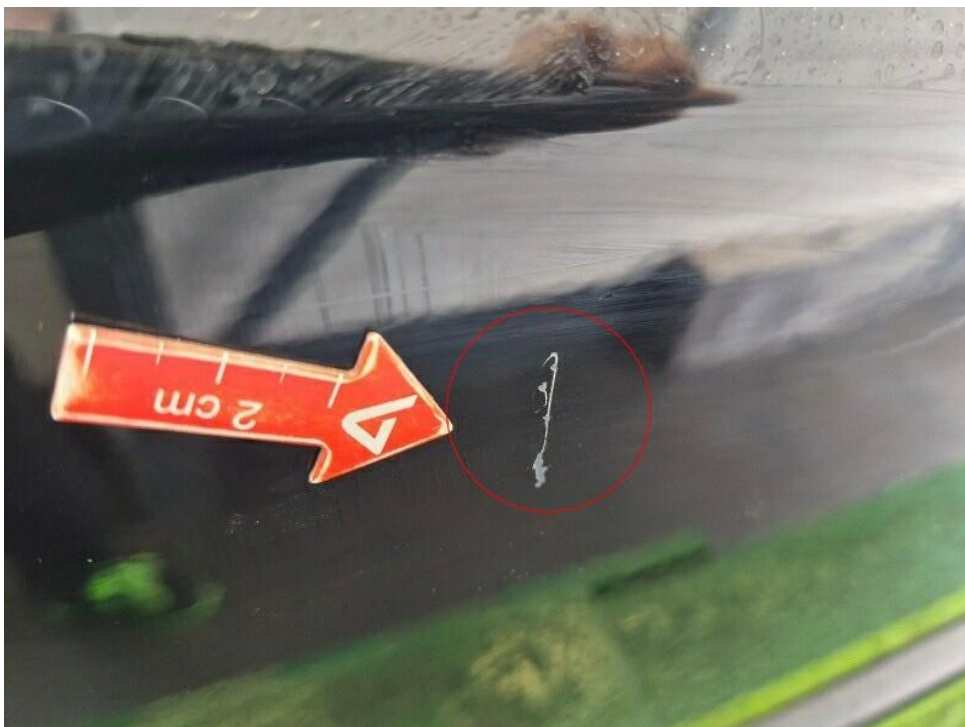
Bild 23 : Tür vorne rechts Lackierung unterhalb, zerkratzt, lackieren mit Lackaufbau

Bild 24 : Tür vorne rechts Lackierung unterhalb, zerkratzt, lackieren mit Lackaufbau

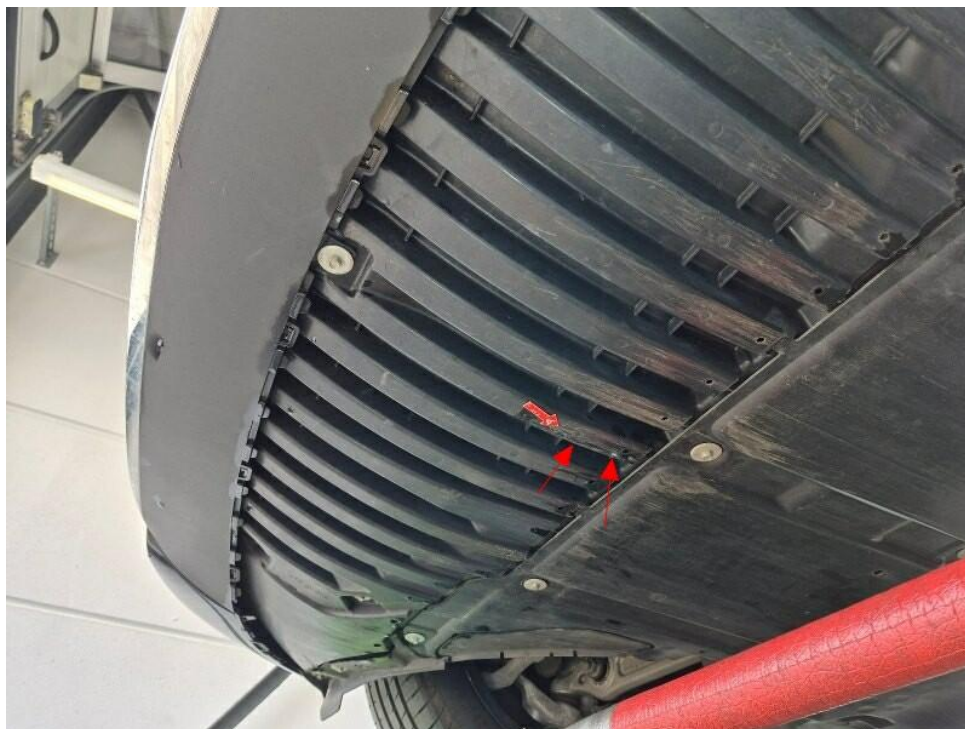
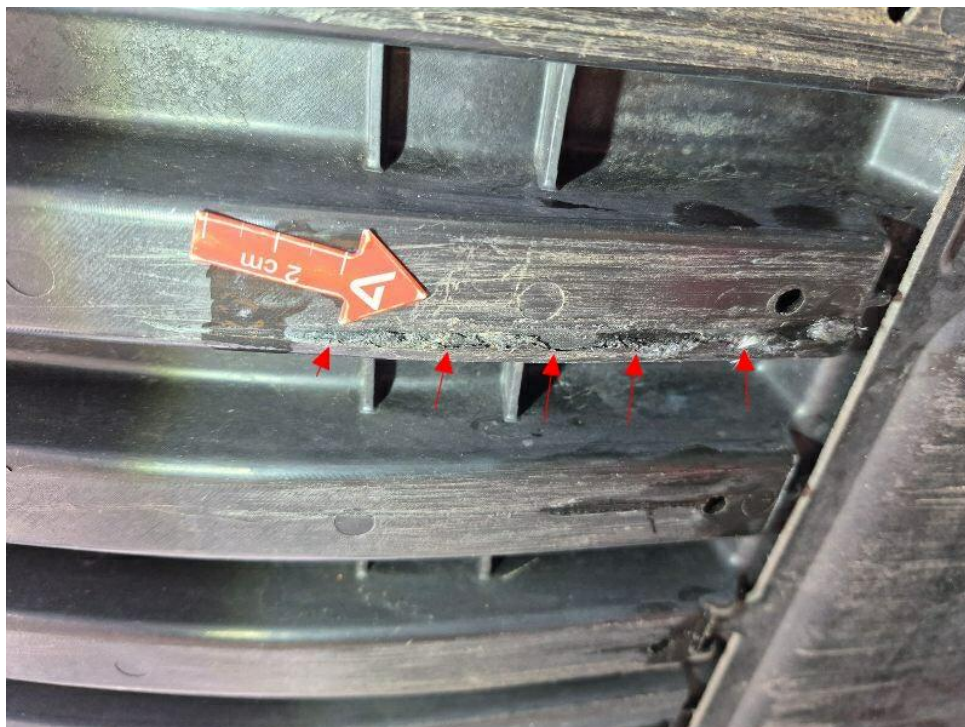
Bild 25 : Stoßfängerverkleidung vorn Schließteil unten gebrochen (Aufsetzschaden)

Bild 26 : Stoßfängerverkleidung vorn Schließteil unten gebrochen (Aufsetzschaden)
