Zustandsbericht

Protokollnummer: 45992488  
Auftrags-Nr / Referenz: 35005130  
Besichtigungsdatum: 11.06.2026

| Hersteller / Modell | Volvo EX40 Fully Electric Single M. Extended Range RWD Plus Black Edition | | |
| Kennzeichen | K-CB 2886E | Fahrgestellnummer | YV1XZEHR9S2485082 |

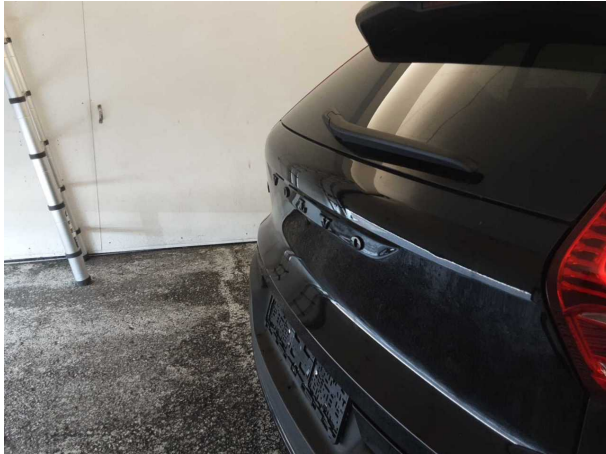
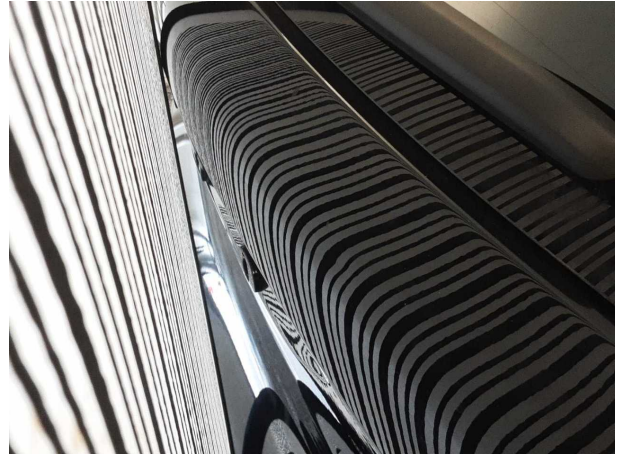
| Nr. | Bauteilgruppe | Beschreibung |
|---|---|---|
| 1 | Heckklappe/-tür | Heckklappe - Delle(n) - sanft instandsetzen |

**Beschädigung #1:** Heckklappe/-tür: Heckklappe - Delle(n) - sanft instandsetzen

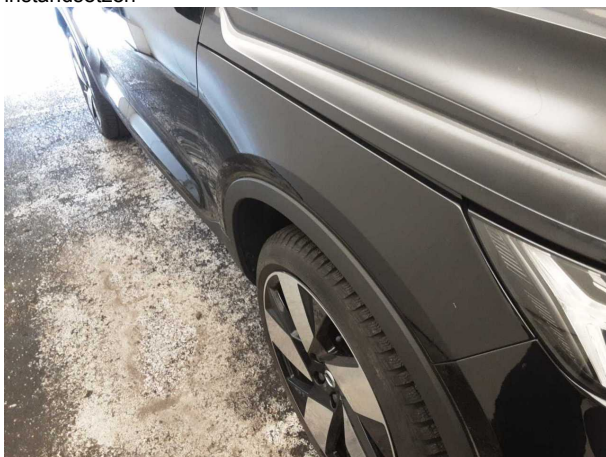
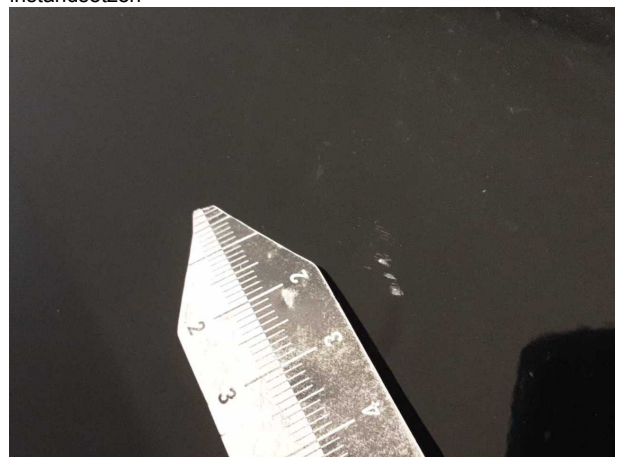
| Nr. | Bauteilgruppe | Beschreibung |
|---|---|---|
| 2 | Kotflügel rechts | Kotflügel rechts - verkratzt / verschürft - Smart Repair |

**Beschädigung #2:** Kotflügel rechts: Kotflügel rechts - verkratzt / verschürft - Smart Repair

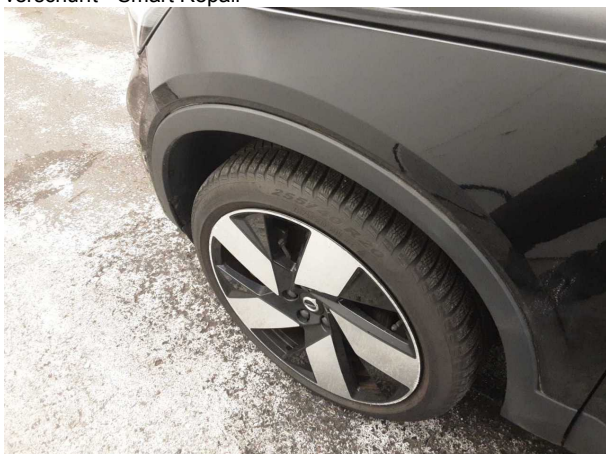
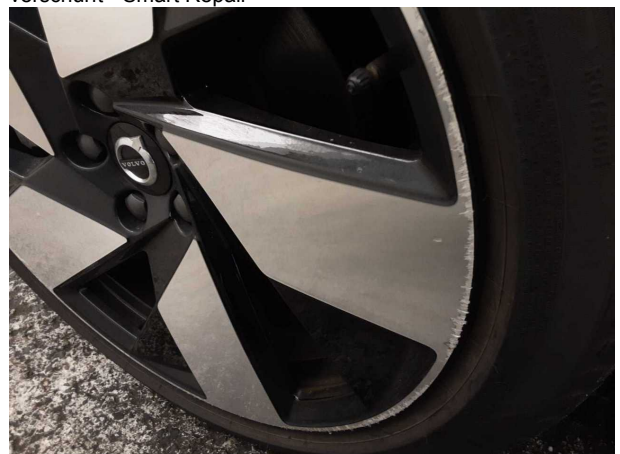
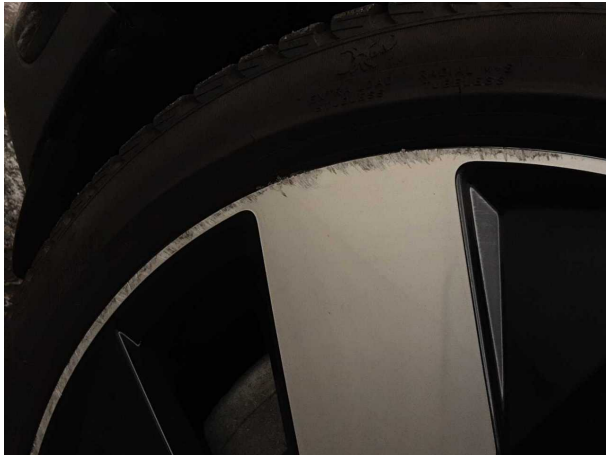
| Nr. | Bauteilgruppe | Beschreibung |
|---|---|---|
| 4 | Rad/Reifen | Leichtmetallfelge vorn links - verkratzt / verschürft - erneuern |

**Beschädigung #4:** Rad/Reifen: Leichtmetallfelge vorn links - verkratzt / verschürft - erneuern

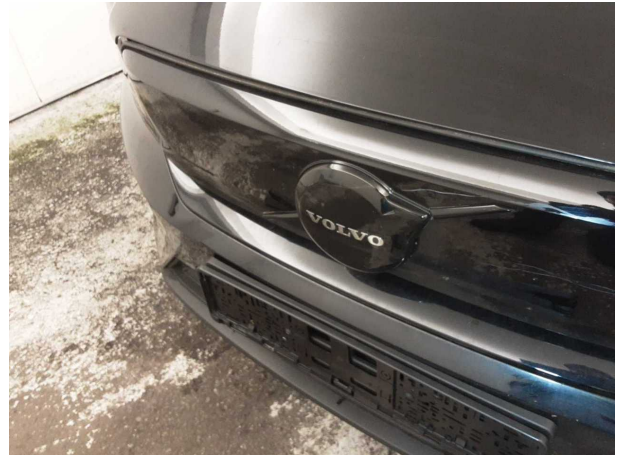
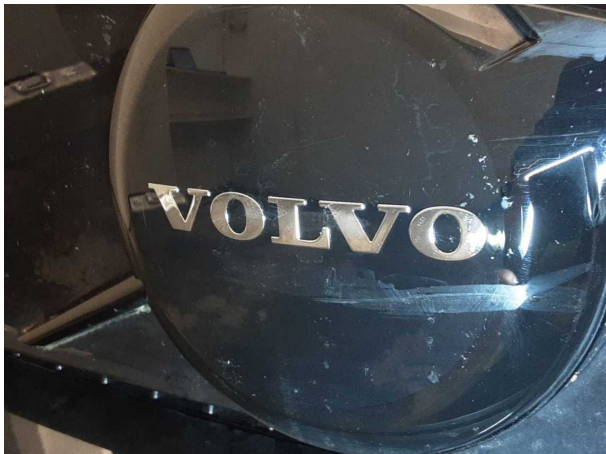
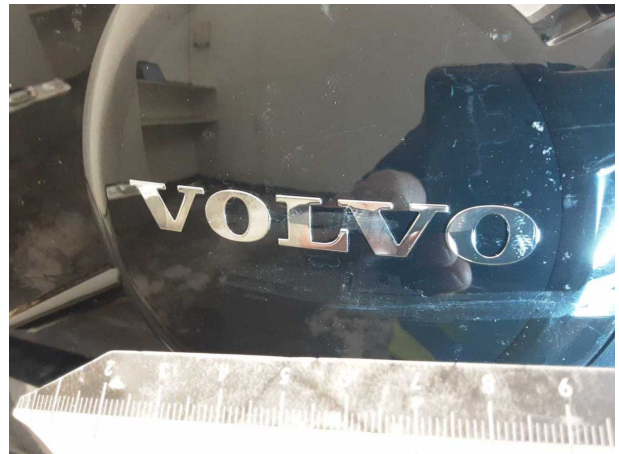
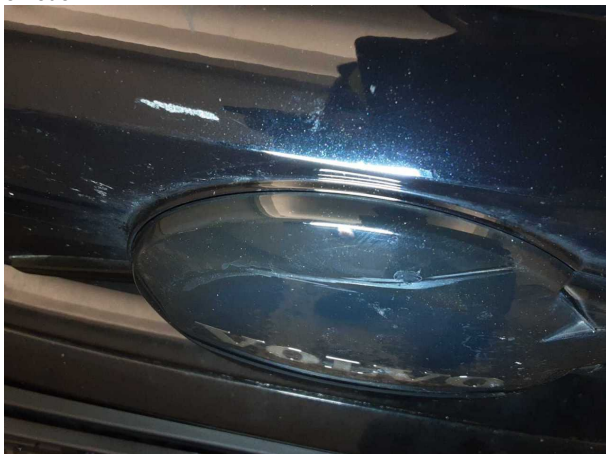
| Nr. | Bauteilgruppe | Beschreibung |
|---|---|---|
| 5 | Frontmaske | Emblem - verkratzt / verschürft - erneuern |

**Beschädigung #5:** Frontmaske: Emblem - verkratzt / verschürft - erneuern

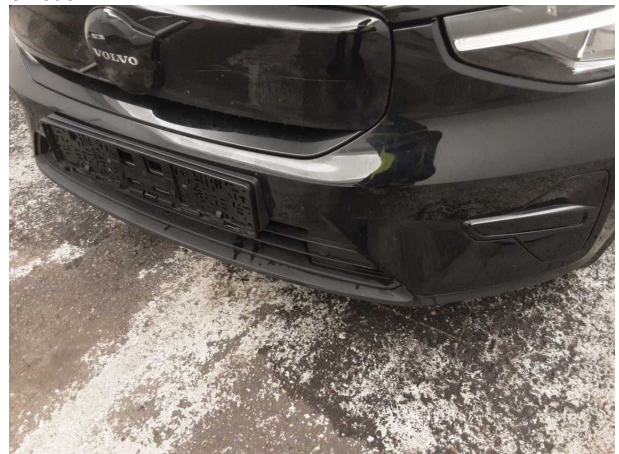
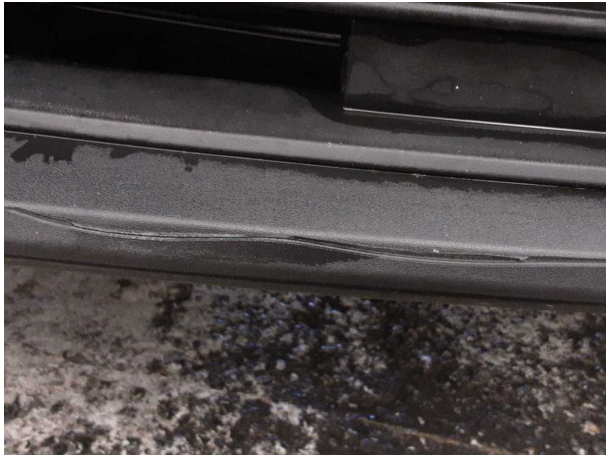
| Nr. | Bauteilgruppe | Beschreibung |
|---|---|---|
| 6 | Stossfänger vorn | Spoiler - verkratzt / verschürft - erneuern |

**Beschädigung #6:** Stossfänger vorn: Spoiler - verkratzt / versch... - erneuern

**Beschädigung #6:** Stossfänger vorn: Spoiler - verkratzt / verschürft - erneuern

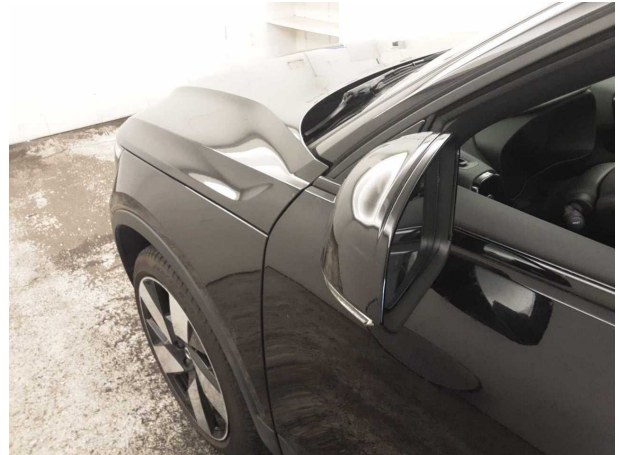
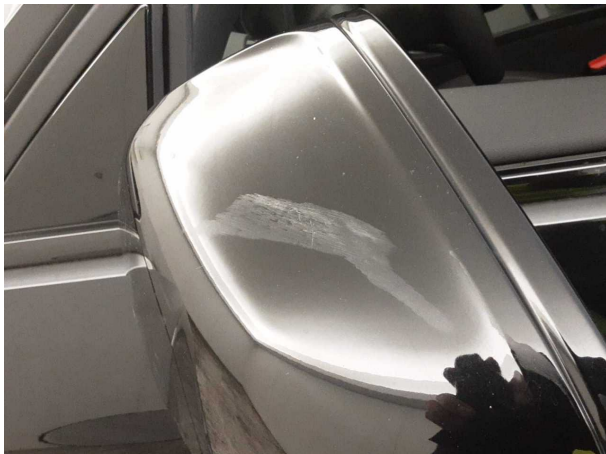
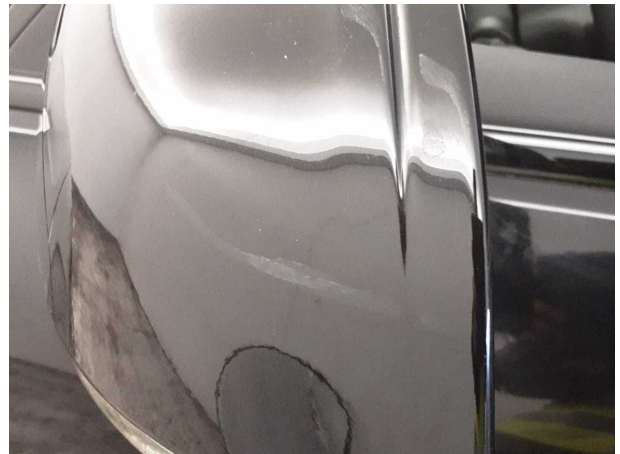
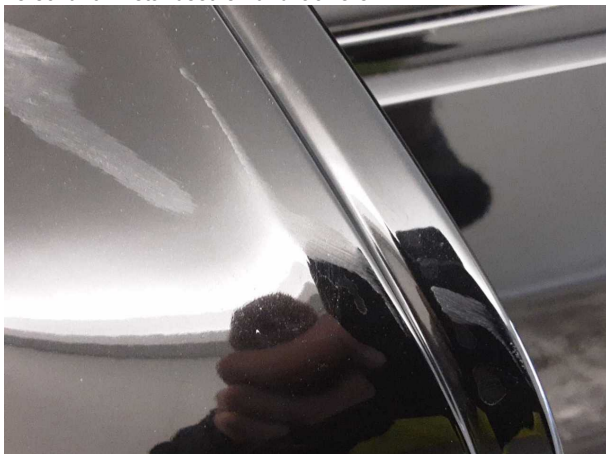
| Nr. | Bauteilgruppe | Beschreibung |
|---|---|---|
| 7 | Außenspiegel links | Abdeckkappe - verkratzt / verschürft - instandsetzen und lackieren |

**Beschädigung #7:** Außenspiegel links: Abdeckkappe - verkratzt / verschürft - instandsetzen und lackieren

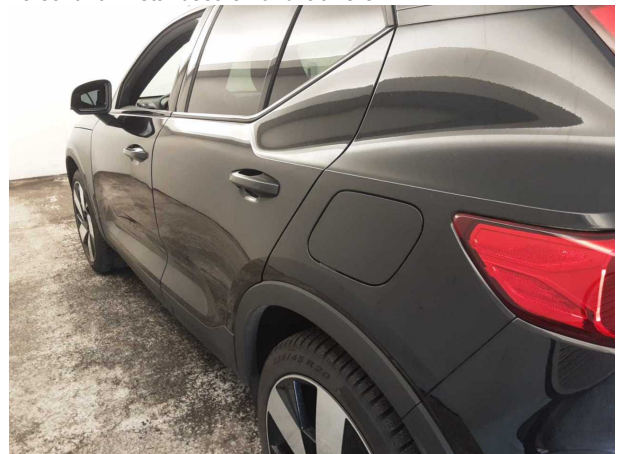
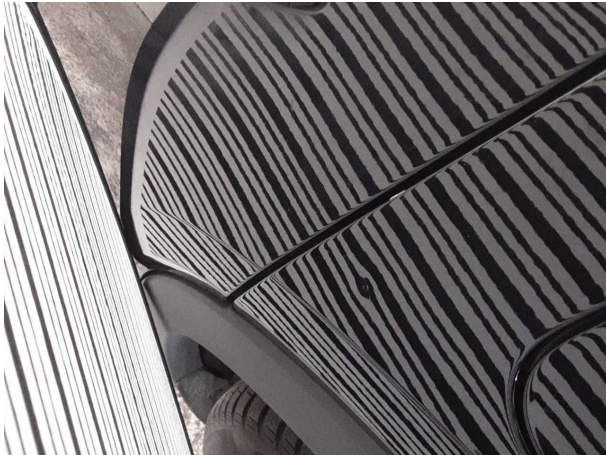
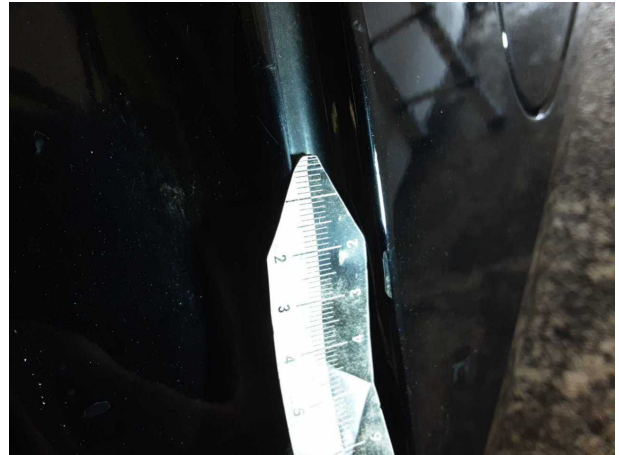
| Nr. | Bauteilgruppe | Beschreibung |
|---|---|---|
| 8 | Seitenwand links | Seitenwand - Delle / Lackschaden - instandsetzen und lackieren |

**Beschädigung #8:** Seitenwand links: Seitenwand - Delle / Lackschaden - instandsetzen und lackieren

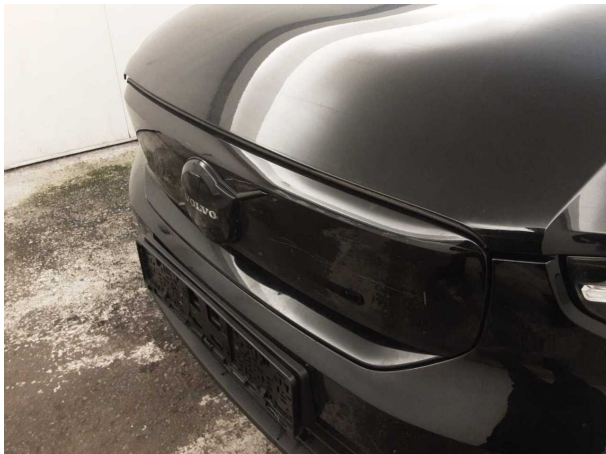
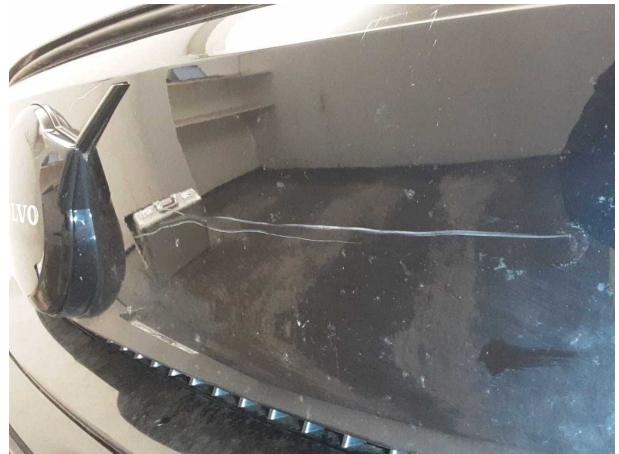
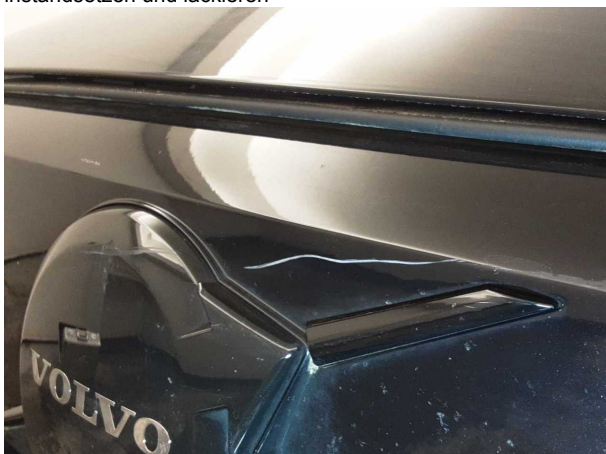
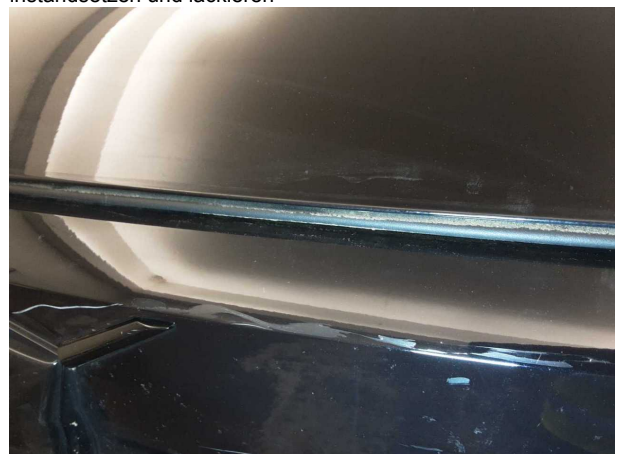
| Nr. | Bauteilgruppe | Beschreibung |
|---|---|---|
| 9 | Stossfänger vorn | Grill - verkratzt / verschürft - instandsetzen und lackieren |

**Beschädigung #9:** Stossfänger vorn: Grill - verkratzt / verschürft - instandsetzen und lackieren

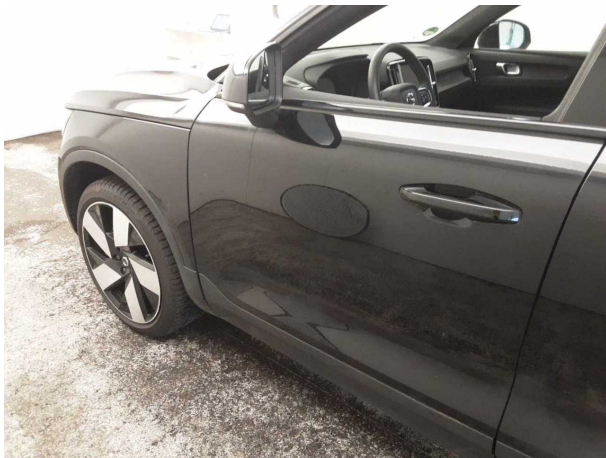
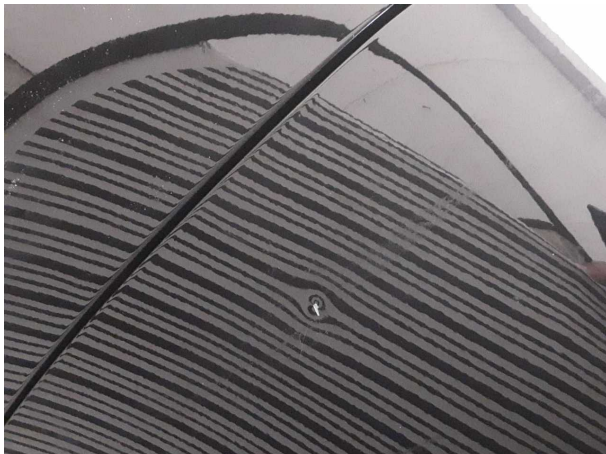
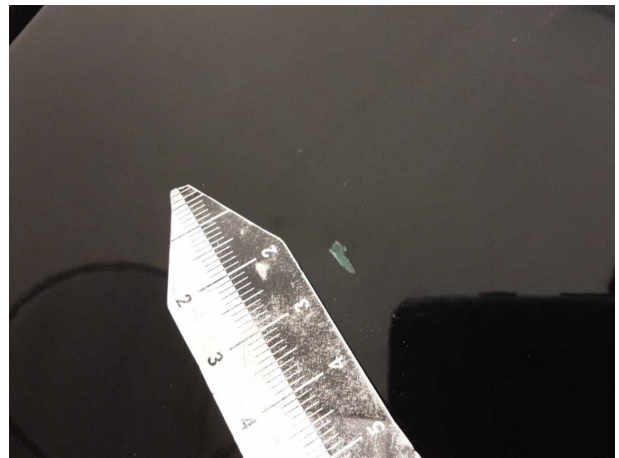
| Nr. | Bauteilgruppe | Beschreibung |
|---|---|---|
| 10 | Tür vorn links | Tür - Delle / Lackschaden - instandsetzen und lackieren |

**Beschädigung #10:** Tür vorn links: Tür - Delle / Lackschaden - instandsetzen und lackieren

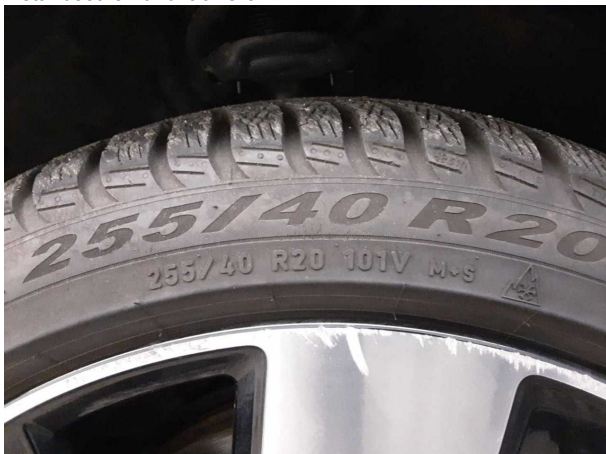
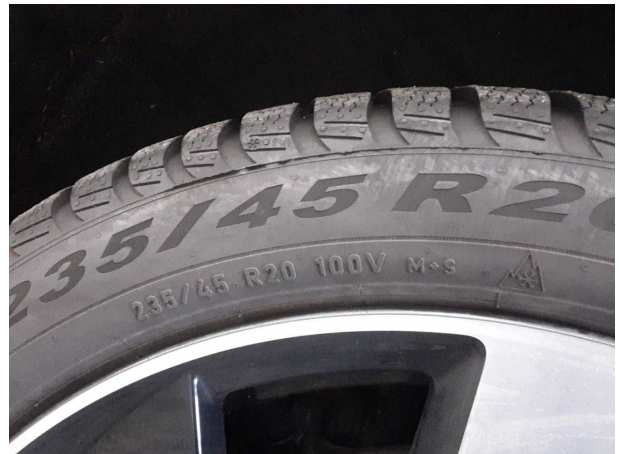
| Nr. | Bauteilgruppe | Beschreibung |
|---|---|---|
| 11 | Rad/Reifen | Reifensatz komplett (235/45 R20 // 255/40 R20) - abweichend Auslieferungszustand - erneuern |

**Beschädigung #11:** Rad/Reifen: Reifensatz komplett (235/45 R20 // 255/40 R20) - abweichend Auslieferungszustand - erneuern

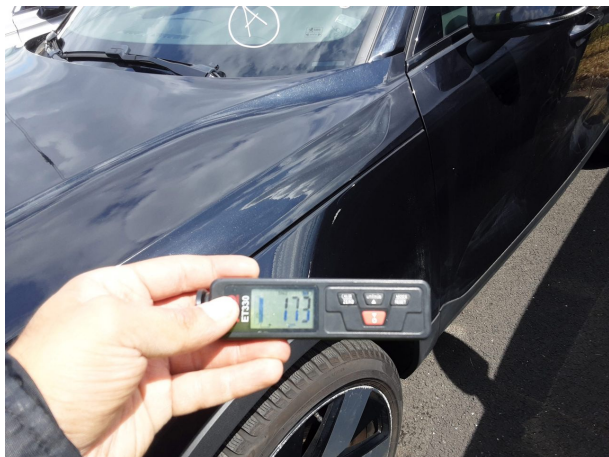
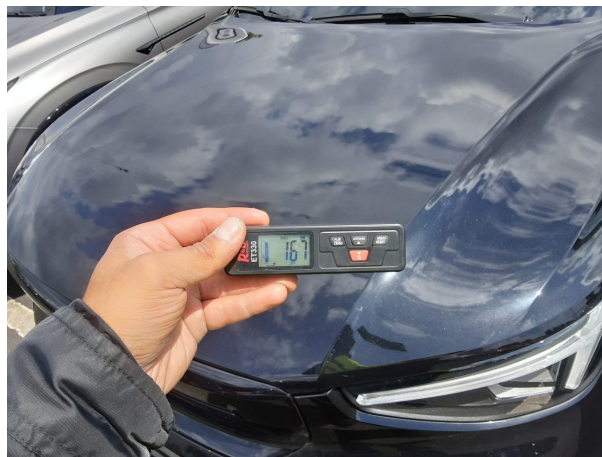
| Nr. | Ort | Wertminderung |
|---|---|---|
| 1 | Kotflügel links, Motorhaube, fachgerecht ausgeführt, Reparaturrechnung nicht vorhanden | |

**Nachlackierung 1:** Kotflügel links, Motorhaube
