## Fahrzeugbeschreibung

**Fahrzeug:** **RENAULT Talisman BLUE dCi 190 EDC Intens Grandtour Kombi 5-türig 1997 ccm 189 PS / 139 KW Diesel 6-Gang Automatik**

## Vehicle details

## Zustandsbericht

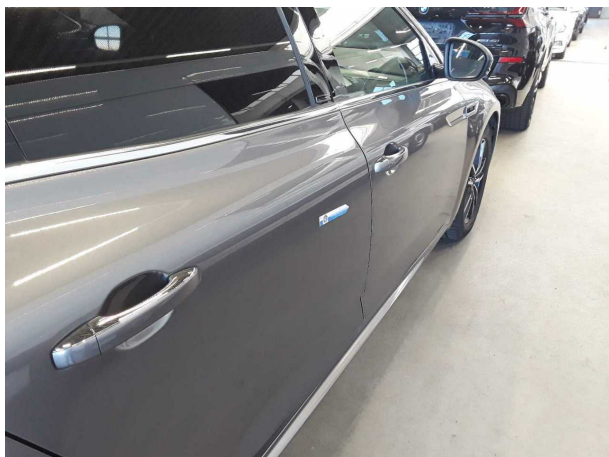
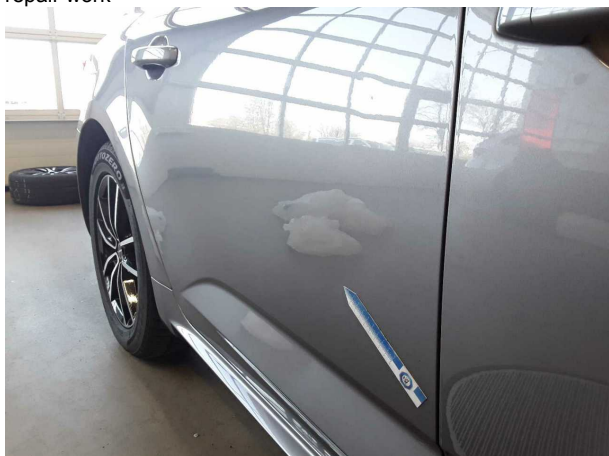
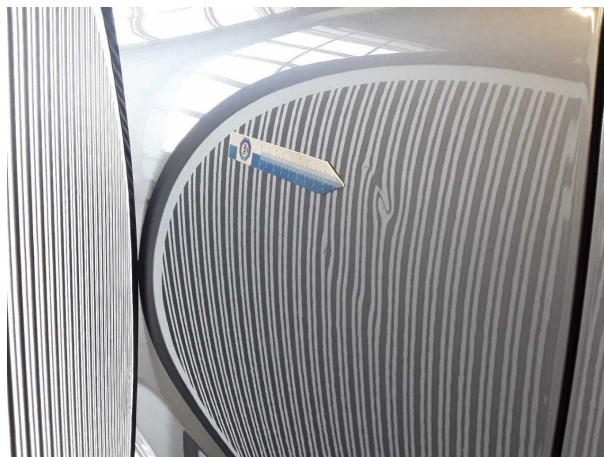
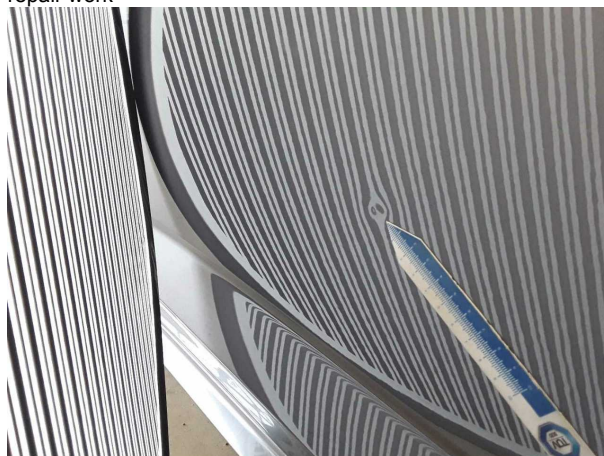
| No. | Component group | Description |
|---|---|---|
| 1 | Door - rear right side | Door (4x) - dent(s) - Smooth repair work |

**Damage #1:** Door - rear right side: Door (4x) - dent(s) - Smooth repair work

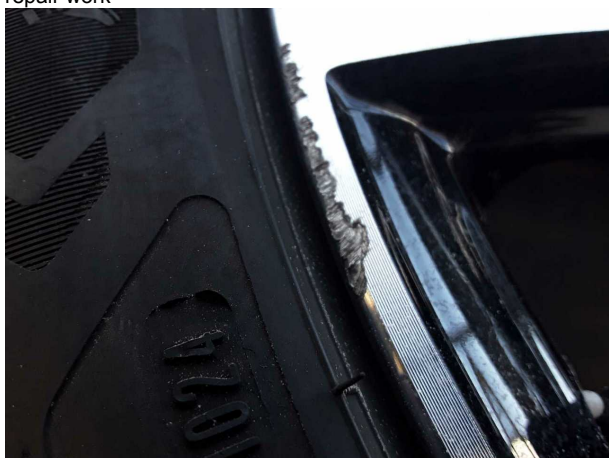
| No. | Component group | Description |
|---|---|---|
| 2 | 2nd wheel set | 1 alloy rim - Scratched - Loss in value |

**Damage #2:** 2nd wheel set: 1 alloy rim - Scratched - Loss in value

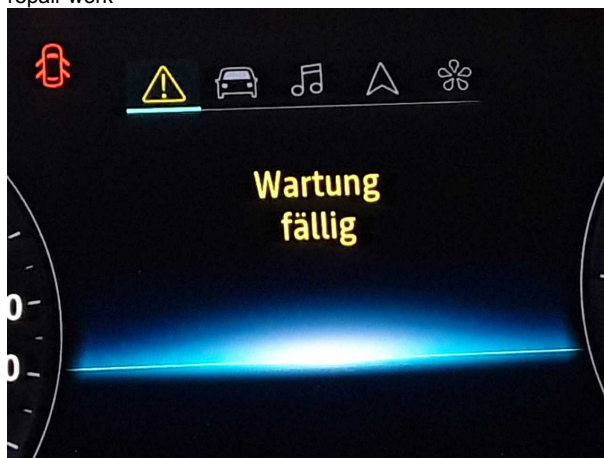
| No. | Component group | Description |
|---|---|---|
| 3 | Misc. | Inspection / maintenance - Due - Replace |

**Damage #3:** Misc.: Inspection / maintenance - Due - Replace

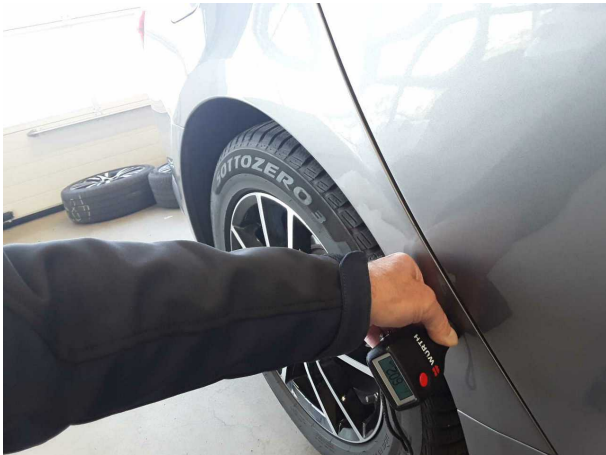
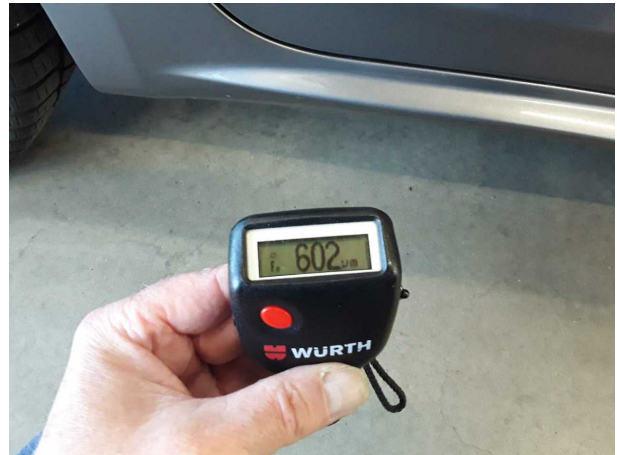
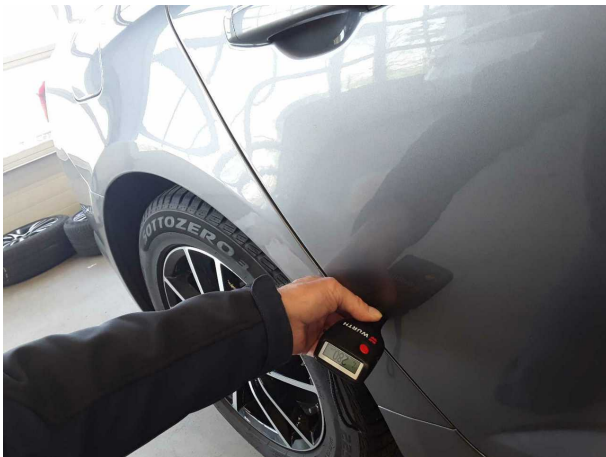
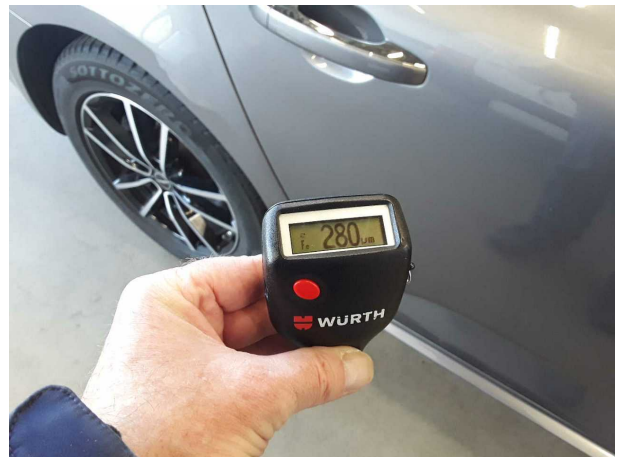
| No. | Location |
|---|---|
| 1 | Side panel - rear right side, Door - rear right side, Professionally carried out, Invoice of repair done Non-existent |

**Repainting 1:** Side panel - rear right side, Door - rear right side

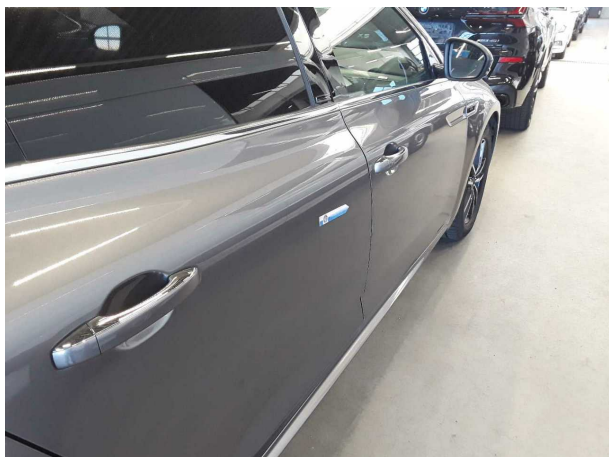
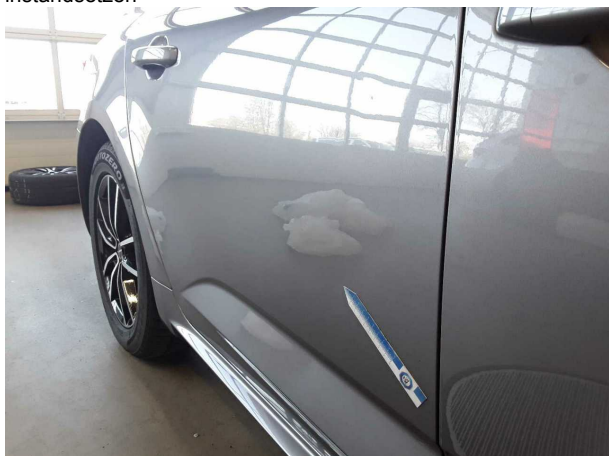
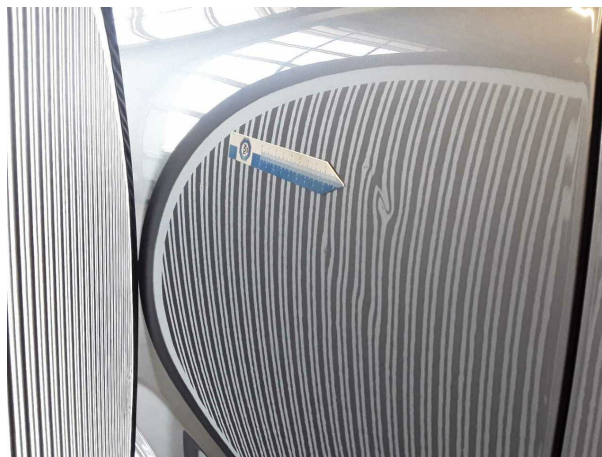
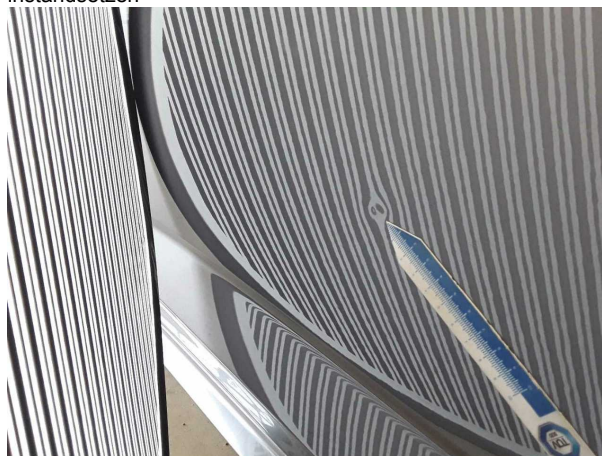
| Nr. | Bauteilgruppe | Beschreibung |
|---|---|---|
| 1 | Tür hinten rechts | Tür (4x) - Delle(n) - sanft instandsetzen |

**Beschädigung #1:** Tür hinten rechts: Tür (4x) - Delle(n) - sanft instandsetzen

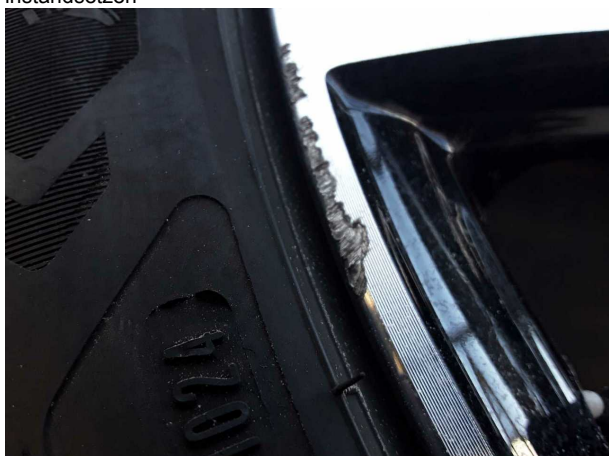
| Nr. | Bauteilgruppe | Beschreibung |
|---|---|---|
| 2 | 2.Radsatz | 1 Leichtmetallfelge - verkratzt / verschürft - Wertminderung |

**Beschädigung #2:** 2.Radsatz: 1 Leichtmetallfelge - verkratzt / verschürft - Wertminderung

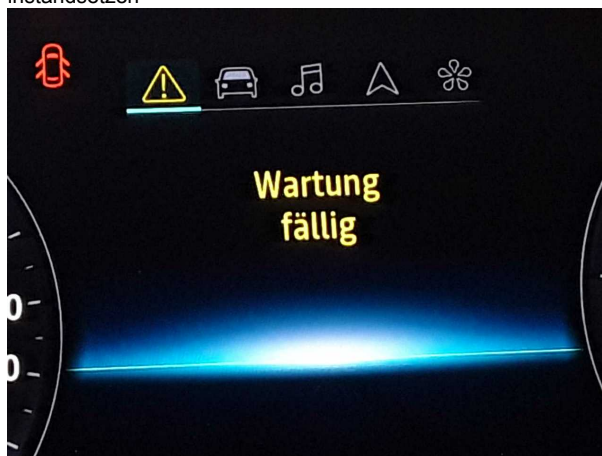
| Nr. | Bauteilgruppe | Beschreibung |
|---|---|---|
| 3 | Sonstiges | Inspektion/Wartung - fällig - erneuern |

**Beschädigung #3:** Sonstiges: Inspektion/Wartung - fällig - erneuern

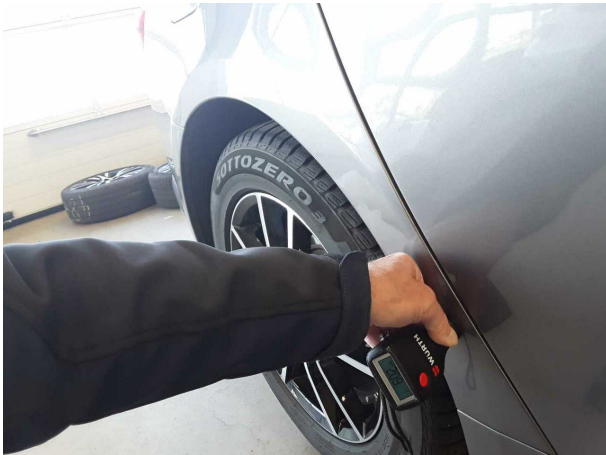
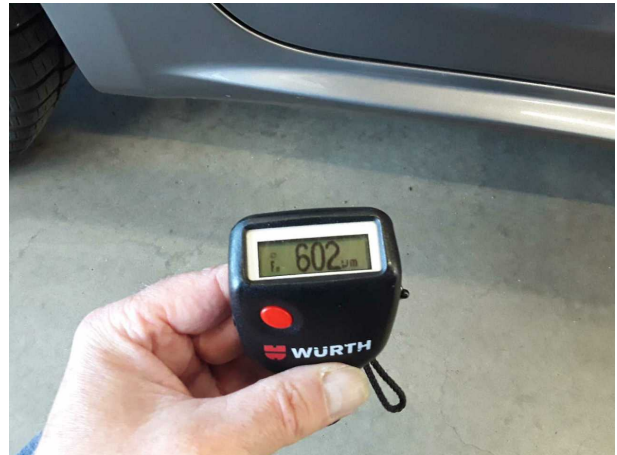
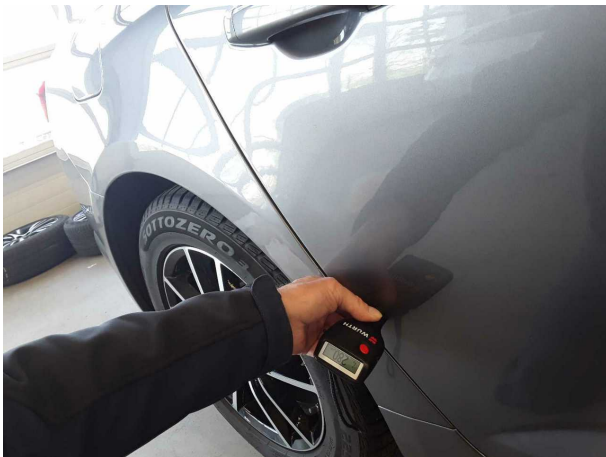
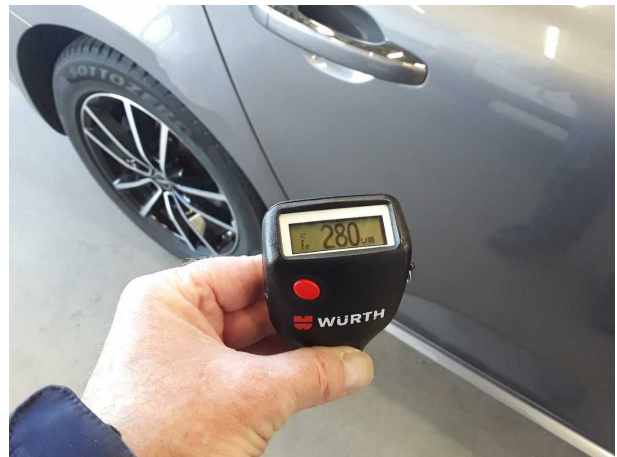
| Nr. | Ort |
|---|---|
| 1 | Seitenwand rechts, Tür hinten rechts, fachgerecht ausgeführt, Reparaturrechnung nicht vorhanden |

**Nachlackierung 1:** Seitenwand rechts, Tür hinten rechts
