# Zustandsbericht

Protokollnummer: 46790905  
Auftrags-Nr / Referenz: 10410485\_1  
Besichtigungsdatum: 30.06.2026

| Hersteller / Modell | Volvo V60 B4 B DKG Core | | |

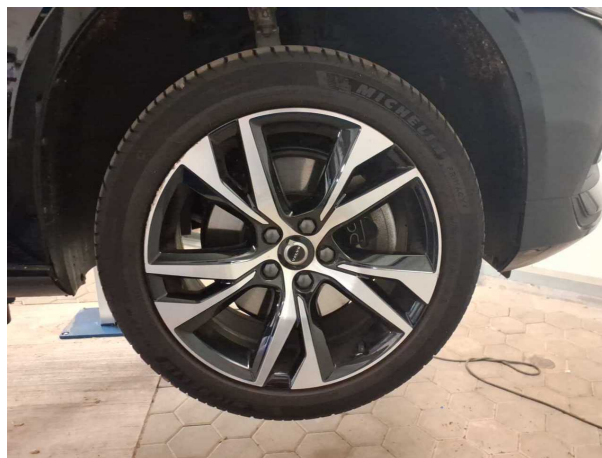
| Achse | Reifengröße | Reifentyp | Hersteller | Profiltiefe | Verkehrstauglichkeit |
|---|---|---|---|---|---|
| 2 | 235/45 R18 98W | Sommerreifen auf Leichtmetall | Michelin | 6mm / 6mm | n.i.O. |

| Nr. | Bauteilgruppe | Beschreibung |
|---|---|---|
| 3 | Rad/Reifen | Reifen hinten rechts - beschädigt - erneuern |

**Abbildung 14:** Montierte Bereifung

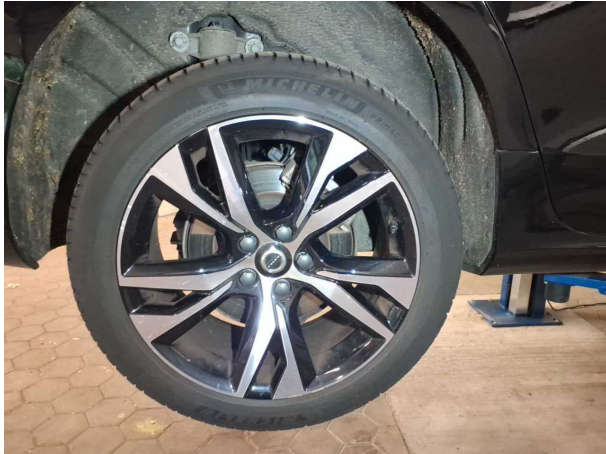
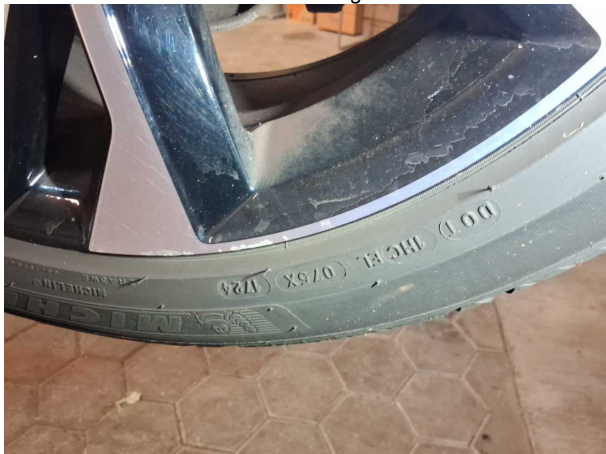
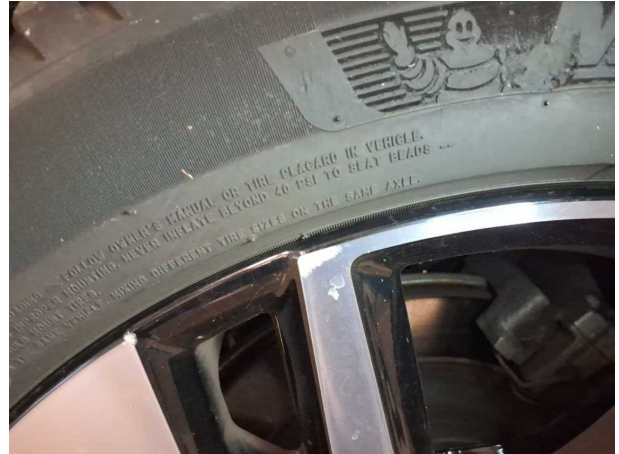
| Nr. | Bauteilgruppe | Beschreibung |
|---|---|---|
| 1 | Rad/Reifen | Leichtmetallfelge hinten rechts - verkratzt / verschürft - Wertminderung |

**Beschädigung #1:** Rad/Reifen: Leichtmetallfelge hinten rechts - verkratzt / verschürft - Wertminderung

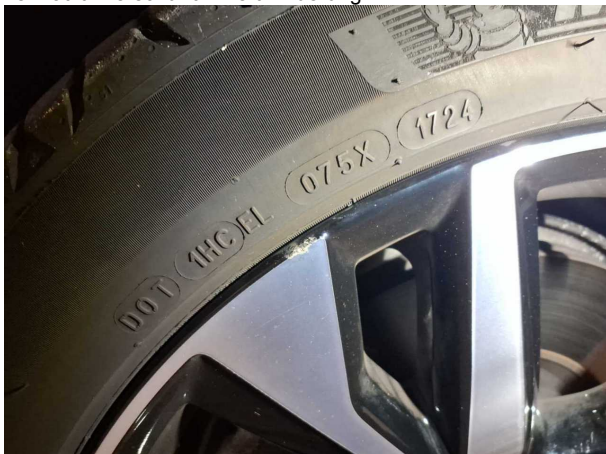
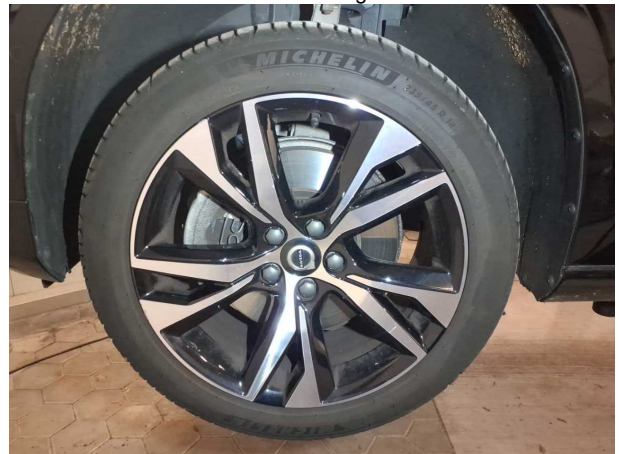
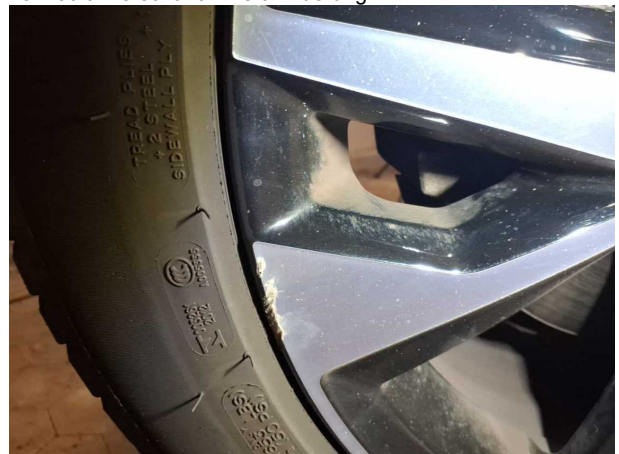
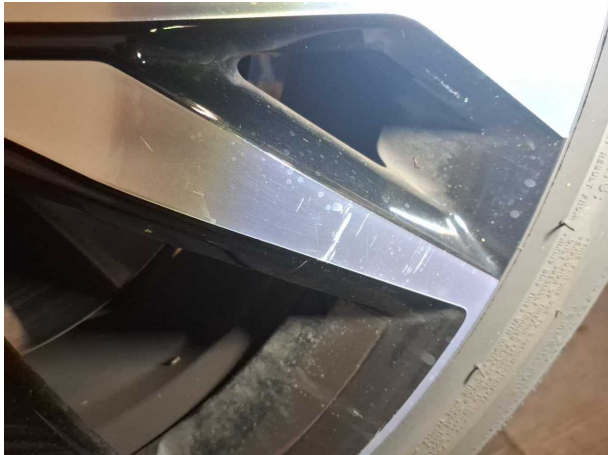
| Nr. | Bauteilgruppe | Beschreibung |
|---|---|---|
| 2 | Rad/Reifen | Leichtmetallfelge vorn links - verkratzt / verschürft - Wertminderung |

**Beschädigung #2:** Rad/Reifen: Leichtmetallfelge vorn links - verkratzt... verschürft - Wertminderung

**Beschädigung #2:** Rad/Reifen: Leichtmetallfelge vorn links - verkratzt / verschürft - Wertminderung

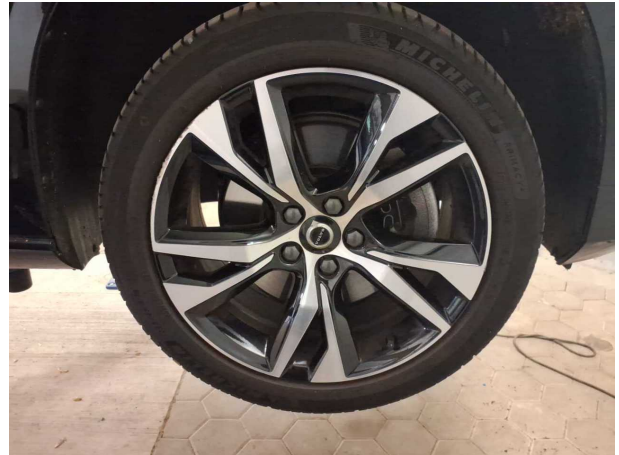
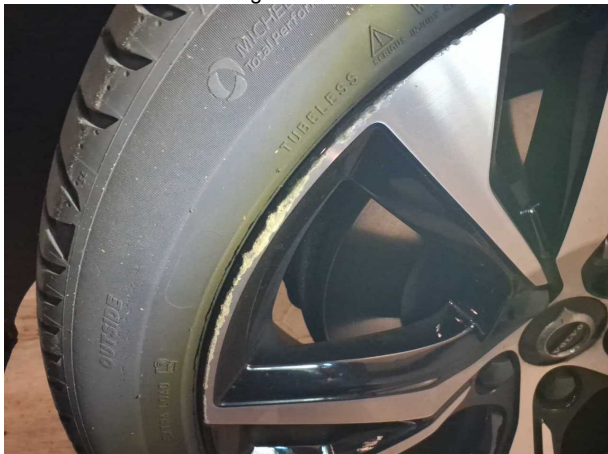
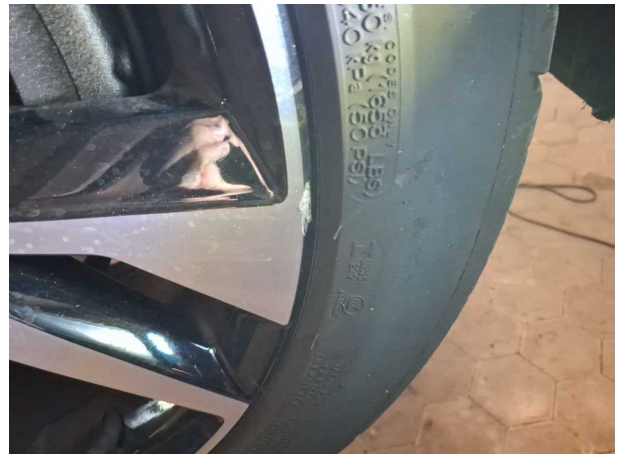
| Nr. | Bauteilgruppe | Beschreibung |
|---|---|---|
| 4 | Rad/Reifen | Leichtmetallfelge vorn rechts - verkratzt / verschürft - erneuern |

**Beschädigung #4:** Rad/Reifen: Leichtmetallfelge vorn rechts - verkratzt / verschürft - erneuern

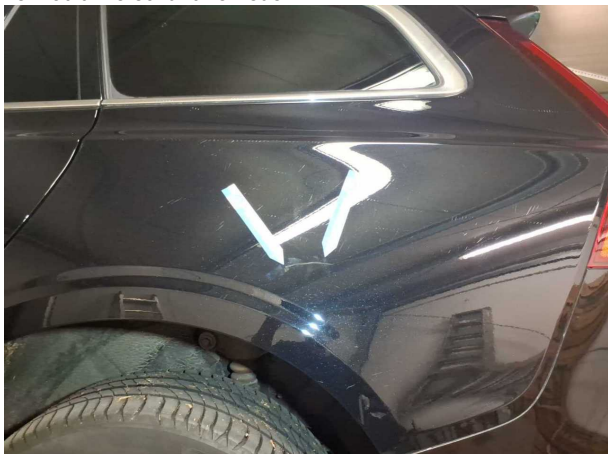
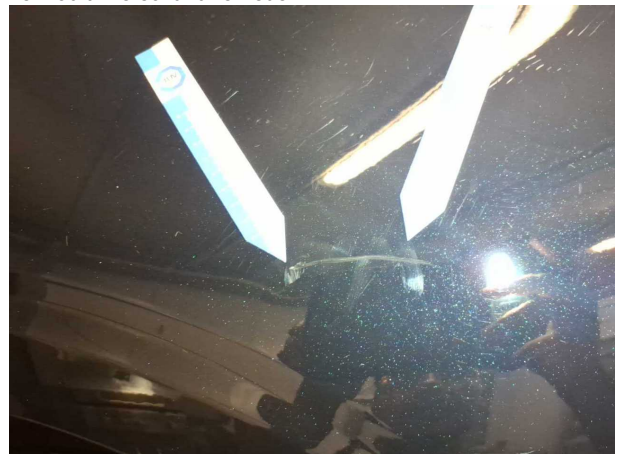
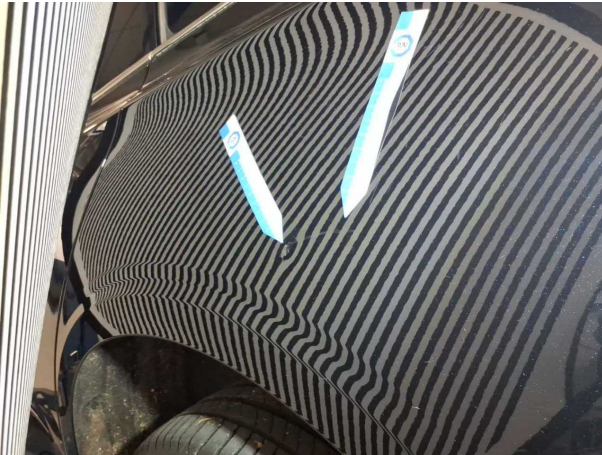
| Nr. | Bauteilgruppe | Beschreibung |
|---|---|---|
| 5 | Seitenwand links | Seitenwand - verkratzt / verschürft - lackieren |

**Beschädigung #5:** Seitenwand links: Seitenwand - verkratzt / verschürft - lackieren

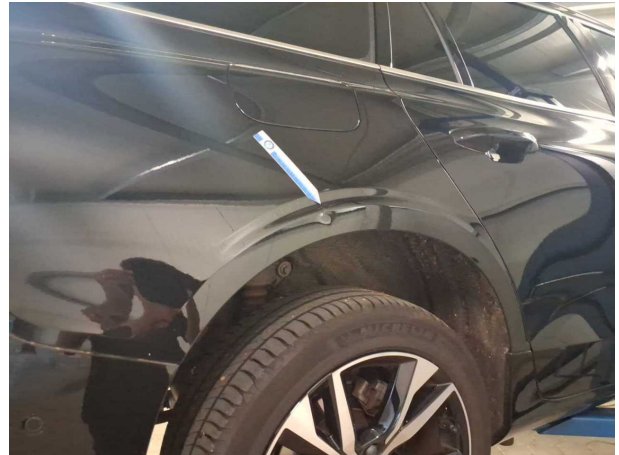
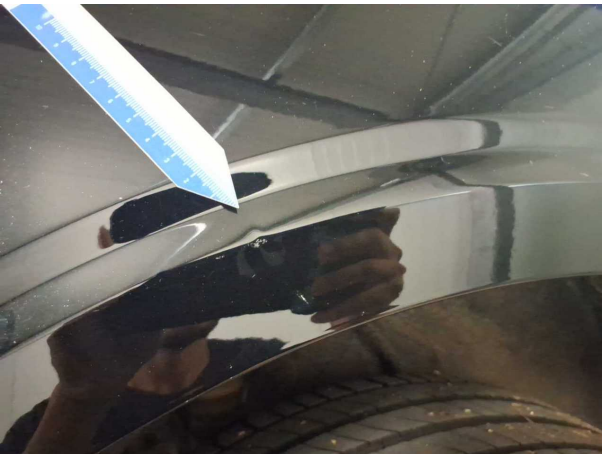
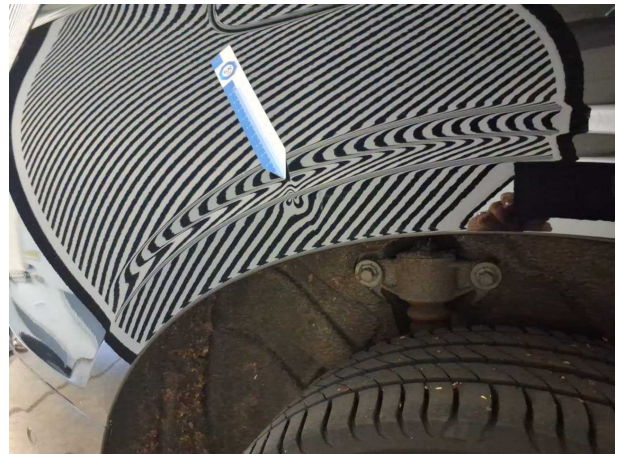
| Nr. | Bauteilgruppe | Beschreibung |
|---|---|---|
| 6 | Seitenwand rechts | Seitenwand - Delle / Lackschaden - lackieren |

**Beschädigung #6:** Seitenwand rechts: Seitenwand - Delle / Lackschaden - lackieren

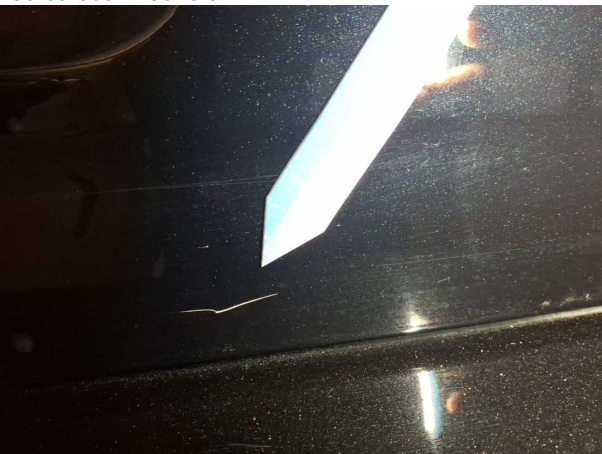
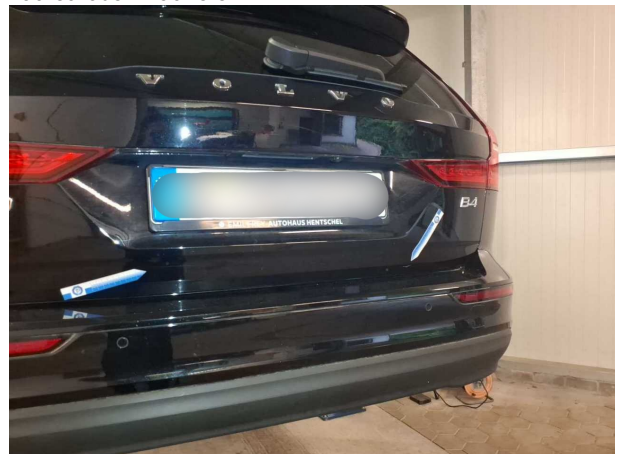
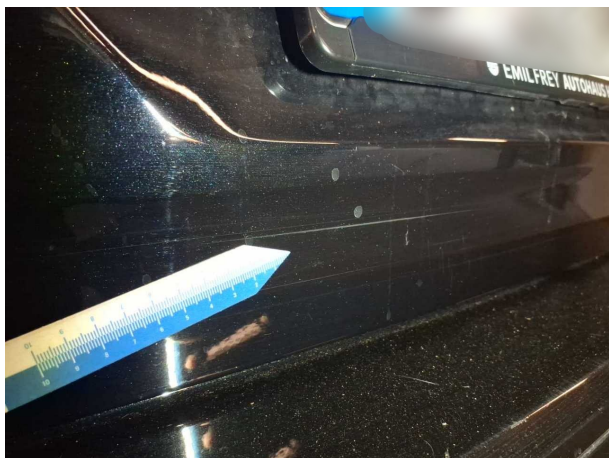
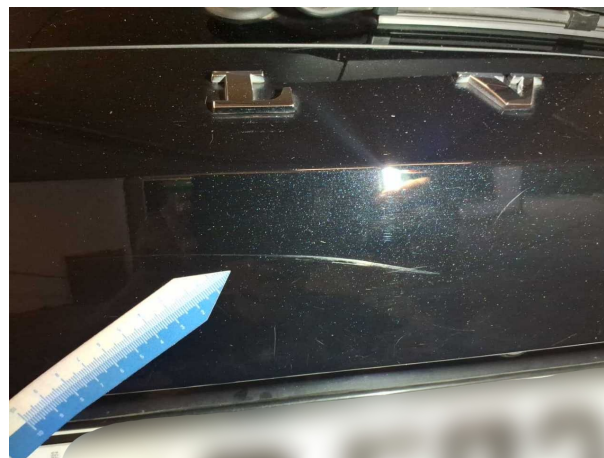
| Nr. | Bauteilgruppe | Beschreibung |
|---|---|---|
| 7 | Heckklappe/-tür | Heckklappe - Kratzer - lackieren |

**Beschädigung #7:** Heckklappe/-tür: Heckklappe - Kratzer - lackieren

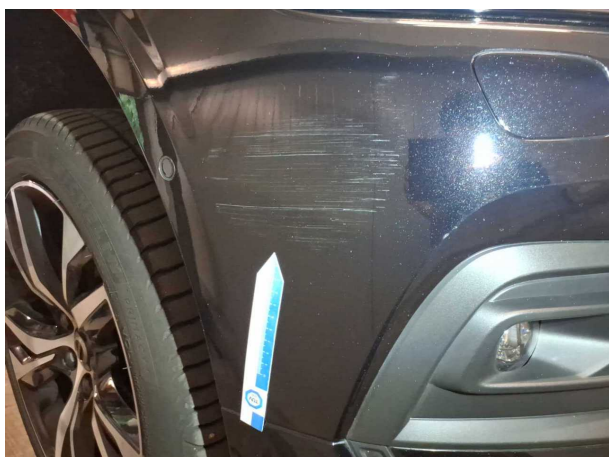
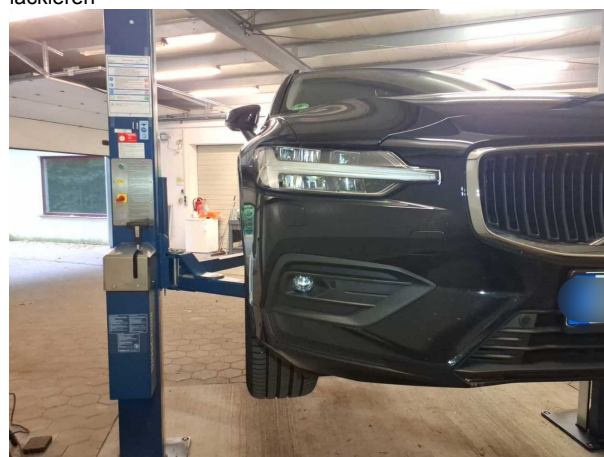
| Nr. | Bauteilgruppe | Beschreibung |
|---|---|---|
| 8 | Stoßfänger vorn | Stoßfänger vorn rechts - verkratzt / verschürft - lackieren |

**Beschädigung #8:** Stossfänger vorn: Stossfänger vorn rechts - verkratzt / verschürft - lackieren
