WVGZZZ1TZNW010337

## Zustandsbericht

**TÜV SÜD Auto Service GmbH**  
Römeräcker 1  
76351 Linkenheim - Hochstetten

Besichtigungsdatum: 15.06.2026  
**Protokollnummer: 45958365**  
Anlieferungsdatum: 15.06.2026

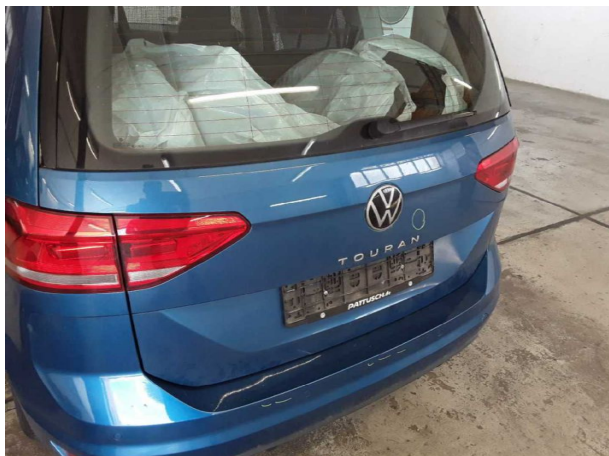
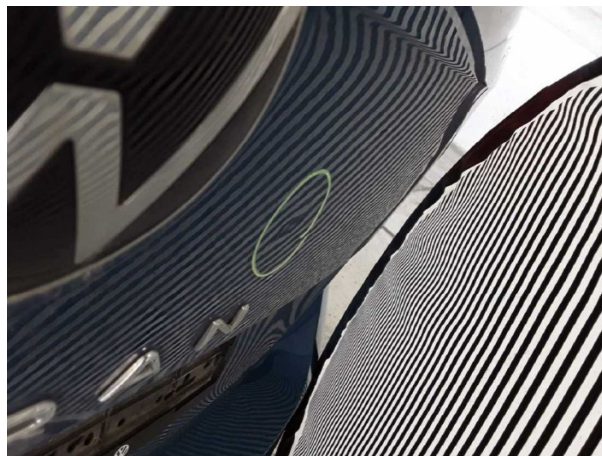
| Nr. | Bauteilgruppe | Beschreibung |
|---|---|---|
| 4 | Heckklappe/-tür | Heckklappe - Delle(n) - sanft instandsetzen |

**Beschädigung #4:** Heckklappe/-tür: Heckklappe - Delle(n) - sanft instandsetzen

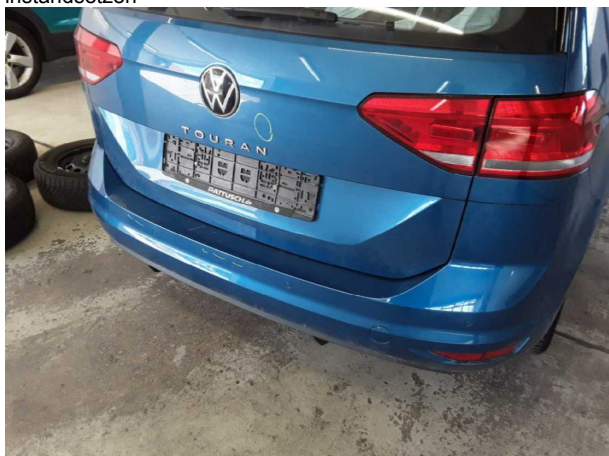
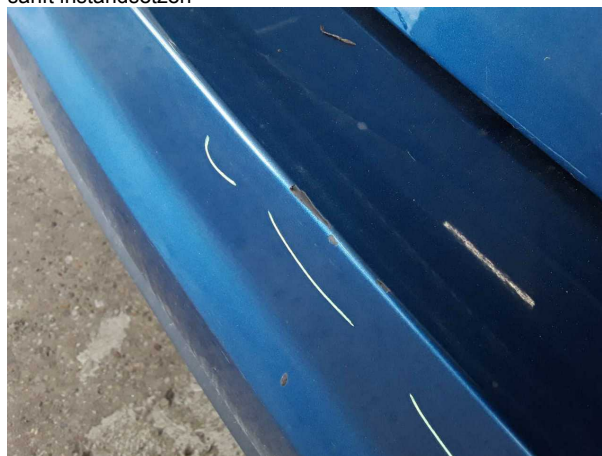
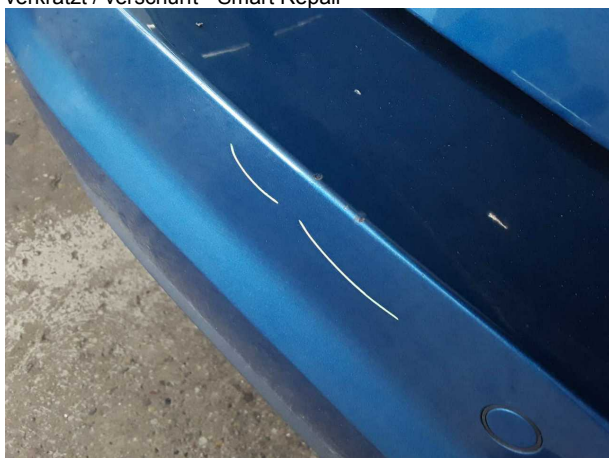
| Nr. | Bauteilgruppe | Beschreibung |
|---|---|---|
| 5 | Stoßfänger hinten | Stoßfänger hinten - verkratzt / verschürft - Smart Repair |

**Beschädigung #5:** Stossfänger hinten: Stossfänger hinten - verkratzt / verschürft - Smart Repair

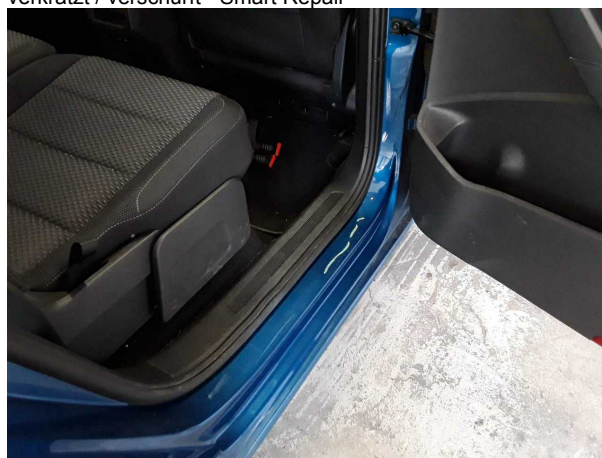
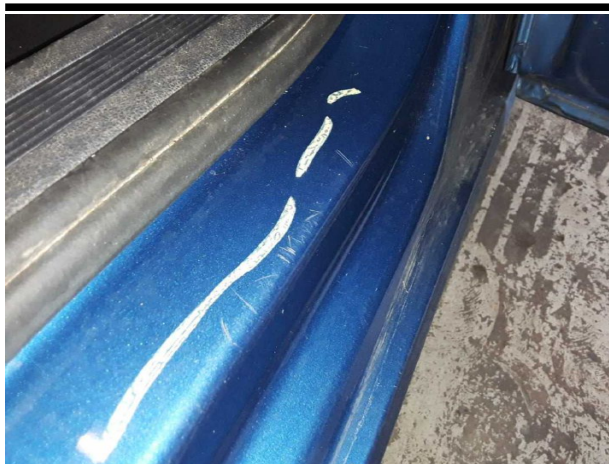
| Nr. | Bauteilgruppe | Beschreibung |
|---|---|---|
| 6 | Seitenwand rechts | Einstieg - verkratzt / verschürft - Smart Repair |

**Beschädigung #6:** Seitenwand rechts: Einstieg - verkratzt / verschürft - Smart Repair

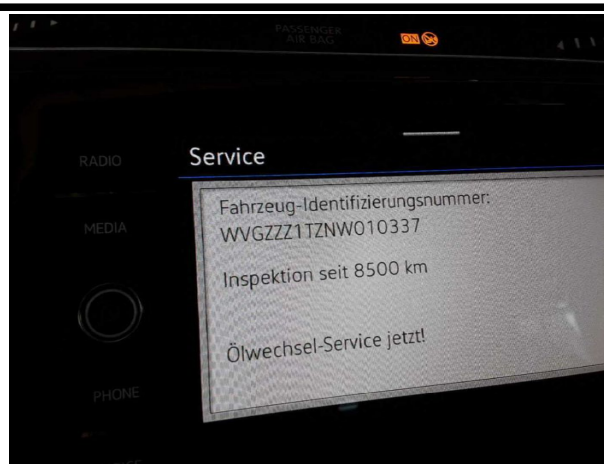
| Nr. | Bauteilgruppe | Beschreibung |
|---|---|---|
| 7 | Sonstiges | Inspektion/Wartung - fällig - erneuern |

**Beschädigung #7:** Sonstiges: Inspektion/Wartung - fällig - erneuern

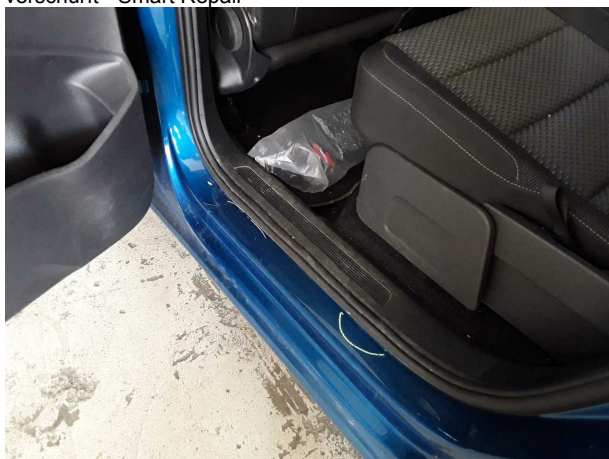
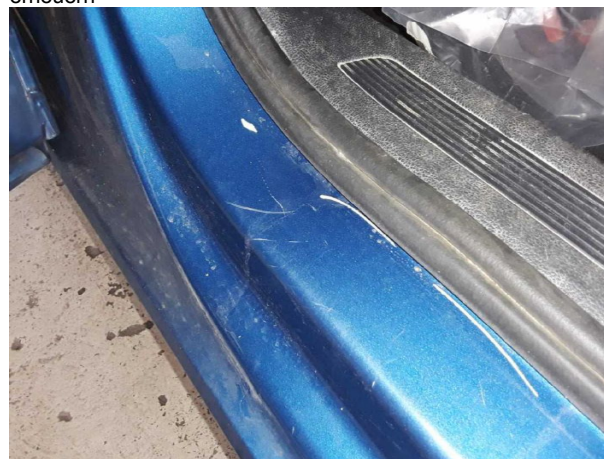
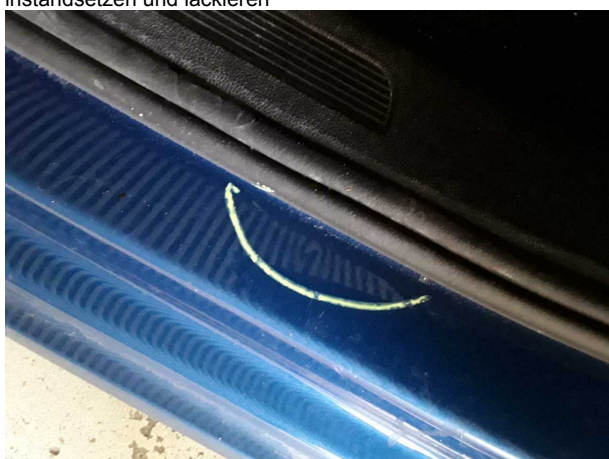
| Nr. | Bauteilgruppe | Beschreibung |
|---|---|---|
| 8 | Schweller links | Einstieg - Delle / Lackschaden - instandsetzen und lackieren |

**Beschädigung #8:** Schweller links: Einstieg - Delle / Lackschade...  
instandsetzen und lackieren

**Beschädigung #8:** Schweller links: Einstieg - Delle / Lackschaden -  
instandsetzen und lackieren

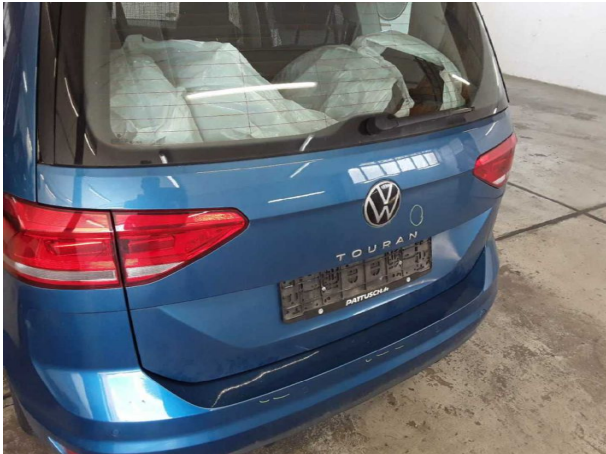
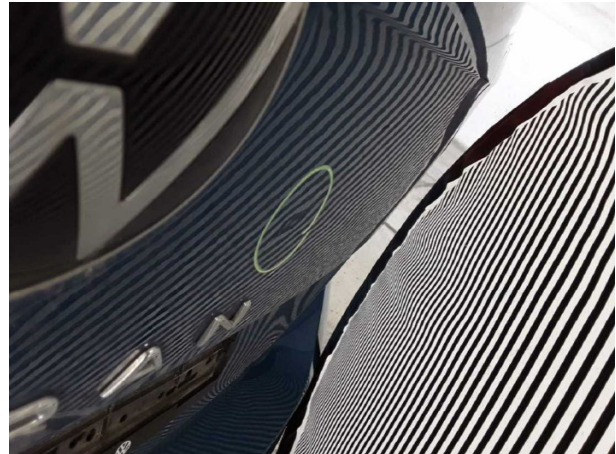
| No. | Component group | Description |
|---|---|---|
| 4 | Boot lid / rear door | Boot lid - dent(s) - Smooth repair work |

**Damage #4:** Boot lid / rear door: Boot lid - dent(s) - Smooth repair work

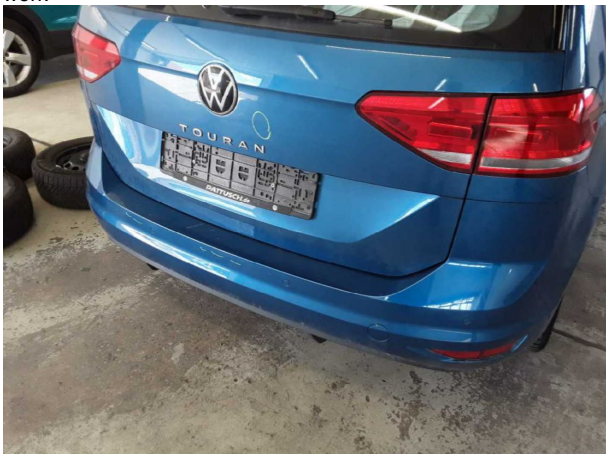
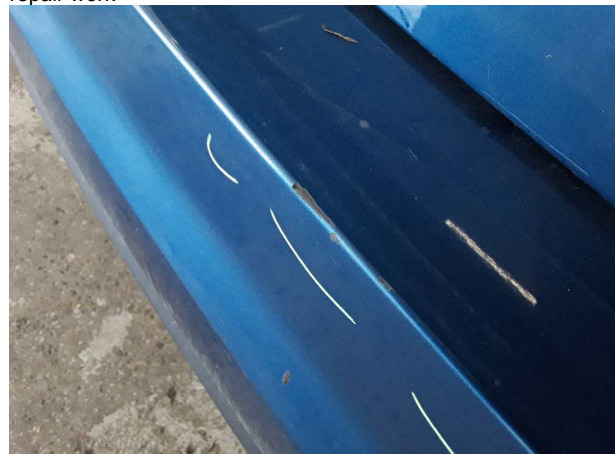
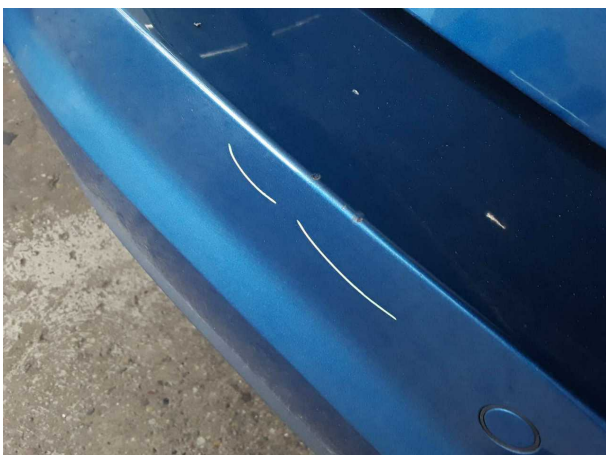
| No. | Component group | Description |
|---|---|---|
| 5 | Rear bumper | Rear bumper - Scratched - Smart repair |

**Damage #5:** Rear bumper: Rear bumper - Scratched - Smart repair

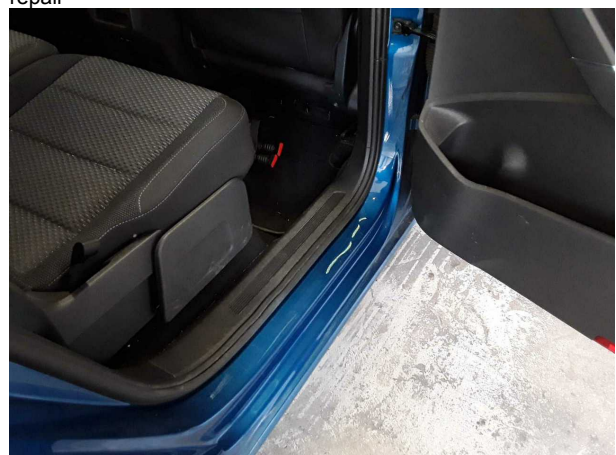
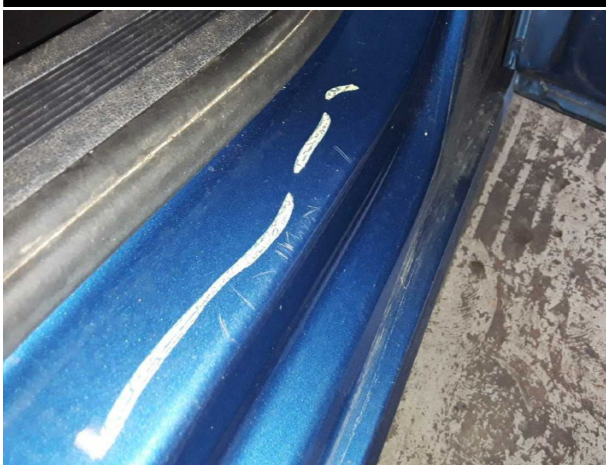
| No. | Component group | Description |
|---|---|---|
| 6 | Side panel - rear right side | Sill - Scratched - Smart repair |

**Damage #6:** Side panel - rear right side: Sill - Scratched - Smart repair

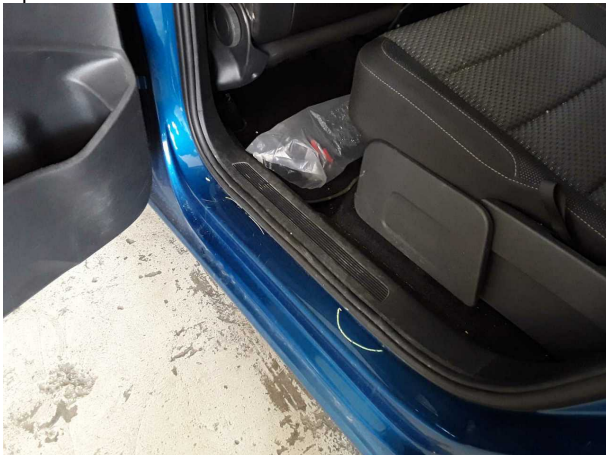
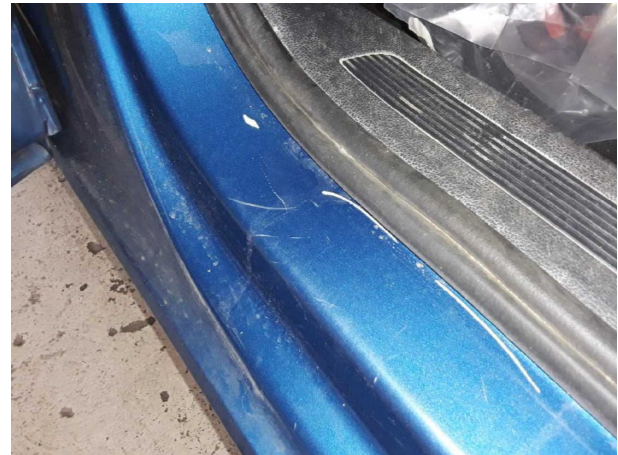
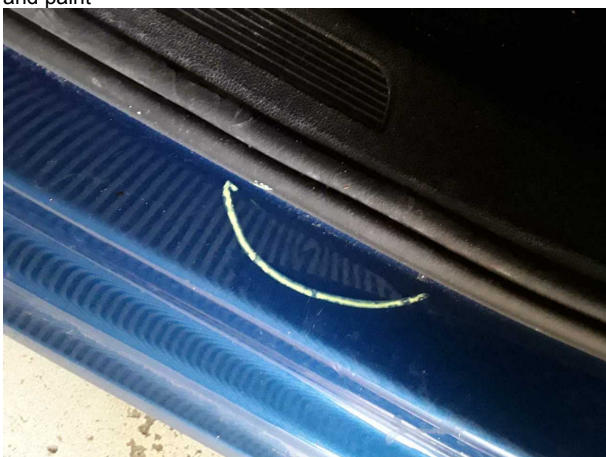
| No. | Component group | Description |
|---|---|---|
| 8 | Sill - left side | Sill - Dent / paintcoat damage - Repair and paint |

**Damage #8:** Sill - left side: Sill - Dent / paintcoat damage - Repair and paint
