## Zustandsbericht

| Berichtsnummer : | 0000000917433-DE613 | | |

#### Cupra Formentor (KM7)(08.2020->) VZ5 4Drive

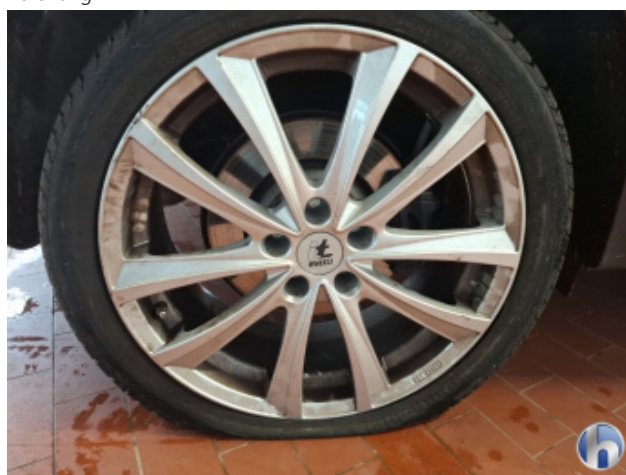
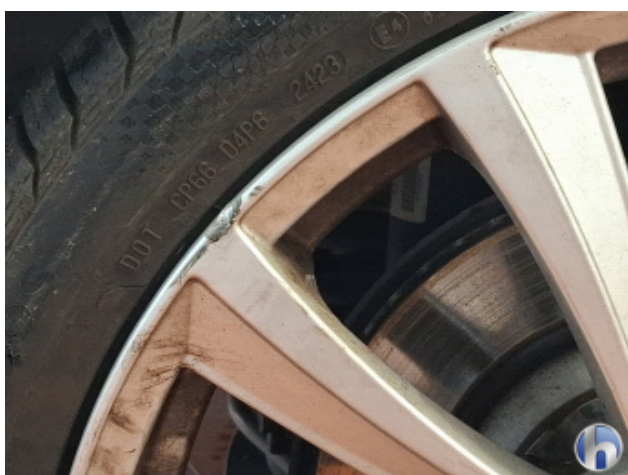
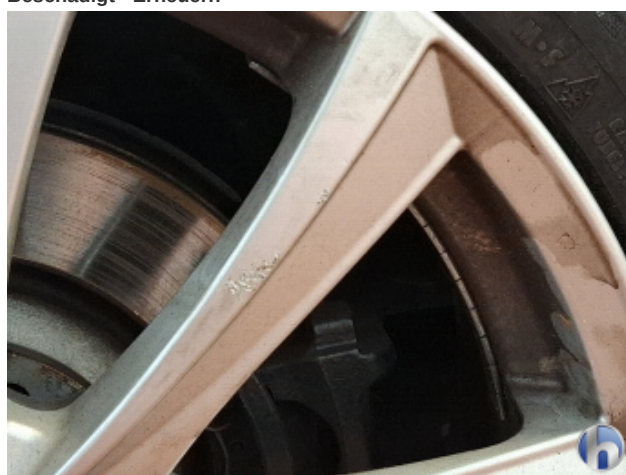
| | Bauteil | Schaden | Rep.-Art |
|---|---|---|---|
| 1. | Felge Hinten - Rechts | Beschädigt | Erneuern |

1. Felge Hinten - Rechts  
**Beschädigt - Erneuern**

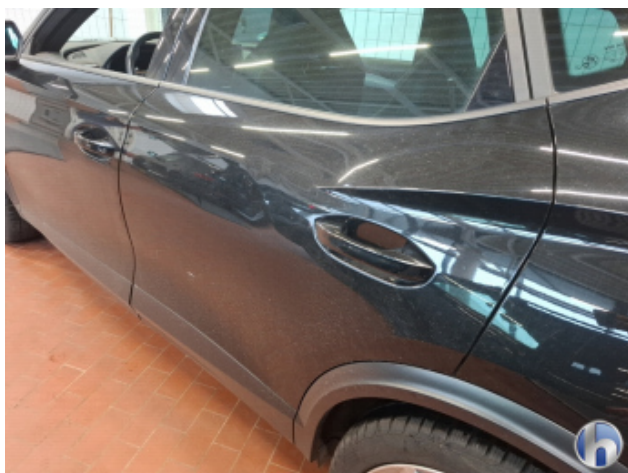
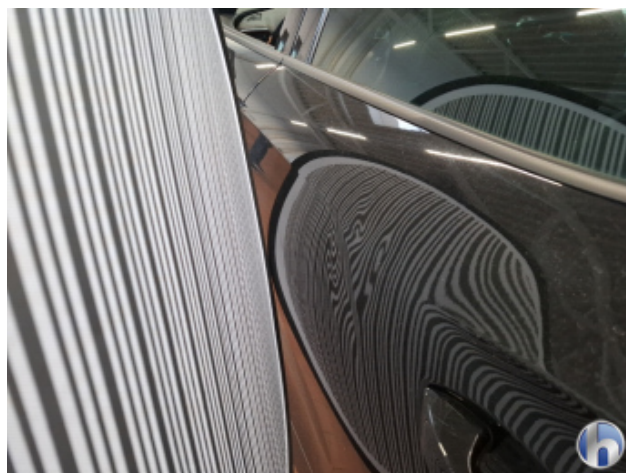
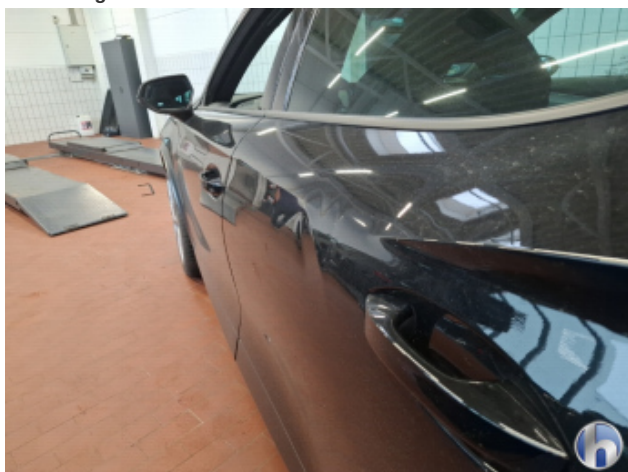
| | Bauteil | Schaden | Rep.-Art |
|---|---|---|---|
| 2. | Tür Hinten - Links | Beschädigt | Erneuern |

2. Tür Hinten - Links  
**Beschädigt - Erneuern**

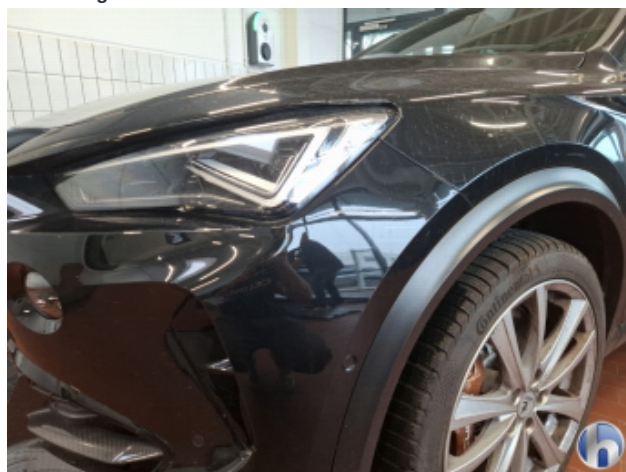
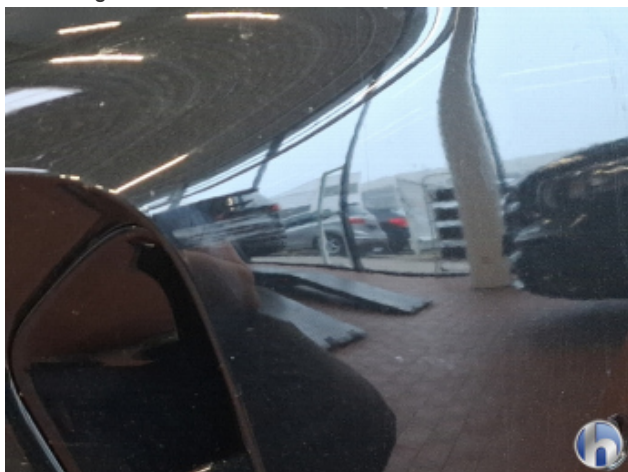
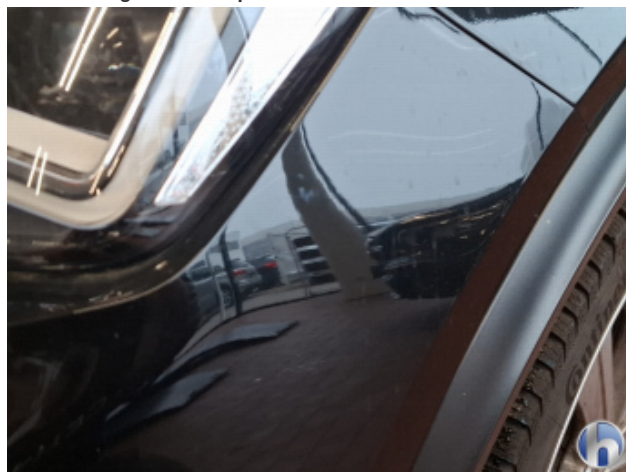
| | Bauteil | Schaden | Rep.-Art |
|---|---|---|---|
| 3. | Stoßfänger Vorne | Abschürfung | Smart Repair |

3. Stoßfänger Vorne  
**Abschürfung - Smart Repair**

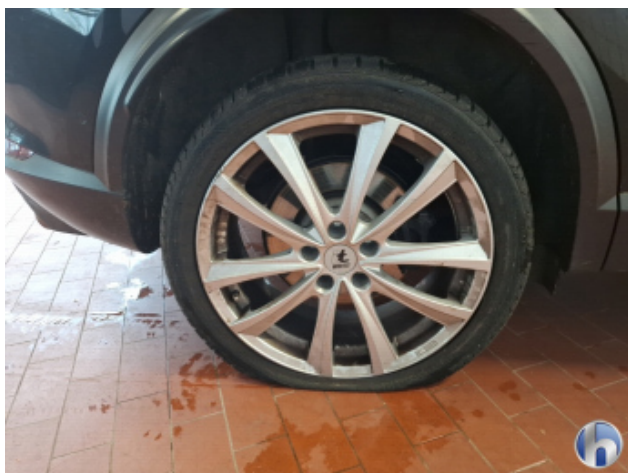
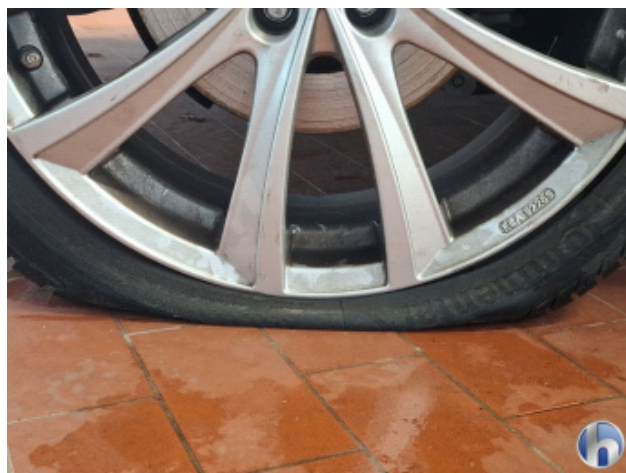
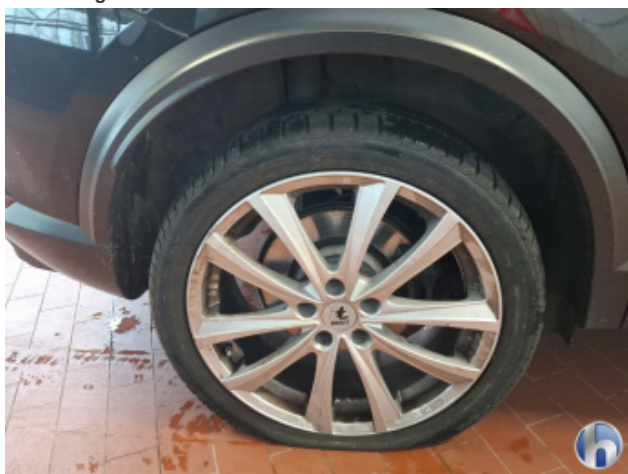
| | Bauteil | Schaden | Rep.-Art |
|---|---|---|---|
| 4. | Reifen Hinten - Rechts | Beschädigt | Erneuern |

4. Reifen Hinten - Rechts  
**Beschädigt - Erneuern**
