# EG-Übereinstimmungsbescheinigung

# Zustandsbericht / Minderwertgutachten

| Hersteller | SKODA | Typ / Verkaufsbez. | Superb Combi 2.0 TDI DSG<br>Ambition |

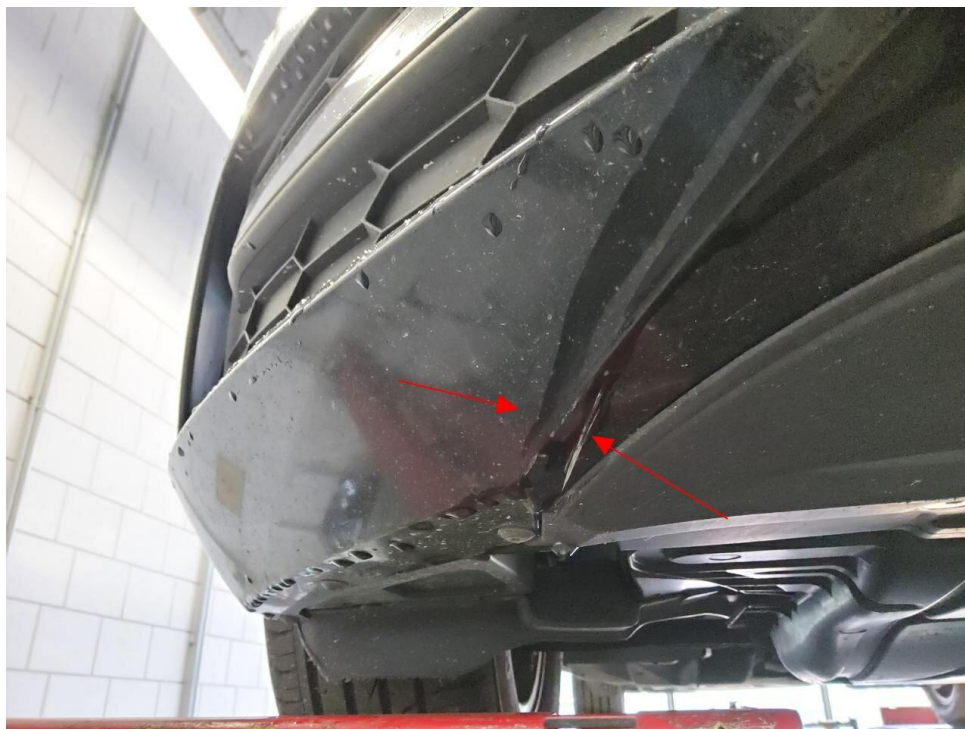
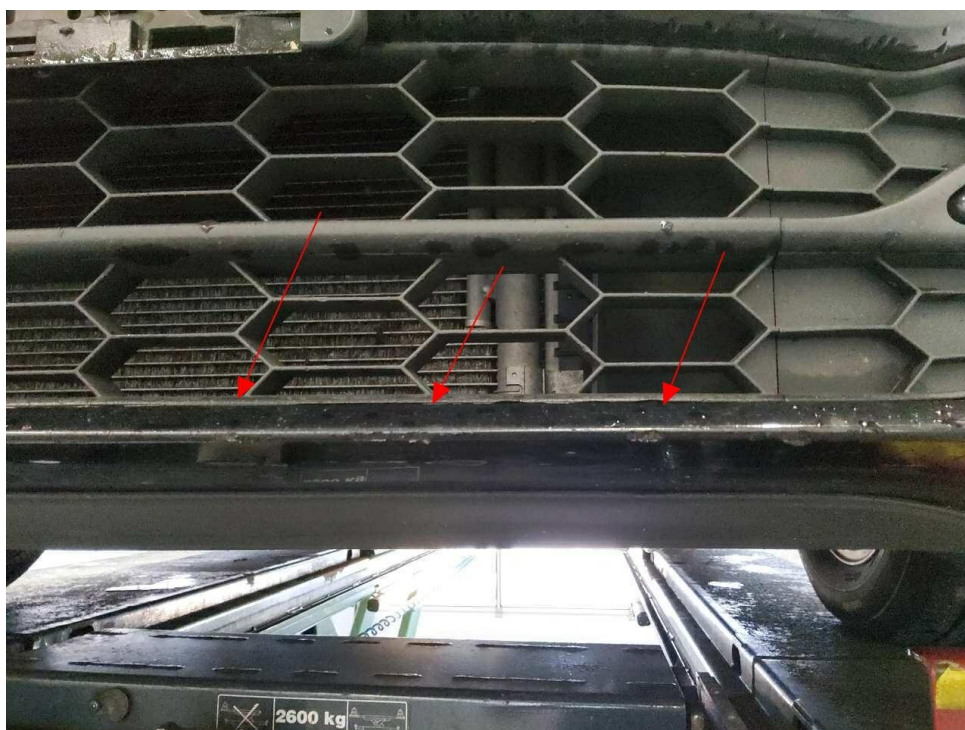
Bild 15 : Stoßfänger vorne Kratzer

Bild 16 : Stoßfänger vorne Kratzer

1. Stoßfänger vorne Kratzer, smart repair  
(Bild 15, 16)
