## Zustandsbericht

| Berichtsnummer : | 0000000929360-DE968 | | |

#### Hyundai Santa Fe (TM)(10.2020->) Prime Plug-In Hybrid 4WD

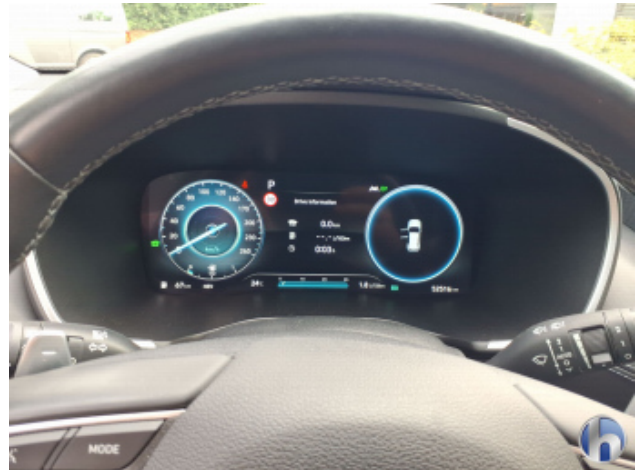
Kilometerstand

| Fahrzeug-Ident.-Nr.: | KMHS4812DNU044891 | Laufleistung abgelesen: | 52516 km |

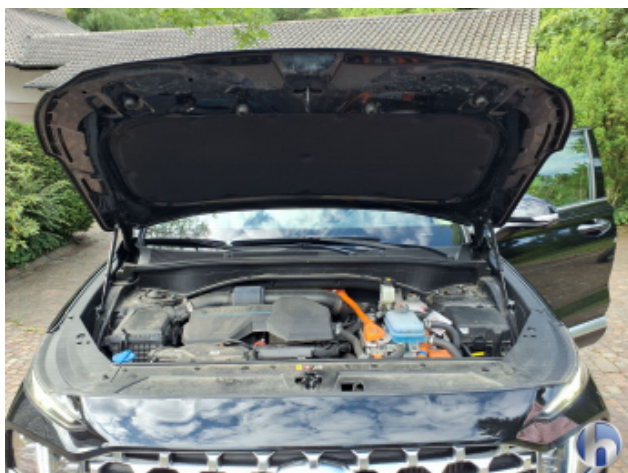
Motorraum

| <b>Motorlauf:</b> | Die Überprüfung des Motorlaufs war nur eingeschränkt möglich. Dabei wurden keine akustischen bzw. visuellen Auffälligkeiten festgestellt. |

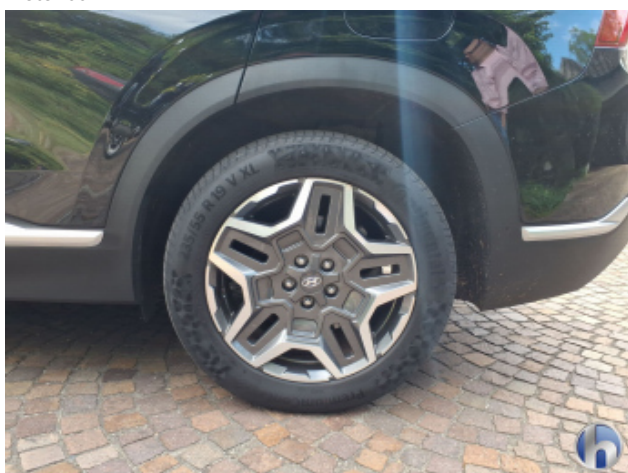
Bereifung

| Reifenart / Felgentyp: | Sommerreifen | Aluminium original |
|---|---|---|
| 1. Achse - links / Zust. | Continental | 235/55/R19/-V 4 mm |

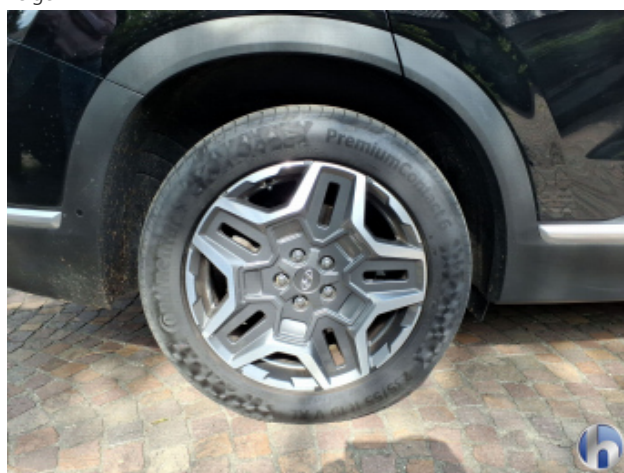
Bereifung

| Reifenart / Felgentyp: | Sommerreifen | Aluminium original |
|---|---|---|
| 1. Achse - rechts / Zust. | Continental | 235/55/R19/-V 4 mm |

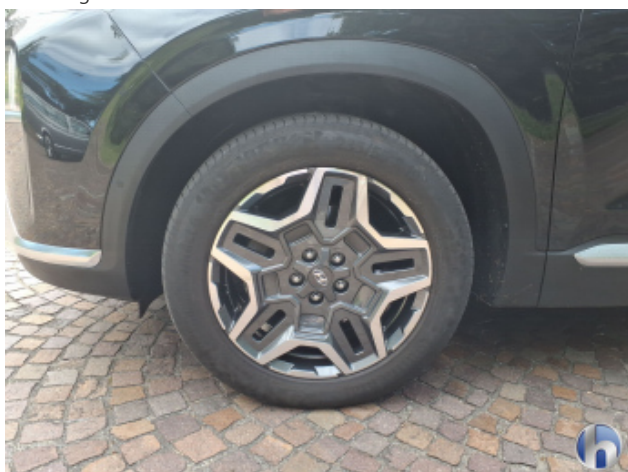
Bereifung

| Reifenart / Felgentyp: | Sommerreifen | Aluminium original |
|---|---|---|
| 2. Achse - links / Zust. | Continental | 235/55/R19/-V 4 mm |

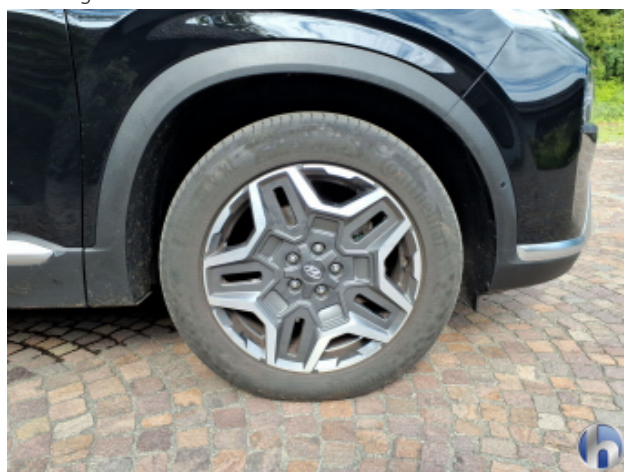
Bereifung

| Reifenart / Felgentyp: | Sommerreifen | Aluminium original |
|---|---|---|
| 2. Achse - rechts / Zust. | Continental | 235/55/R19/-V 4 mm |

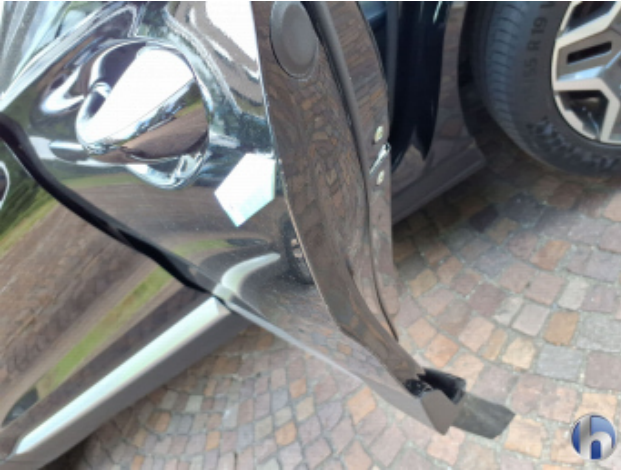
| 1. | Tür Hinten - Links | Kratzer | Smart Repair |

1. Tür Hinten - Links  
Kratzer - Smart Repair

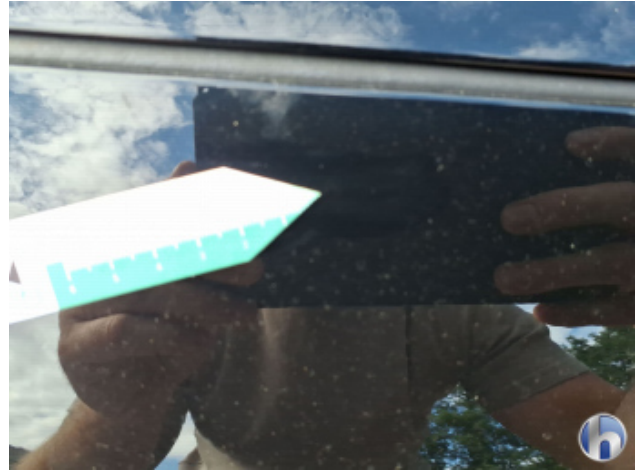
| 2. | Motorhaube | Oberflächenkratzer | Aufbereiten / Polieren |

2. Motorhaube  
Oberflächenkratzer - Aufbereiten / Polieren

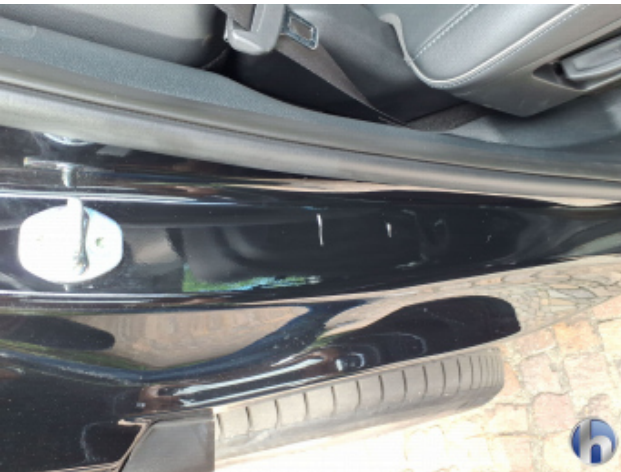
| 3. | B-Säule Mitte - Rechts | Kratzer | Smart Repair |

3. B-Säule Mitte - Rechts  
Kratzer - Smart Repair

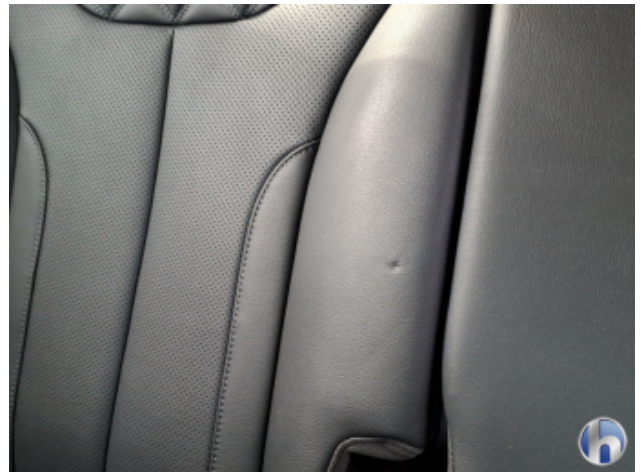
| 4. | Sitz Innenraum rechts hinten | Beschädigt | Smart Repair |

4. Sitz Innenraum rechts hinten  
Beschädigt - Smart Repair
