# Zustandsbericht

Protokollnummer: 44599886  
Auftrags-Nr / Referenz: 52417207  
Besichtigungsdatum: 25.03.2026

| Hersteller / Modell | Volvo XC90 B5 D AWD Ultimate Bright | | |

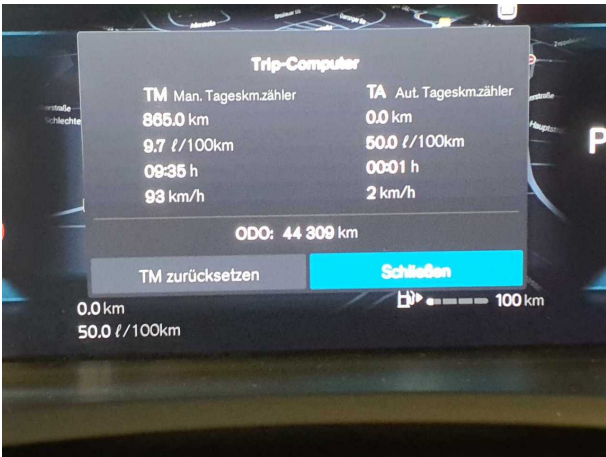
Abbildung 9: Laufleistung

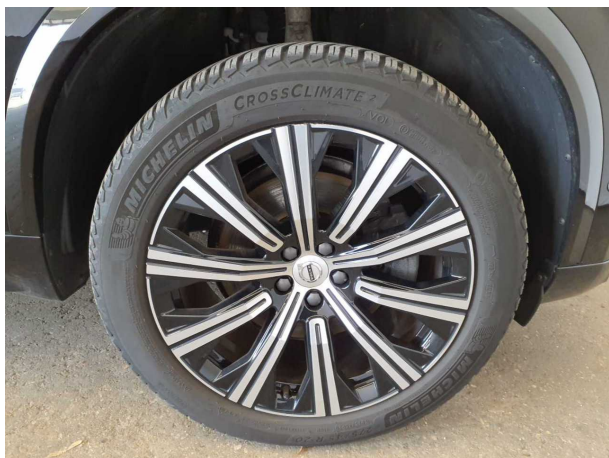
| Achse | Reifengröße | Reifentyp | Hersteller | Profiltiefe | Verkehrstauglichkeit |
|---|---|---|---|---|---|
| 1 | 275/45 R20 110H | Ganzjahresreifen auf Leichtmetall | Michelin | 5mm / 5mm | i.O. |
| 2 | 275/45 R20 110H | Ganzjahresreifen auf Leichtmetall | Michelin | 5mm / 6mm | i.O. |

**Abbildung 13:** Montierte Bereifung

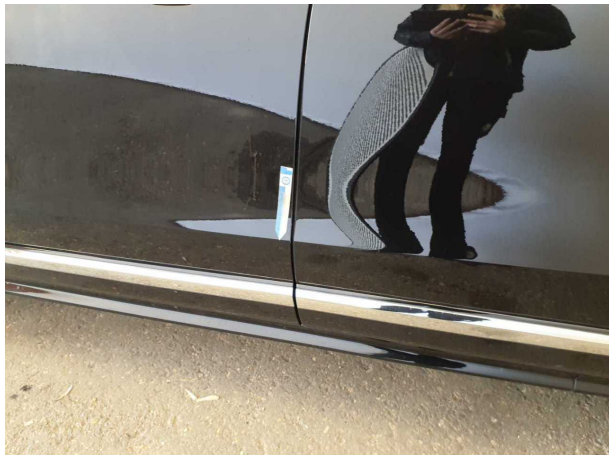
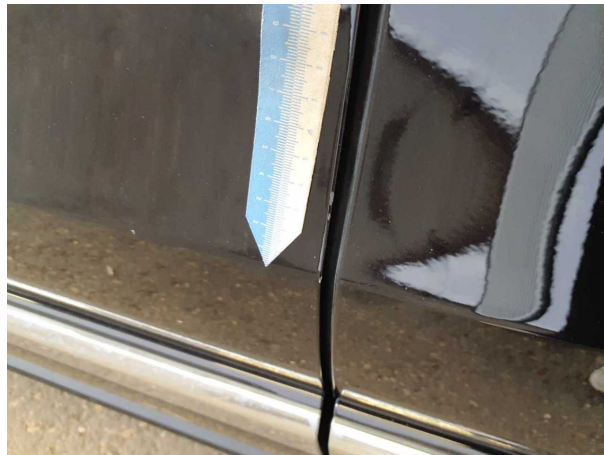
| Nr. | Bauteilgruppe | Beschreibung |
|---|---|---|
| 1 | Tür vorn links | Türkante - Kratzer - auslegen / polieren |

**Beschädigung #1:** Tür vorn links: Türkante - Kratzer - auslegen / polieren

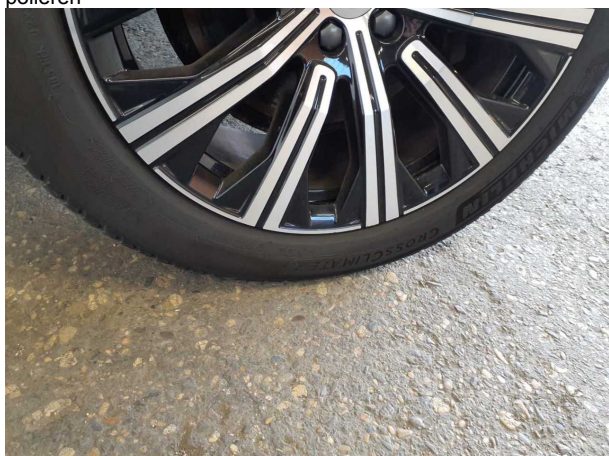
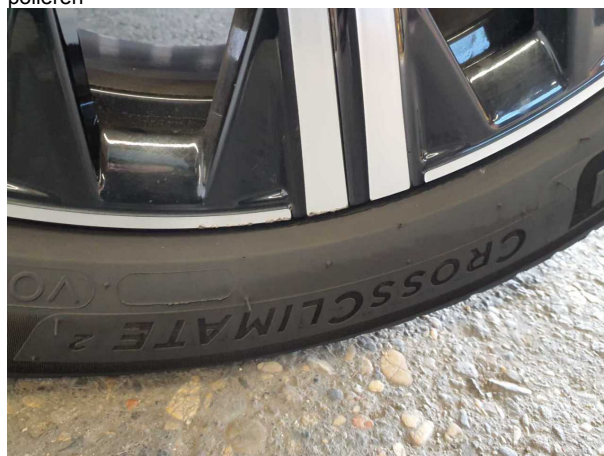
| Nr. | Bauteilgruppe | Beschreibung |
|---|---|---|
| 2 | Rad/Reifen | Leichtmetallfelge vorn rechts - Kratzer - Wertminderung |

**Beschädigung #2:** Rad/Reifen: Leichtmetallfelge vorn rechts - Kratz... Wertminderung

**Beschädigung #2:** Rad/Reifen: Leichtmetallfelge vorn rechts - Kratzer - Wertminderung

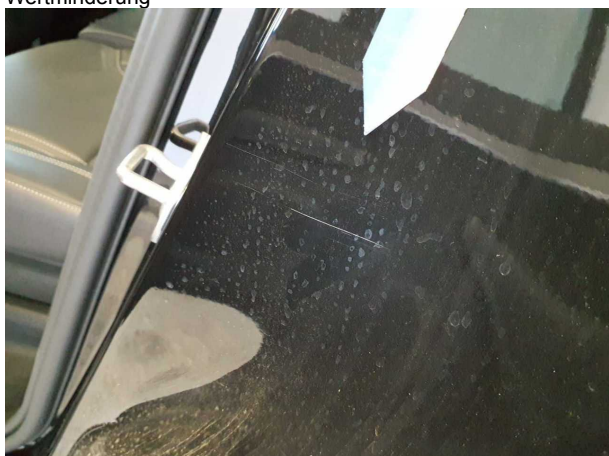
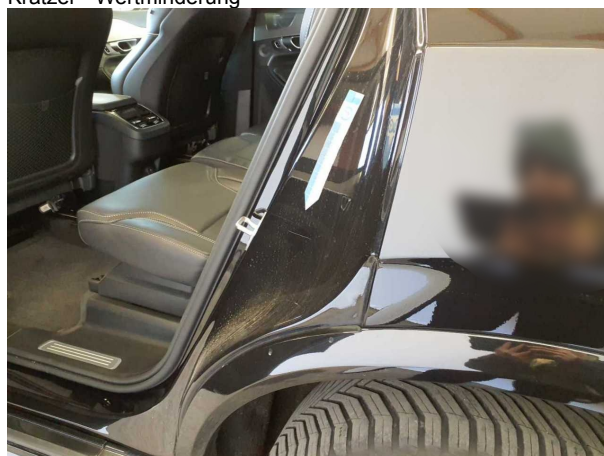
| Nr. | Bauteilgruppe | Beschreibung |
|---|---|---|
| 3 | Seitenwand links | Einstieg - Kratzer - Smart Repair |

**Beschädigung #3:** Seitenwand links: Einstieg - Kratzer - Smart Repair

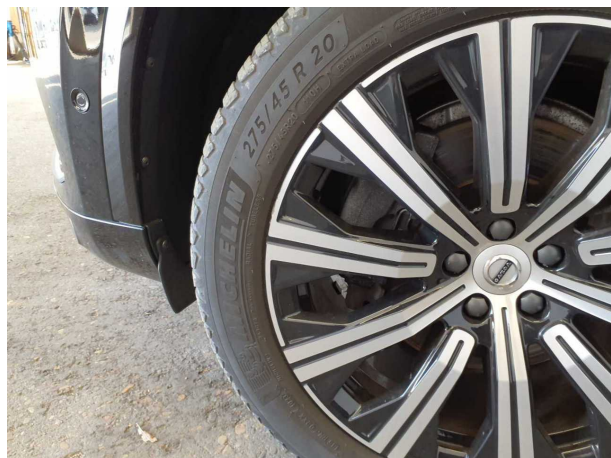
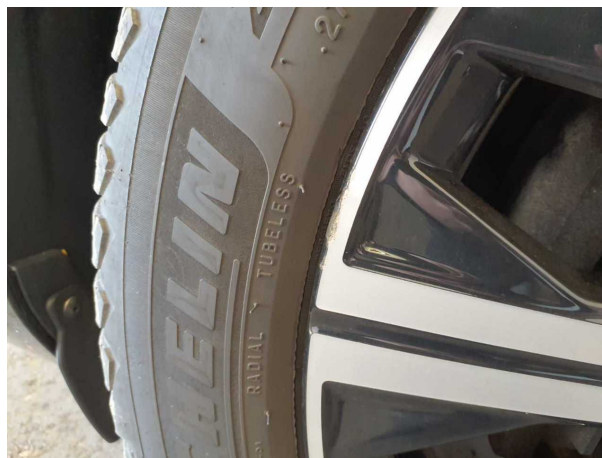
| Nr. | Bauteilgruppe | Beschreibung |
|---|---|---|
| 4 | Rad/Reifen | Leichtmetallfelge vorn links (Sicherheitsrelevant) - Funktion / Zulässigkeit - erneuern |

**Beschädigung #4:** Rad/Reifen: Leichtmetallfelge vorn links  
(Sicherheitsrelevant) - Funktion / Zulässigkeit - erneuern
