Zustandsbericht

Protokollnummer: 46323184  
Auftrags-Nr / Referenz: 35002935  
Besichtigungsdatum: 03.07.2026

| Hersteller / Modell | Volvo EX90 Twin Performance AWD Ultra (7-Sitzer) | | |

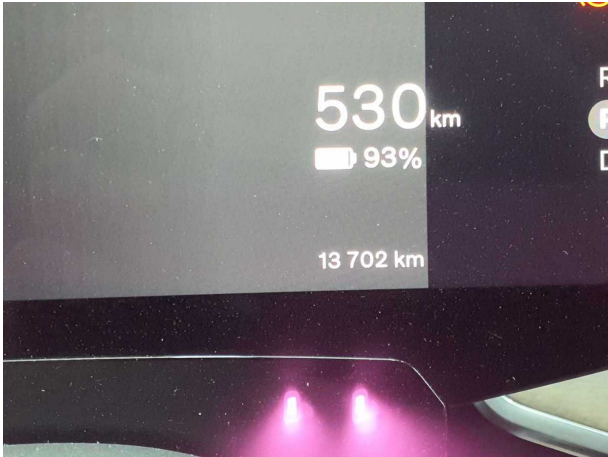
Abbildung 10: Laufleistung

| Erstzulassung | 07.01.2025 | Laufleistung (abgelesen) | 13.702 km |

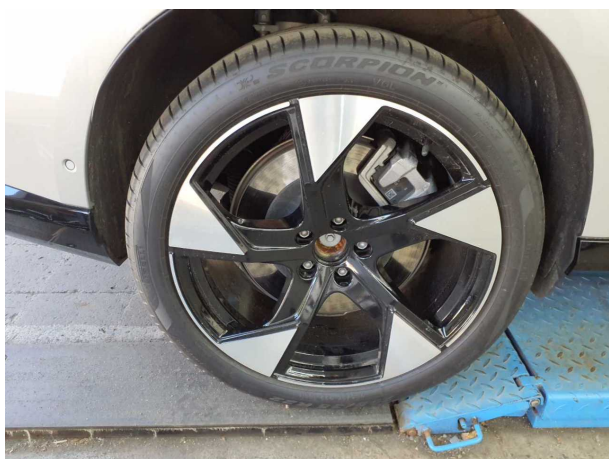
**Abbildung 15:** Montierte Bereifung

| Achse | Reifengröße | Reifentyp | Hersteller | Profiltiefe | Verkehrstauglichkeit |
|---|---|---|---|---|---|
| 1 | 295/35 R22<br>108H | Sommerreifen auf Leichtmetall | Pirelli | 6mm / 6mm | i.O. |
| 2 | 265/40 R22<br>106H | Sommerreifen auf Leichtmetall | Pirelli | 6mm / 6mm | i.O. |

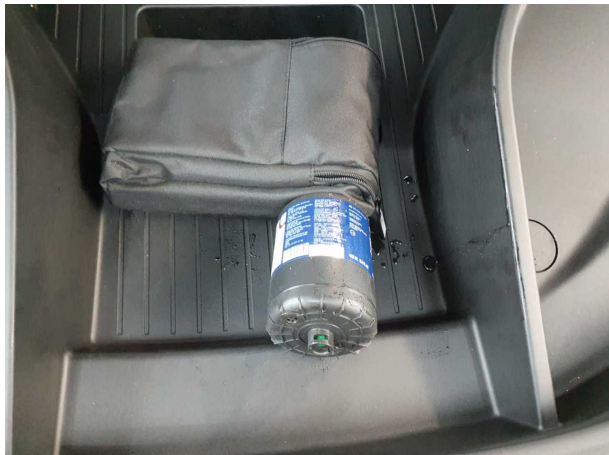
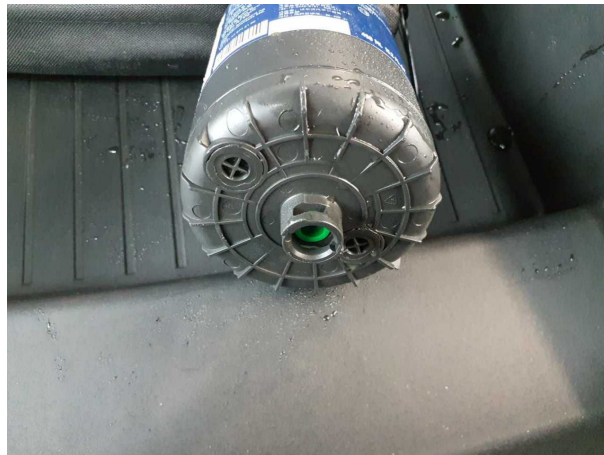
| Nr. | Bauteilgruppe | Beschreibung |
|---|---|---|
| 1 | Ausrüstung | Tirefit Füllmittel - beschädigt - erneuern |

**Beschädigung #1:** Ausrüstung: Tirefit Füllmittel - beschädigt - erneuern

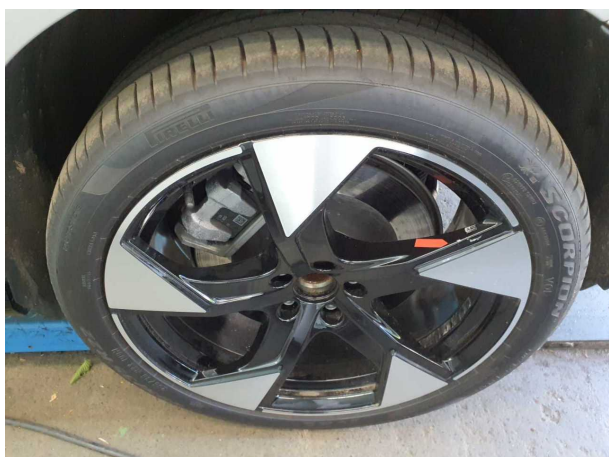
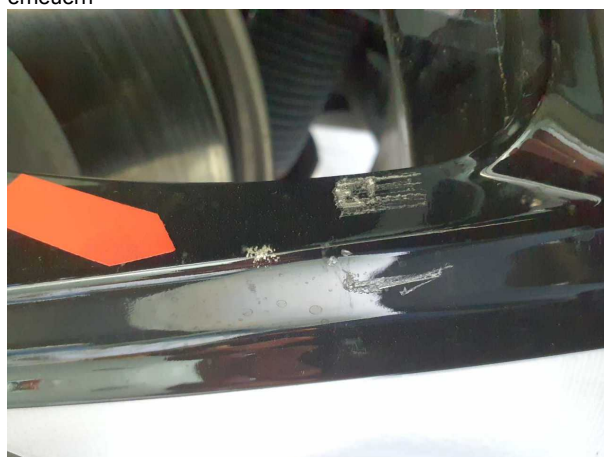
| Nr. | Bauteilgruppe | Beschreibung |
|---|---|---|
| 2 | Rad/Reifen | Leichtmetallfelge hinten links - Kratzer - Wertminderung |

**Beschädigung #2:** Rad/Reifen: Leichtmetallfelge hinten links - Kratzer - Wertminderung

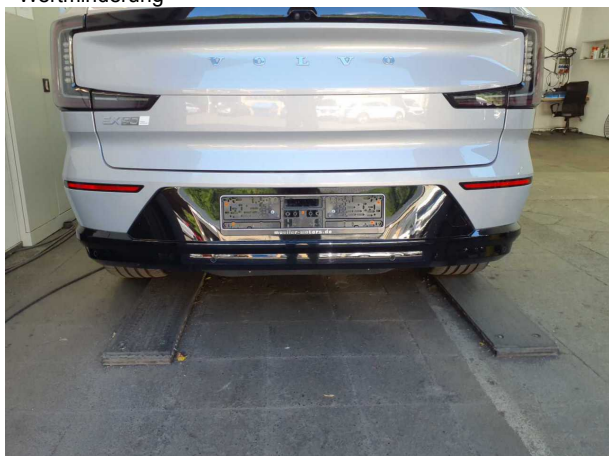
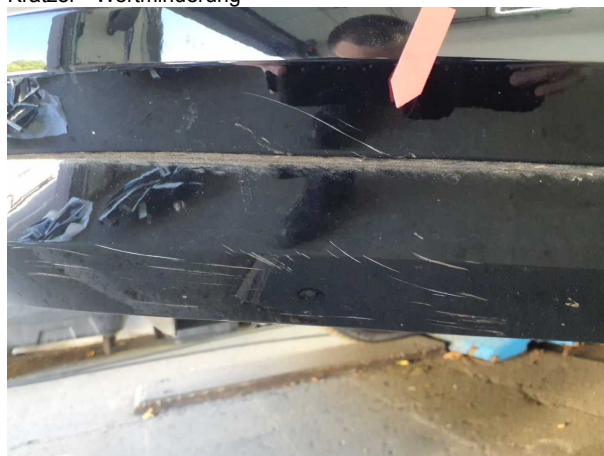
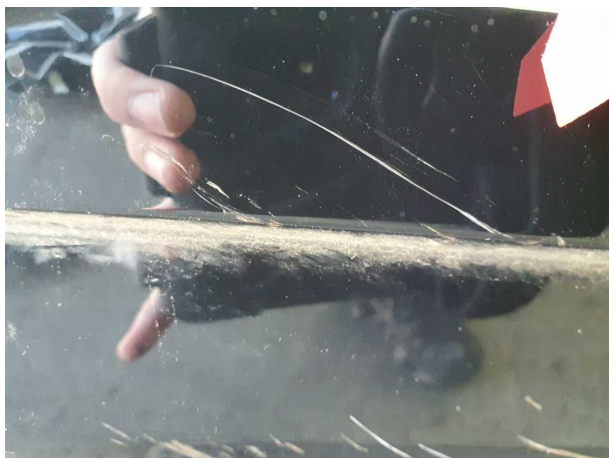
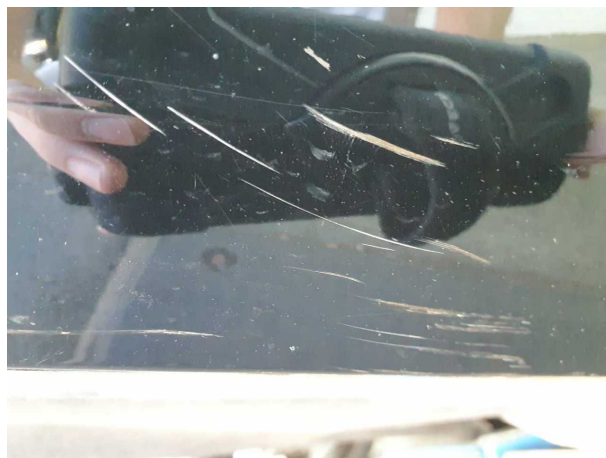
| Nr. | Bauteilgruppe | Beschreibung |
|---|---|---|
| 3 | Stoßfänger hinten | Spoiler - Kratzer - instandsetzen und lackieren |

**Beschädigung #3:** Stossfänger hinten: Spoiler - Kratzer - instandsetzen und lackieren
