## Zustandsbericht

| Berichtsnummer : | 0000000931964-DE968 | | |

#### Kia ProCeed (CD)(2018->) GT

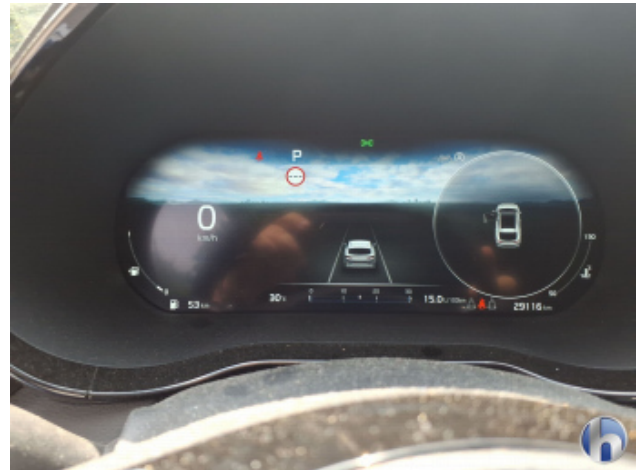
Kilometerstand

| Fahrzeug-Ident.-Nr.: | U5YH6G17GNL056983 | Laufleistung abgelesen: | 29116 km |

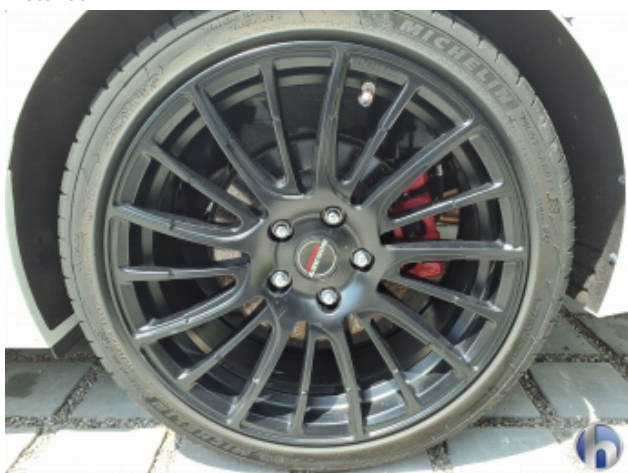
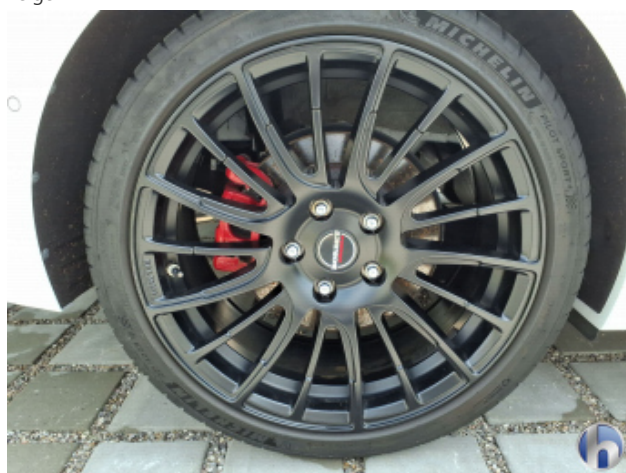
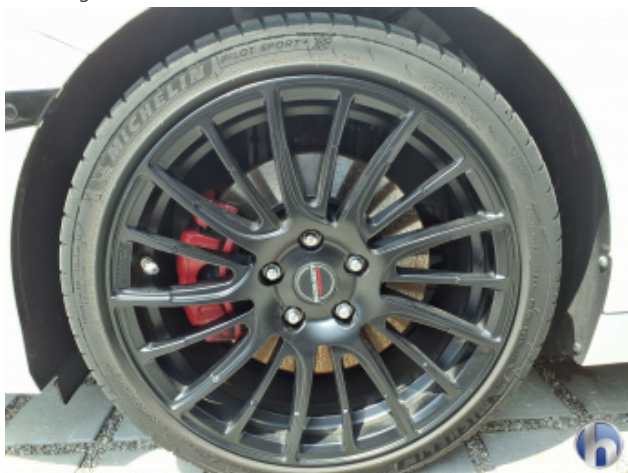
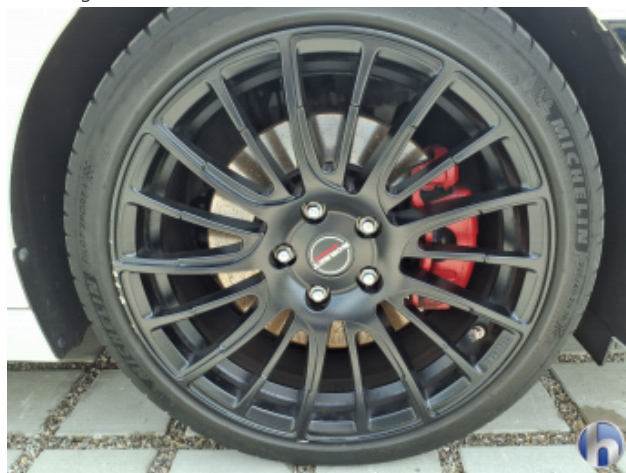
Bereifung

| Reifenart / Felgentyp: | Sommerreifen | Aluminium |
|---|---|---|
| 1. Achse - links / Zust. | Michelin | 225/40/ZR18/-- 2 mm |
| 1. Achse - rechts / Zust. | Michelin | 225/40/ZR18/-- 2 mm |
| 2. Achse - links / Zust. | Michelin | 225/40/ZR18/-- 4 mm |
| 2. Achse - rechts / Zust. | Michelin | 225/40/ZR18/-- 4 mm |

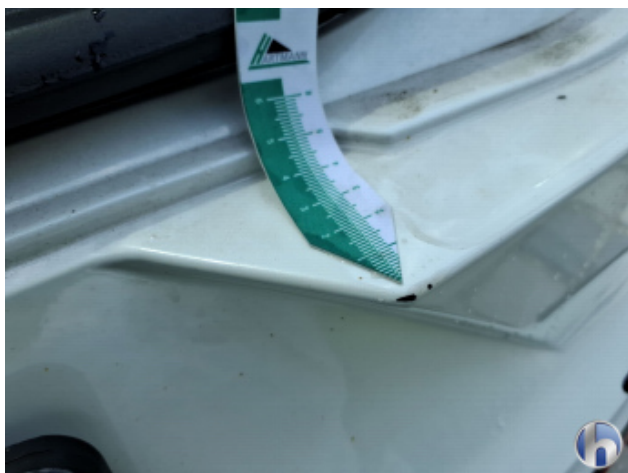
| | Bauteil | Schaden | Rep.-Art |
|---|---|---|---|
| 1. | Stoßfänger Hinten | Gebrauchsspuren | Ohne Reparatur |

1. Stoßfänger Hinten  
Gebrauchsspuren - Ohne Reparatur

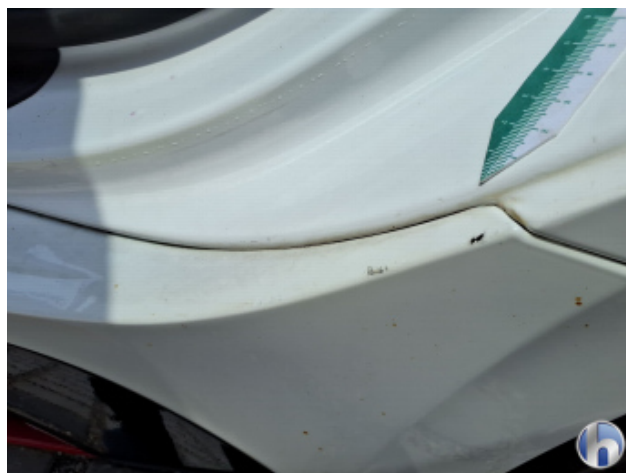
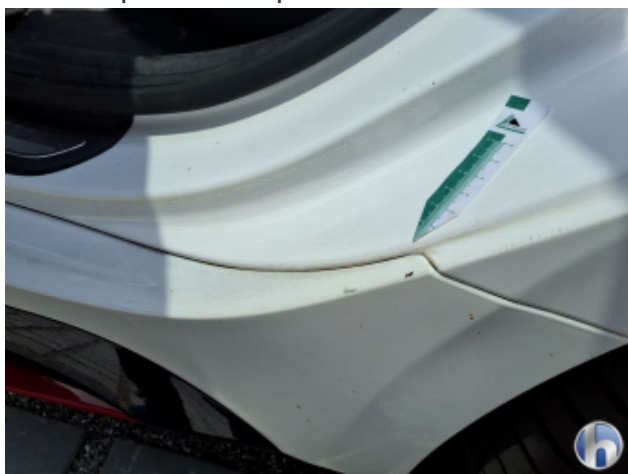
| | Bauteil | Schaden | Rep.-Art |
|---|---|---|---|
| 2. | Schweller - Links | Gebrauchsspuren | Ohne Reparatur |

2. Schweller - Links  
Gebrauchsspuren - Ohne Reparatur

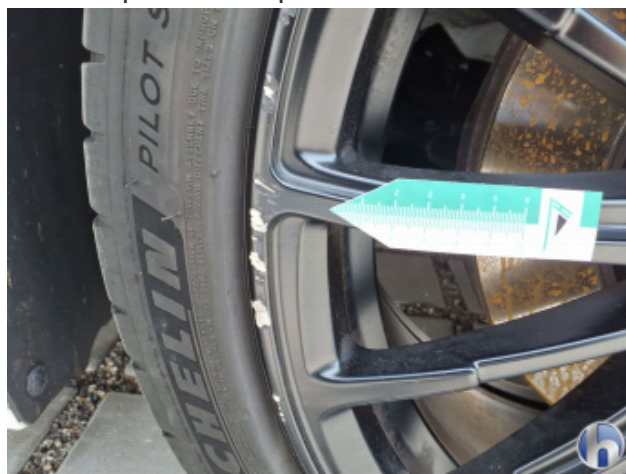
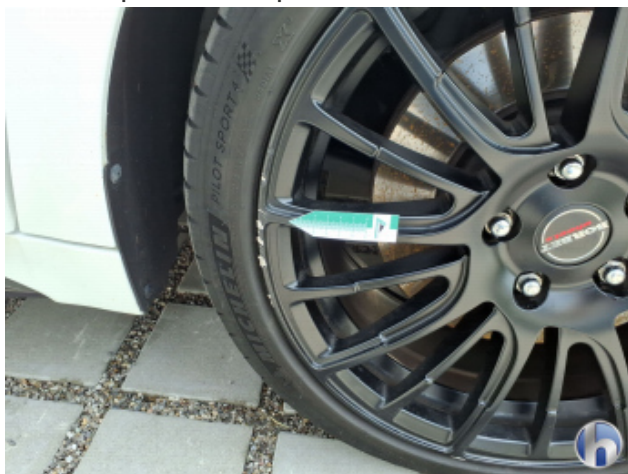
| 3. | Felge Vorne - Rechts | Kratzer | |

3. Felge Vorne - Rechts  
Kratzer -

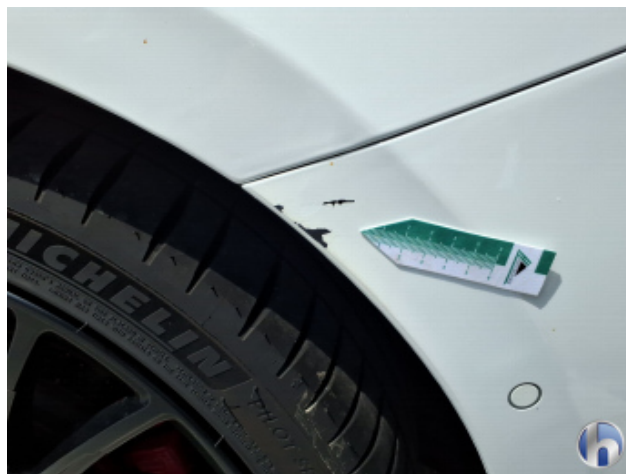
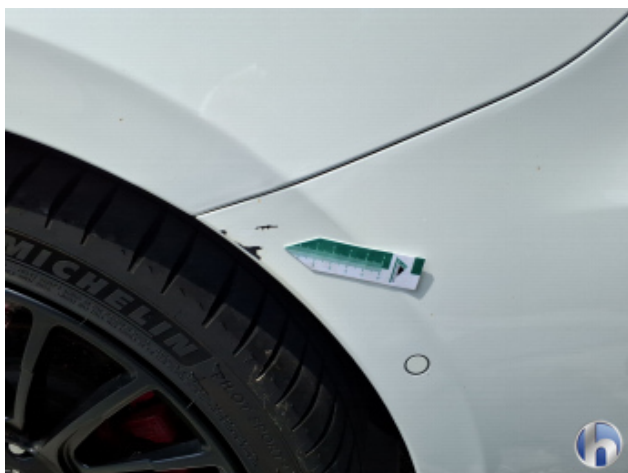
| 4. | Stoßfänger Hinten | Abschürfung | Lackieren |

4. Stoßfänger Hinten  
Abschürfung - Lackieren

4. Stoßfänger Hinten  
**Abschürfung - Lackieren**
