FOCUS ECOBOOST 1.0 HYBRID

TELAIO: WF0NXXGCHNRG09004

## Dettagli della dichiarazione

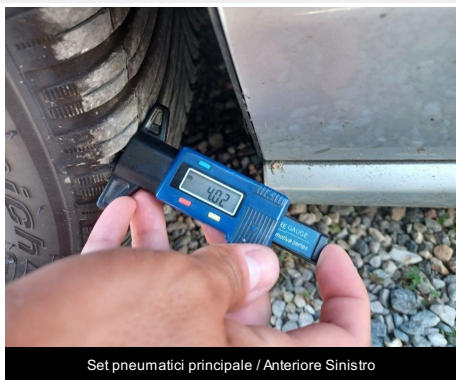
Set pneumatici principale / Anteriore Sinistro

<b>Anteriore Sinistro</b>	BFGOODRICH	215 / 55 / 17 / All Seasons	4 mm
<b>Anteriore Destro</b>	BFGOODRICH	215 / 55 / 17 / All Seasons	4.6 mm
<b>Posteriore Sinistro</b>	BFGOODRICH	215 / 55 / 17 / All Seasons	4.3 mm
<b>Posteriore Destro</b>	BFGOODRICH	215 / 55 / 17 / All Seasons	4.8 mm

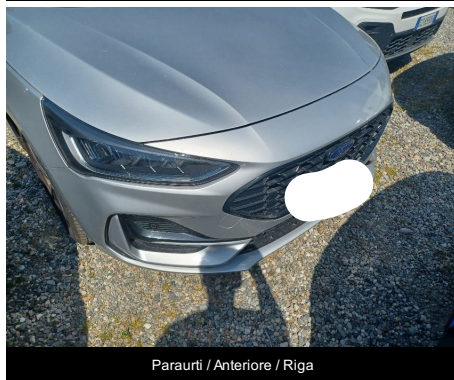
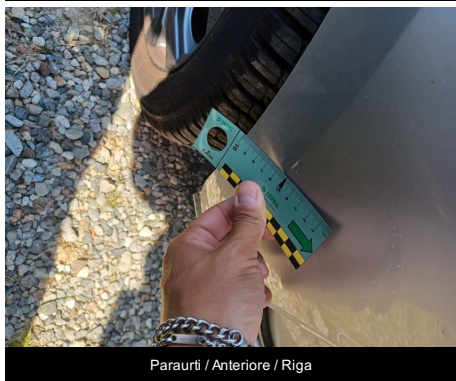
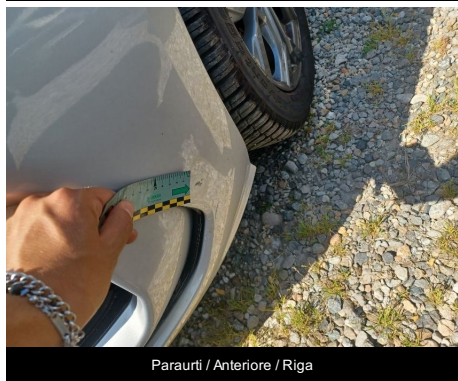
Paraurti / Anteriore / Riga

#	Elemento	Danno	Operazione
001	Paraurti / Anteriore	Riga	Riparazione
002	Cerchio in lega / Anteriore Sinistro Materiale : Alluminio / Diametro Cerchio/Pneumatico : 19 "	Riga	Smart repair
003	Parafango / Posteriore Sinistro	Rientranza	Smart repair

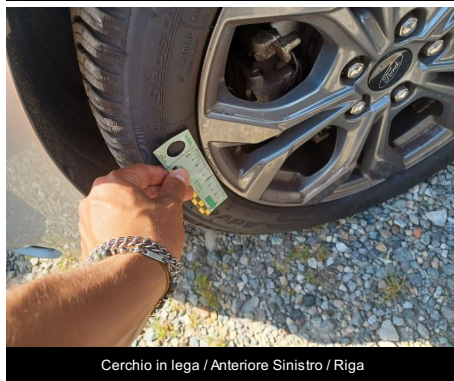
Cerchio in lega / Anteriore Sinistro / Riga

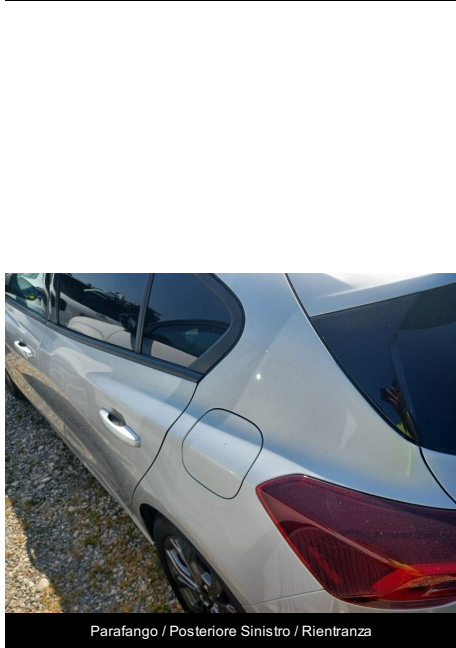
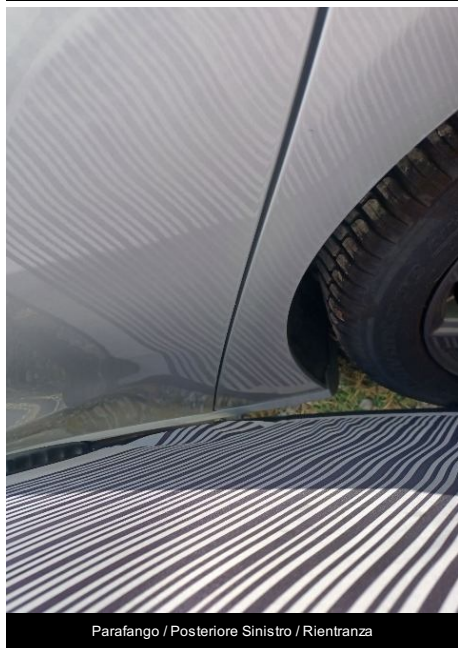
Parafango / Posteriore Sinistro / Rientranza

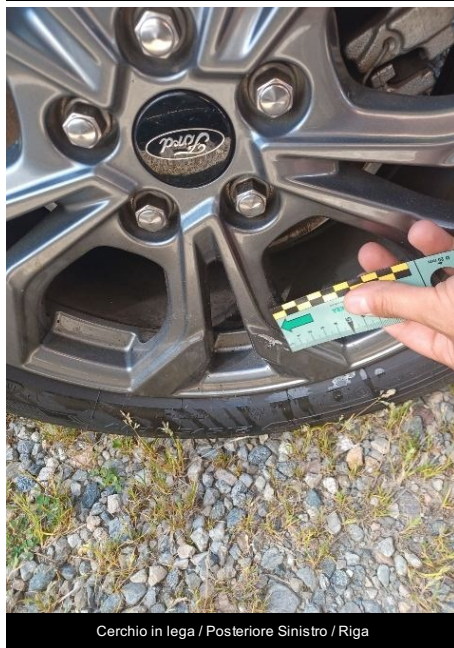
Cerchio in lega / Posteriore Sinistro / Riga

<p>004 Cerchio in lega / Posteriore Sinistro Materiale : Alluminio / Diametro Cerchio/Pneumatico : 19 "</p>	<p>Rigo</p>	<p>Smart repair</p>

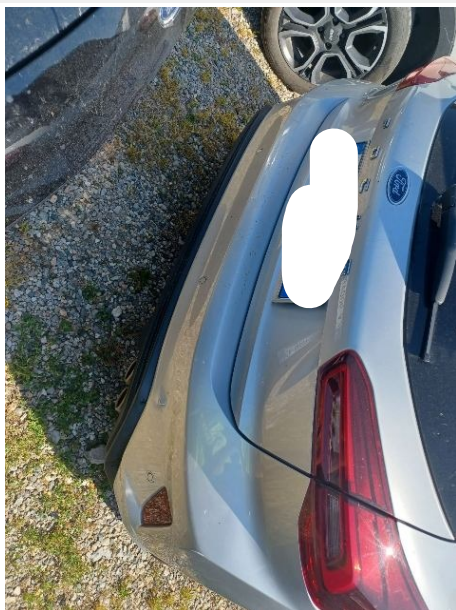
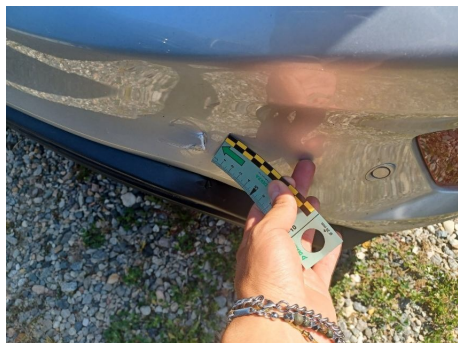
Paraurti / Posteriore / Rotto

<p>005 Paraurti / Posteriore</p>	<p>Rotto</p>	<p>Sostituzione</p>

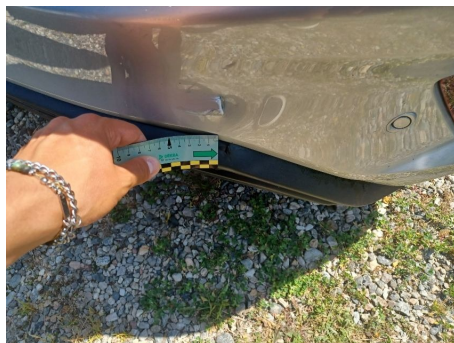
Parte inferiore paraurti / Posteriore / Rotto

<p>006 Parte inferiore paraurti / Posteriore</p>	<p>Rotto</p>	<p>Sostituzione</p>

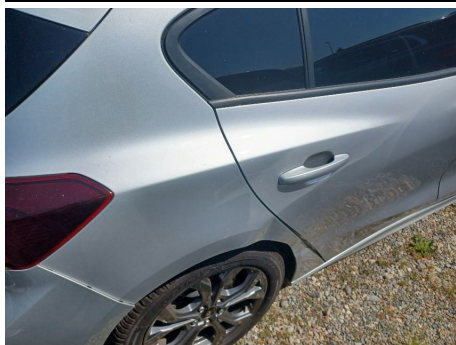
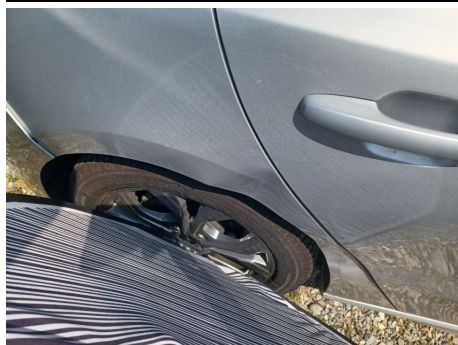
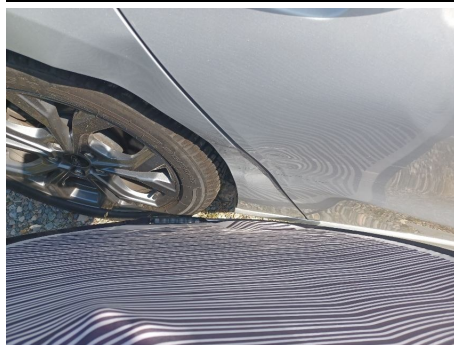
Parafango / Posteriore Destro / Ammaccato vernice incisa

<p>007 Parafango / Posteriore Destro</p>	<p>Ammaccato vernice incisa</p>	<p>Riparazione</p>

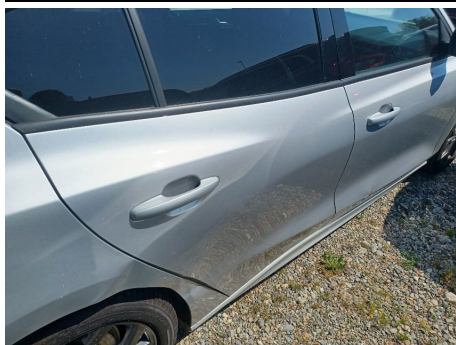
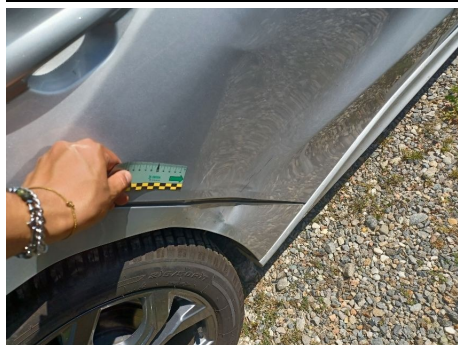
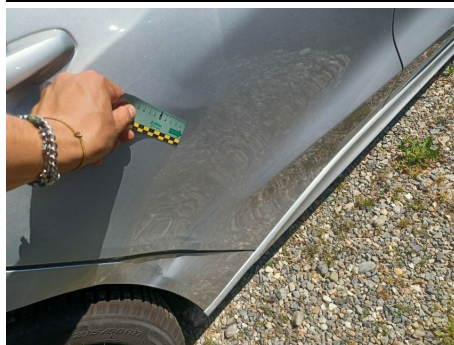
Porta / Posteriore Destro / Ammaccato vernice incisa

<p>008 Porta / Posteriore Destro</p>	<p>Ammaccato vernice incisa</p>	<p>Riparazione</p>

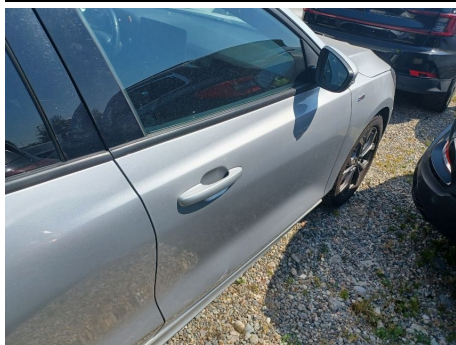
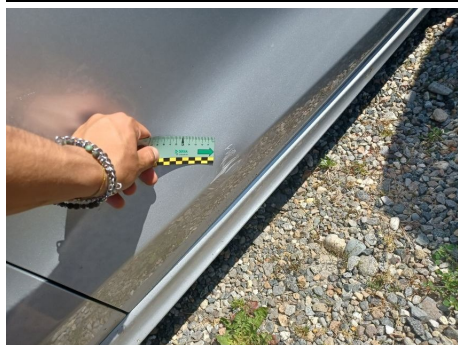
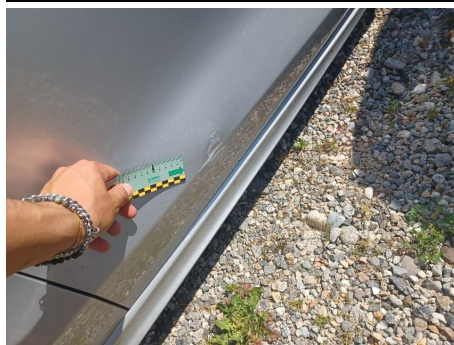
Porta / Anteriore Destro / Ammaccato vernice incisa

<p>009 Porta / Anteriore Destro</p>	<p>Ammaccato vernice incisa</p>	<p>Riparazione</p>

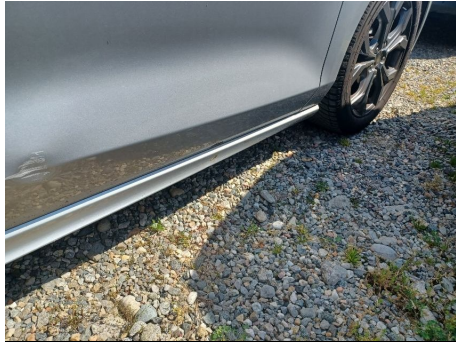
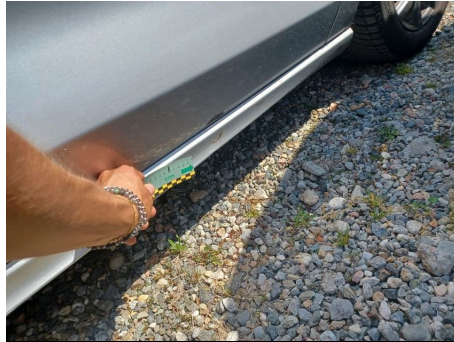
Sottoporta / Destro / Ammaccato vernice incisa

010	Sottoporta / Destro	Ammaccato vernice incisa	Riparazione
011	Cuscino sedile in tessuto / Anteriore Sinistro	Brucciato	Smart repair

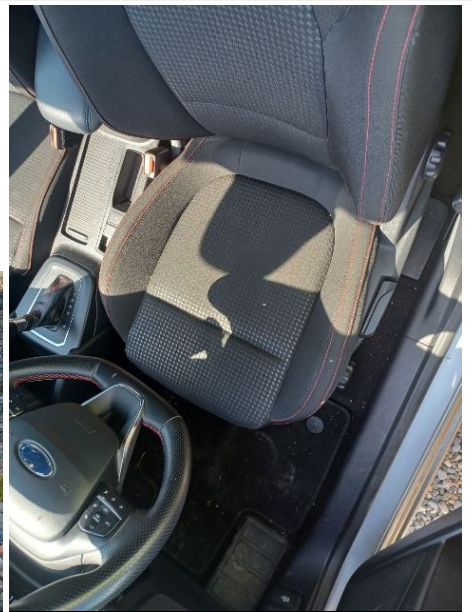
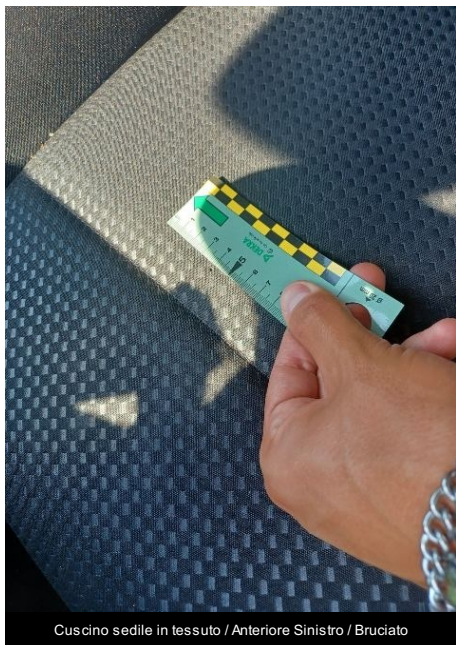
Cuscino sedile in tessuto / Anteriore Sinistro / Bruciato
