## Angaben zum Fahrzeug

## Zustandsbericht

**TÜV SÜD Auto Service GmbH**  
Römeräcker 1  
76351 Linkenheim - Hochstetten

Besichtigungsdatum: 02.07.2026  
**Protokollnummer: 46300493**  
Anlieferungsdatum: 02.07.2026

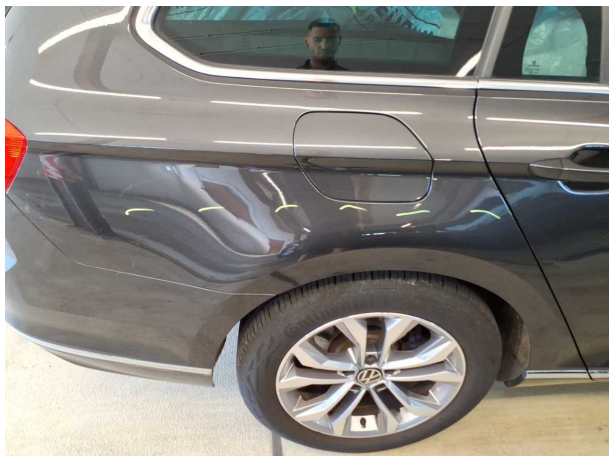
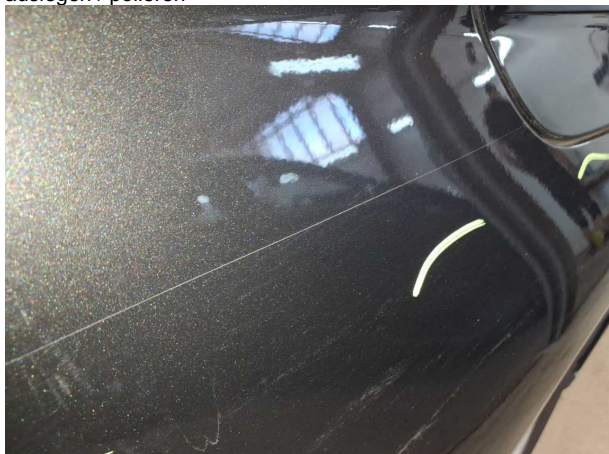
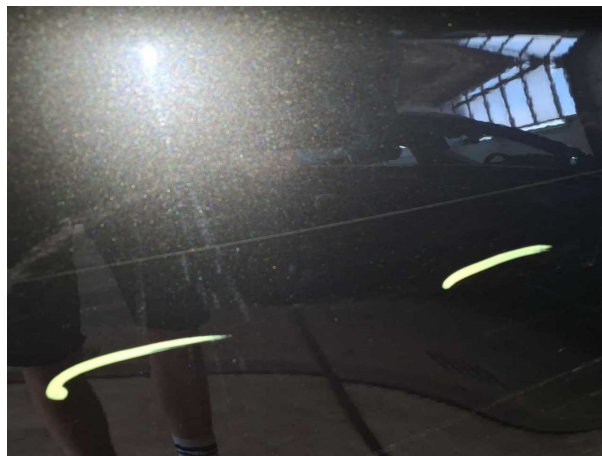
| Nr. | Bauteilgruppe | Beschreibung |
|---|---|---|
| 2 | Seitenwand rechts | Seitenwand - Kratzer - auslegen / polieren |

**Beschädigung #2:** Seitenwand rechts: Seitenwand - Kratzer - auslegen / polieren

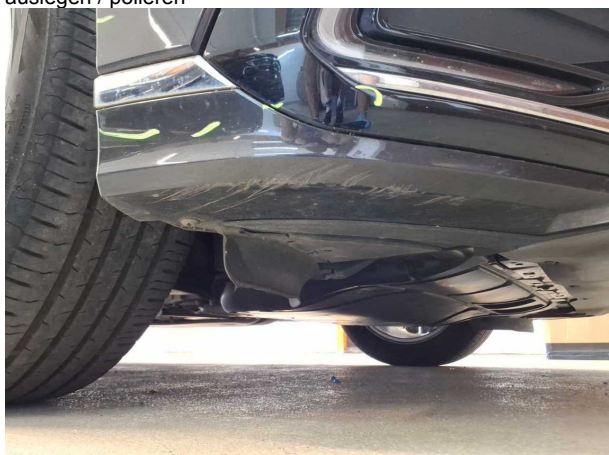
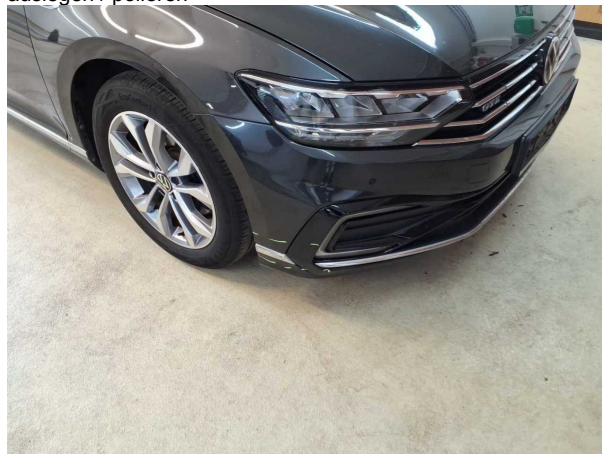
| Nr. | Bauteilgruppe | Beschreibung |
|---|---|---|
| 3 | Stoßfänger vorn | Stoßfänger vorn - verkratzt / verschürft - Wertminderung |

**Beschädigung #3:** Stossfänger vorn: Stossfänger vorn - verkratzt / verschürft - Wertminderung

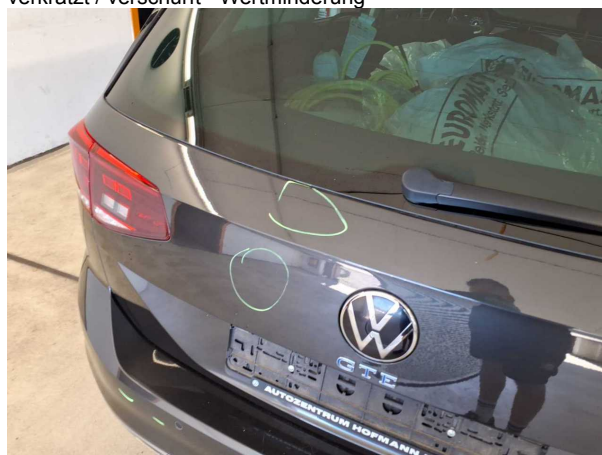
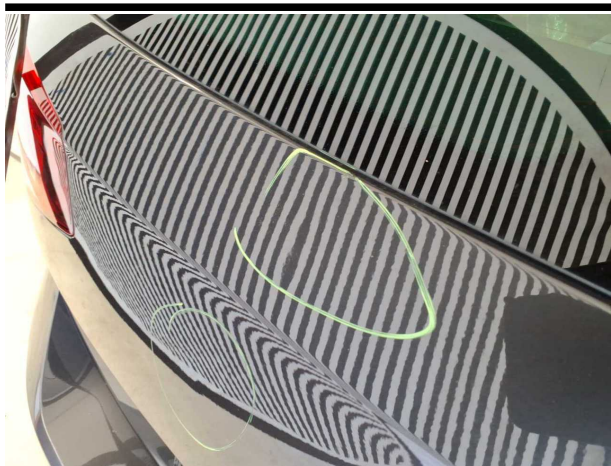
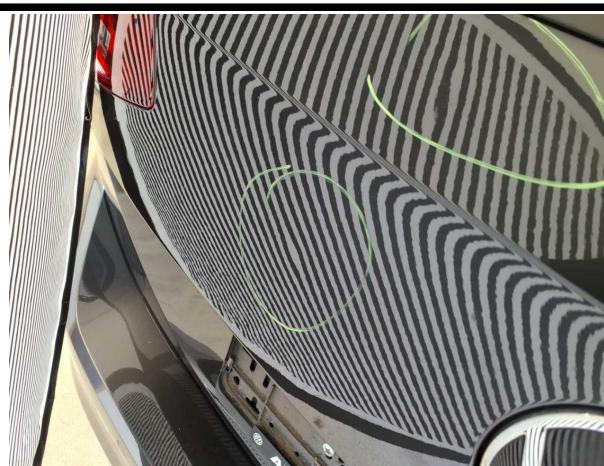
| Nr. | Bauteilgruppe | Beschreibung |
|---|---|---|
| 4 | Heckklappe/-tür | Heckklappe - Delle(n) - sanft instandsetzen |

**Beschädigung #4:** Heckklappe/-tür: Heckklappe - Delle(n) - sanft instandsetzen

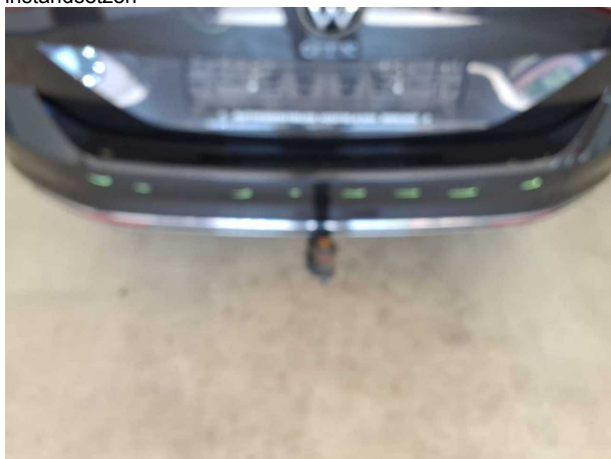
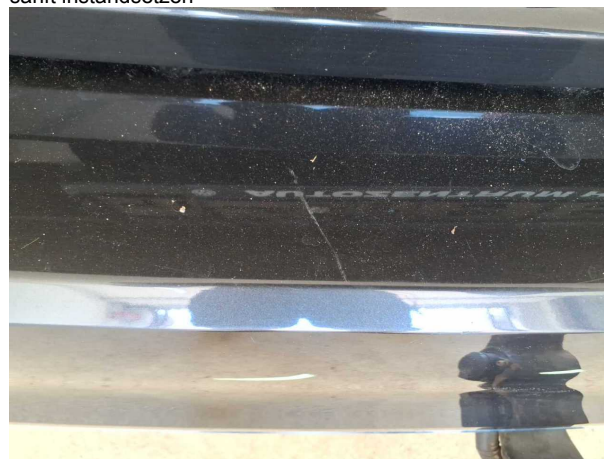
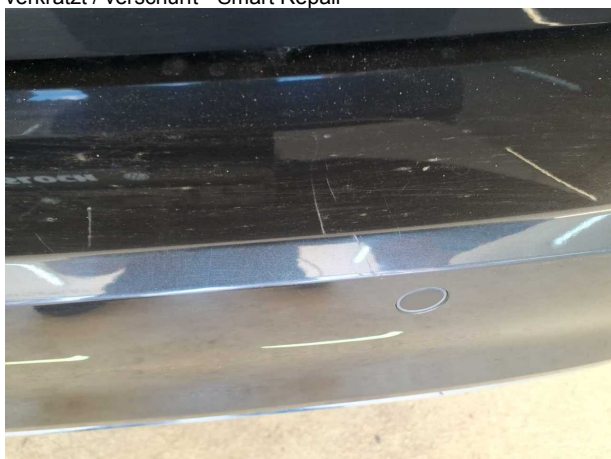
| Nr. | Bauteilgruppe | Beschreibung |
|---|---|---|
| 5 | Stoßfänger hinten | Stoßfänger hinten - verkratzt / verschürft - Smart Repair |

**Beschädigung #5:** Stossfänger hinten: Stossfänger hinten - verkratzt / verschürft - Smart Repair

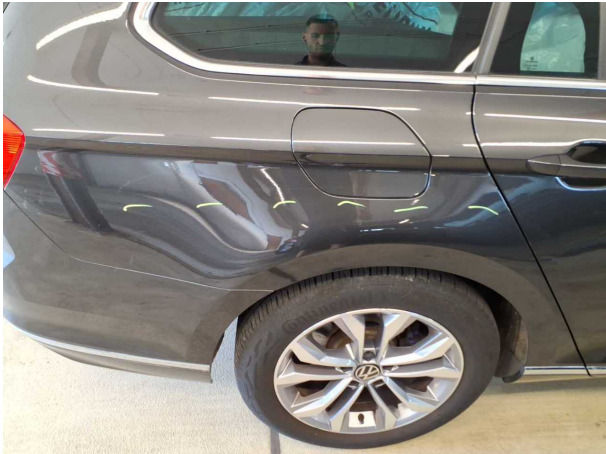
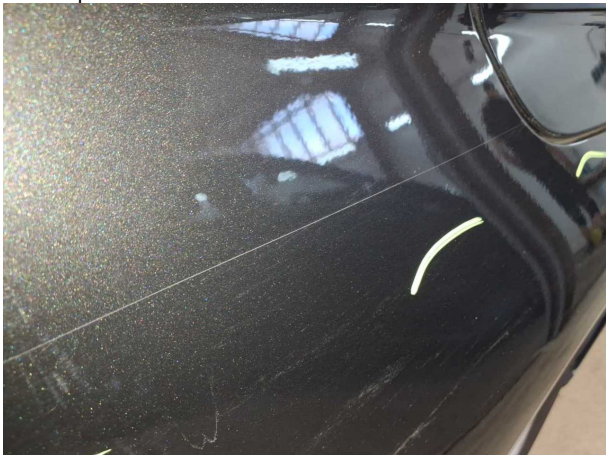
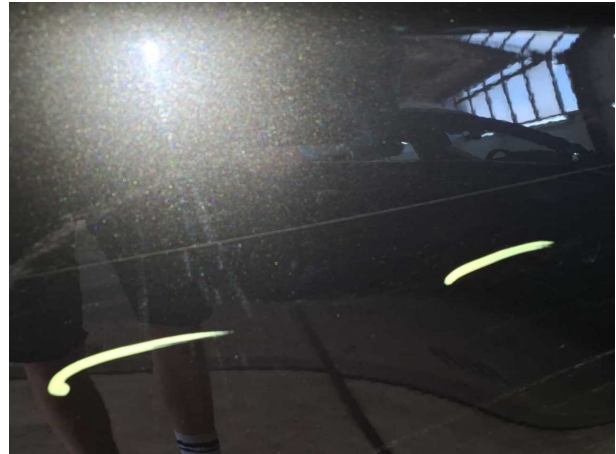
| No. | Component group | Description |
|---|---|---|
| 2 | Side panel - rear right side | Side panel - Scratch(es) - Cover / polish |

**Damage #2:** Side panel - rear right side: Side panel - Scratch(es) - Cover / polish

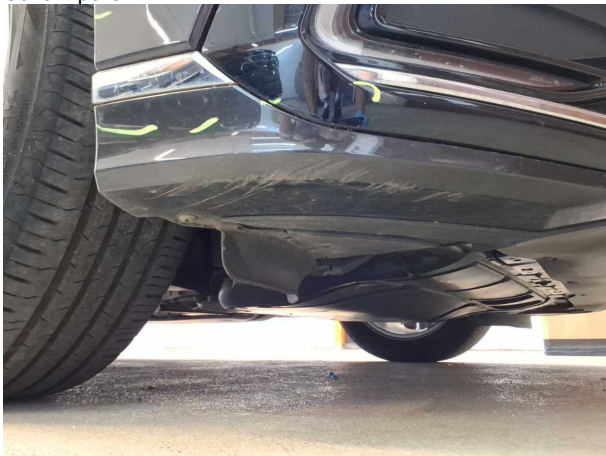
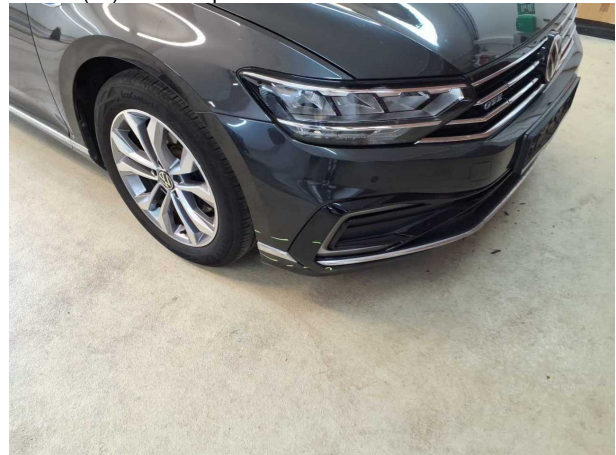
| No. | Component group | Description |
|---|---|---|
| 3 | Front bumper | Front bumper - Scratched - Loss in value |

**Damage #3:** Front bumper: Front bumper - Scratched - Loss in value

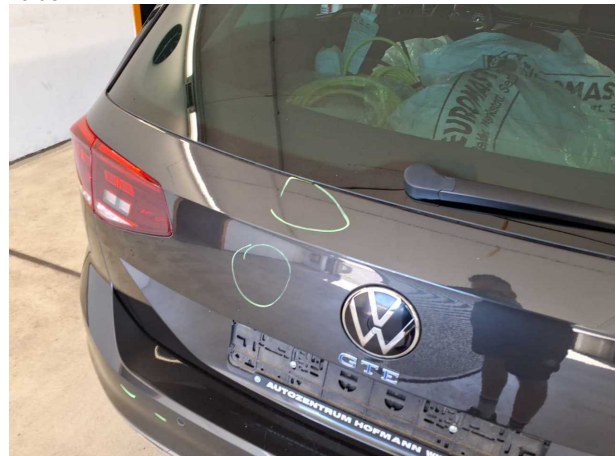
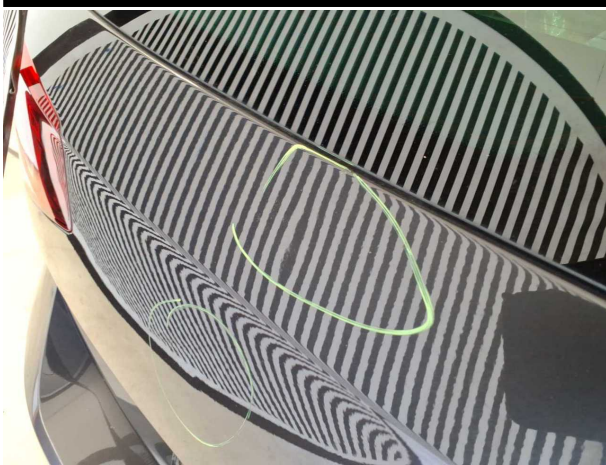
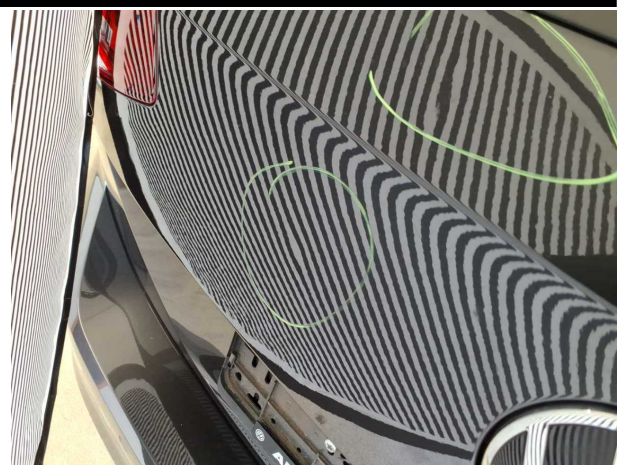
| No. | Component group | Description |
|---|---|---|
| 4 | Boot lid / rear door | Boot lid - dent(s) - Smooth repair work |

**Damage #4:** Boot lid / rear door: Boot lid - dent(s) - Smooth repair work

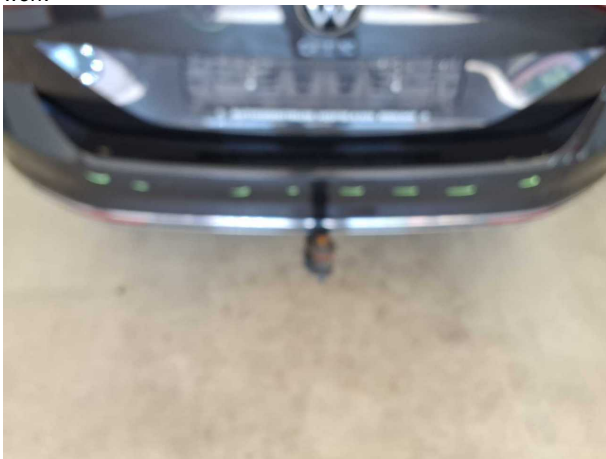
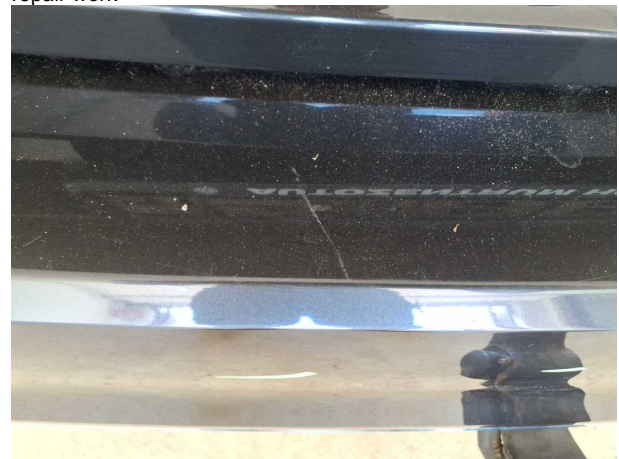
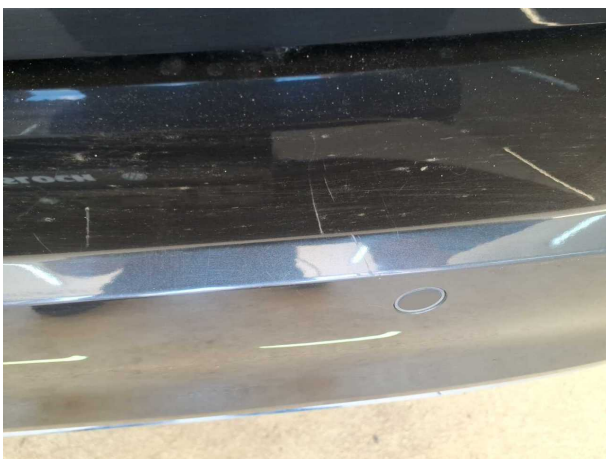
| No. | Component group | Description |
|---|---|---|
| 5 | Rear bumper | Rear bumper - Scratched - Smart repair |

**Damage #5:** Rear bumper: Rear bumper - Scratched - Smart repair
