# Zustandsbericht

Protokollnummer: 45756003  
Auftrags-Nr / Referenz: 22790420  
Besichtigungsdatum: 20.05.2026

| Hersteller / Modell | Volvo V60 B4 B DKG Plus Dark | | |
| Kennzeichen | HH-AV 920 | Fahrgestellnummer | YV1ZWK8V4R2615177 |

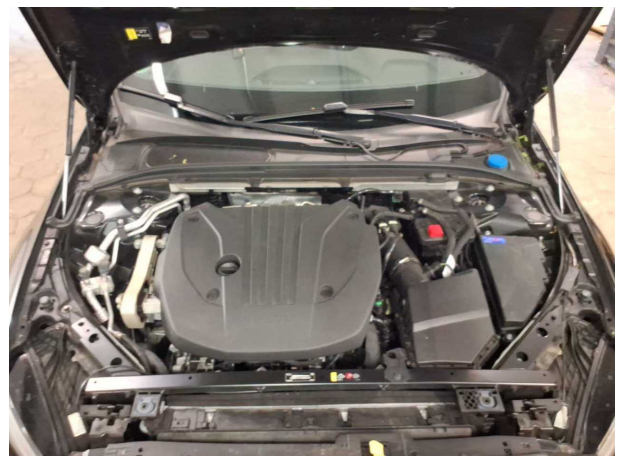
**Abbildung 6:** Motorraum

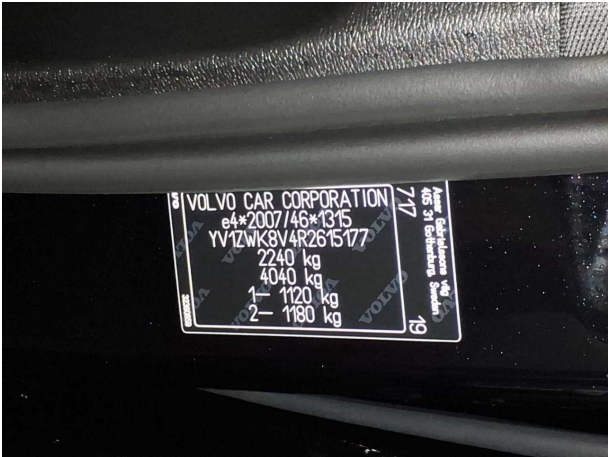
- Die Fahrzeug-Identifizierungsnummer (FIN) wurde am Fahrzeug abgelesen und die Übereinstimmung im Verlauf der Besichtigung durch den Unterzeichner mit den vorgelegten Unterlagen festgestellt.

Abbildung 7: FIN

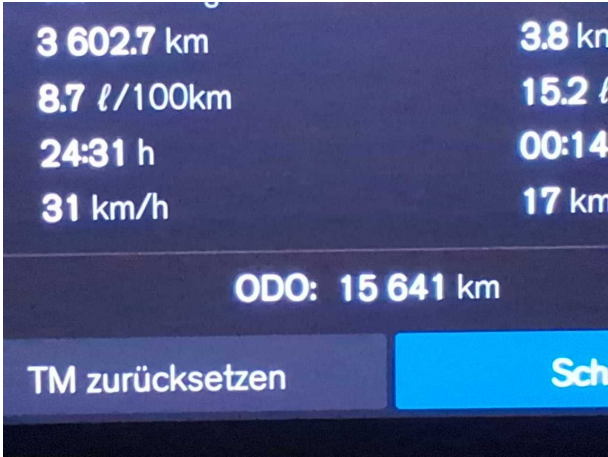
| Erstzulassung | 07.06.2024 | Laufleistung (abgelesen) | 15.641 km |

Abbildung 10: Laufleistung

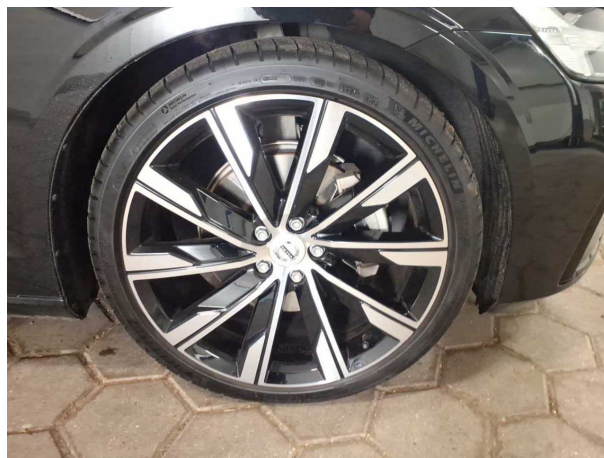
| Achse | Reifengröße | Reifentyp | Hersteller | Profiltiefe | Verkehrstauglichkeit |
|---|---|---|---|---|---|
| 1 | 245/35 R20 95W | Sommerreifen auf Leichtmetall | Michelin | 5mm / 5mm | i.O. |
| 2 | 245/35 R20 95W | Sommerreifen auf Leichtmetall | Michelin | 5mm / 5mm | i.O. |

**Abbildung 14:** Montierte Bereifung

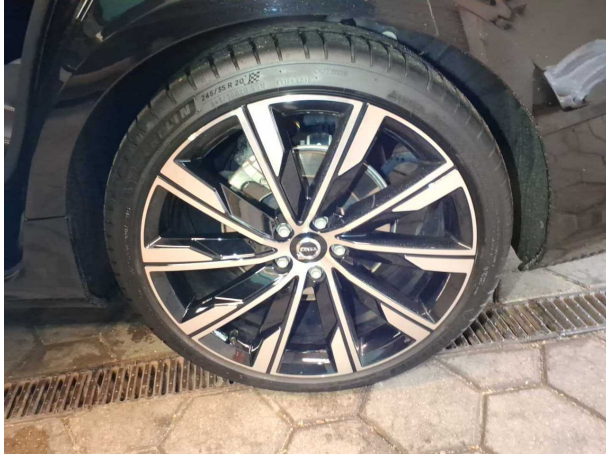
| Nr. | Bauteilgruppe | Beschreibung |
|---|---|---|
| 1 | Rad/Reifen | Leichtmetallfelge hinten links - verkratzt / verschürft - Wertminderung |

**Beschädigung #1:** Rad/Reifen: Leichtmetallfelge hinten links - verkratzt / verschürft - Wertminderung

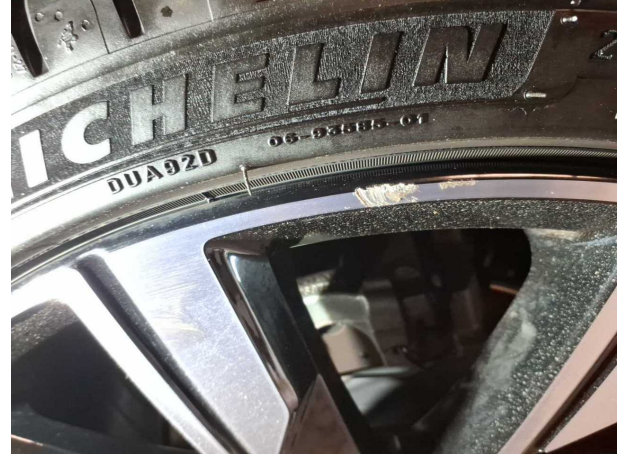
**Beschädigung #1:** Rad/Reifen: Leichtmetallfelge hinten links - verkratzt / verschürft - Wertminderung
