# Zustandsbericht / Minderwertgutachten

| Hersteller | SKODA | Typ / Verkaufsbez. | Kamiq 1.0 TSI DSG Scout Line |

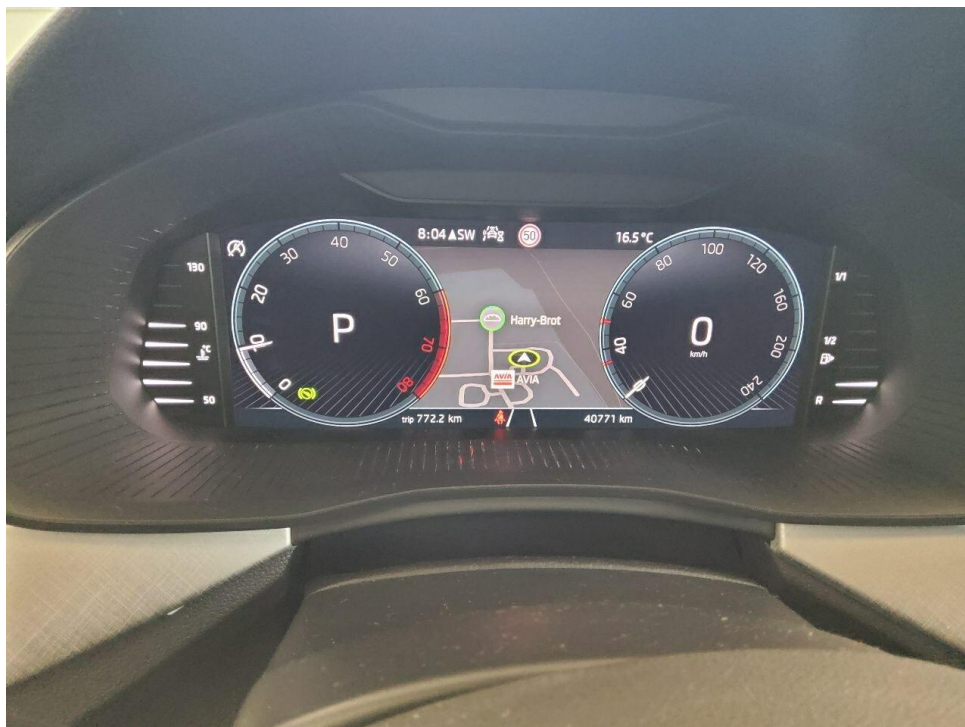
Bild 6 : Kombiinstrument (betriebsbereit) mit Km-Stand

| Schlüssel-Nr. | 40466743 | Km-Stand abgelesen | 40771 |

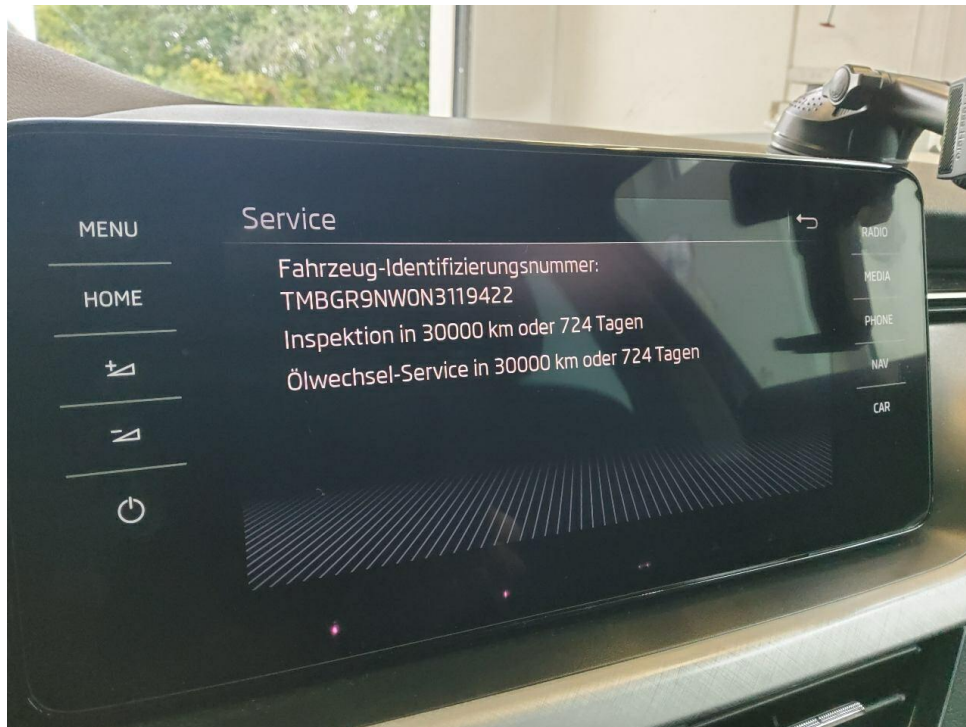
Bild 7 : Serviceintervallanzeige

| bis Wartung verbleiben: | 30.000 km (zum Besichtigungszeitpunkt) |

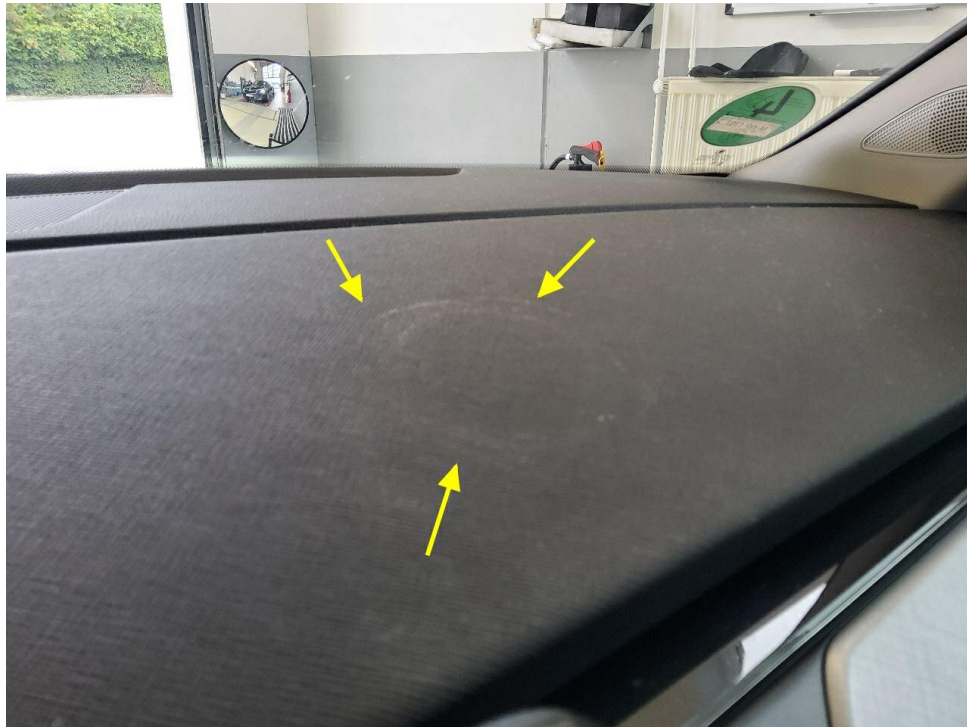
Bild 11 : Armaturentafel mit kleberesten.

1. Armaturentafel mit kleberesten., reinigen (Bild 11)
2. Reifendichtmittel abgelaufen., erneuern (Bild 12)

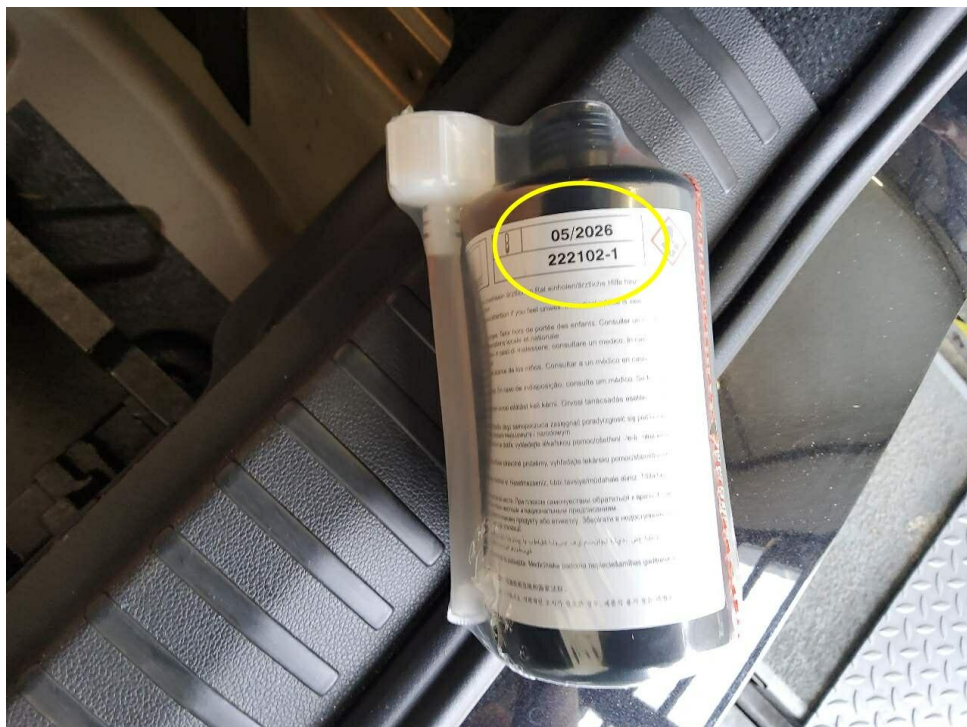
Bild 12 : Reifendichtmittel abgelaufen.

| Achse | Reifenbezeichnung | Hersteller/Typ | Art | Profiltiefe |
|---|---|---|---|---|
| Pannenset | Füllflasche haltbar bis 05 / 2026 | | | |
