**Fahrzeugbeschreibung**

## Zustandsbericht

| Berichtsnummer : | 0000000929906-DE968 | | |

#### Land Rover Range Rover Evoque (L551)(2018->) R-Dynamic S

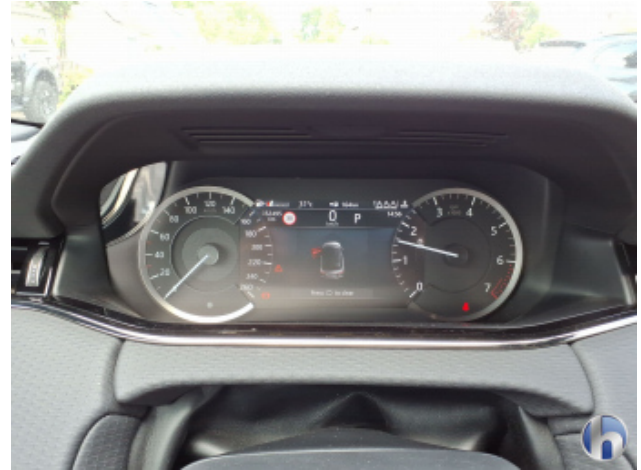
Kilometerstand

| Fahrzeug-Ident.-Nr.: | SALZA2BX3PH224636 | Laufleistung abgelesen: | 32495 km |

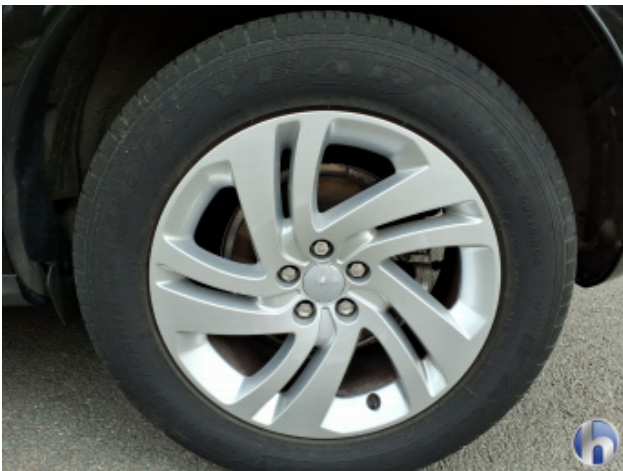
Felgen

| | Allwetterreifen | Aluminium original |

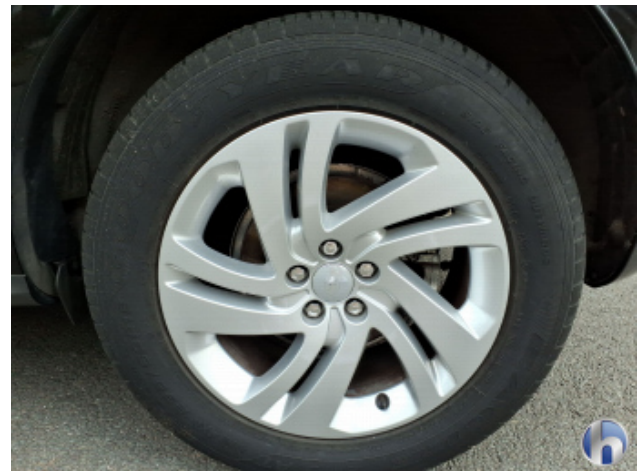
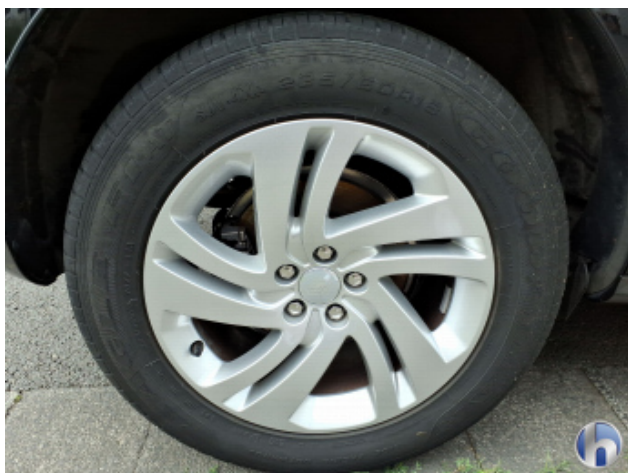
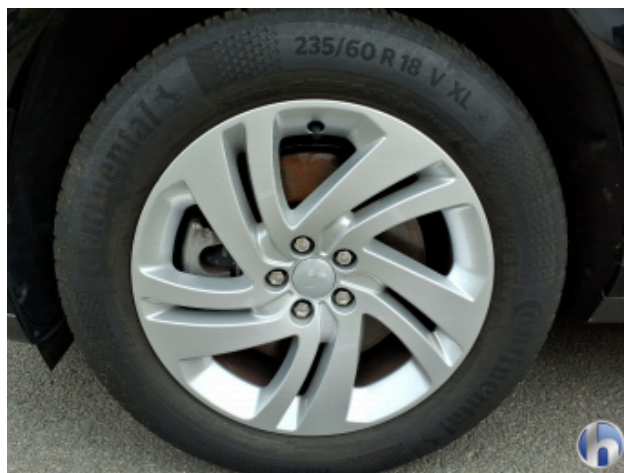
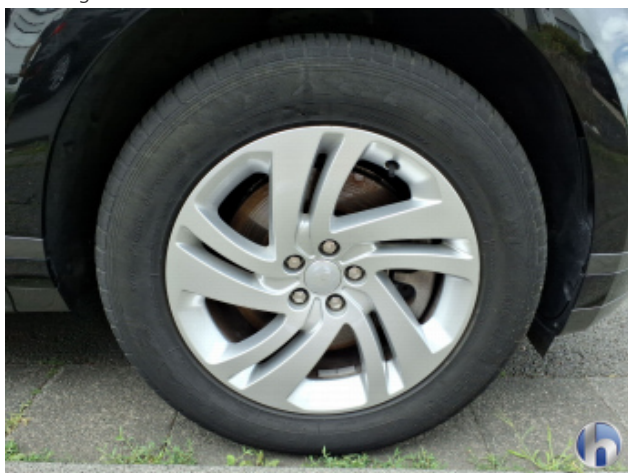
| | Allwetterreifen | Aluminium original |
|---|---|---|
| 1. Achse - links / Zust. | Continental | 235/60/R18/-V 4 mm |
| 1. Achse - rechts / Zust. | Continental | 235/60/R18/-V 4 mm |
| 2. Achse - links / Zust. | Continental | 235/60/R18/-V 4 mm |
| 2. Achse - rechts / Zust. | Continental | 235/60/R18/-V 4 mm |
| Verkehrssicherheit: | Verkehrssicher | |

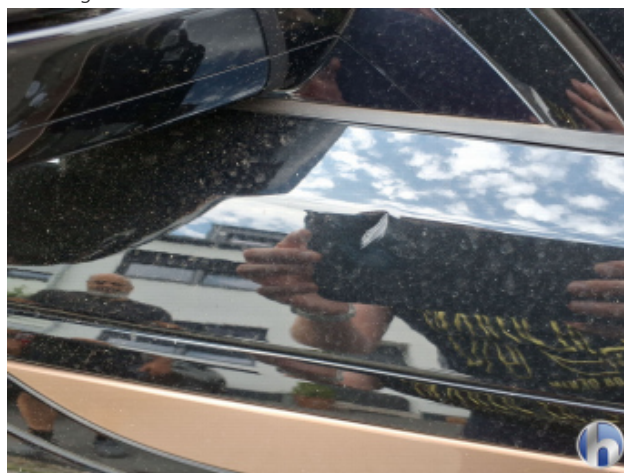
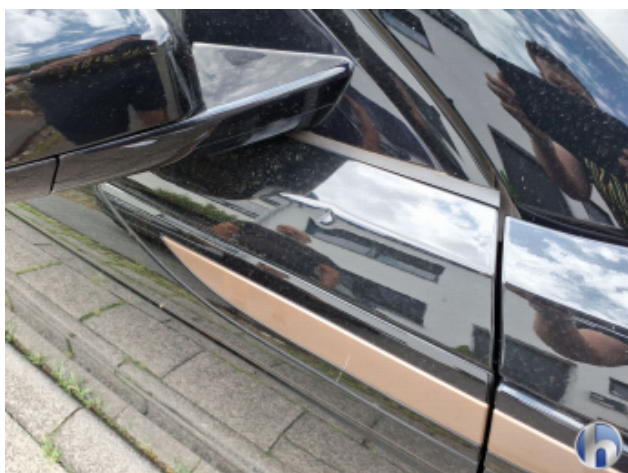
| Bauteil | Schaden | Rep.-Art |
|---|---|---|
| 1. Tür Vorne - Rechts | Verdellt | Instandsetzen und Lackieren |

**Verdellt - Instandsetzen und Lackieren**

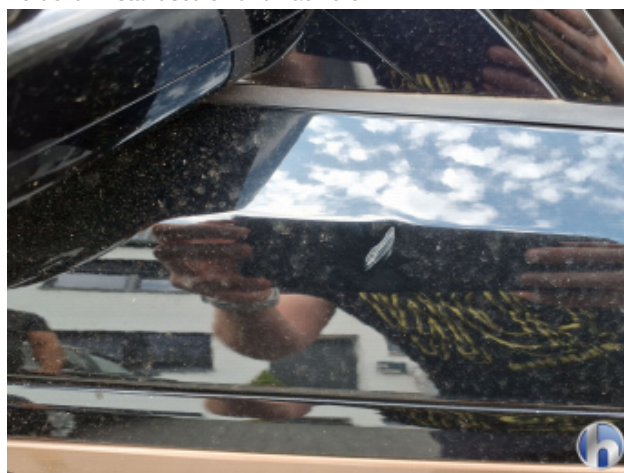
| Bauteil | Schaden | Rep.-Art |
|---|---|---|
| 2. Tür Vorne - Rechts | Beschädigt | Abdichten |

**Beschädigt - Abdichten**

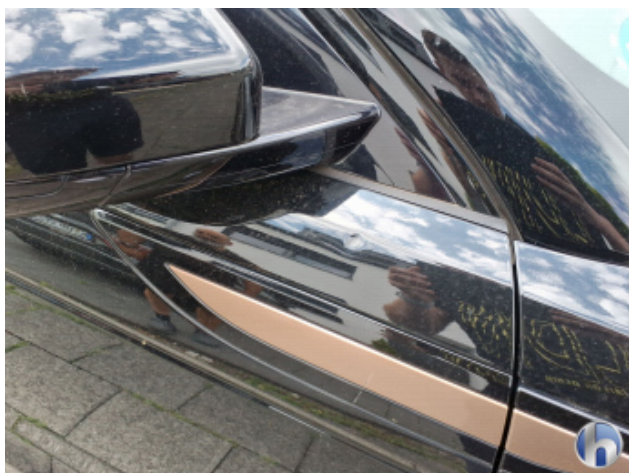
2. Tür Vorne - Rechts  
**Beschädigt - Abdichten**

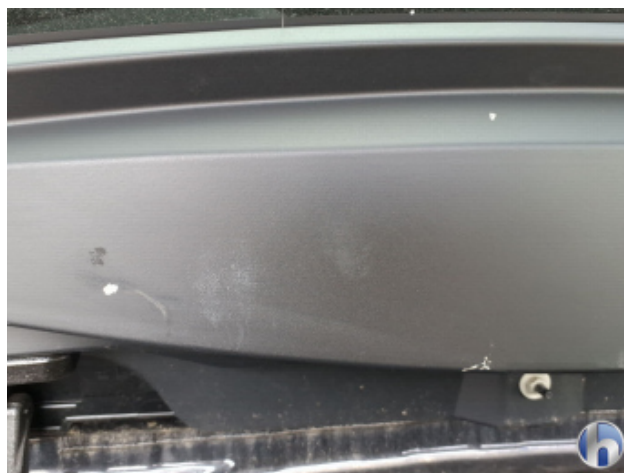
| Bauteil | Schaden | Rep.-Art |
|---|---|---|
| 3. Laderaumabdeckung | Beschädigt | Erneuern |

3. Laderaumabdeckung  
**Beschädigt - Erneuern**

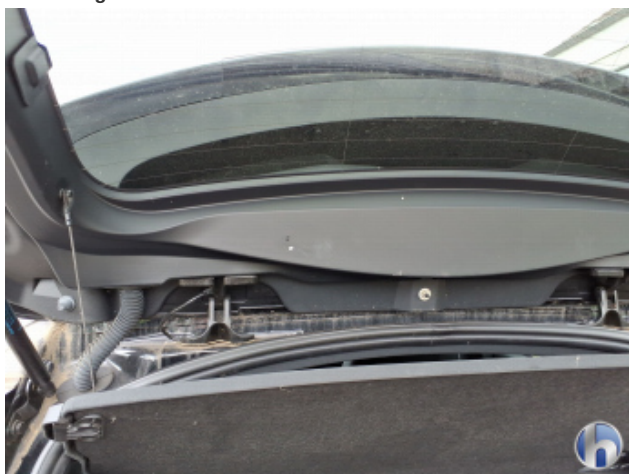
3. Laderaumabdeckung  
**Beschädigt - Erneuern**

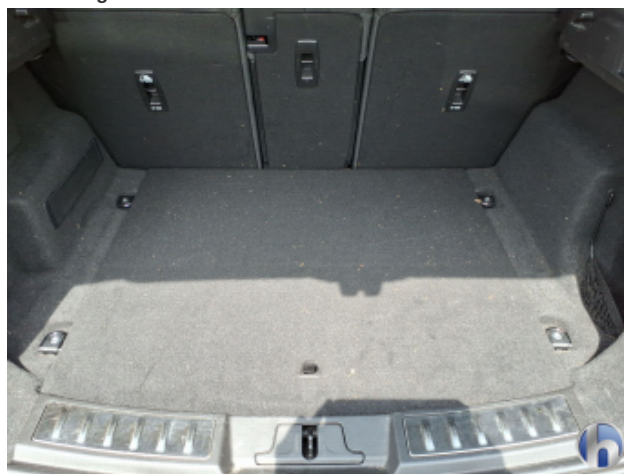
| Bauteil | Schaden | Rep.-Art |
|---|---|---|
| 4. Innenraum | Verschmutzt | Reinigen |

4. Innenraum  
**Verschmutzt - Reinigen**
