WBA6N31040FM64236

## Zustandsbericht

**TÜV SÜD Auto Service GmbH**  
Römeräcker 1  
76351 Linkenheim - Hochstetten

Besichtigungsdatum: 22.06.2026  
**Protokollnummer: 46060207**  
Anlieferungsdatum: 22.06.2026

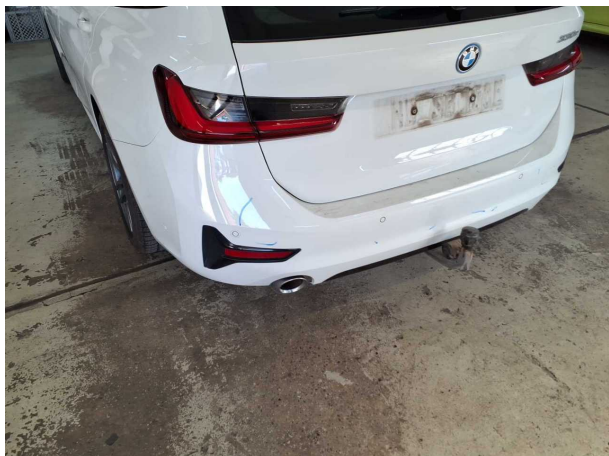
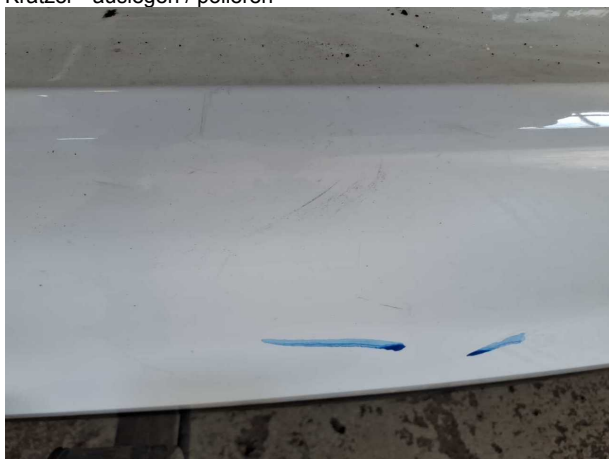
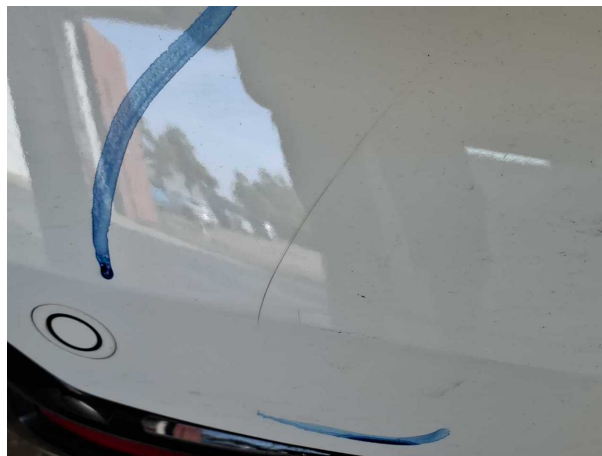
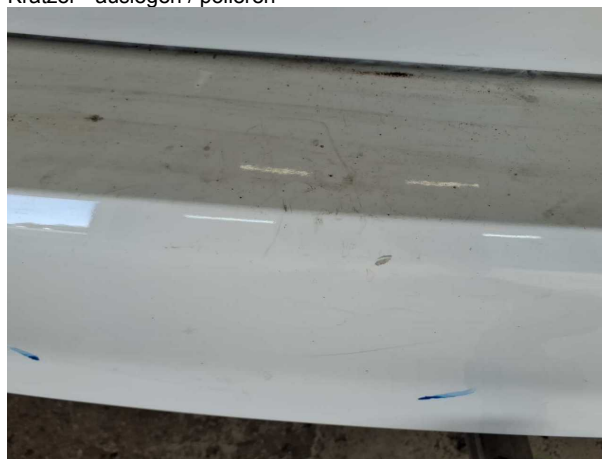
| Nr. | Bauteilgruppe | Beschreibung |
|---|---|---|
| 2 | Stoßfänger hinten | Stoßfänger hinten - Kratzer - auslegen / polieren |

**Beschädigung #2:** Stossfänger hinten: Stossfänger hinten - Kratzer - auslegen / polieren

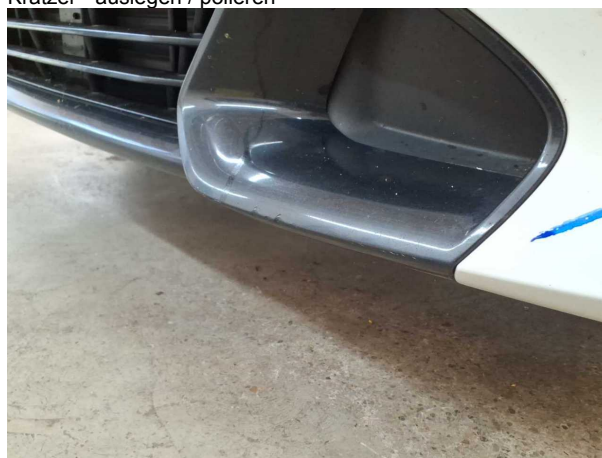
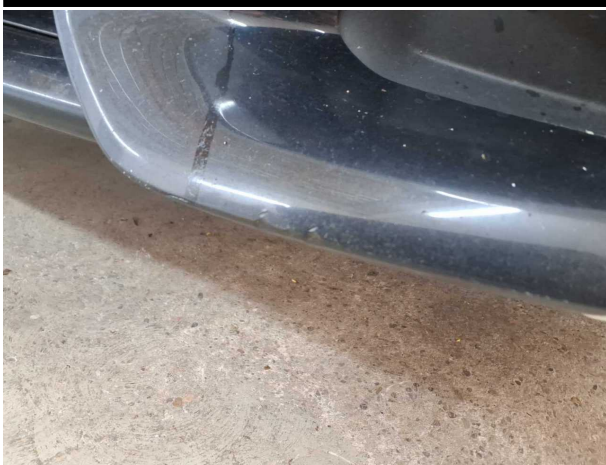
| Nr. | Bauteilgruppe | Beschreibung |
|---|---|---|
| 4 | Stoßfänger vorn | Spoiler - verkratzt / verschürft - Wertminderung |

**Beschädigung #4:** Stossfänger vorn: Spoiler - verkratzt / verschürft - Wertminderung

**Beschädigung #4:** Stossfänger vorn: Spoiler - verkratzt / versch...  
- Wertminderung

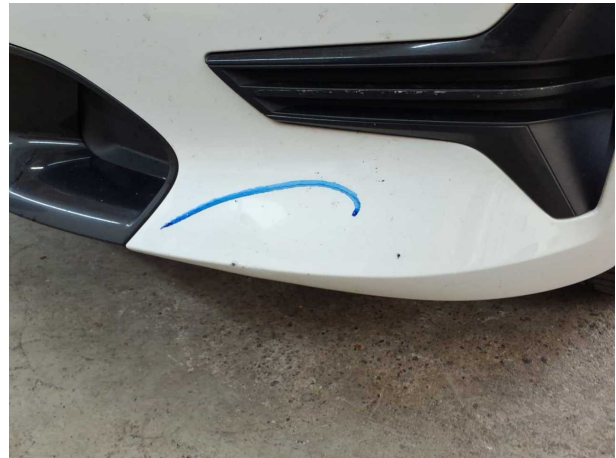
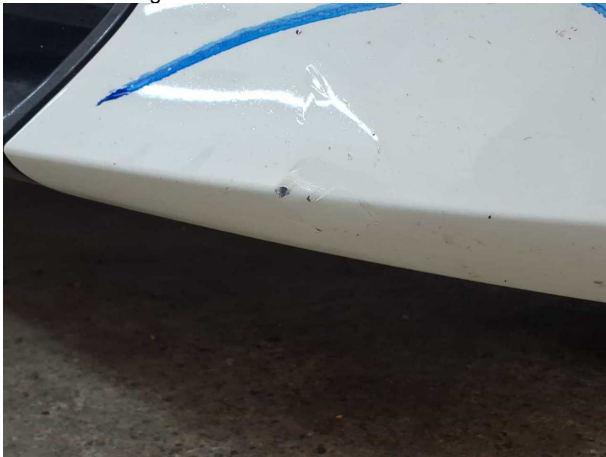
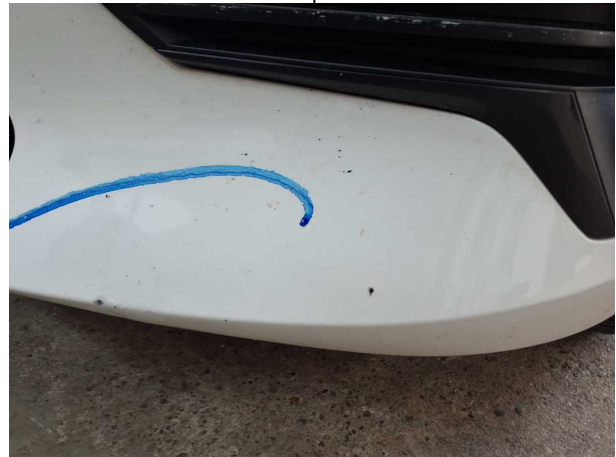
| Nr. | Bauteilgruppe | Beschreibung |
|---|---|---|
| 6 | Stoßfänger vorn | Stoßfänger vorn - verkratzt / verschürft - Smart Repair |

**Beschädigung #6:** Stossfänger vorn: Stossfänger vorn -  
verkratzt / verschürft - Smart Repair

**Beschädigung #6:** Stossfänger vorn: Stossfänger vorn - verkratzt /  
verschürft - Smart Repair

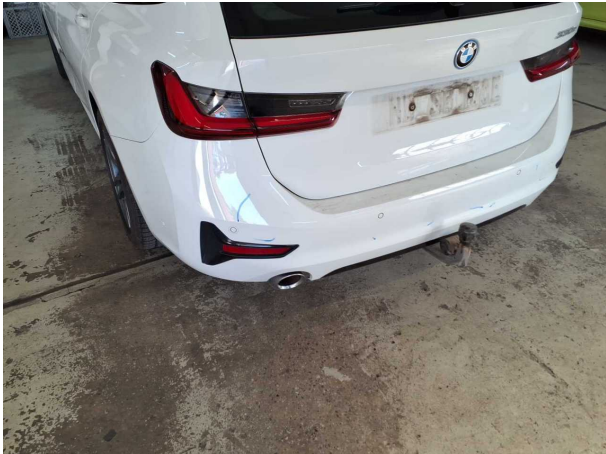
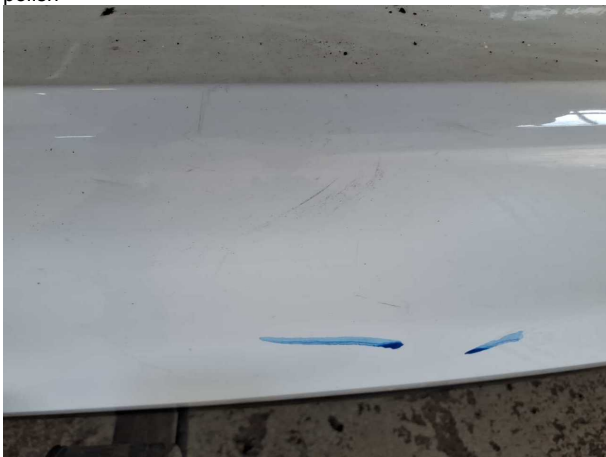
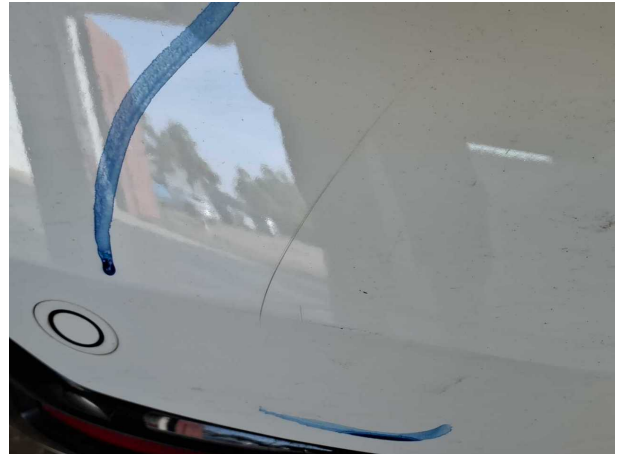
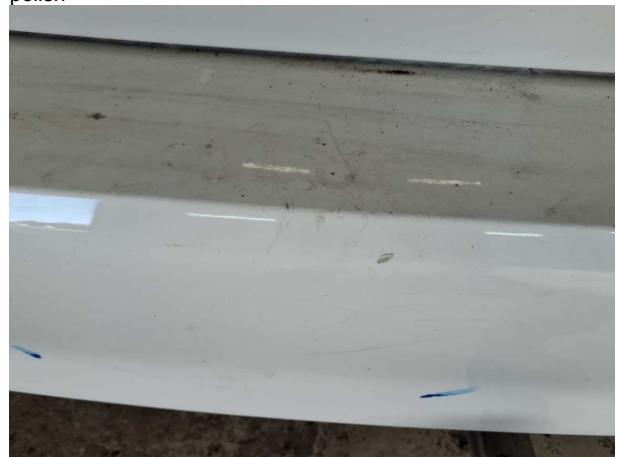
| No. | Component group | Description |
|---|---|---|
| 2 | Rear bumper | Rear bumper - Scratch(es) - Cover / polish |

**Damage #2:** Rear bumper: Rear bumper - Scratch(es) - Cover / polish

**Damage #2:** Rear bumper: Rear bumper - Scratch(es) - Cove...  
polish

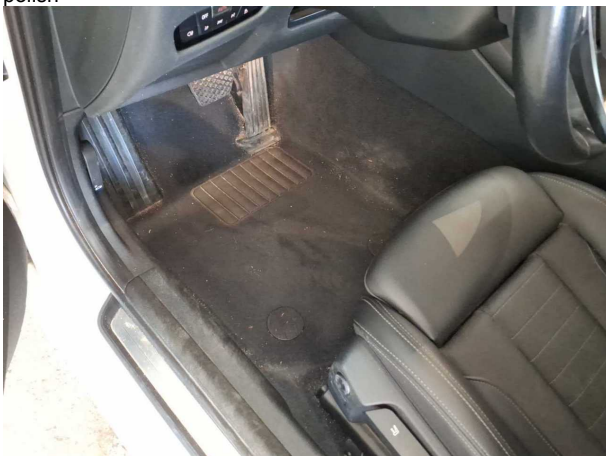
| No. | Component group | Description |
|---|---|---|
| 3 | Trim / covers | Floor mats (Fehlt) - Replace |

**Damage #3:** Trim / covers: Floor mats (Fehlt) - Replace

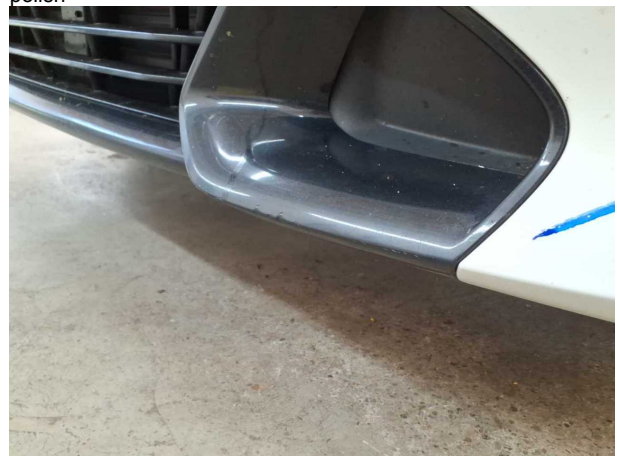
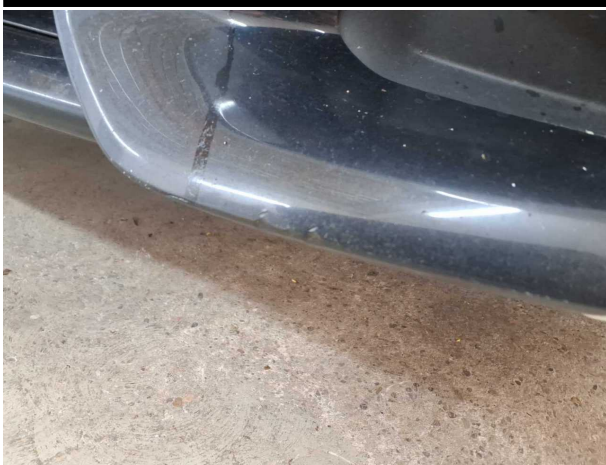
| No. | Component group | Description |
|---|---|---|
| 4 | Front bumper | Spoiler - Scratched - Loss in value |

**Damage #4:** Front bumper: Spoiler - Scratched - Loss in value

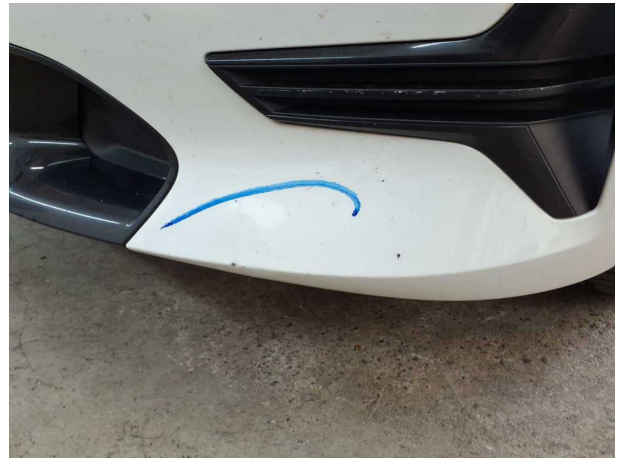
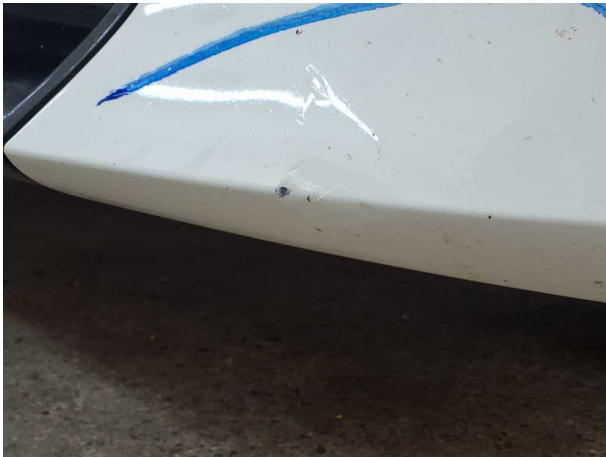
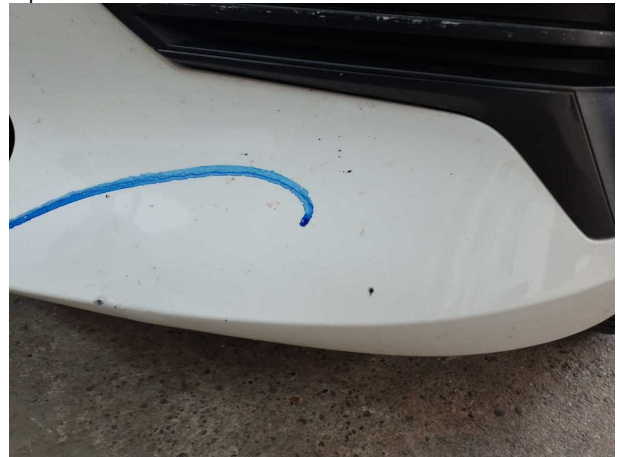
| No. | Component group | Description |
|---|---|---|
| 6 | Front bumper | Front bumper - Scratched - Smart repair |

**Damage #6:** Front bumper: Front bumper - Scratched - Smart repair
