## Angaben zum Fahrzeug

## Zustandsbericht

**TÜV SÜD Auto Service GmbH**  
Römeräcker 1  
76351 Linkenheim - Hochstetten

Besichtigungsdatum: 05.08.2026  
**Protokollnummer: 46904513**  
Anlieferungsdatum: 05.08.2026

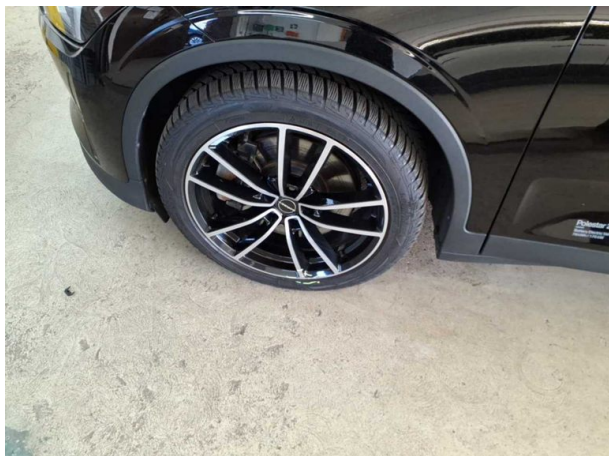
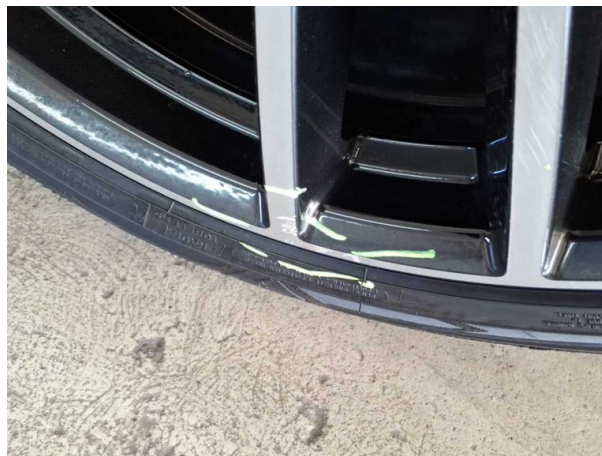
| Nr. | Bauteilgruppe | Beschreibung |
|---|---|---|
| 1 | Rad/Reifen | Leichtmetallfelge vorn links - verkratzt / verschürft - kein Abzug |

**Beschädigung #1:** Rad/Reifen: Leichtmetallfelge vorn links - verkratzt / verschürft - kein Abzug

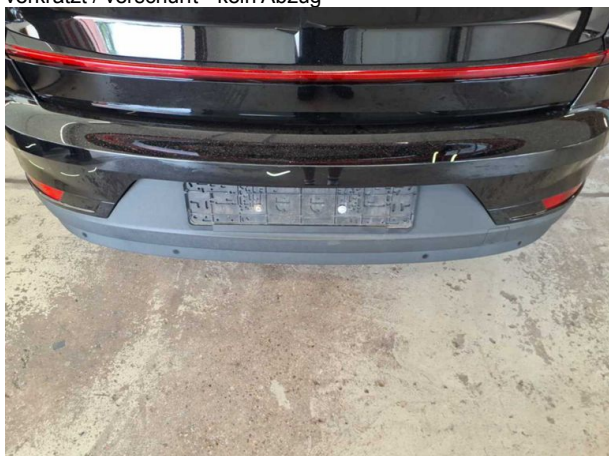
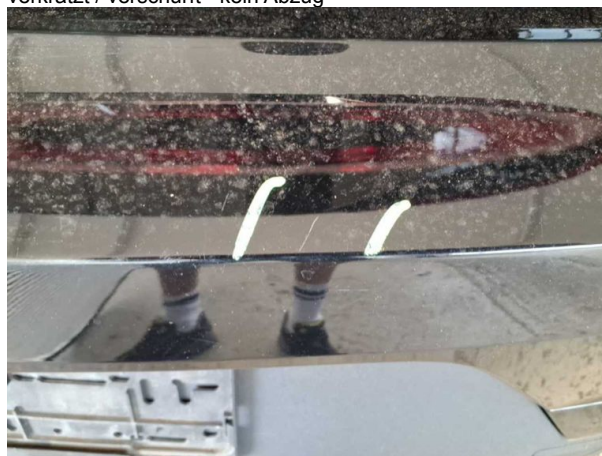
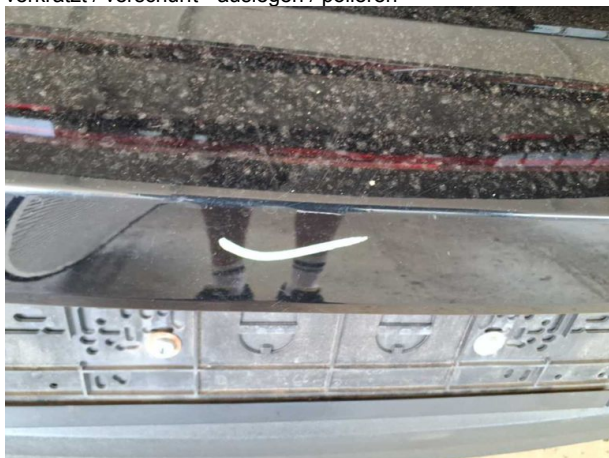
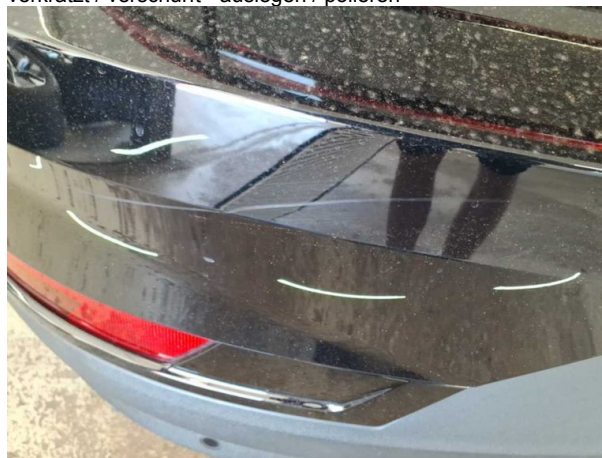
| Nr. | Bauteilgruppe | Beschreibung |
|---|---|---|
| 2 | Stoßfänger hinten | Stoßfänger hinten - verkratzt / verschürft - auslegen / polieren |

**Beschädigung #2:** Stossfänger hinten: Stossfänger hinten - verkratzt / verschürft - auslegen / polieren

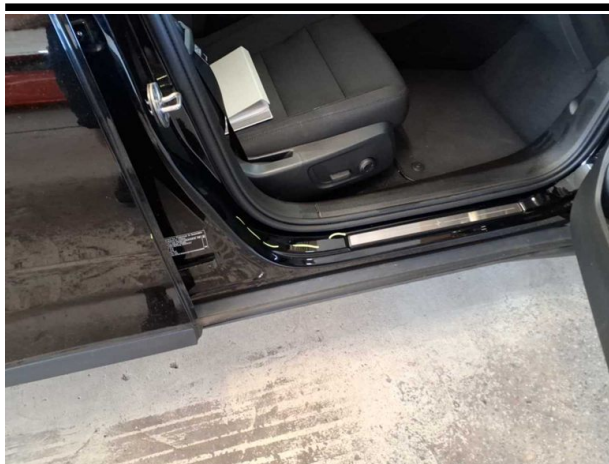
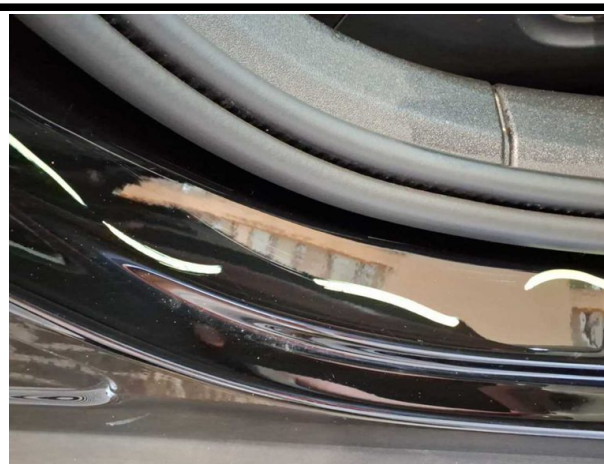
| Nr. | Bauteilgruppe | Beschreibung |
|---|---|---|
| 3 | Schweller rechts | Einstieg - Kratzer - auslegen / polieren |

**Beschädigung #3:** Schweller rechts: Einstieg - Kratzer - auslege... polieren

**Beschädigung #3:** Schweller rechts: Einstieg - Kratzer - auslegen / polieren

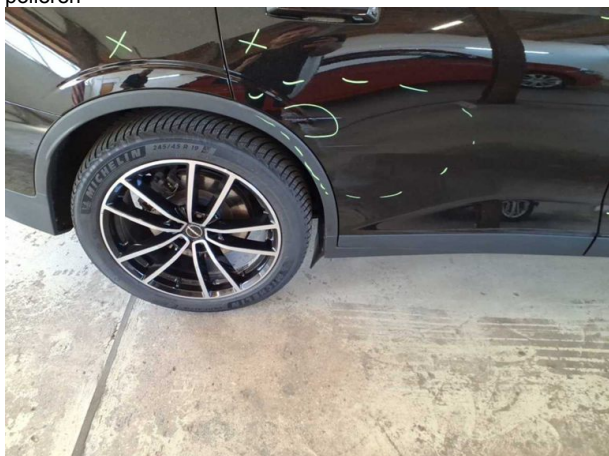
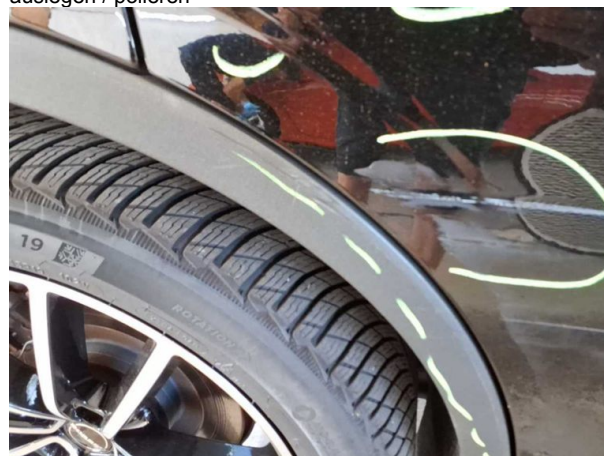
| Nr. | Bauteilgruppe | Beschreibung |
|---|---|---|
| 7 | Kotflügel rechts | Radhausverbreiterung - verkratzt / verschürft - erneuern |

**Beschädigung #7:** Kotflügel rechts: Radhausverbreiterung - verkratzt / verschürft - erneuern

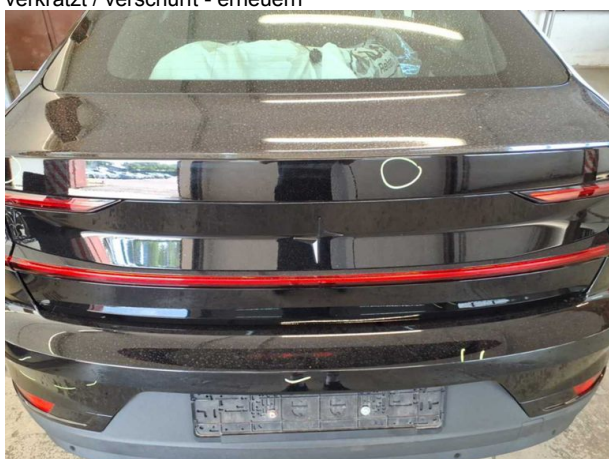
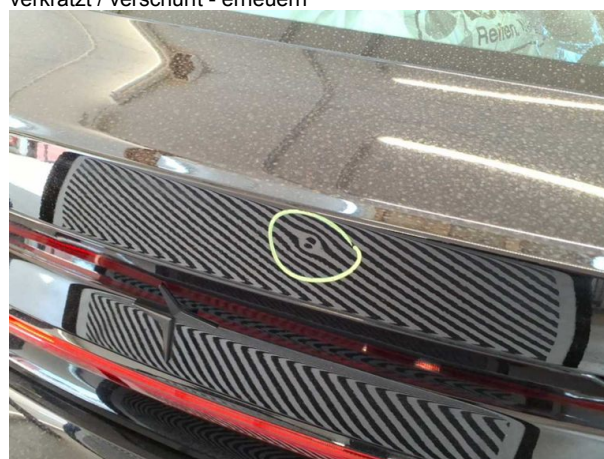
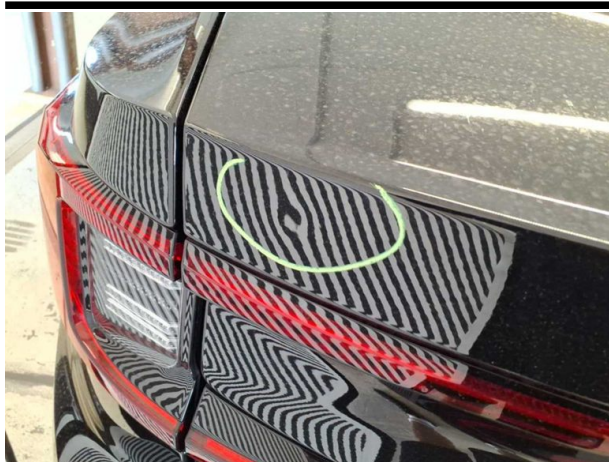
| Nr. | Bauteilgruppe | Beschreibung |
|---|---|---|
| 8 | Heckklappe/-tür | Heckklappe - Delle(n) - sanft instandsetzen |

**Beschädigung #8:** Heckklappe/-tür: Heckklappe - Delle(n) - sanft instandsetzen

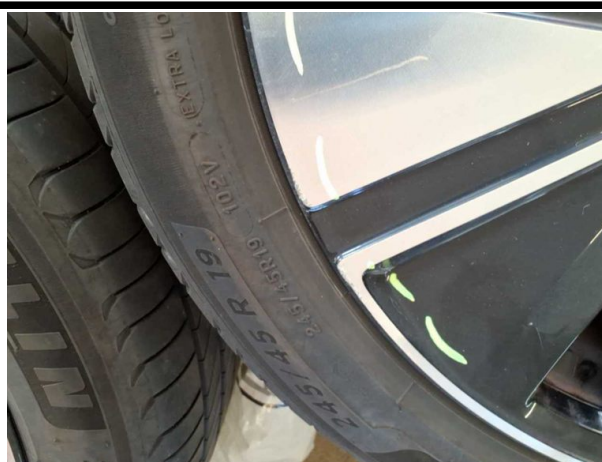
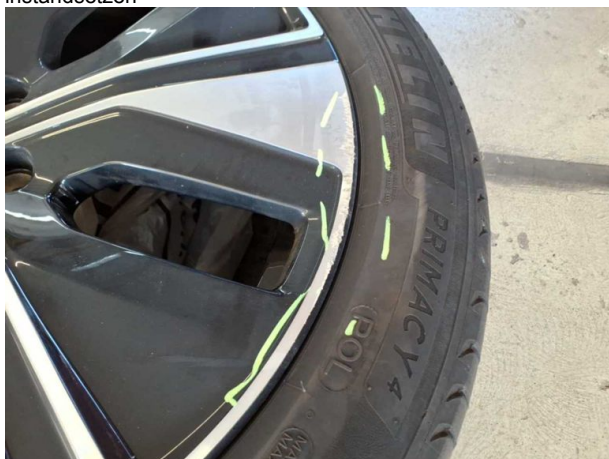
| Nr. | Bauteilgruppe | Beschreibung |
|---|---|---|
| 10 | 2.Radsatz | 2 Leichtmetallfelgen - verkratzt / verschürft - Wertminderung |

**Beschädigung #10:** 2.Radsatz: 2 Leichtmetallfelgen - verkratzt / verschürft - Wertminderung

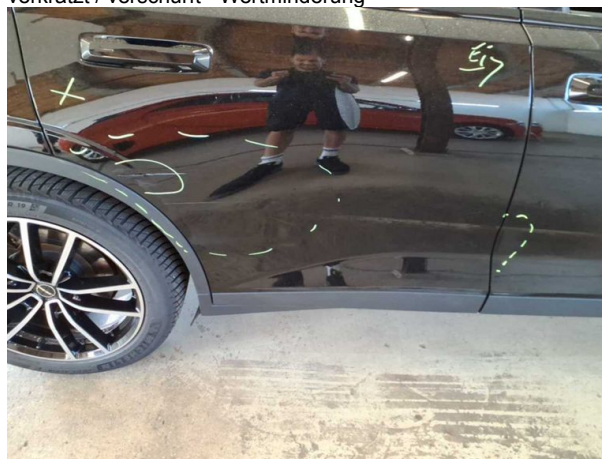
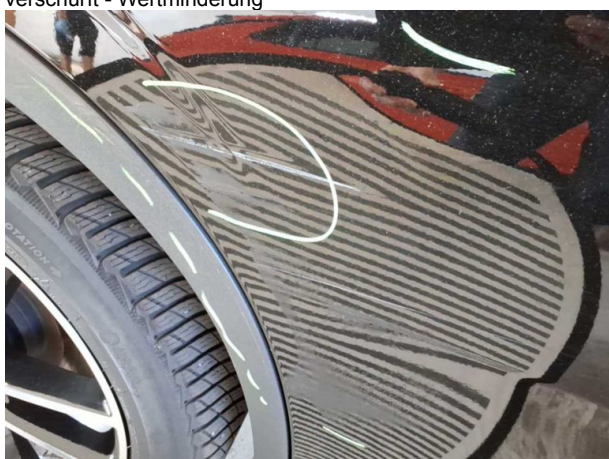
| Nr. | Bauteilgruppe | Beschreibung |
|---|---|---|
| 11 | Tür hinten rechts | Tür - verkratzt / verschürft - instandsetzen und lackieren |

**Beschädigung #11:** Tür hinten rechts: Tür - verkratzt / verschürft - instandsetzen und lackieren

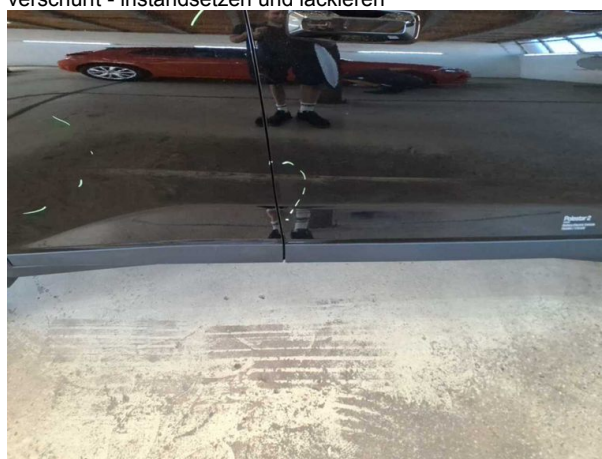
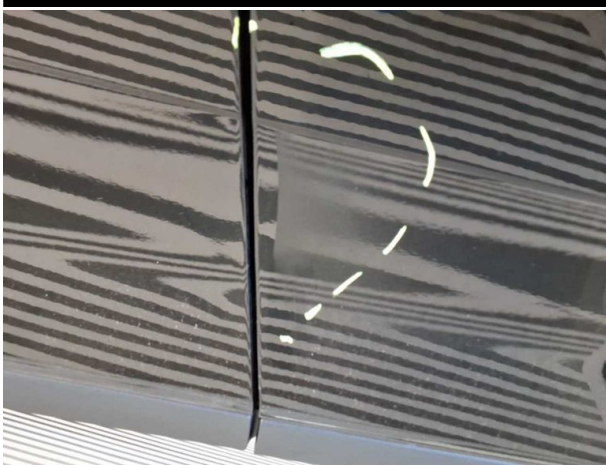
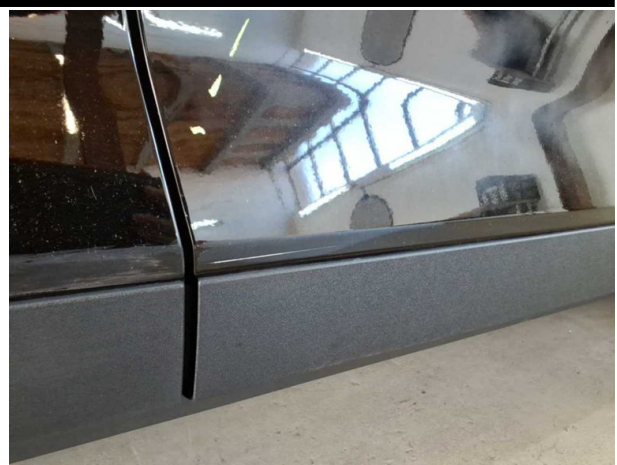
| Nr. | Bauteilgruppe | Beschreibung |
|---|---|---|
| 12 | Tür vorn rechts | Tür - verkratzt / verschürft - instandsetzen und lackieren |

**Beschädigung #12:** Tür vorn rechts: Tür - verkratzt / verschürft - instandsetzen und lackieren

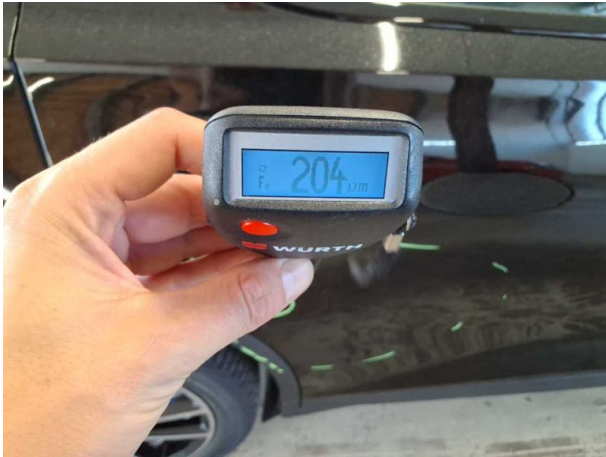
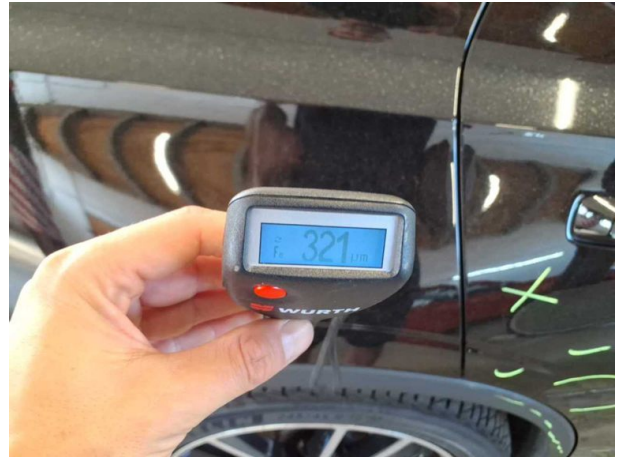
| Nr. | Ort |
|---|---|
| 1 | Seitenwand rechts, Tür hinten rechts |

**Nachlackierung 1:** Seitenwand rechts, Tür hinten rechts

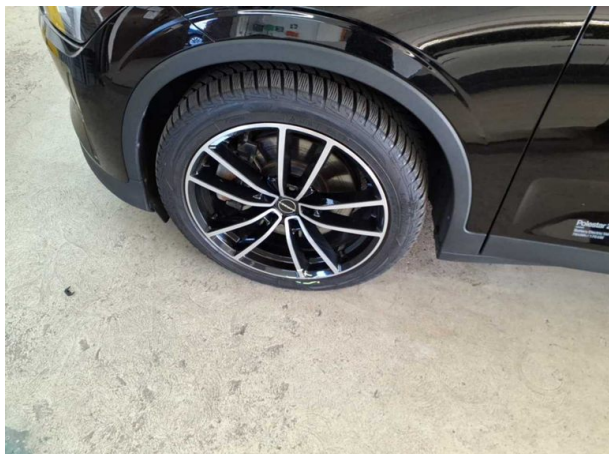
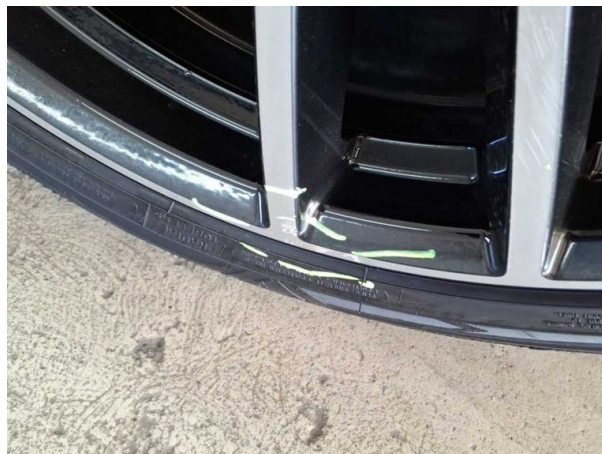
| No. | Component group | Description |
|---|---|---|
| 1 | Wheel / tyres | Alloy rim - front left side - Scratched - No deduction |

**Damage #1:** Wheel / tyres: Alloy rim - front left side - Scratched - No deduction

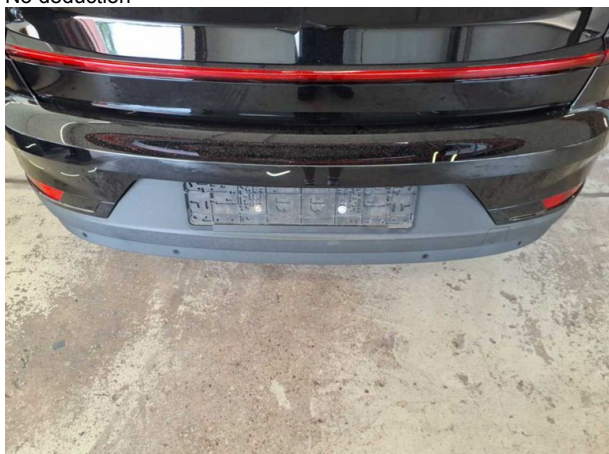
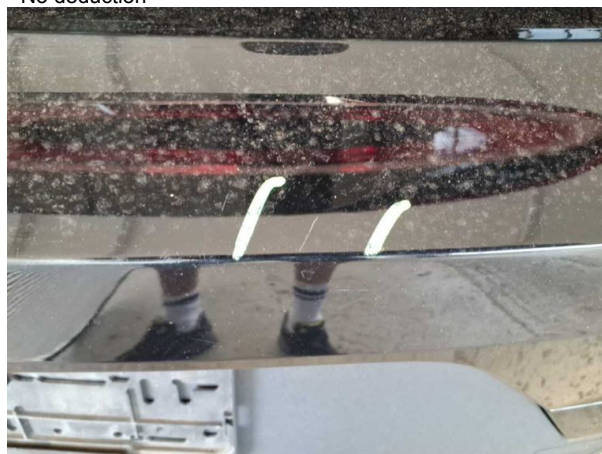
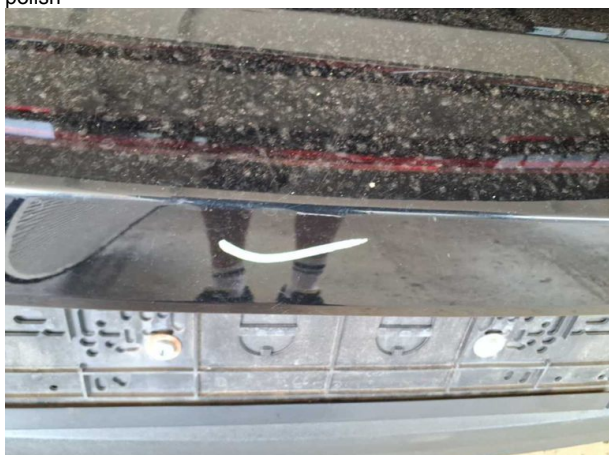
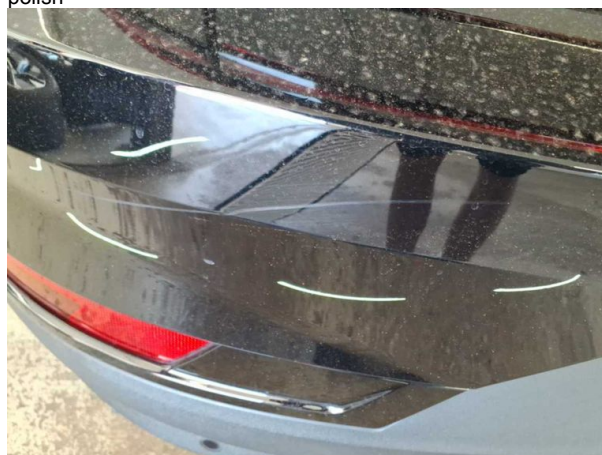
| No. | Component group | Description |
|---|---|---|
| 2 | Rear bumper | Rear bumper - Scratched - Cover / polish |

**Damage #2:** Rear bumper: Rear bumper - Scratched - Cover / polish

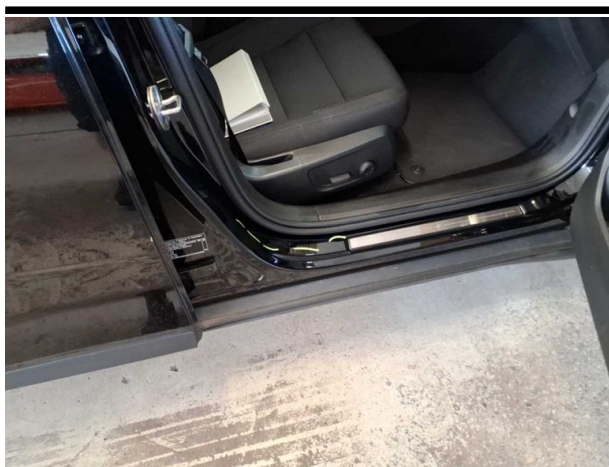
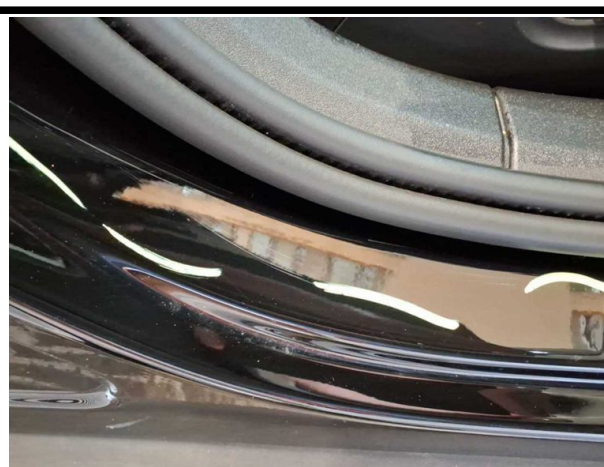
| No. | Component group | Description |
|---|---|---|
| 3 | Sill - right side | Sill - Scratch(es) - Cover / polish |

**Damage #3:** Sill - right side: Sill - Scratch(es) - Cover / polish

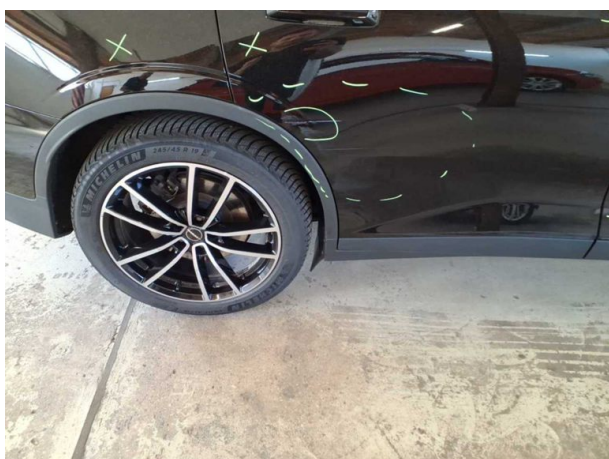
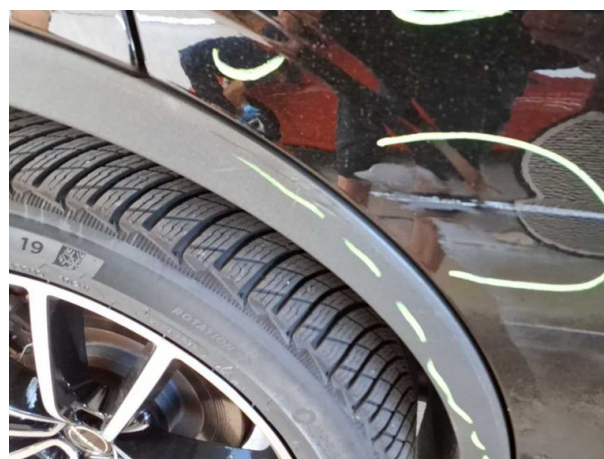
| No. | Component group | Description |
|---|---|---|
| 7 | Mudguard - right side | Wheel well extension - Scratched - Replace |

**Damage #7:** Mudguard - right side: Wheel well extension - Scratched - Replace

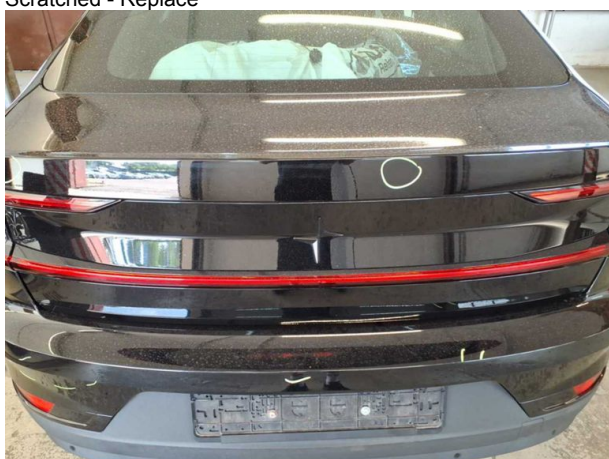
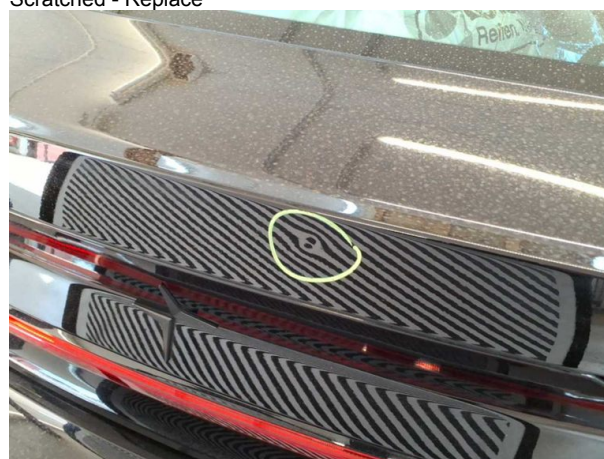
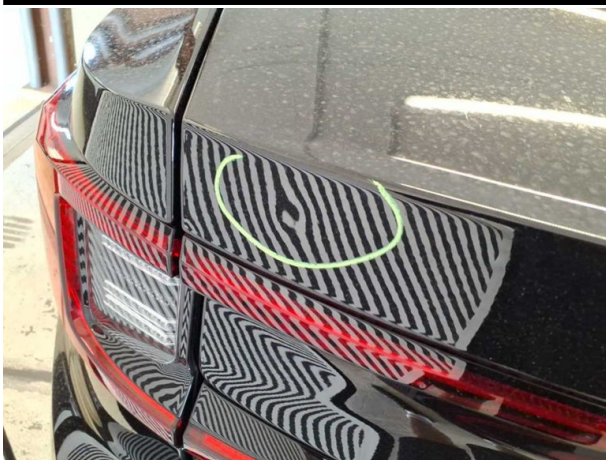
| No. | Component group | Description |
|---|---|---|
| 8 | Boot lid / rear door | Boot lid - dent(s) - Smooth repair work |

**Damage #8:** Boot lid / rear door: Boot lid - dent(s) - Smooth repair work

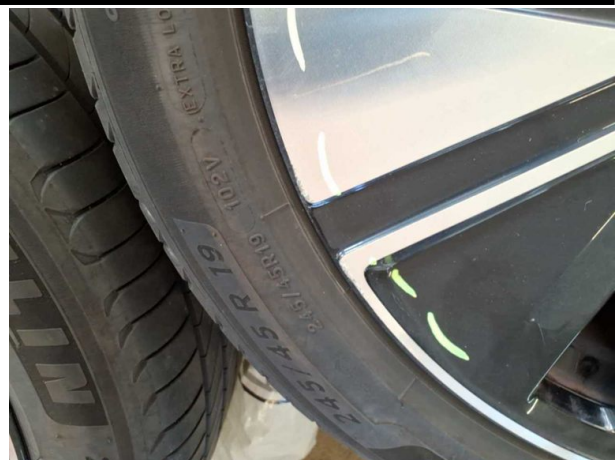
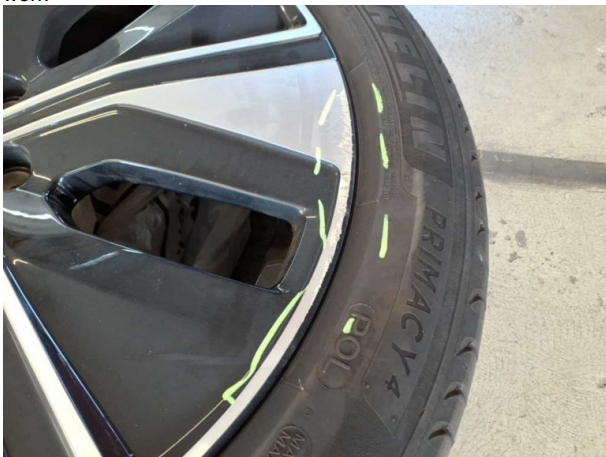
| No. | Component group | Description |
|---|---|---|
| 10 | 2nd wheel set | 2 alloy rims - Scratched - Loss in value |

**Damage #10:** 2nd wheel set: 2 alloy rims - Scratched - Loss in value

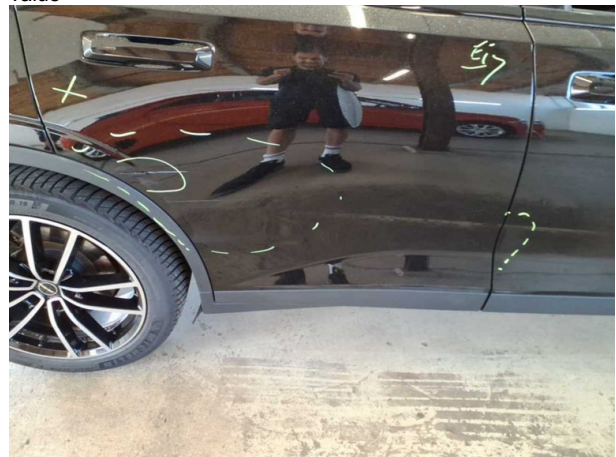
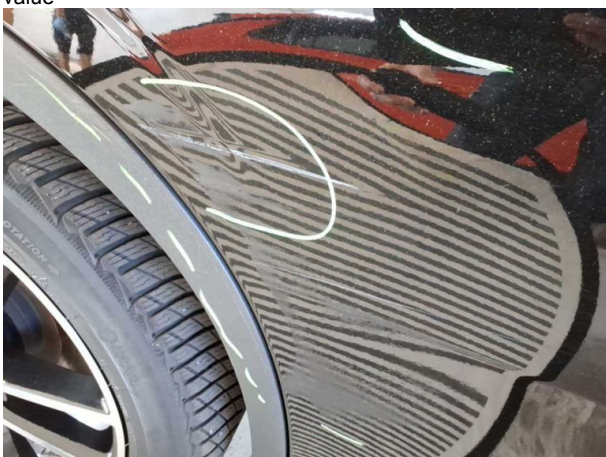
| No. | Component group | Description |
|---|---|---|
| 11 | Door - rear right side | Door - Scratched - Repair and paint |

**Damage #11:** Door - rear right side: Door - Scratched - Repair and paint

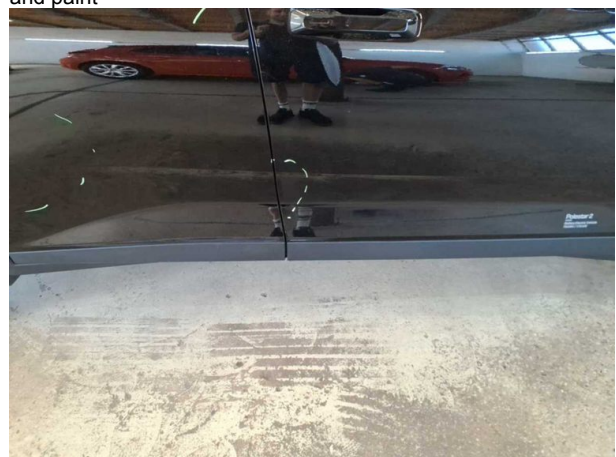
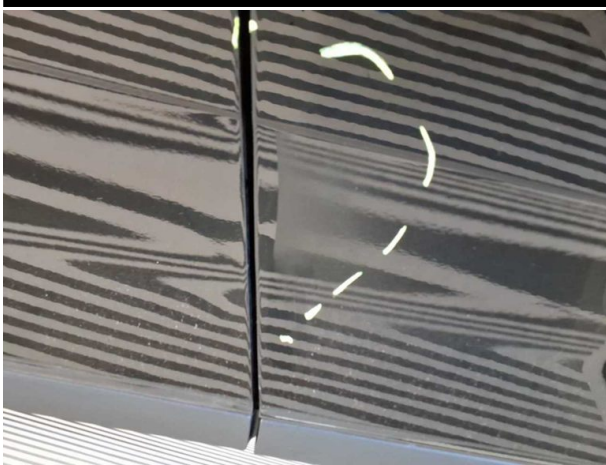
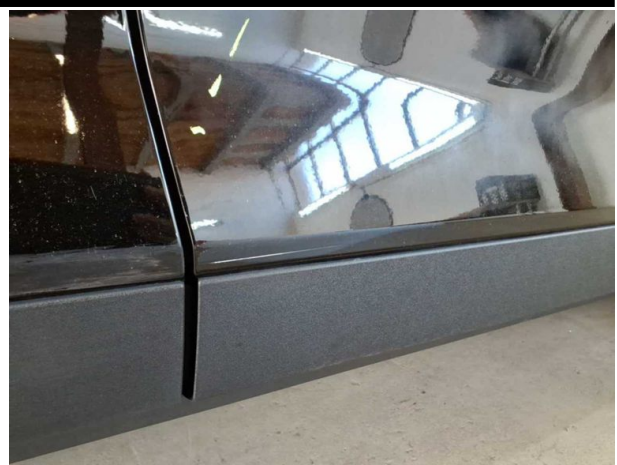
| No. | Component group | Description |
|---|---|---|
| 12 | Door - front right side | Door - Scratched - Repair and paint |

**Damage #12:** Door - front right side: Door - Scratched - Repair and paint

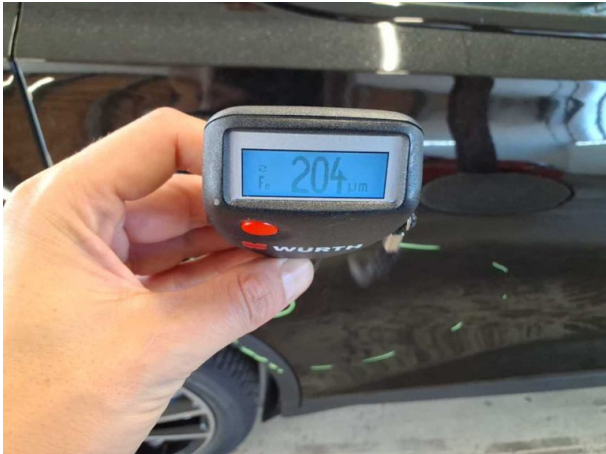
| No. | Location |
|---|---|
| 1 | Side panel - rear right side, Door - rear right side |

**Repainting 1:** Side panel - rear right side, Door - rear right side
