**Fahrzeug:** RENAULT Grand Scénic BLUE dCi 120 Business Edition Kompaktvan 5-türig 1750 ccm 120 PS / 88 KW Diesel 6-Gang Manuell

| Amtliches Kennzeichen: | B -GF 1230 | Fahrgestell-Nummer: | VF1RFA00666481551 |

## Zustandsbericht

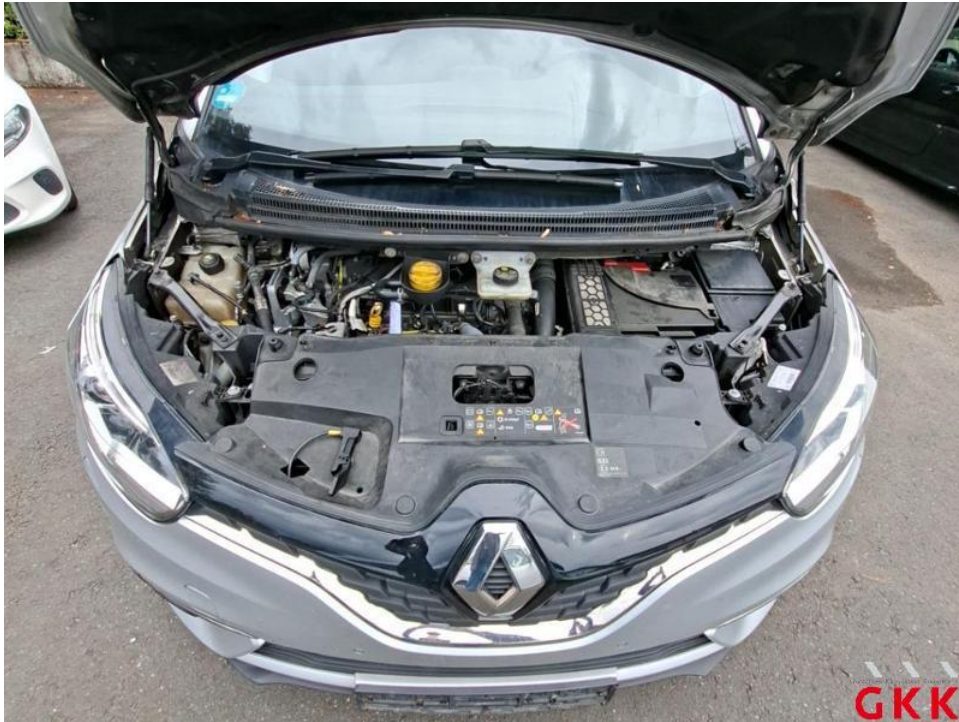
Fahrzeug, Schäden lt. Kostenvoranschlag (Bild 13)

Bild 13. Fahrzeug, Schäden lt. Kostenvoranschlag, instand setzen

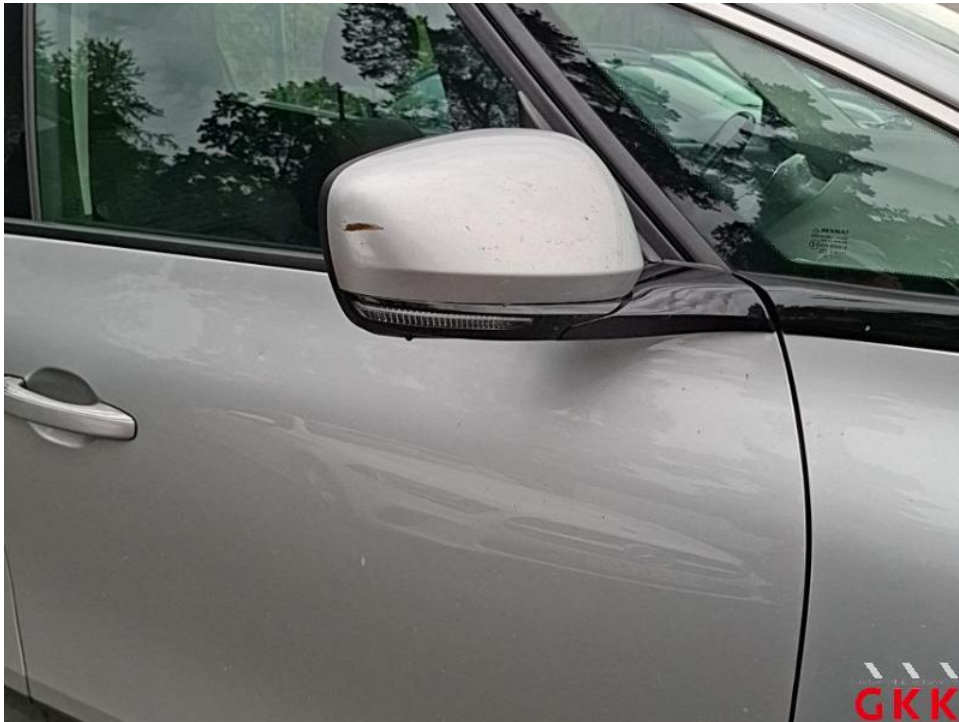
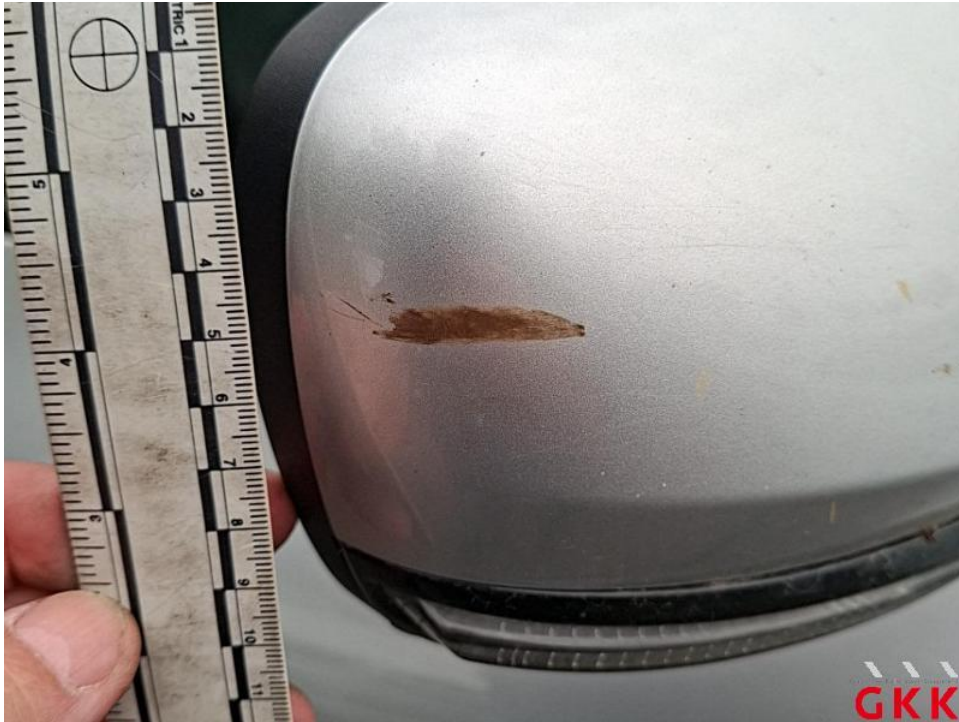
Spiegelgehäuse rechts Blende -unlackiert-, verkratzt (Bild 14, Bild 15)

Bild 14. Spiegelgehäuse rechts, Blende -unlackiert-, verkratzt, Smartrepair

Bild 15. Spiegelgehäuse rechts, Blende -unlackiert-, verkratzt, Smartrepair

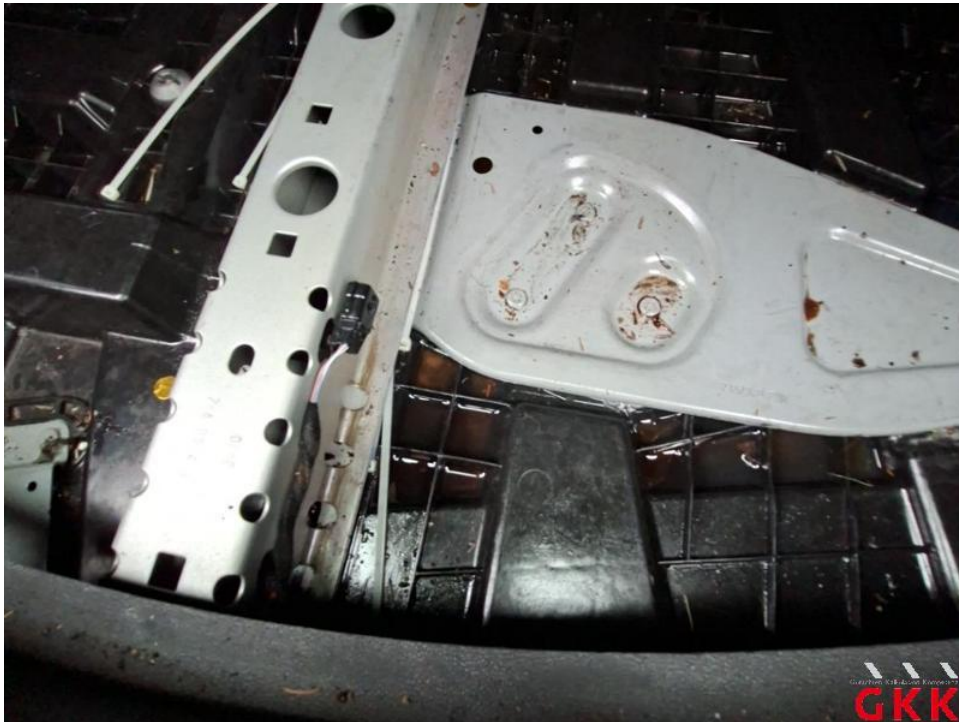
Laderaum, feucht / nass (Bild 16)

Bild 16. Laderaum, feucht / nass, aufbereiten

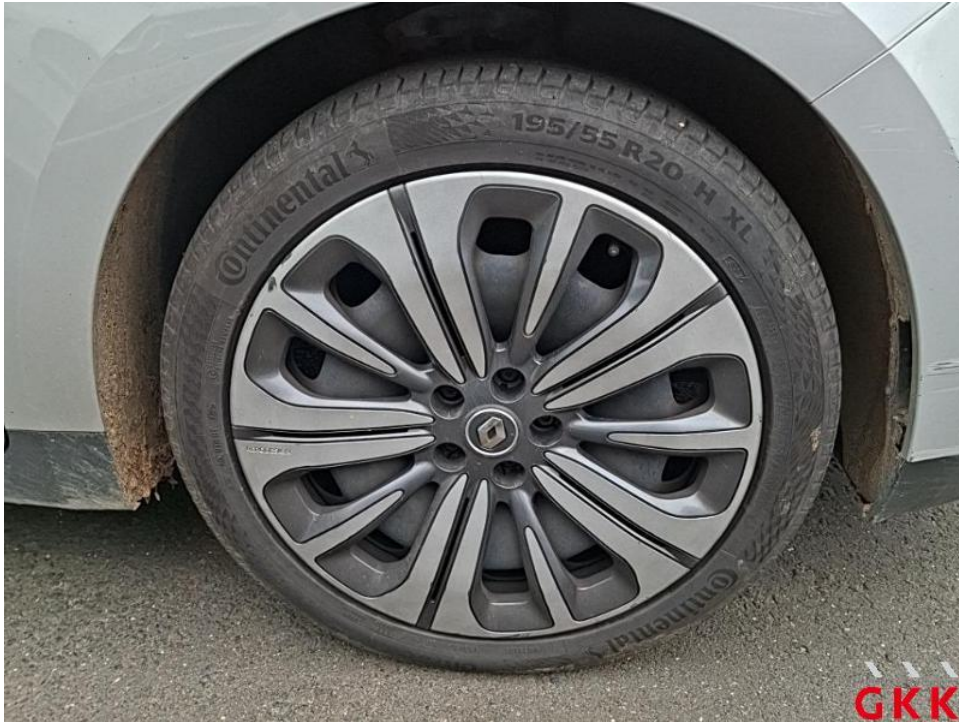
Satz Winterräder, fehlt (Bild 17)

Bild 17. Satz Winterräder, fehlt, ersetzen

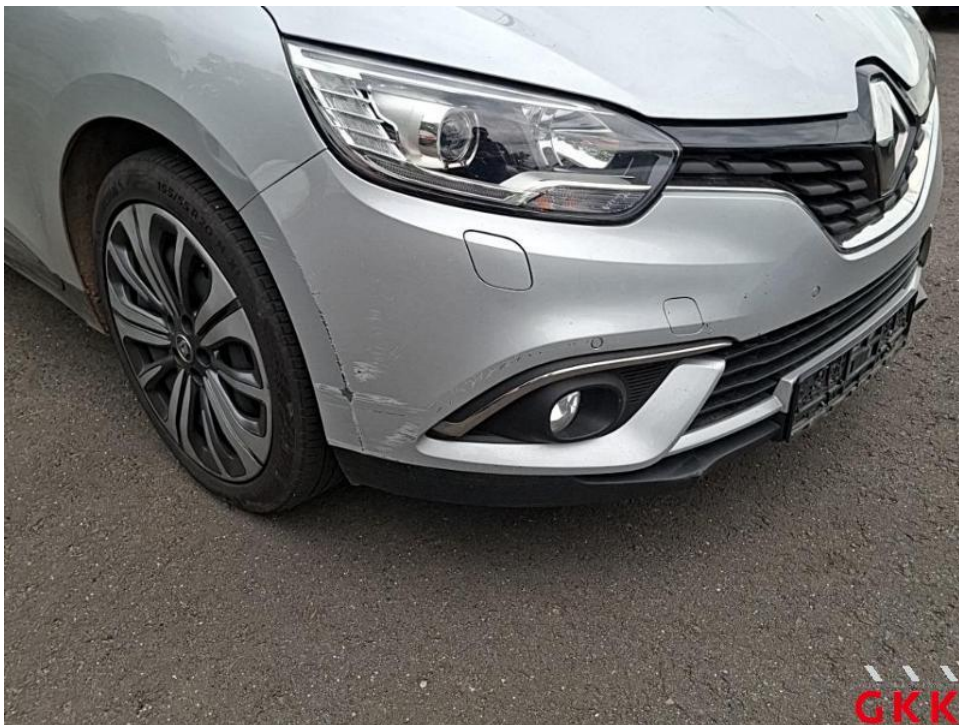
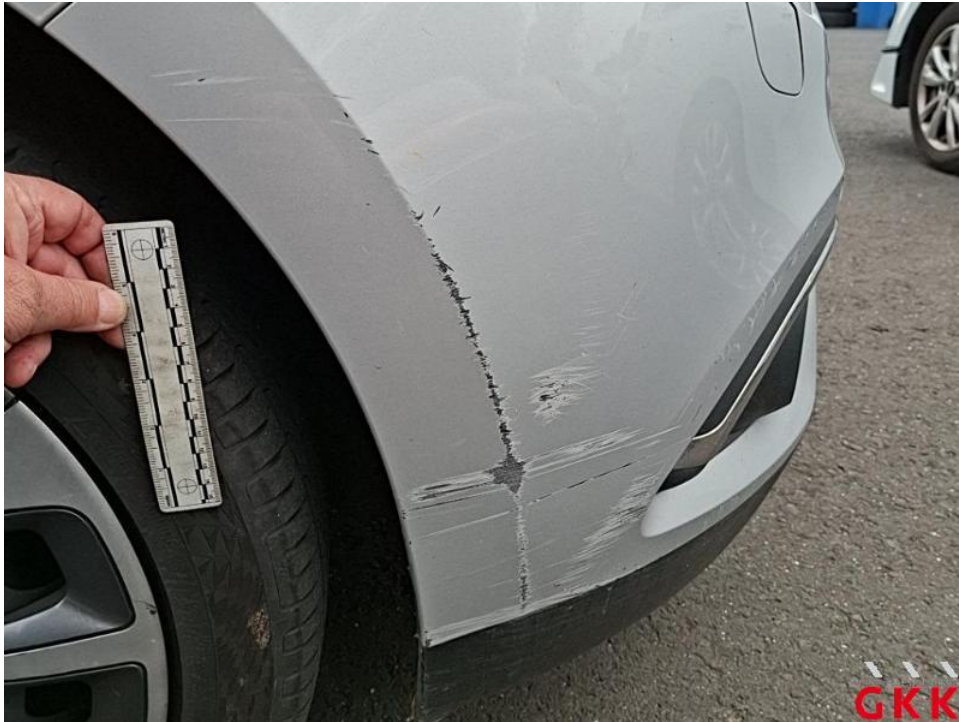
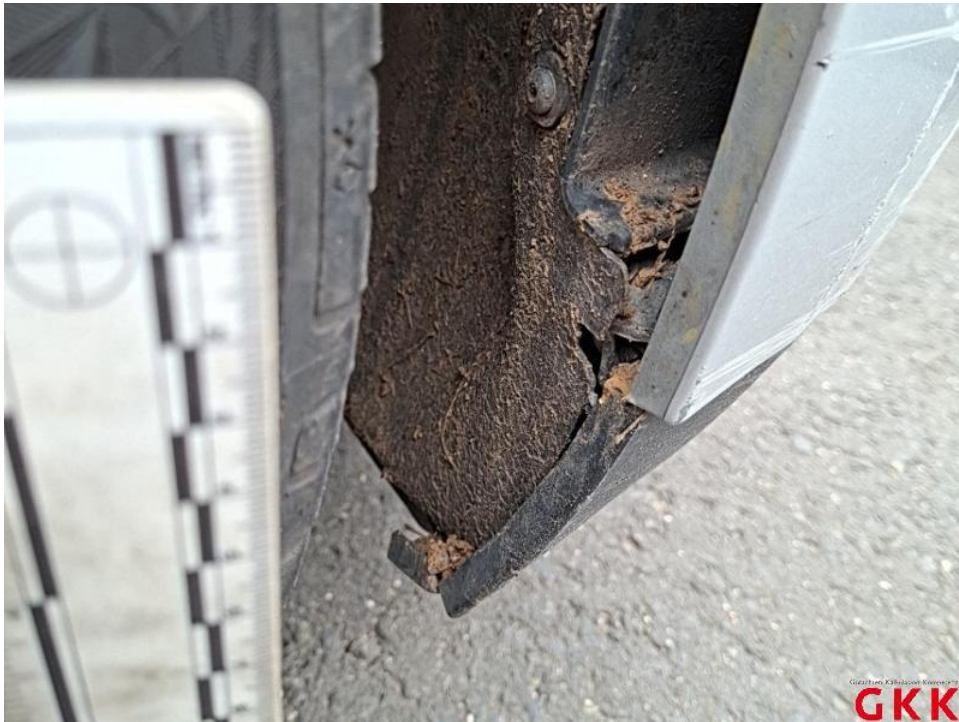
Stoßfänger vorne Verkleidung -lackiert-, beschädigt (Bild 18, Bild 19, Bild 20)

Bild 18. Stoßfänger vorne, Verkleidung -lackiert-, beschädigt, ersetzen

Bild 19. Stoßfänger vorne, Verkleidung -lackiert-, beschädigt, ersetzen

Bild 20. Stoßfänger vorne, Verkleidung -lackiert-, beschädigt, ersetzen

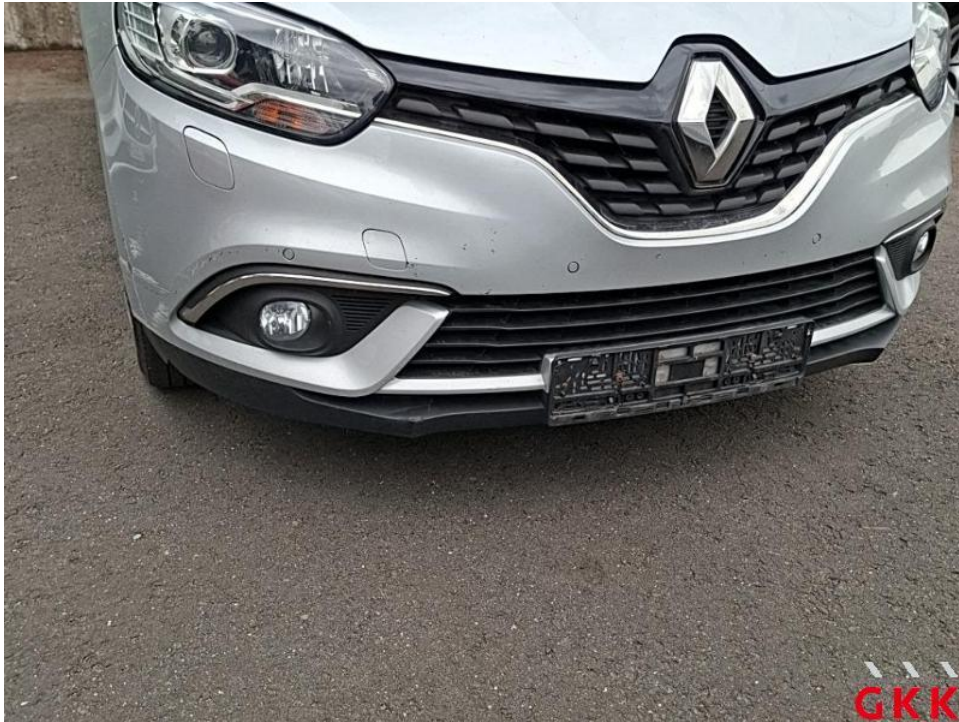
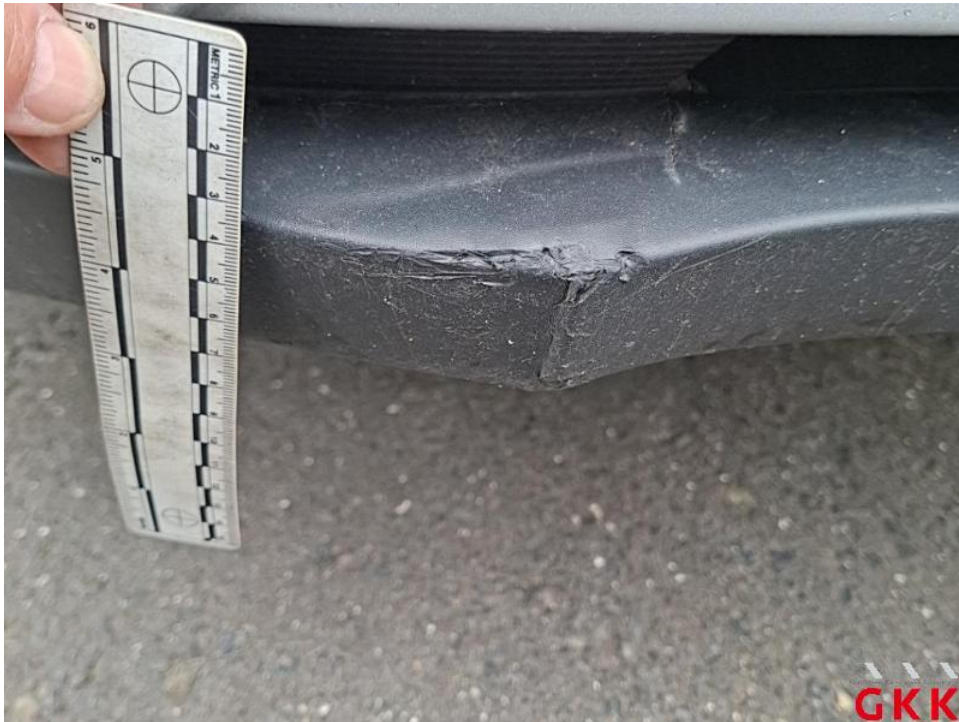
Stoßfänger vorne Spoiler -unlackiert-, gerissen (Bild 21, Bild 22)

Bild 21. Stoßfänger vorne, Spoiler -unlackiert-, gerissen, ersetzen

Bild 22. Stoßfänger vorne, Spoiler -unlackiert-, gerissen, ersetzen

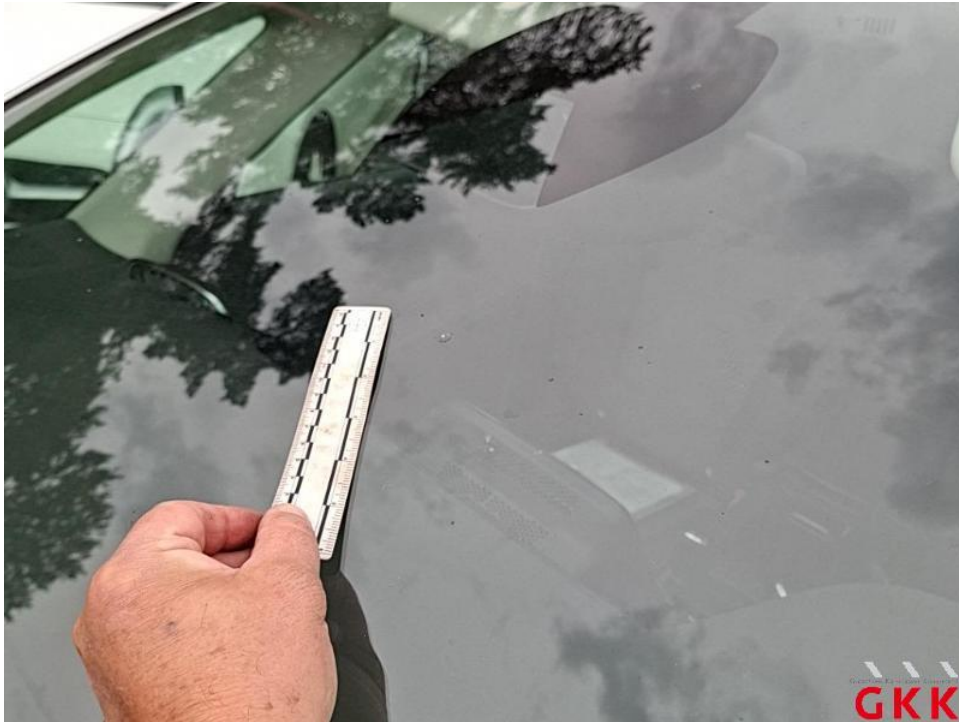
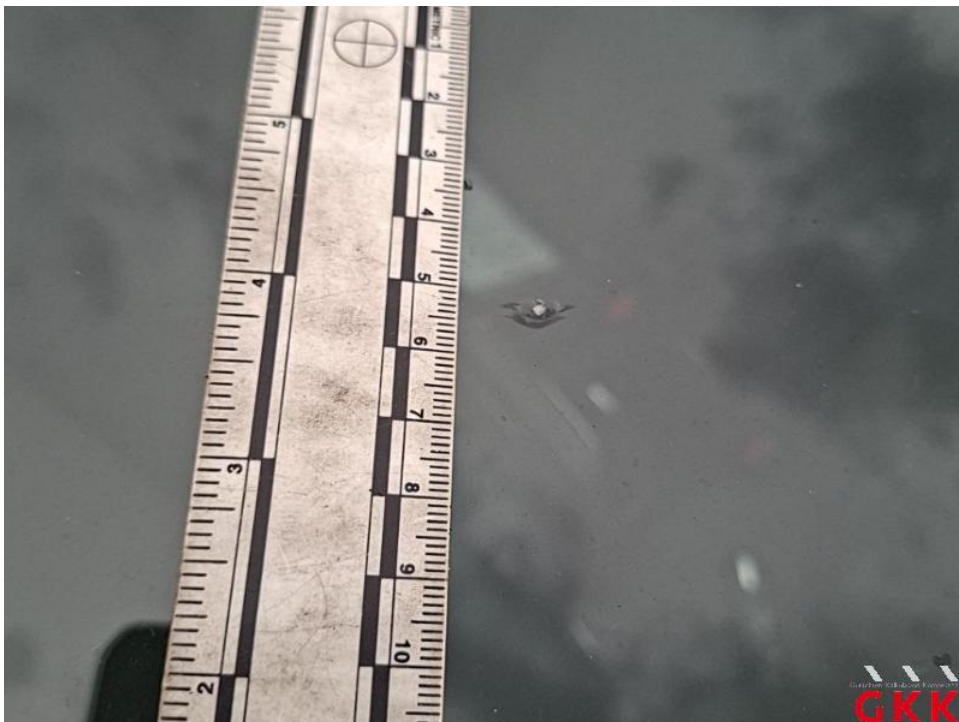
Frontscheibe wärmedämmend mit Regensensor und Frontkamera, Steinschlag mit Rissbildung (Bild 23, Bild 24)

Bild 23. Frontscheibe, wärmedämmend mit Regensensor und Frontkamera, Steinschlag mit Rissbildung, ersetzen

Bild 24. Frontscheibe, wärmedämmend mit Regensensor und Frontkamera, Steinschlag mit Rissbildung, ersetzen

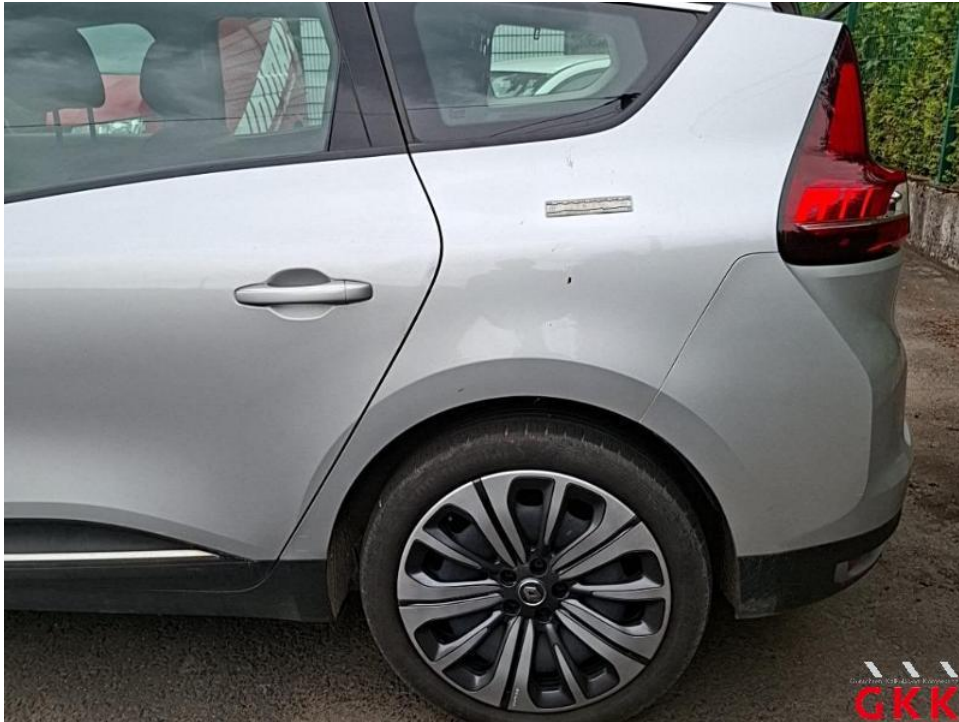
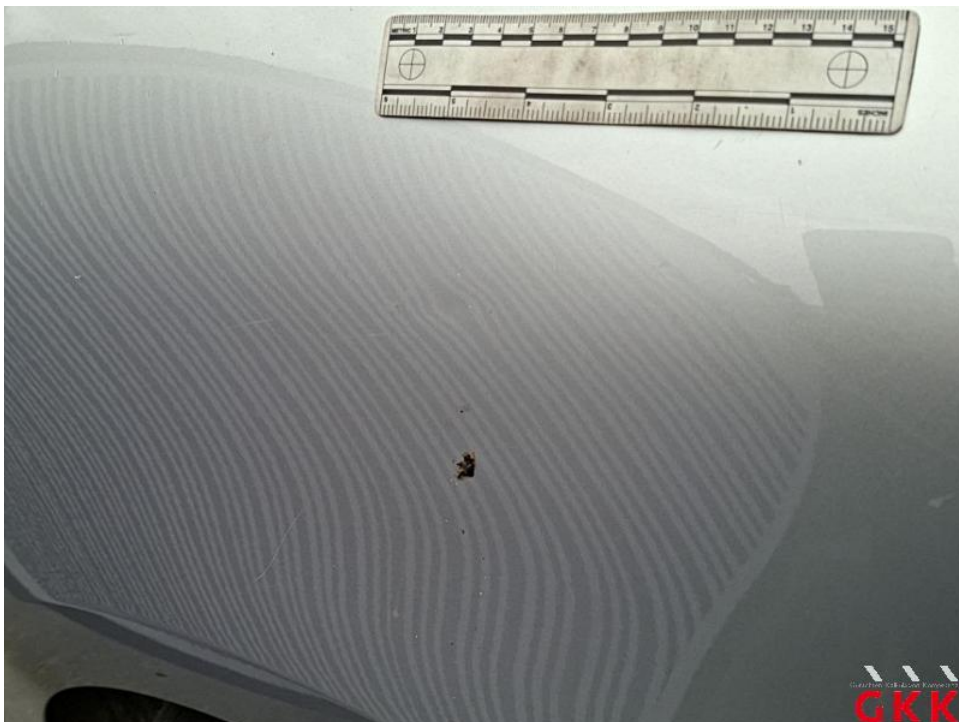
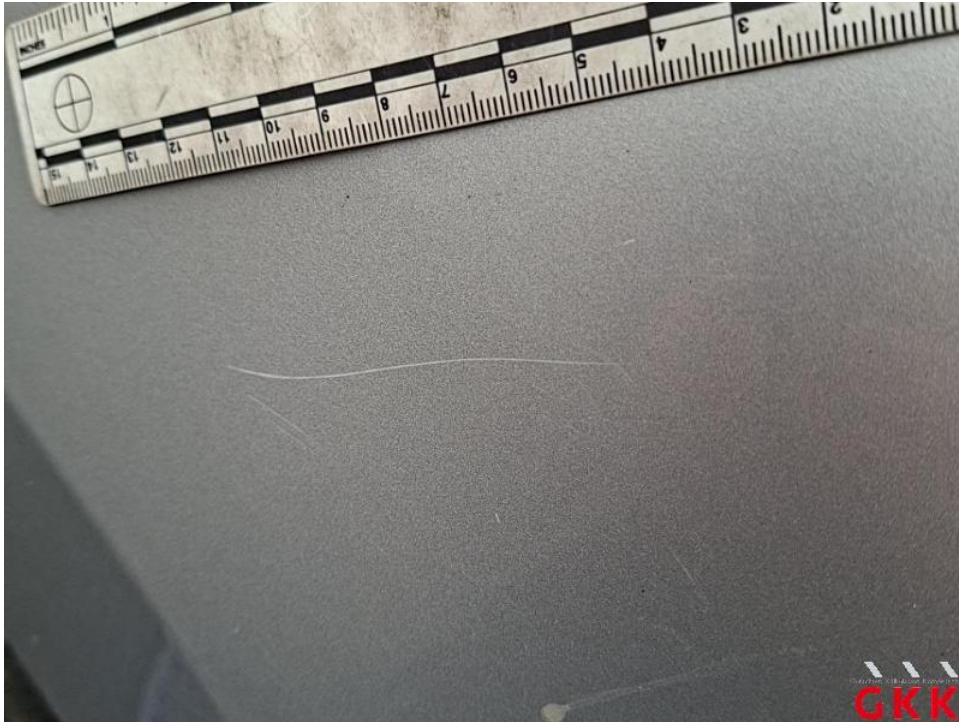
Seitenwand links, beschädigt (Bild 25, Bild 26, Bild 27)

Bild 25. Seitenwand links, beschädigt, instand setzen - lackieren

Bild 26. Seitenwand links, beschädigt, instand setzen - lackieren

Bild 27. Seitenwand links, beschädigt, instand setzen - lackieren

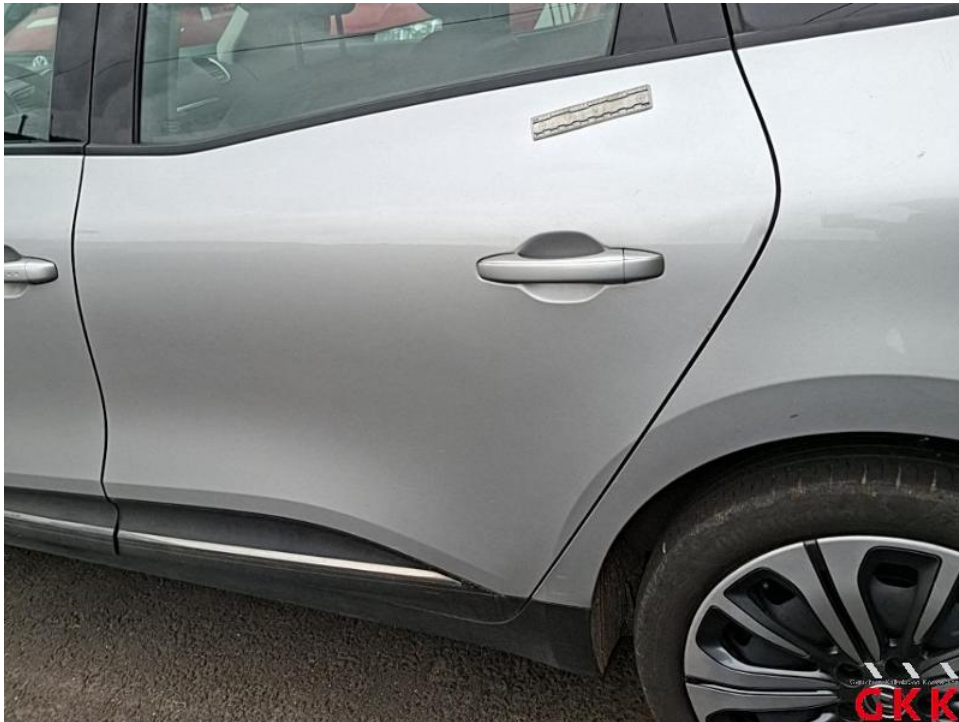
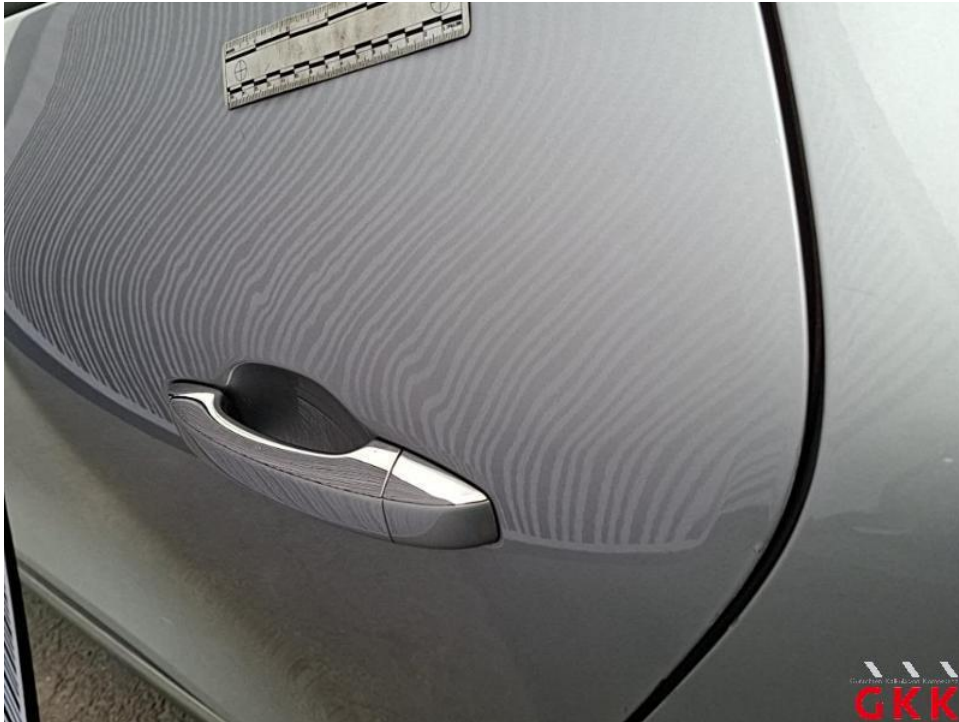
Tür hinten links, beschädigt (Bild 28, Bild 29)

Bild 28. Tür hinten links, beschädigt, instand setzen - lackieren

Bild 29. Tür hinten links, beschädigt, instand setzen - lackieren

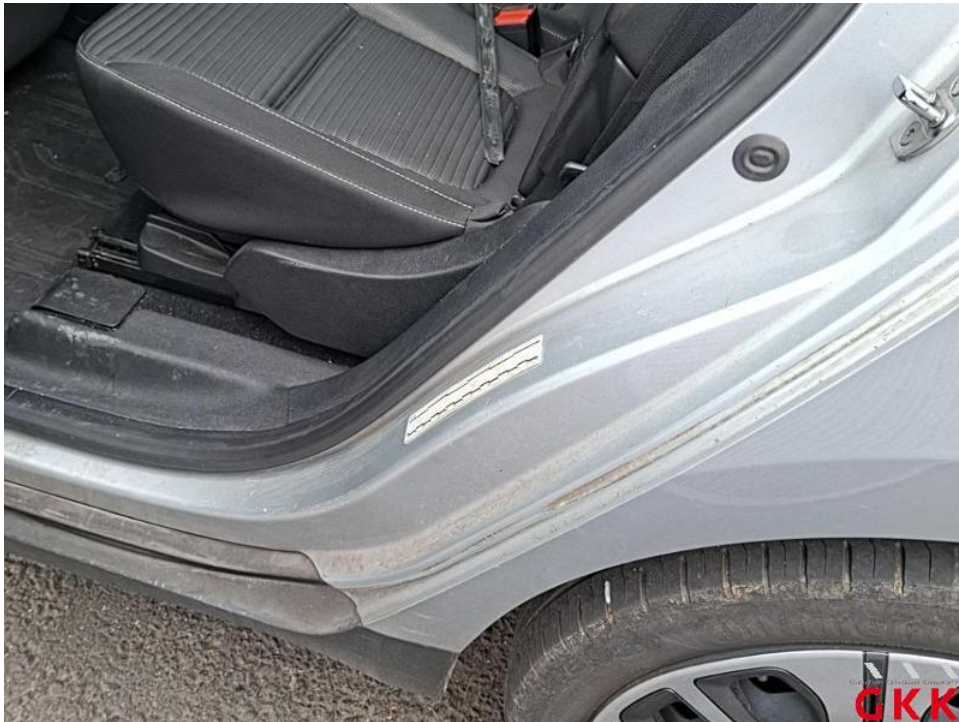
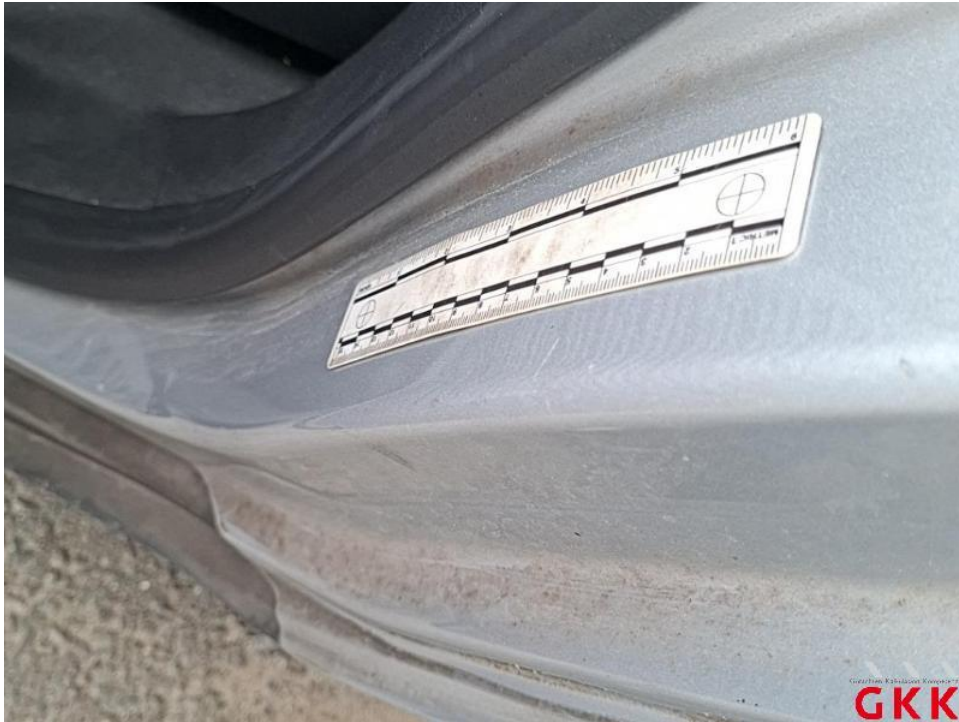
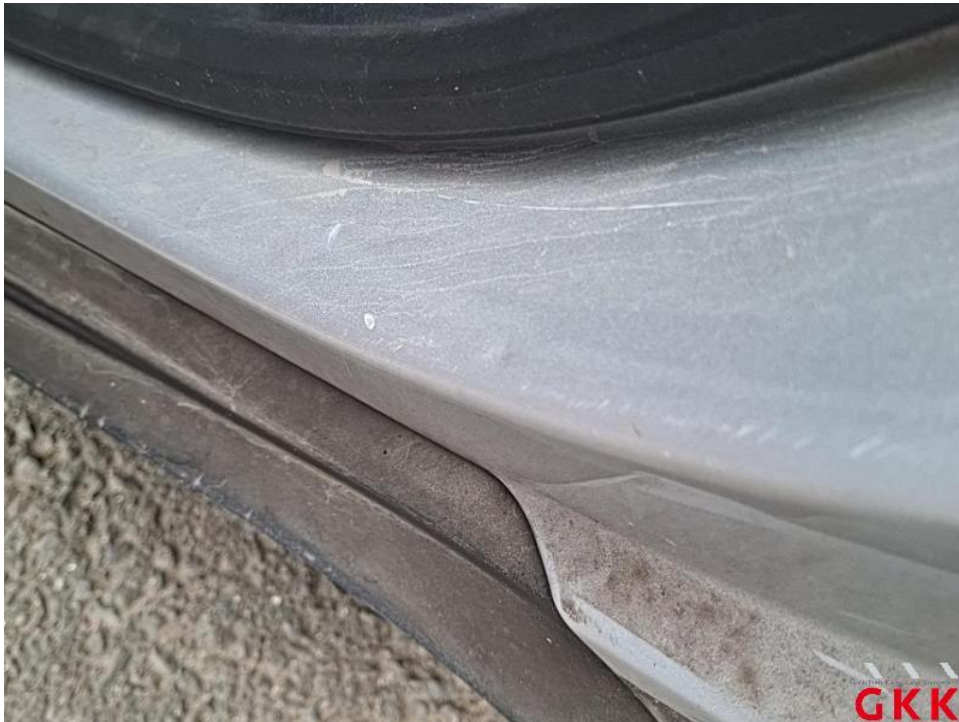
Tür hinten links Einstieg, beschädigt (Bild 30, Bild 31, Bild 32)

Bild 30. Tür hinten links, Einstieg, beschädigt, Smartrepair

Bild 31. Tür hinten links, Einstieg, beschädigt, Smartrepair

Bild 32. Tür hinten links, Einstieg, beschädigt, Smartrepair

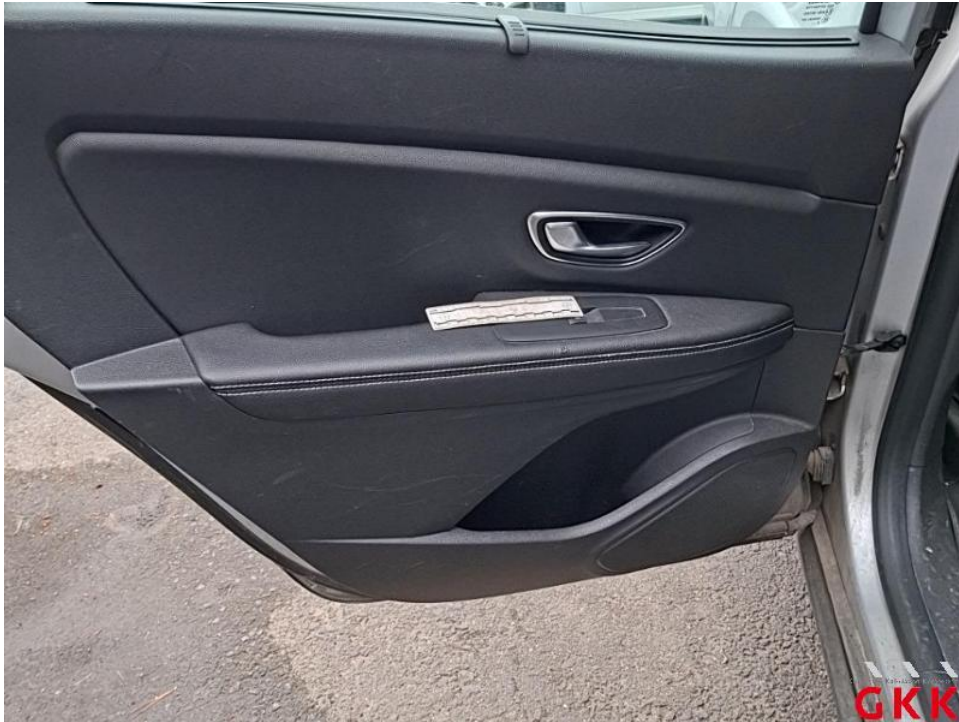
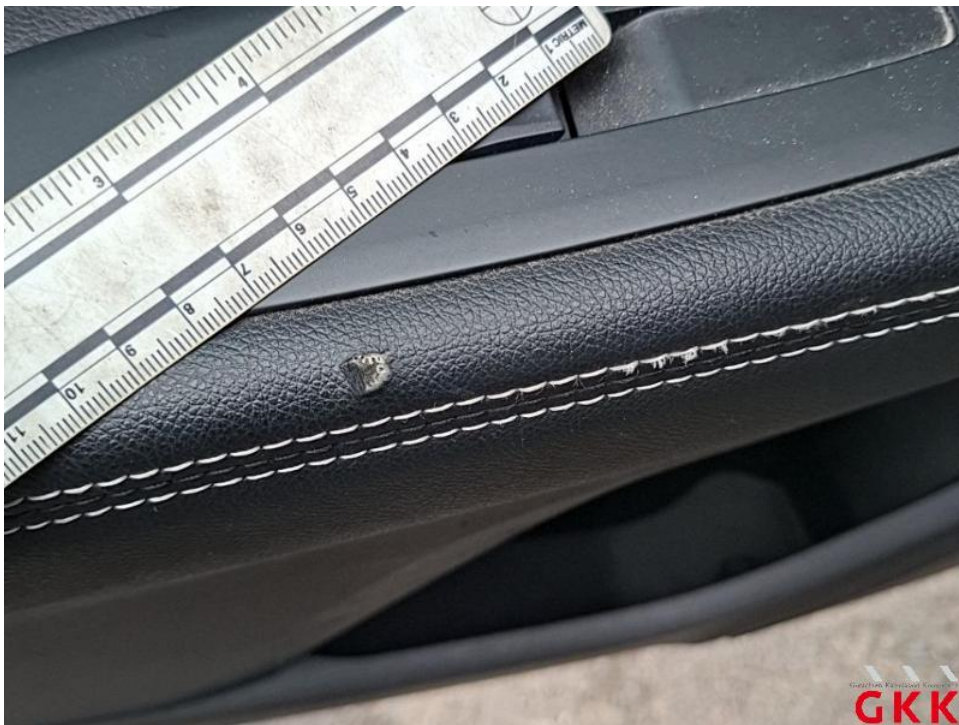
Tür hinten links Innenverkleidung -Standard-, beschädigt (Bild 33, Bild 34)

Bild 33. Tür hinten links, Innenverkleidung -Standard-, beschädigt, Smartrepair

Bild 34. Tür hinten links, Innenverkleidung -Standard-, beschädigt, Smartrepair

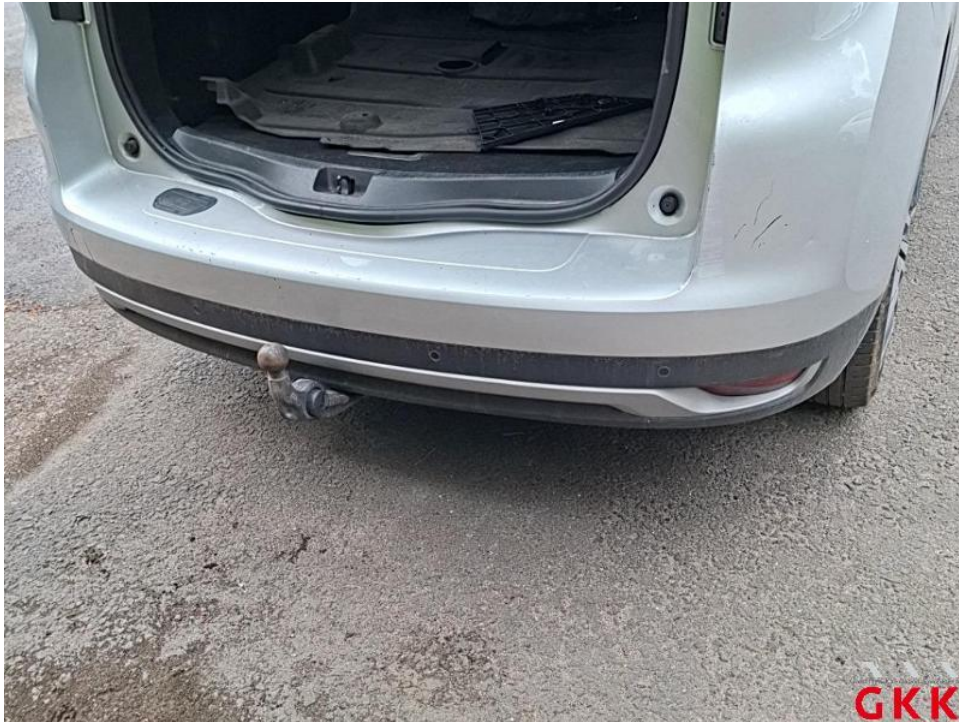
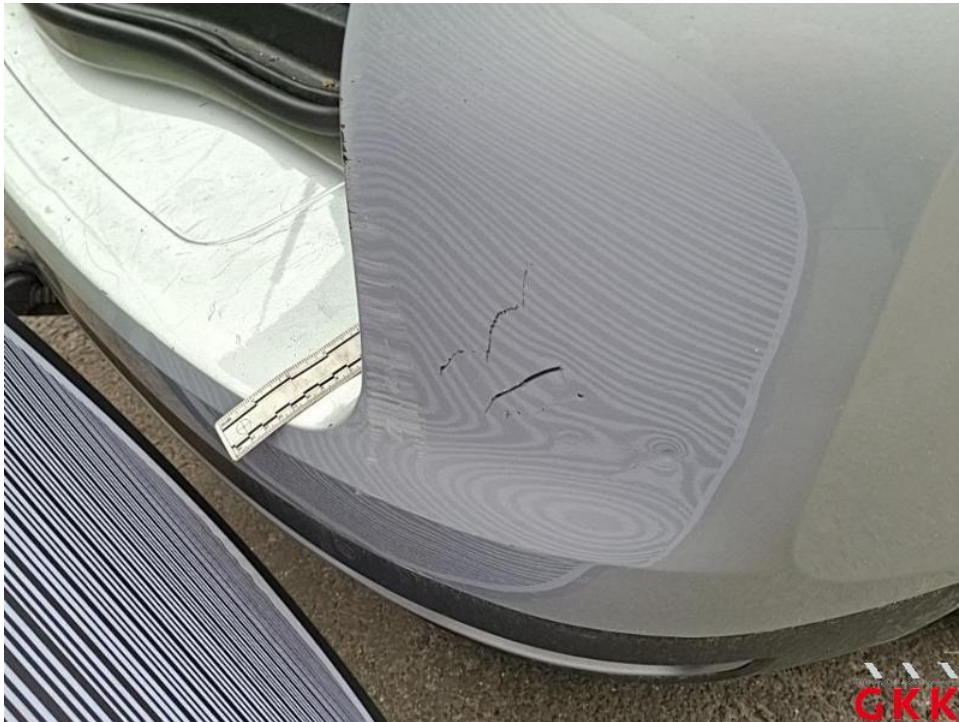
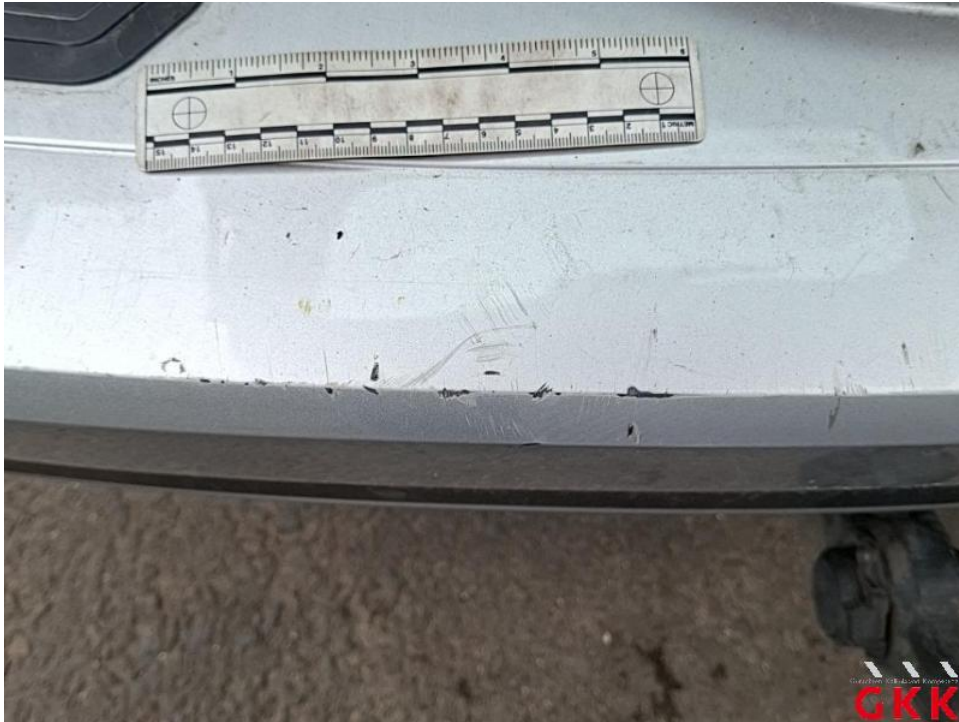
Stoßfänger hinten Verkleidung oberhalb -lackiert-, beschädigt (Bild 35, Bild 36, Bild 37)

Bild 35. Stoßfänger hinten, Verkleidung oberhalb -lackiert-, beschädigt, ersetzen

Bild 36. Stoßfänger hinten, Verkleidung oberhalb -lackiert-, beschädigt, ersetzen

Bild 37. Stoßfänger hinten, Verkleidung oberhalb -lackiert-, beschädigt, ersetzen

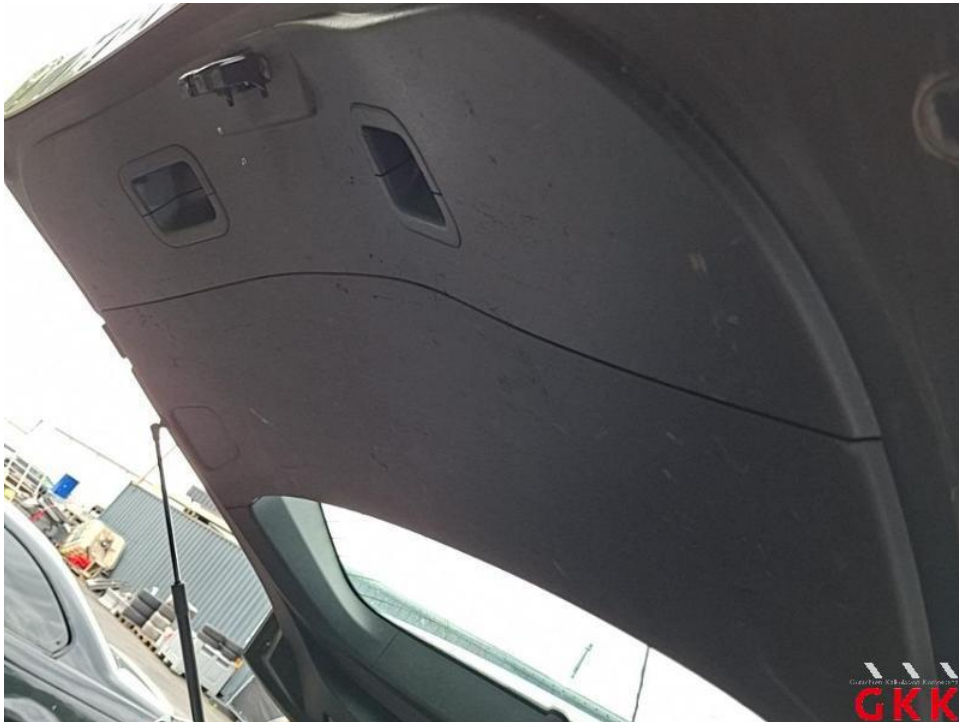
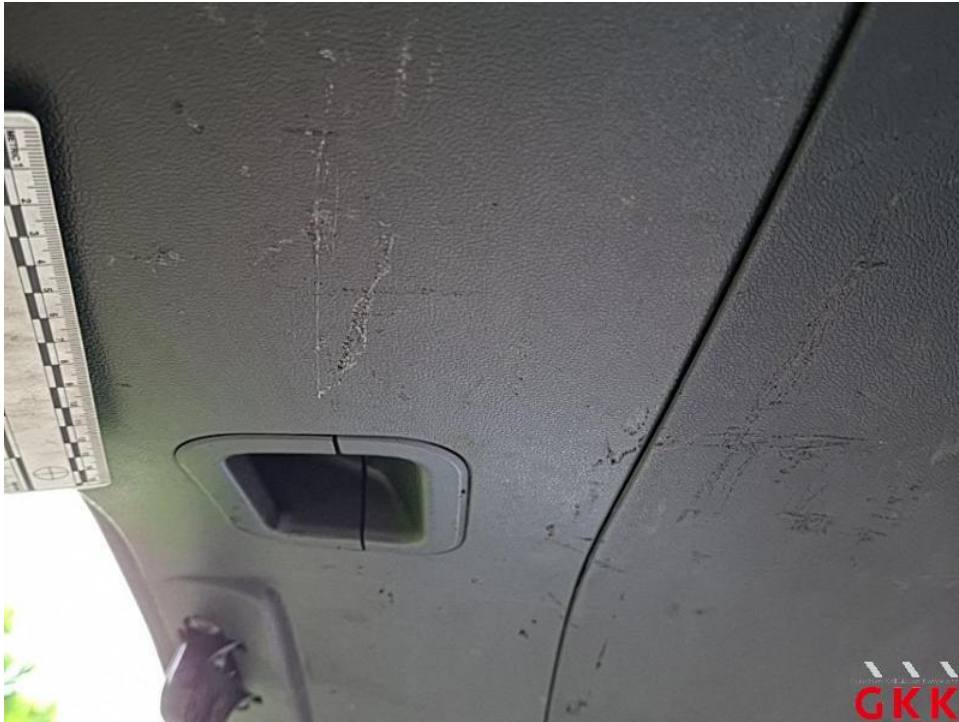
Heckklappe Innenverkleidung, verkratzt (Bild 38, Bild 39)

Bild 38. Heckklappe, Innenverkleidung, verkratzt, ersetzen

Bild 39. Heckklappe, Innenverkleidung, verkratzt, ersetzen

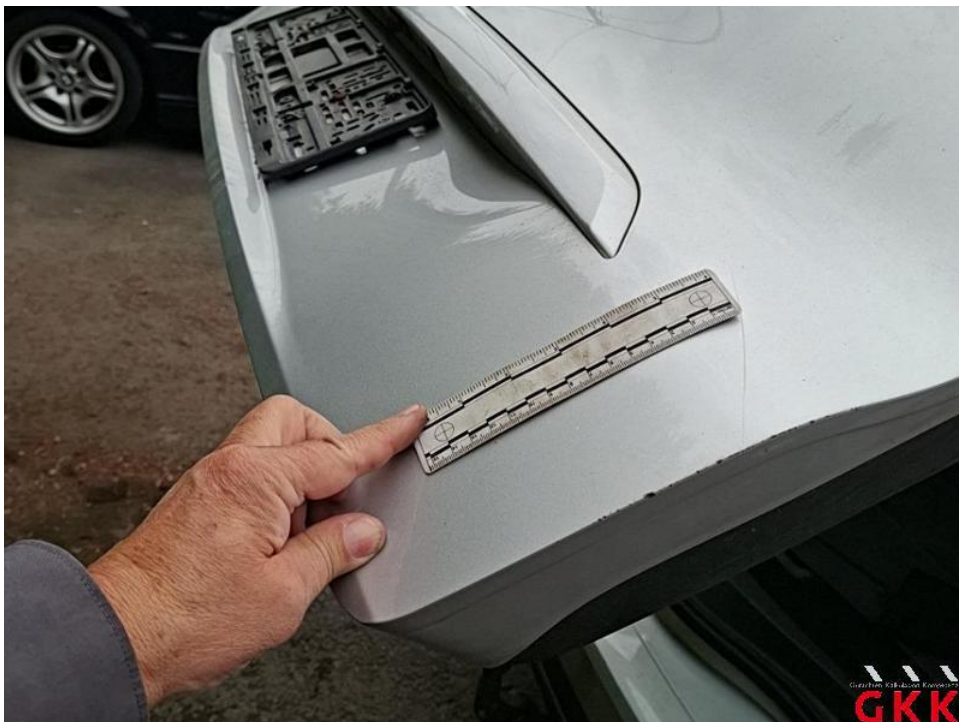
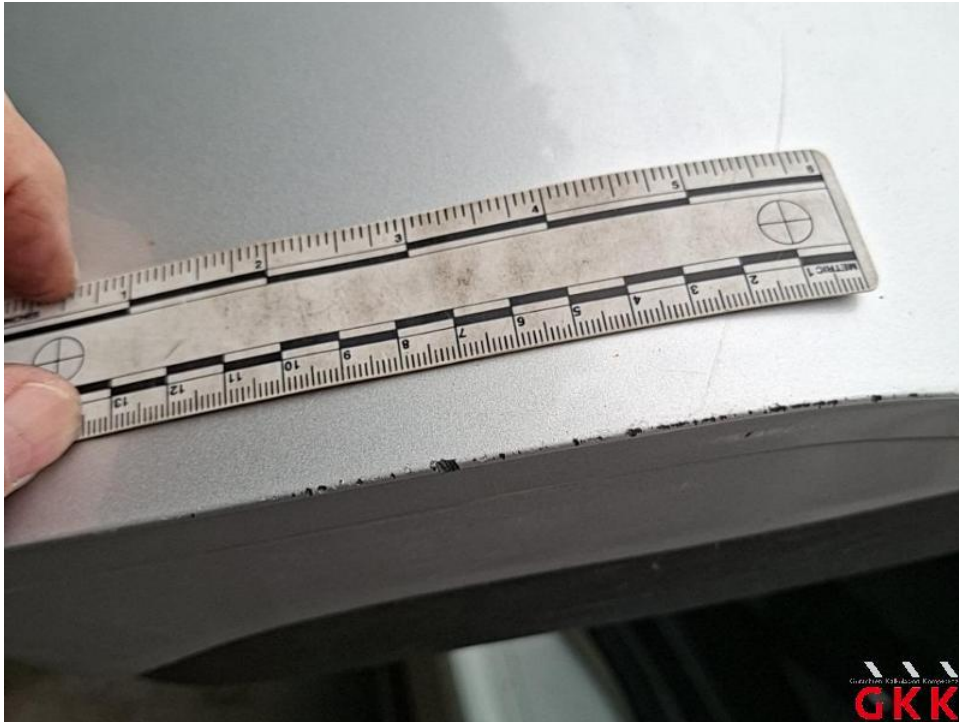
Heckklappe Blende -lackiert-, verkratzt (Bild 40, Bild 41)

Bild 40. Heckklappe, Blende -lackiert-, verkratzt, lackieren

Bild 41. Heckklappe, Blende -lackiert-, verkratzt, lackieren

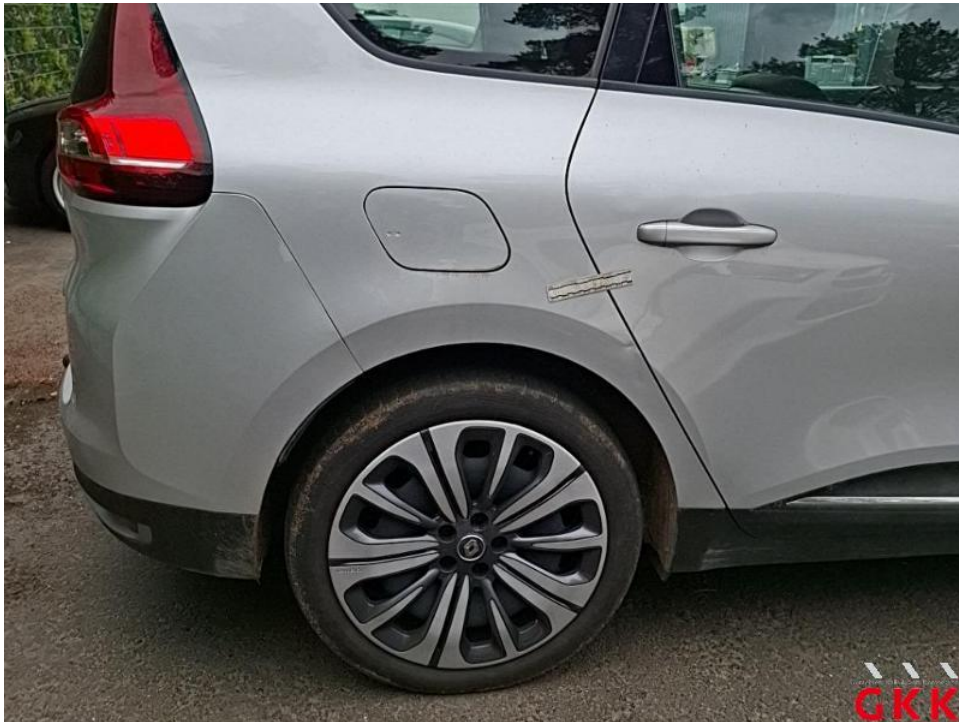
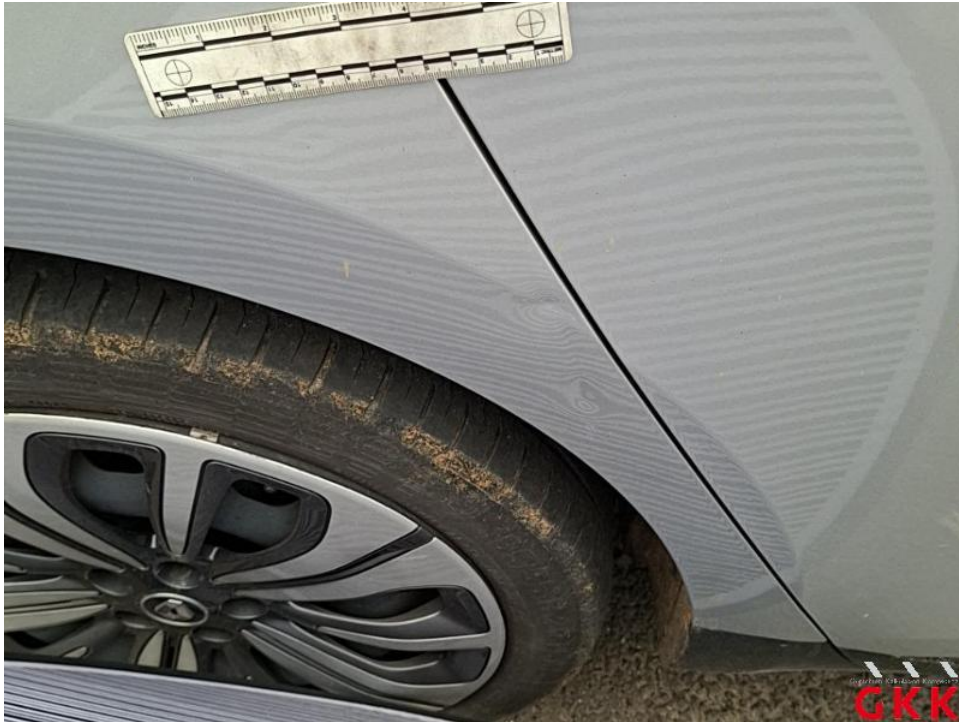
Seitenwand rechts, beschädigt (Bild 42, Bild 43)

Bild 42. Seitenwand rechts, beschädigt, instand setzen - lackieren

Bild 43. Seitenwand rechts, beschädigt, instand setzen - lackieren
