**Fahrzeug:** RENAULT Grand Scénic BLUE dCi 120 Business Edition Kompaktvan 5-türig 1750 ccm 120 PS / 88 KW Diesel 6-Gang Manuell

| Amtliches Kennzeichen: | B -GF 1230 | Fahrgestell-Nummer: | VF1RFA00666481551 |

## Zustandsbericht

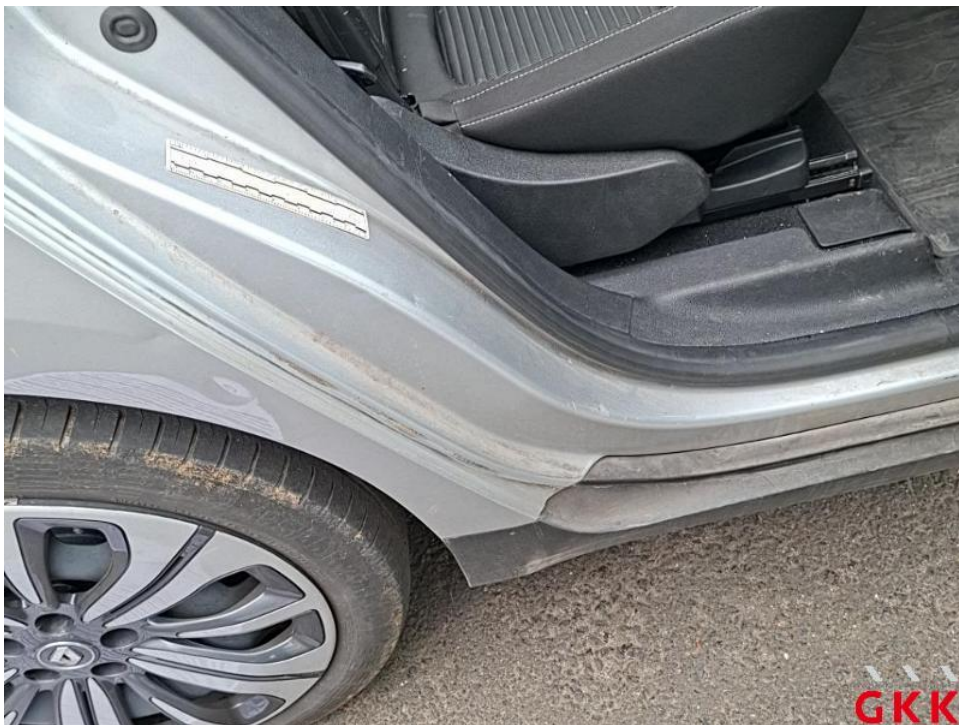
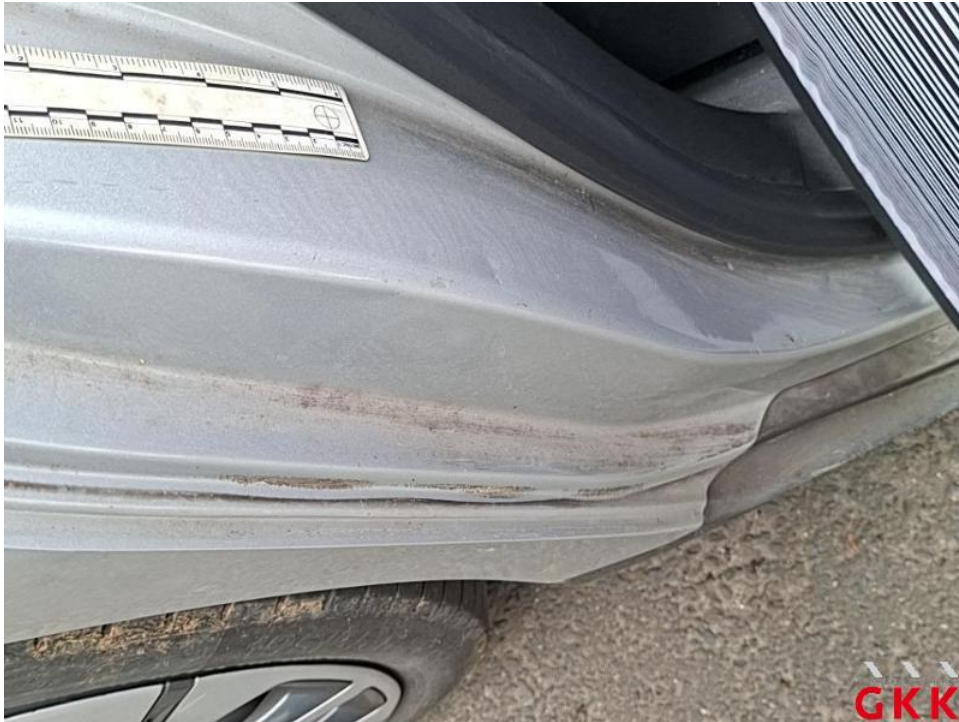
Tür hinten rechts Einstieg, beschädigt (Bild 44, Bild 45)

Bild 44. Tür hinten rechts, Einstieg, beschädigt, Smartrepair

Bild 45. Tür hinten rechts, Einstieg, beschädigt, Smartrepair

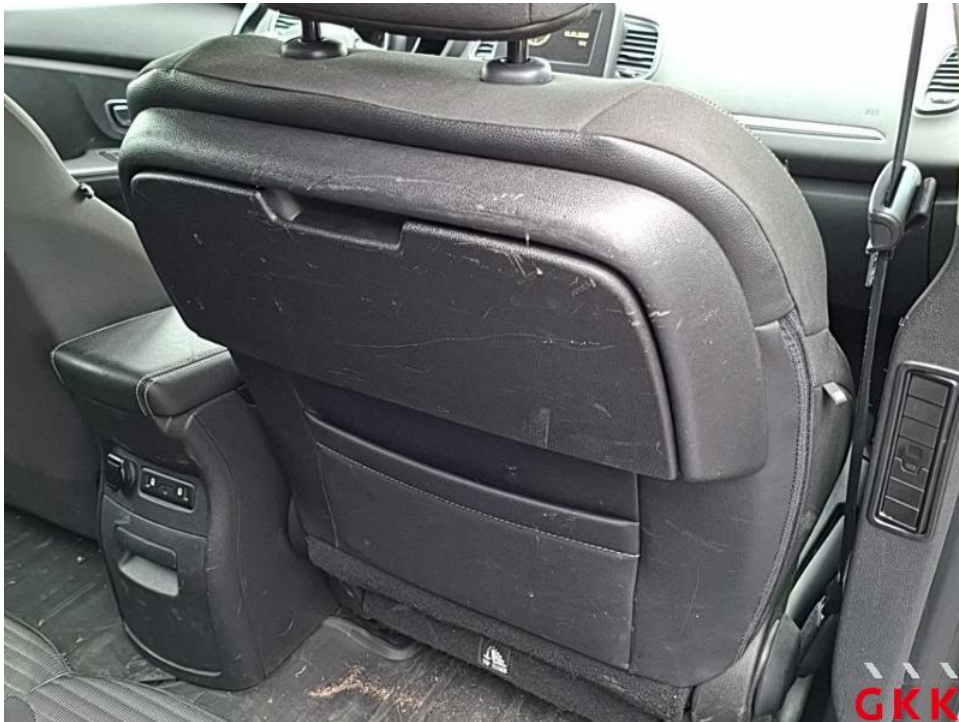
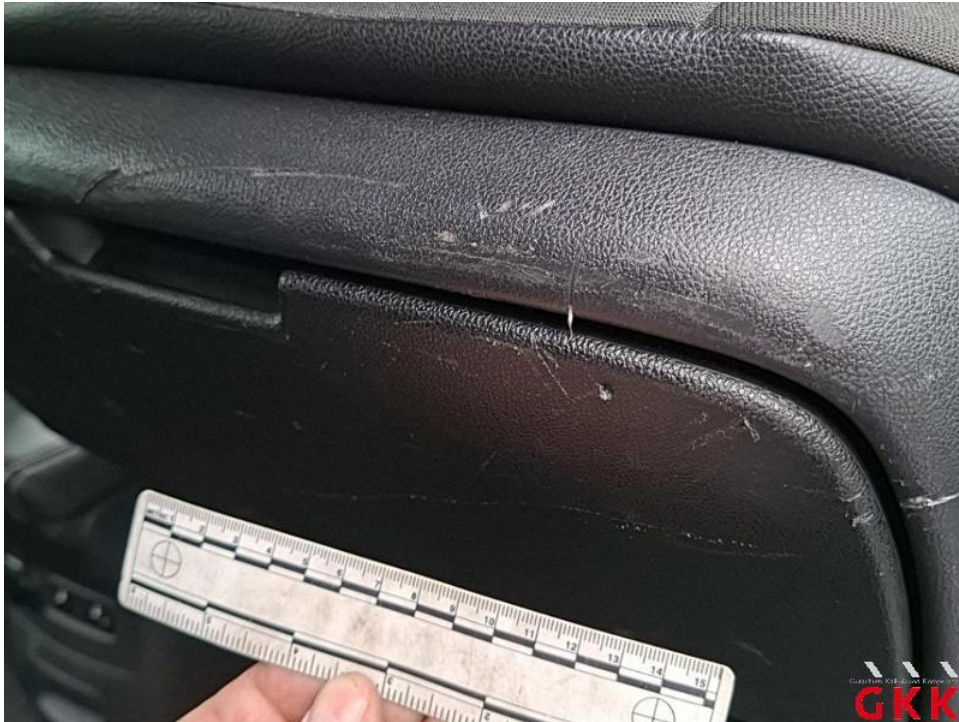
Sitz vorne rechts Ablagefach, beschädigt (Bild 46, Bild 47)

Bild 46. Sitz vorne rechts, Ablagefach, beschädigt, ersetzen

Bild 47. Sitz vorne rechts, Ablagefach, beschädigt, ersetzen

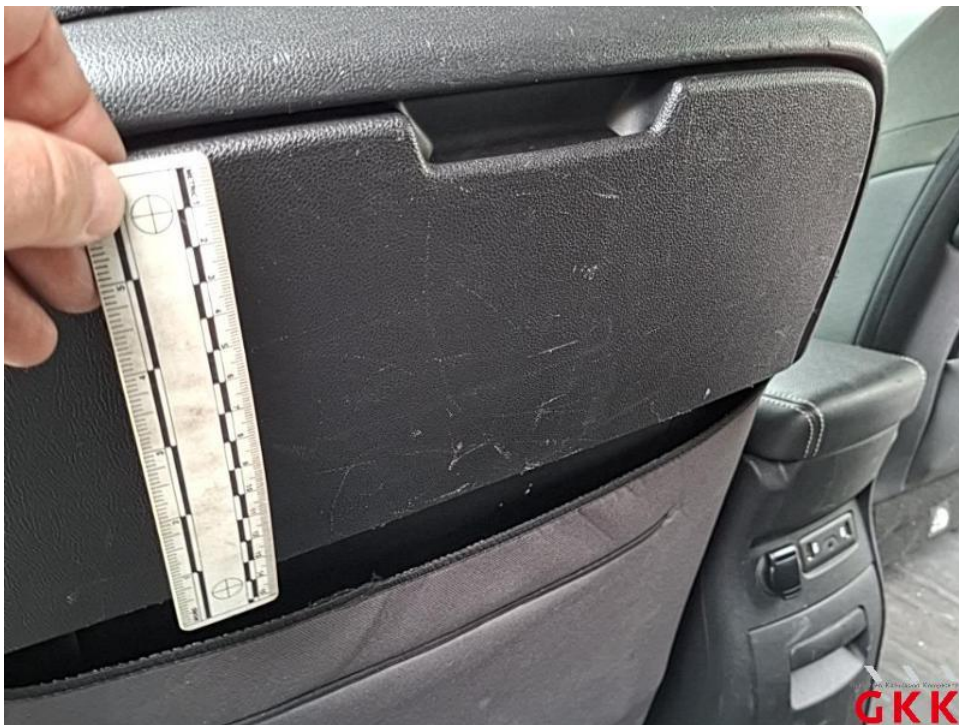
Sitz vorne links Ablagefach, beschädigt (Bild 48)

Bild 48. Sitz vorne links, Ablagefach, beschädigt, ersetzen

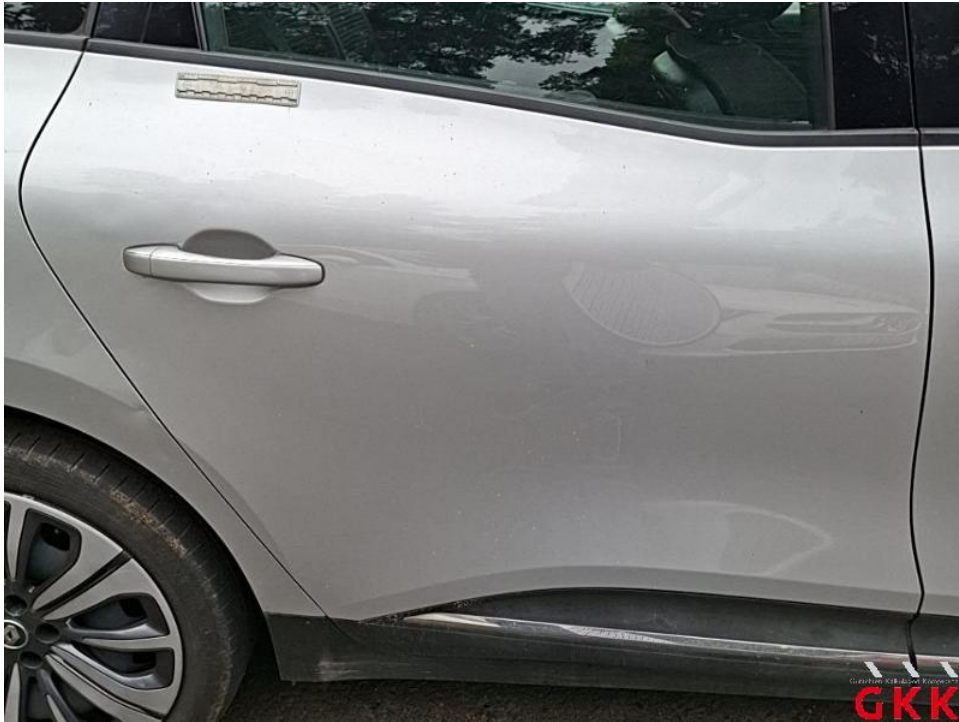
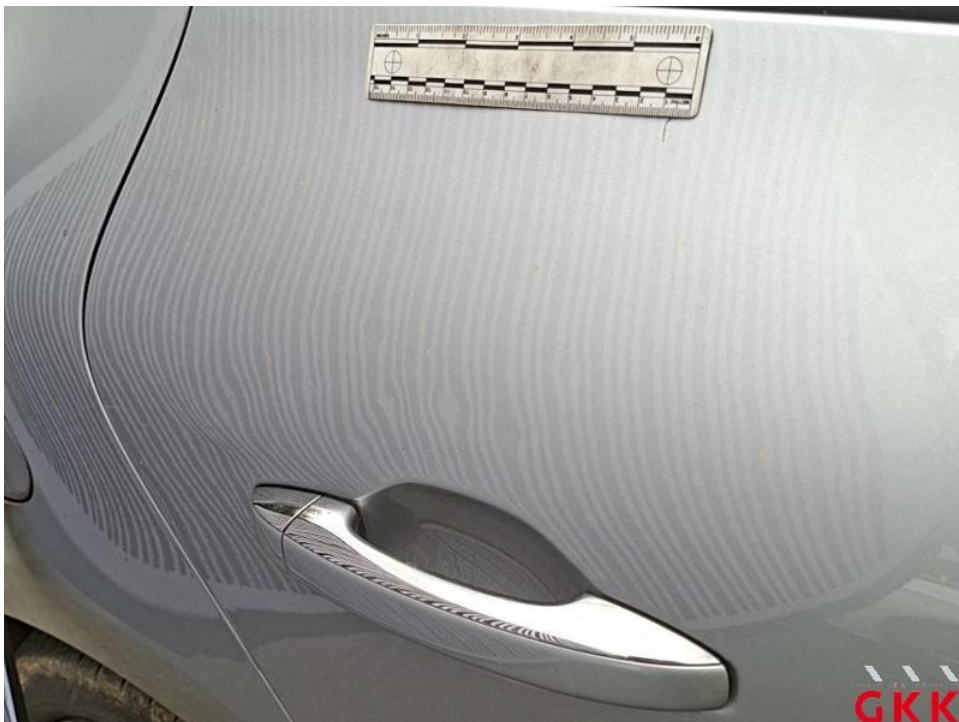
Tür hinten rechts, beschädigt (Bild 49, Bild 50)

Bild 49. Tür hinten rechts, beschädigt, instand setzen - lackieren

Bild 50. Tür hinten rechts, beschädigt, instand setzen - lackieren

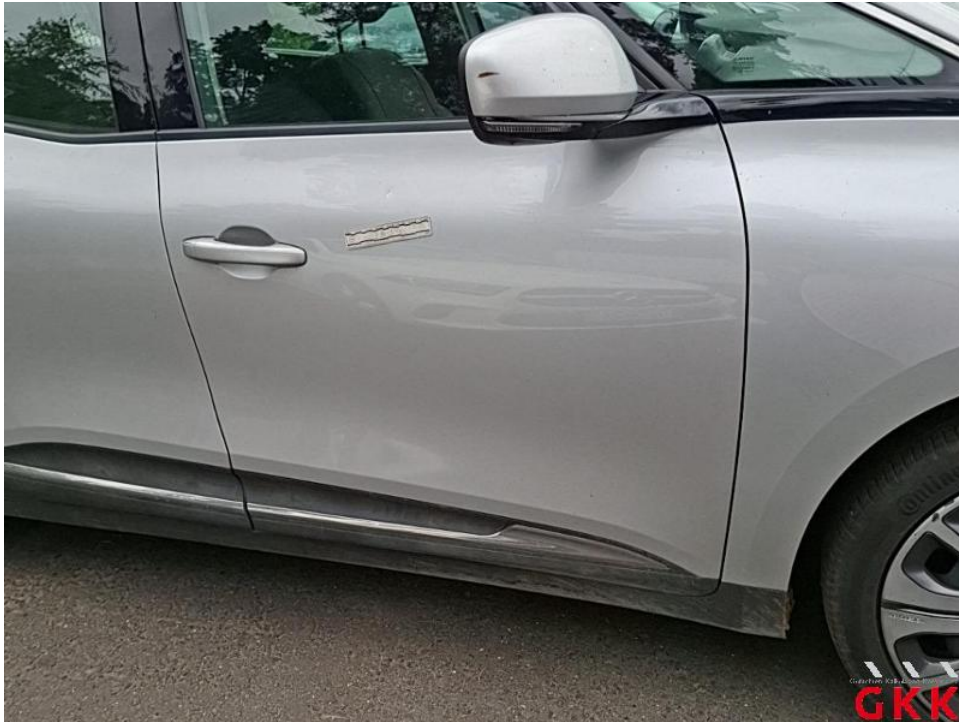
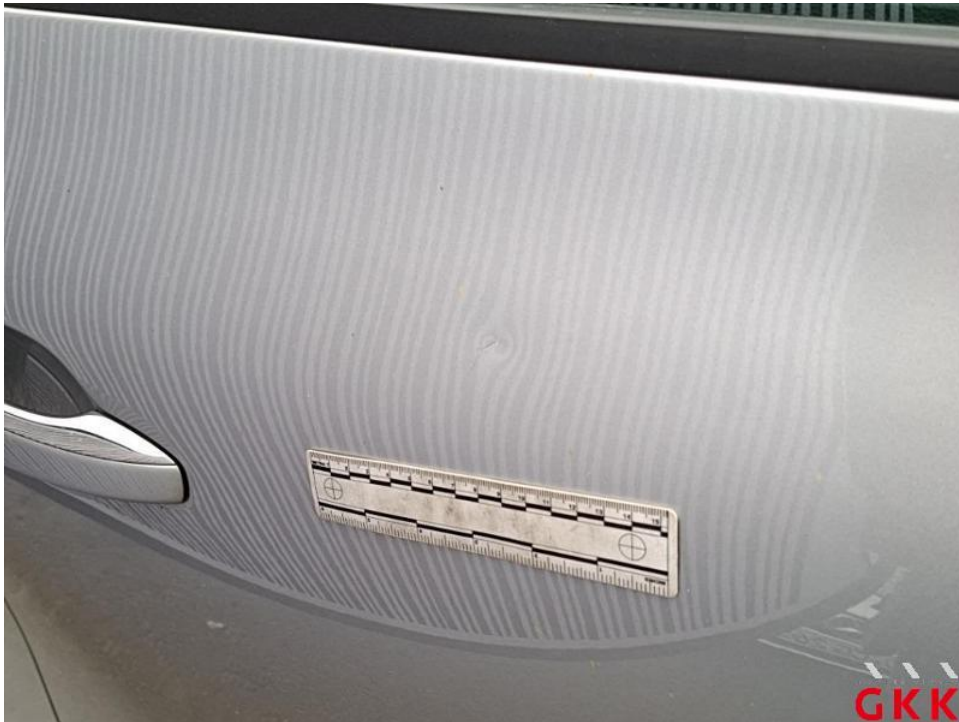
Tür vorne rechts, beschädigt (Bild 51, Bild 52)

Bild 51. Tür vorne rechts, beschädigt, instand setzen - lackieren

Bild 52. Tür vorne rechts, beschädigt, instand setzen - lackieren
