## Fahrzeugbeschreibung

**Fahrzeug:** AUDI A3 40 TFSI e S tronic Sportback Sportback5-türig 1395 ccm 204 PS / 150 KW  
Elektrisch 6-Gang Automatik

## Zustandsbericht

Besichtigungsdatum: 12.06.2026  
**Protokollnummer: 45903199**  
Anlieferungsdatum: 12.06.2026

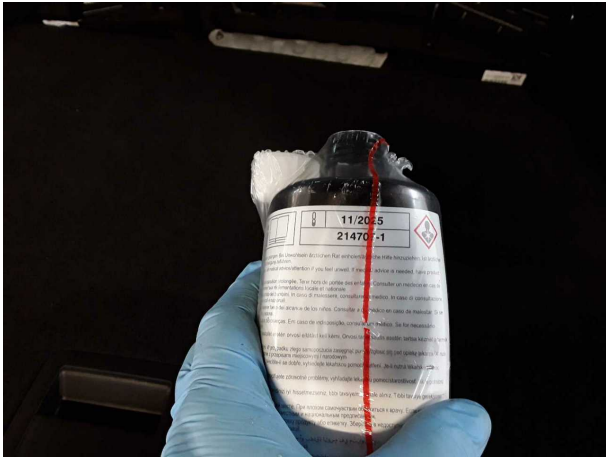
| Nr. | Bauteilgruppe | Beschreibung |
|---|---|---|
| 1 | Ausrüstung | Tirefit Füllmittel - abgelaufen - erneuern |

| Typ | Reifengröße | Hersteller | Reifentyp | Profiltiefe | Ablaufdatum |
|---|---|---|---|---|---|
| Tirefit | | | | | 11/2025 |

**Beschädigung #1:** Ausrüstung: Tirefit Füllmittel - abgelaufen - erneuern
