## INFORMATIONEN ZUM BESICHTIGUNGSORT

## INFORMATIONEN ZUR BESICHTIGUNG

## FAHRZEUGDATEN

i5 eDrive40 (G6E)

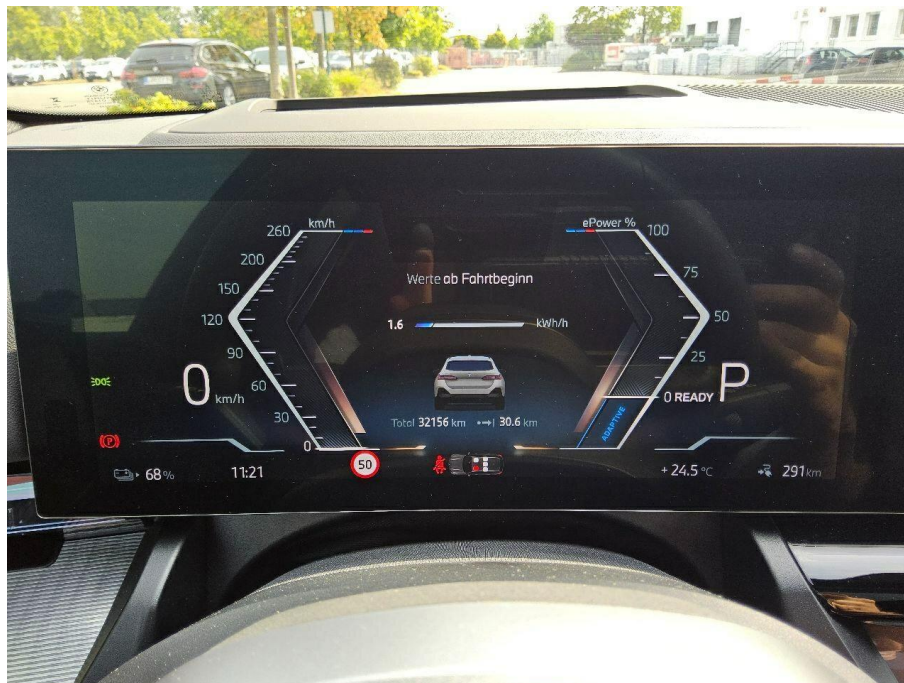
KM-Stand

32.156 km Laufleistung laut

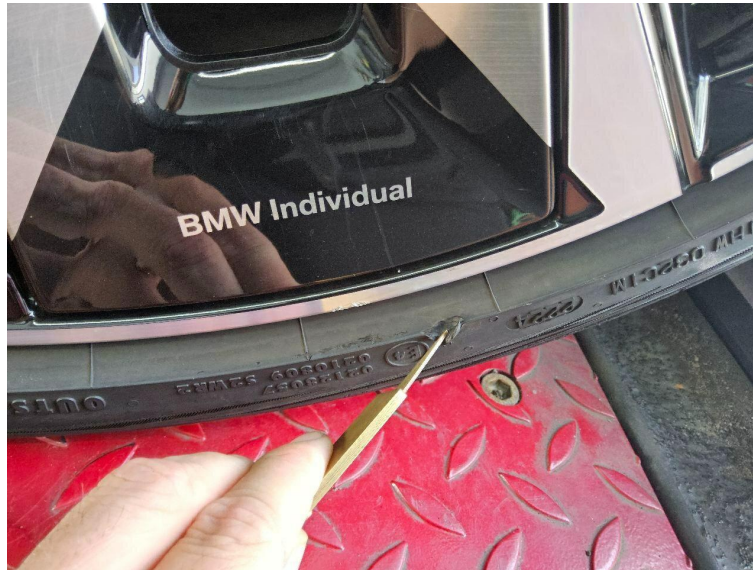
Bild 2:

| Teil | Schadenart | Schadentyp | Technischer Einfluss | Optischer Einfluss | Maßnahme | Minderwerte (EUR) (ohne MwSt.) |
|---|---|---|---|---|---|---|
| 1. Reifen vorne rechts (Bild 2) | gerissen | | | | erneuern | 110 |

Lage: Außen  
Bereich: Reifen vorne rechts  
Teil:  
Schadenart: gerissen  
Schadentyp:  
Bemerkungen:

Technischer Einfluss:  
Optischer Einfluss:  
Maßnahme: erneuern

Minderwerte (EUR) ohne MwSt.: 110

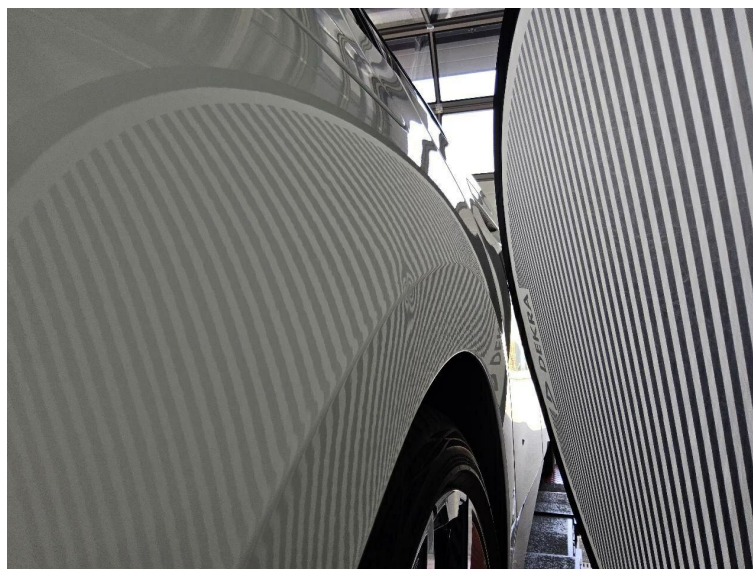
Bild 1:

| Teil | Schadenart | Schadentyp | Technischer Einfluss | Optischer Einfluss | Maßnahme | Minderwerte (EUR) (ohne MwSt.) |
|---|---|---|---|---|---|---|
| 5. Seitenteil hinten rechts (Bild 1) | eingedellt | | | | instandsetzen und lackieren mit Lackaufbau | 200 |

Lage: Außen  
Bereich: Seitenteil hinten rechts  
Teil:  
Schadenart: eingedellt  
Schadentyp:  
Bemerkungen:

Technischer Einfluss:  
Optischer Einfluss:  
Maßnahme: instandsetzen und lackieren mit Lackaufbau

Minderwerte (EUR) ohne MwSt.: 200

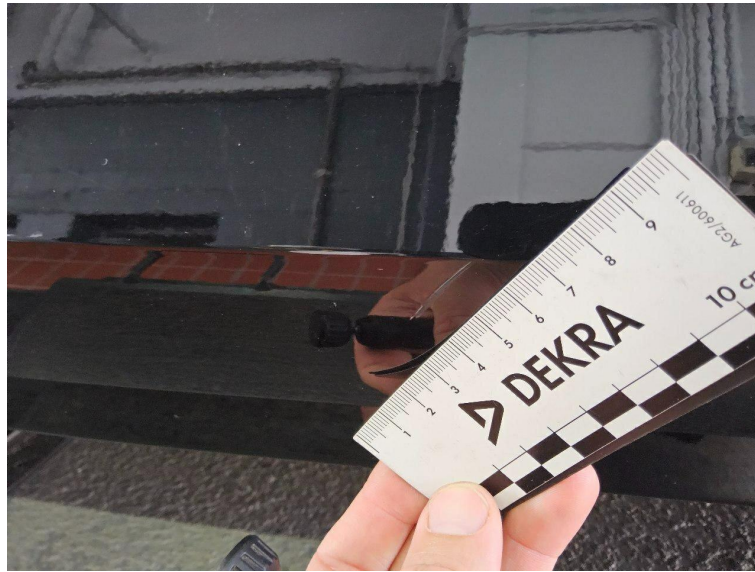
Bild 3:

| Teil | Schadenart | Schadentyp | Technischer Einfluss | Optischer Einfluss | Maßnahme | Minderwerte (EUR) (ohne MwSt.) |
|---|---|---|---|---|---|---|
| 6. Seitenschweller rechts - Schweller-<br>blende (Bild 3) | verschrammt | | | | smart repair | 90 |

Lage: Außen  
Bereich: Seitenschweller rechts  
Teil: Schwellerblende  
Schadenart: verschrammt  
Schadentyp:  
Bemerkungen:

Technischer Einfluss:  
Optischer Einfluss:  
Maßnahme: smart repair  
Minderwerte (EUR) ohne MwSt.: 90

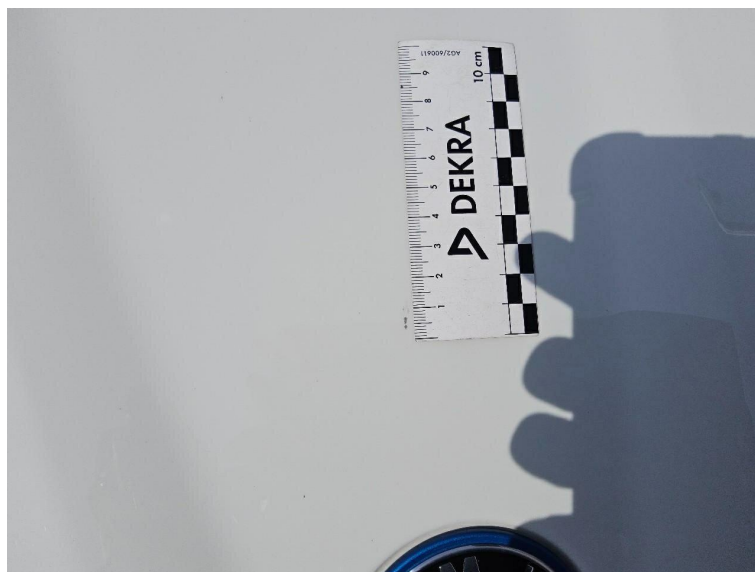
Bild 4:

| Teil | Schadenart | Schadentyp | Technischer Einfluss | Optischer Einfluss | Maßnahme | Minderwerte (EUR) (ohne MwSt.) |
|---|---|---|---|---|---|---|
| 7. Motorhaube - Lackie-<br>rung (Bild 4) | Steinschlag | | | | smart repair | 90 |

Lage: Außen  
Bereich: Motorhaube  
Teil: Lackierung  
Schadenart: Steinschlag  
Schadentyp:  
Bemerkungen:

Technischer Einfluss:  
Optischer Einfluss:  
Maßnahme: smart repair  
Minderwerte (EUR) ohne MwSt.: 90
