WBA6N31040FM64236

## Zustandsbericht

**TÜV SÜD Auto Service GmbH**  
Römeräcker 1  
76351 Linkenheim - Hochstetten

Besichtigungsdatum: 22.06.2026  
**Protokollnummer: 46060207**  
Anlieferungsdatum: 22.06.2026

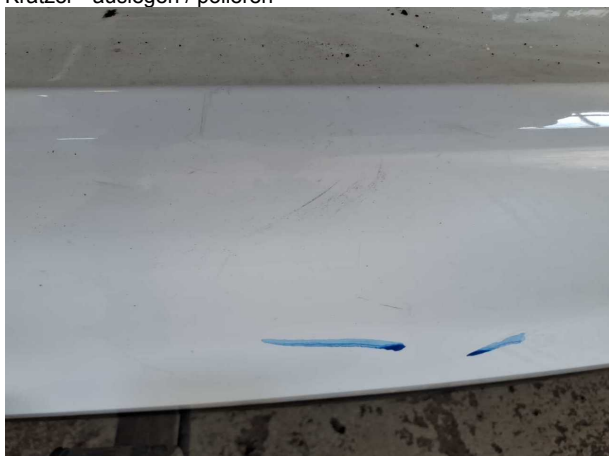
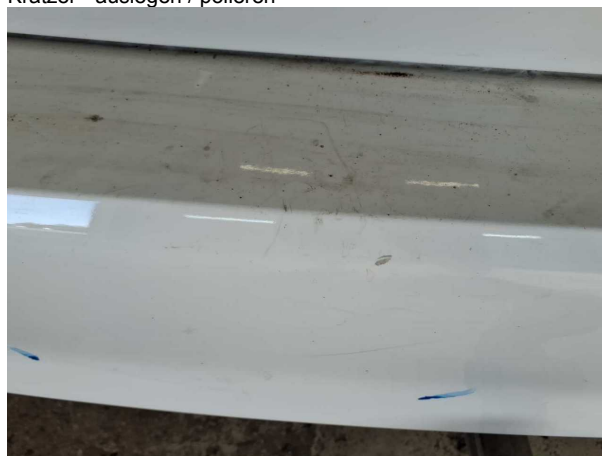
| Nr. | Bauteilgruppe | Beschreibung |
|---|---|---|
| 2 | Stoßfänger hinten | Stoßfänger hinten - Kratzer - auslegen / polieren |

**Beschädigung #2:** Stossfänger hinten: Stossfänger hinten - Kratzer - auslegen / polieren

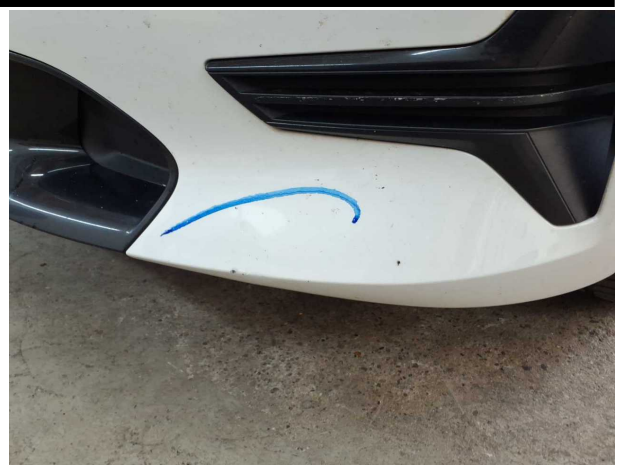
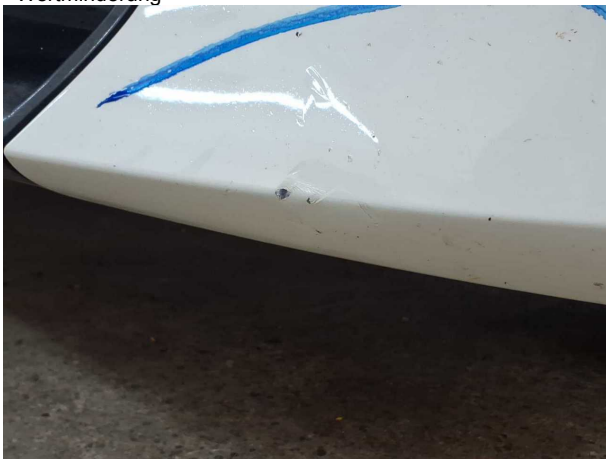
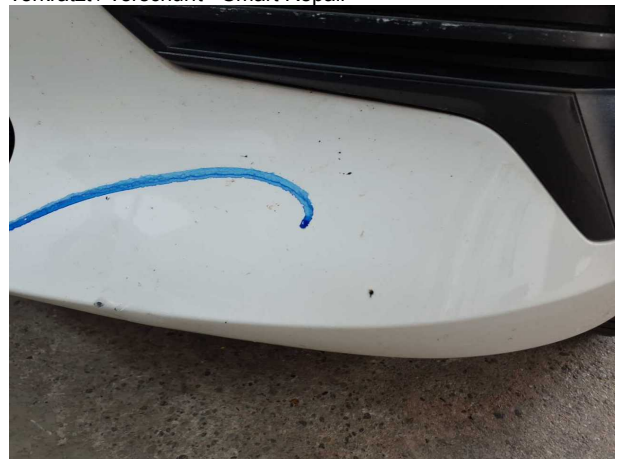
| Nr. | Bauteilgruppe | Beschreibung |
|---|---|---|
| 6 | Stoßfänger vorn | Stoßfänger vorn - verkratzt / verschürft - Smart Repair |

**Beschädigung #6:** Stossfänger vorn: Stossfänger vorn -  
verkratzt / verschürft - Smart Repair

**Beschädigung #6:** Stossfänger vorn: Stossfänger vorn - verkratzt /  
verschürft - Smart Repair
